| Nombre de la instalación: | LAT SET CAMPOLIVA-SET MALPICA |
| Informe de FASE de: | EXPLOTACIÓN |
| Nº de informe y año de seguimiento: | INFORME Nº 2 DEL AÑO 5 |
| Período que recoge el informe: | MAYO 2024 – AGOSTO 2024 |

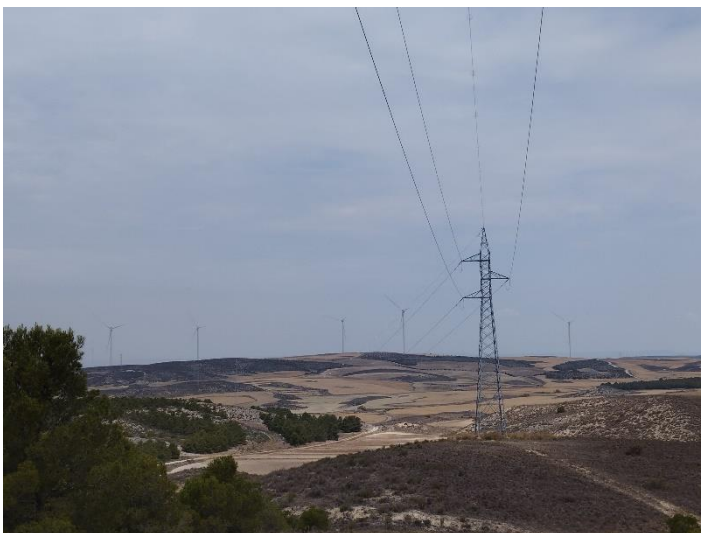
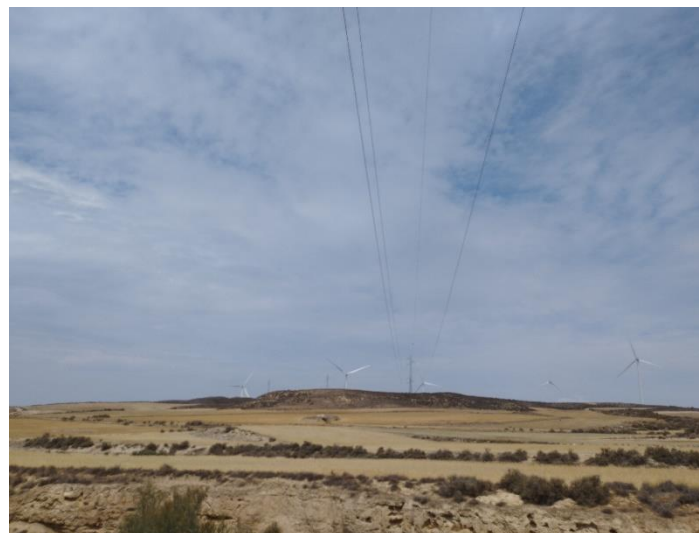
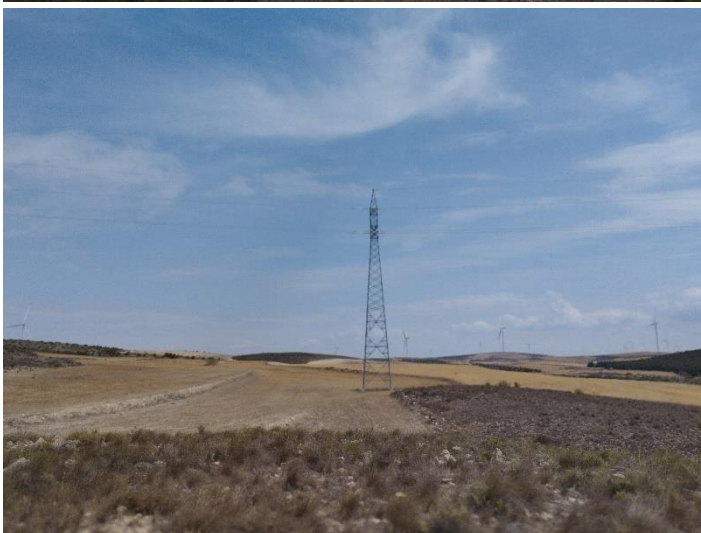
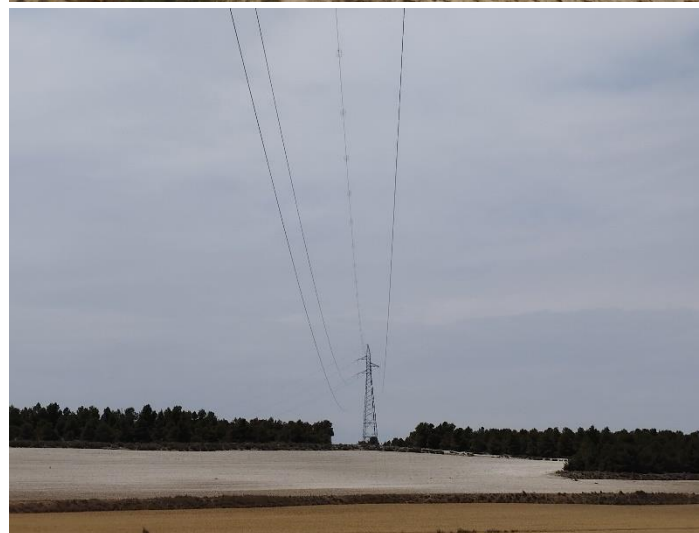
*Fotografías 1 a 4: Visibilidad línea de tensión*

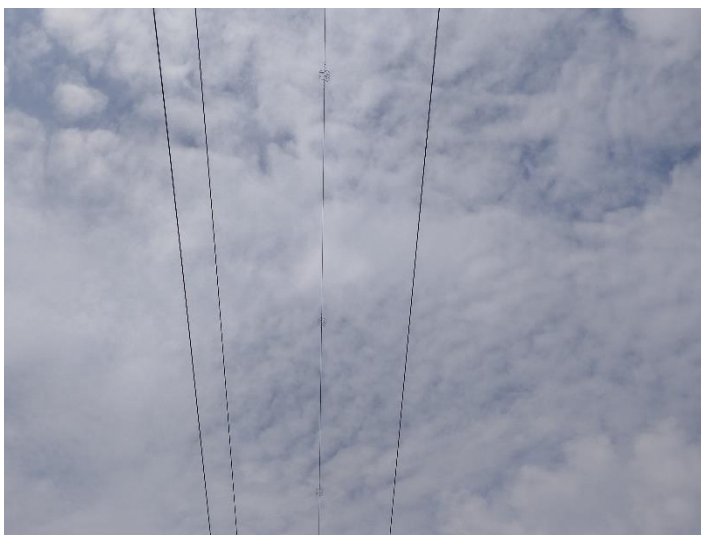
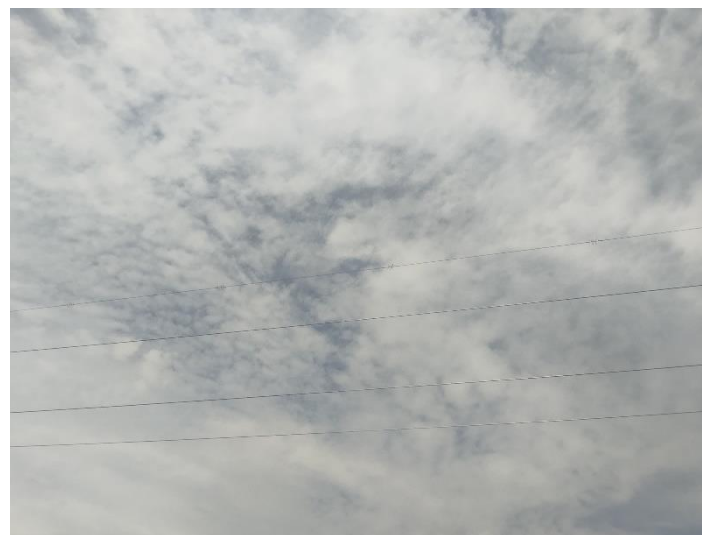
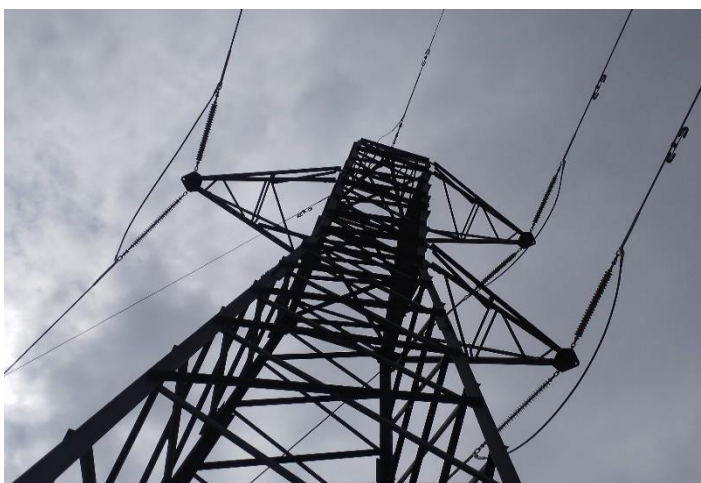
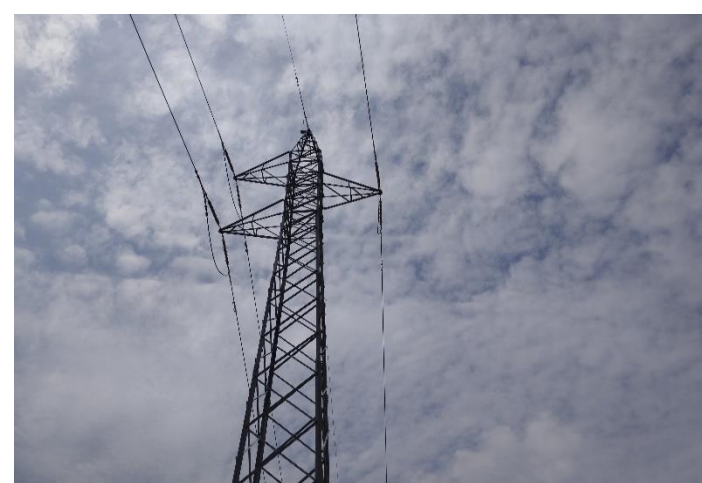
Como puede verse en el “ANEXO II: REPORTAJE FOTOGRÁFICO”, el estado de los dispositivos es correcto, no advirtiéndose ninguna deficiencia ni en el estado ni en la separación entre los mismos.

*Fotografías 5 a 8: Tendido con salvapájaros y apoyos de celosía*
