| Nombre de la instalación: | LAT SET CAMPOLIVA-SET MALPICA |
| Informe de FASE de: | EXPLOTACIÓN |
| Nº de informe y año de seguimiento: | INFORME Nº 1 DEL AÑO 5 |

PROGRAMA DE VIGILANCIA AMBIENTAL  
LAAT SET CAMPOLIVA-SET MALPICA  
INFORME N° 3 DEL AÑO 4

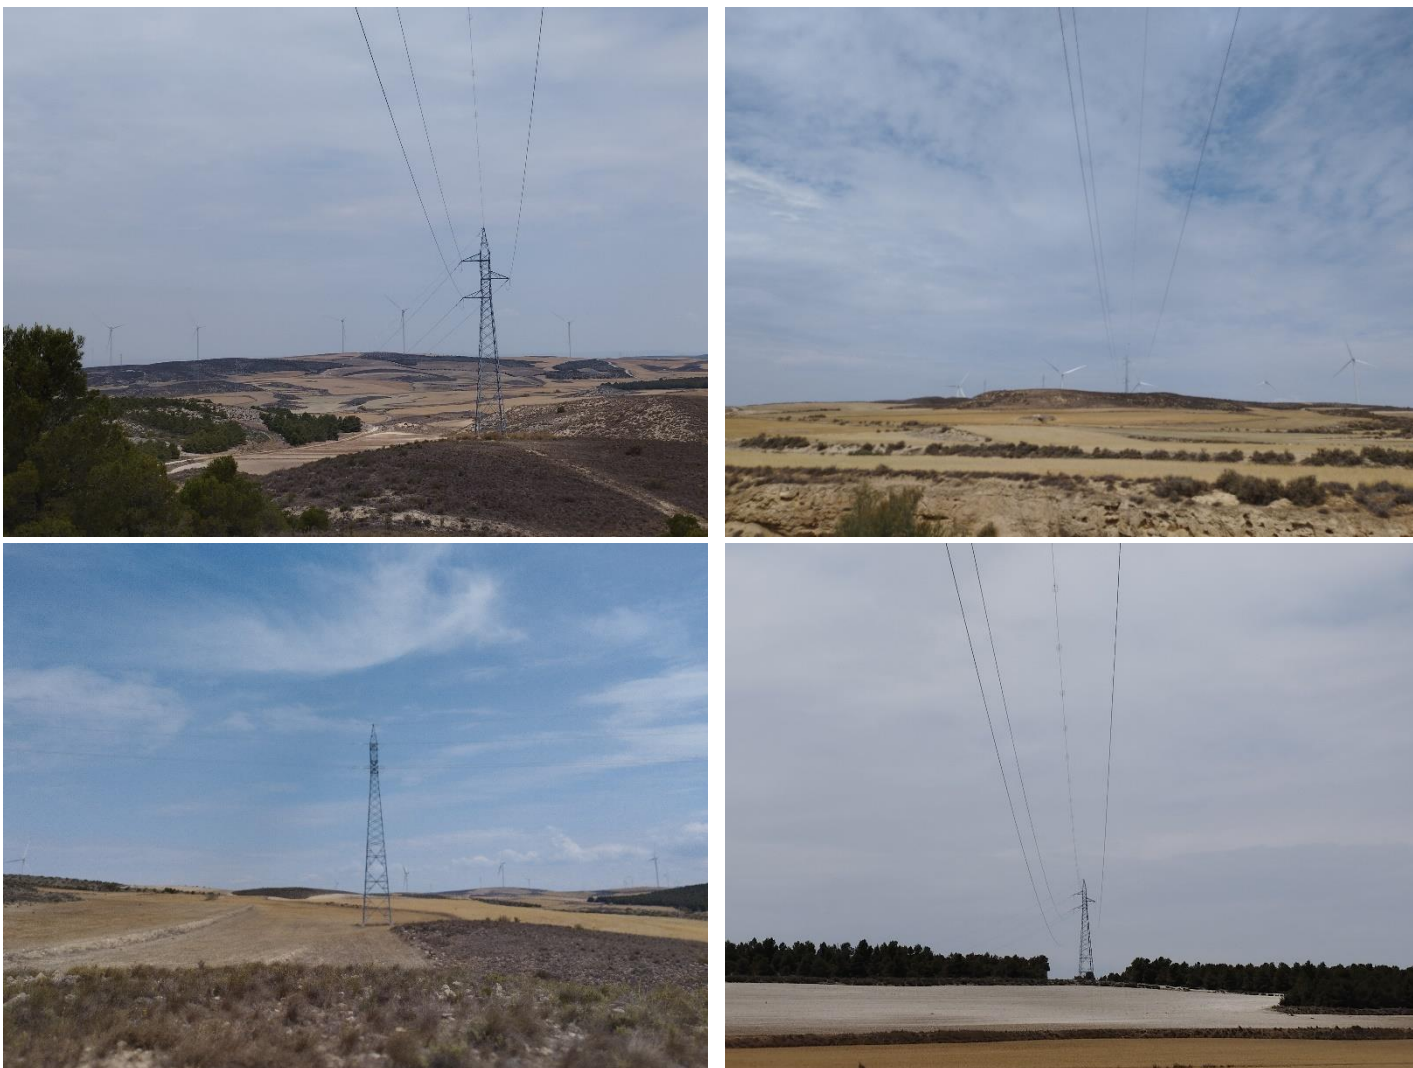
*Fotografías 1 a 4: Visibilidad línea de tensión*

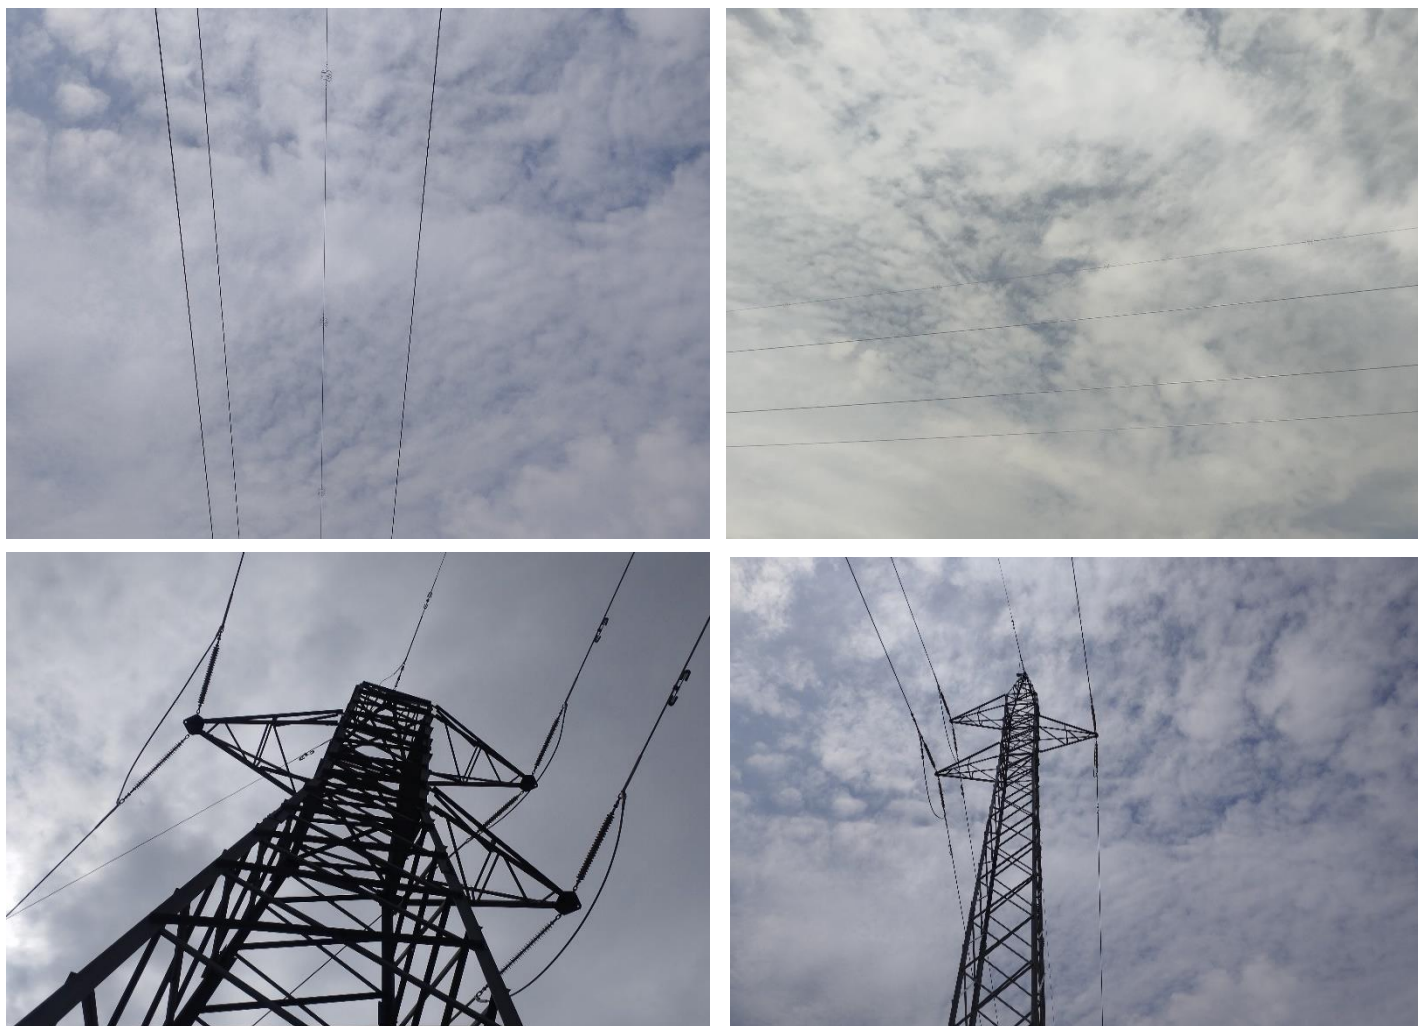
Como puede verse en el "ANEXO II: REPORTAJE FOTOGRÁFICO", el estado de los dispositivos es correcto, no advirtiéndose ninguna deficiencia ni en el estado ni en la separación entre los mismos.

*Fotografías 5 a 8: Tendido con salvapájaros y apoyos de celosía*

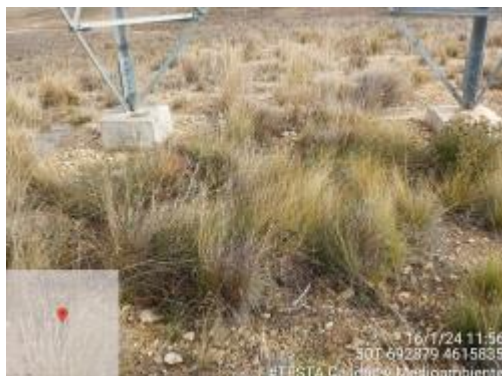
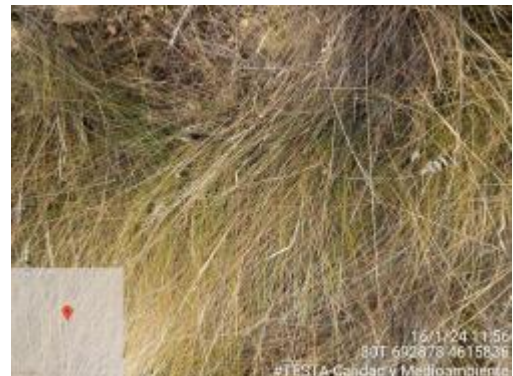
| ESPECIE: Abubilla común ( <i>Upupa epops</i> ) | EDAD: Indeterminado |
| DIAGNOSTICO: Probable colisión con el tendido eléctrico | CNEA: IL |
| OBSERVACIONES: Se encuentran restos de la especie | CAT.REGIONAL: - |

| REFERENCIA A LA ESTRUCTURA MAS PROXIMA:<br>Identificación: Apoyo 02<br>Distancia (m):<br>Orientación: Norte | |

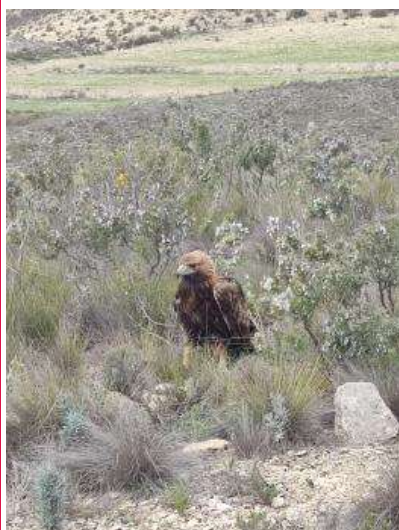
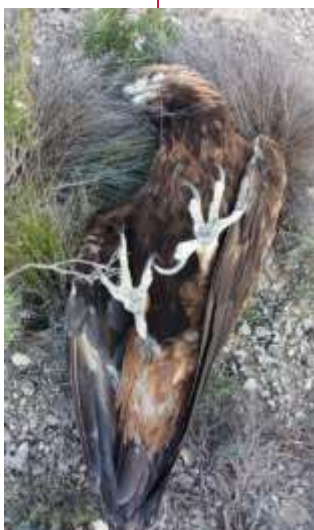
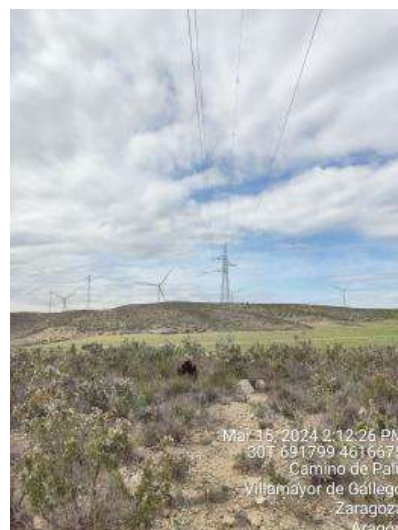
OBSERVACIONES: Se realiza sobre las 14.00 llamada a varios Agentes de Protección de la Naturaleza de la zona de Zaragoza, al no recibir respuesta se llama al coordinador de la AMA, con el mismo resultado. Se llama al coordinador de la Provincia, el cual coge el teléfono sobre las 14.10 y se le informa del incidente y nos dice que va a mandar al APN que estuviese más cerca. Sobre las 16.15 el ejemplar fallece y más tarde llega el APN para recoger el cadáver del águila real.

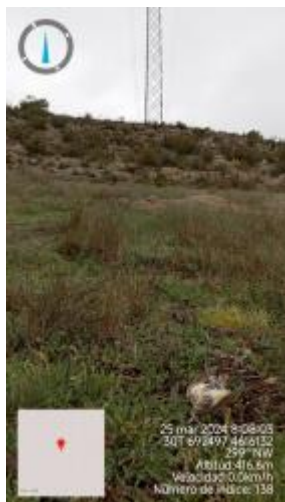
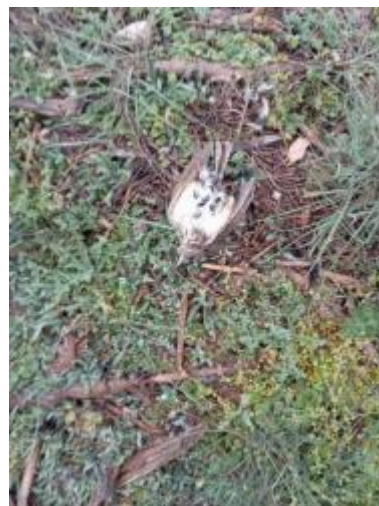
ESPECIE: Alondra común (*Alauda arvensis*)

DIAGNOSTICO: Probable colisión con el tendido eléctrico
