**LINEA DE ALTA TENSION (LAT)**  
**"MONTETORRERO-LOS VIENTOS" A LA**  
**"SET MONTETORRERO"**

Programa de Vigilancia Ambiental

| N.º de informe y año de seguimiento | <b>INFORME N.º 1 DEL AÑO 1</b> |
| Período que recoge el informe: | <b>AGOSTO DE 2024</b> |

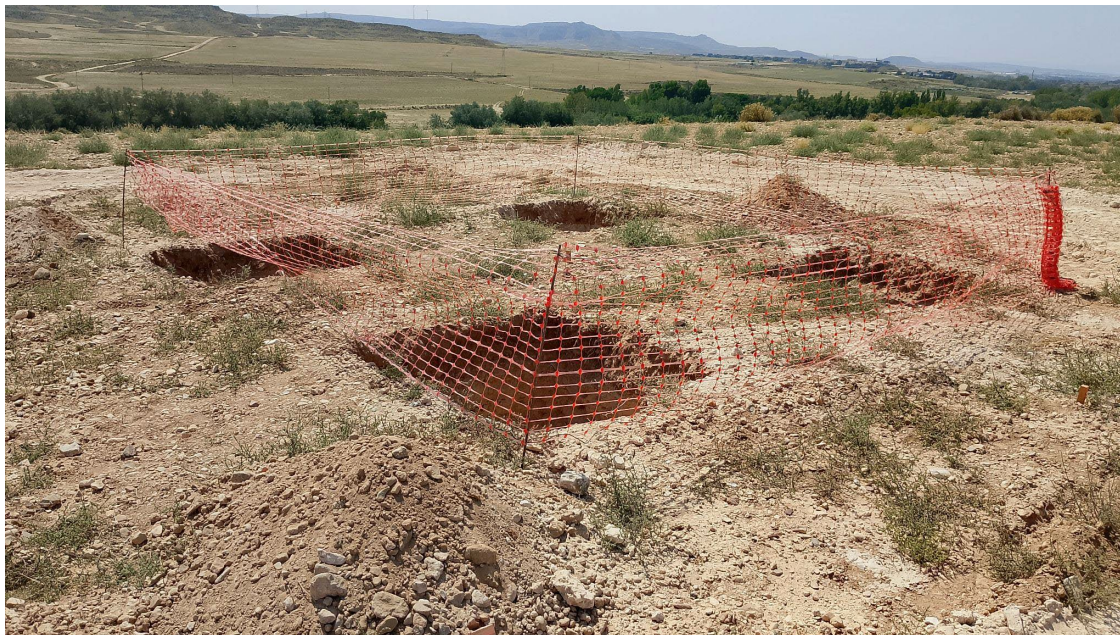
Podemos afirmar que la inducción fue fructífera, ya que en la visita del día 28 de agosto de 2024 se pudo comprobar que la tierra vegetal se había estado acopiando de forma diferenciada en pequeños montones, junto a las zonas de excavación, hasta el punto 10.

**Fotografía 1.** Tierra vegetal acopiada (P10)

Mientras se realizaba la visita del día 21 de agosto de 2024, se pudo observar que, en la única excavación realizada, la de la cimentación del punto 2, no se había diferenciado adecuadamente la tierra vegetal del resto del material excavado, por lo que se dio una breve inducción al personal presente acerca del plan de vigilancia ambiental en general, y de la gestión de la tierra vegetal en particular.

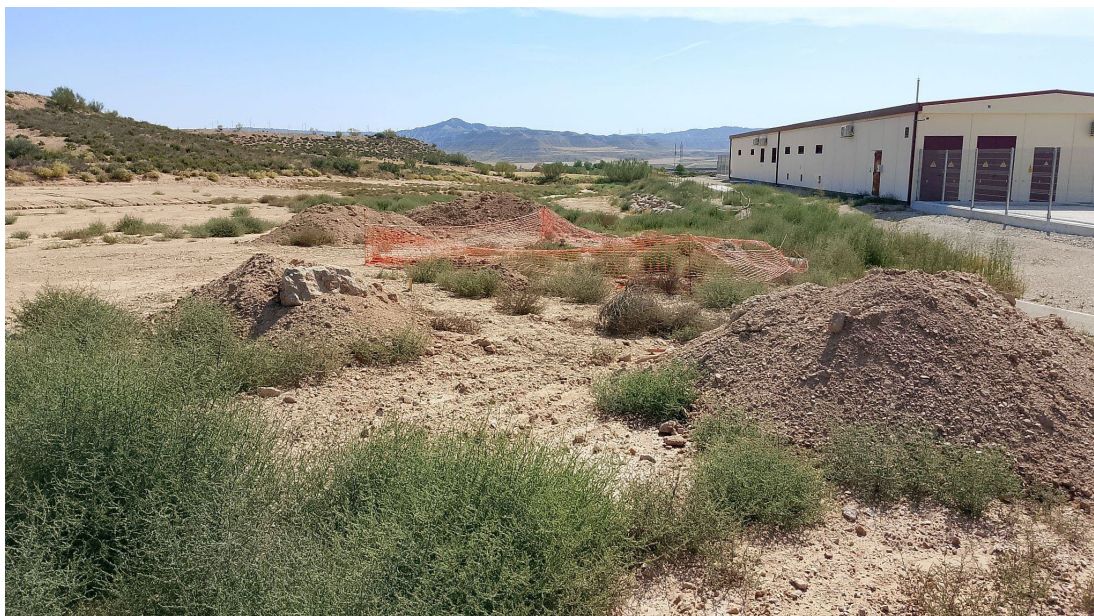
**Fotografía 1.** Zona de enclave del punto 1 con la zona de excavación balizada y con vista a los acopios del material excavado.

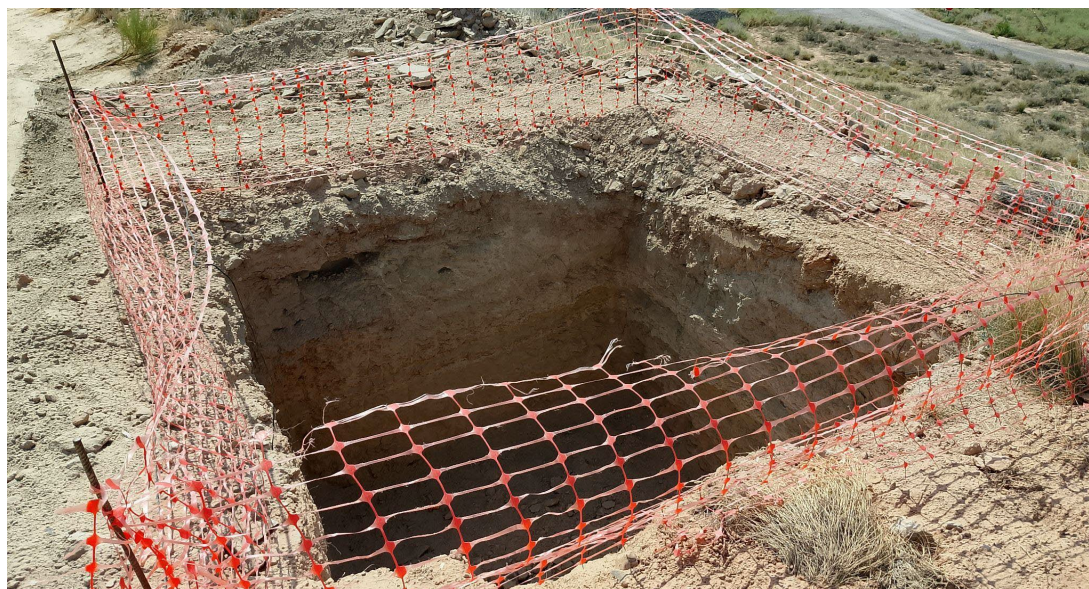
**Fotografía 2.** Zona excavada en el punto 4, donde se ha dispuesto la tierra excavada para solventar la pendiente y trabajar con más seguridad con la maquinaria

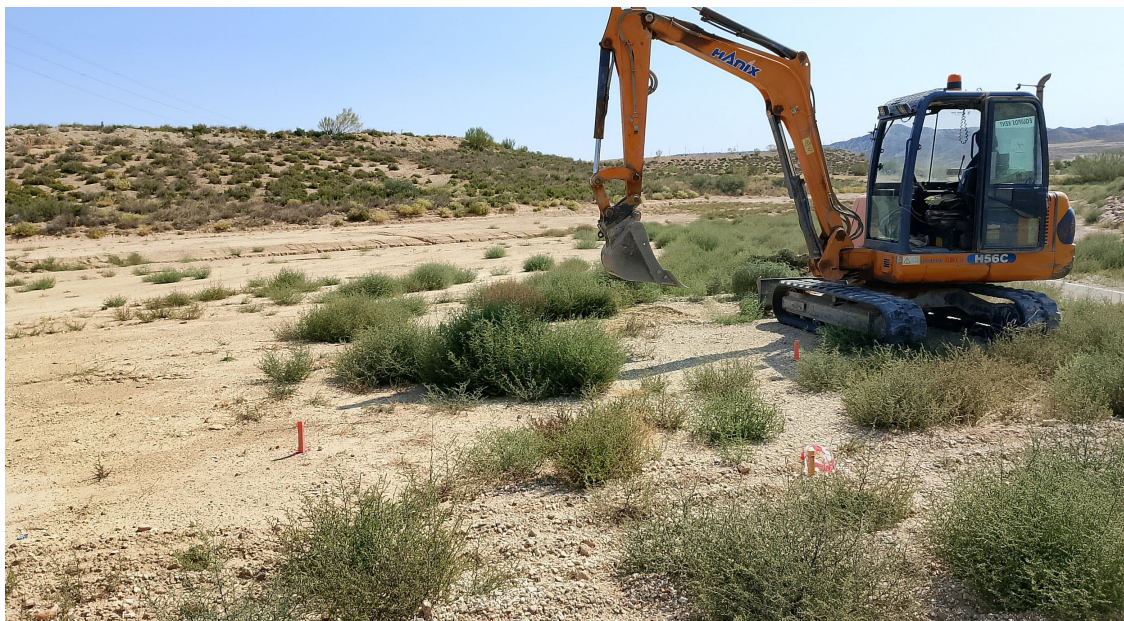
**Fotografía 3.** Maquinaria junto al punto 1 antes de comenzar la excavación

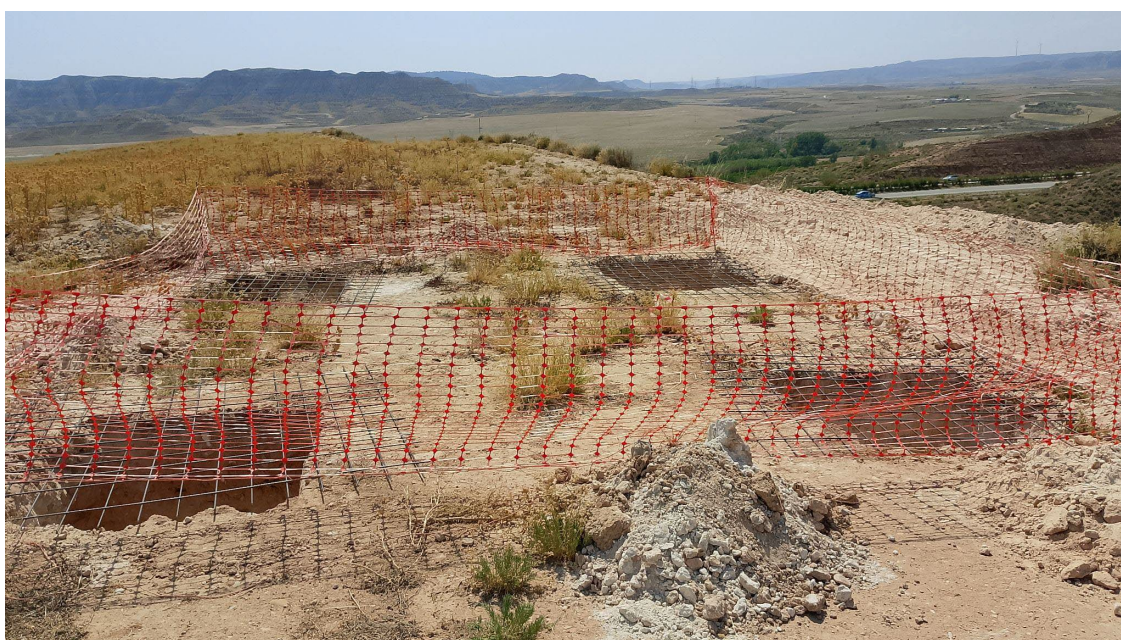
**Fotografía 4.** Vista a la zona de excavación en el punto 5, con los acopios de tierra vegetal y con los hoyos protegidos con malla metálica

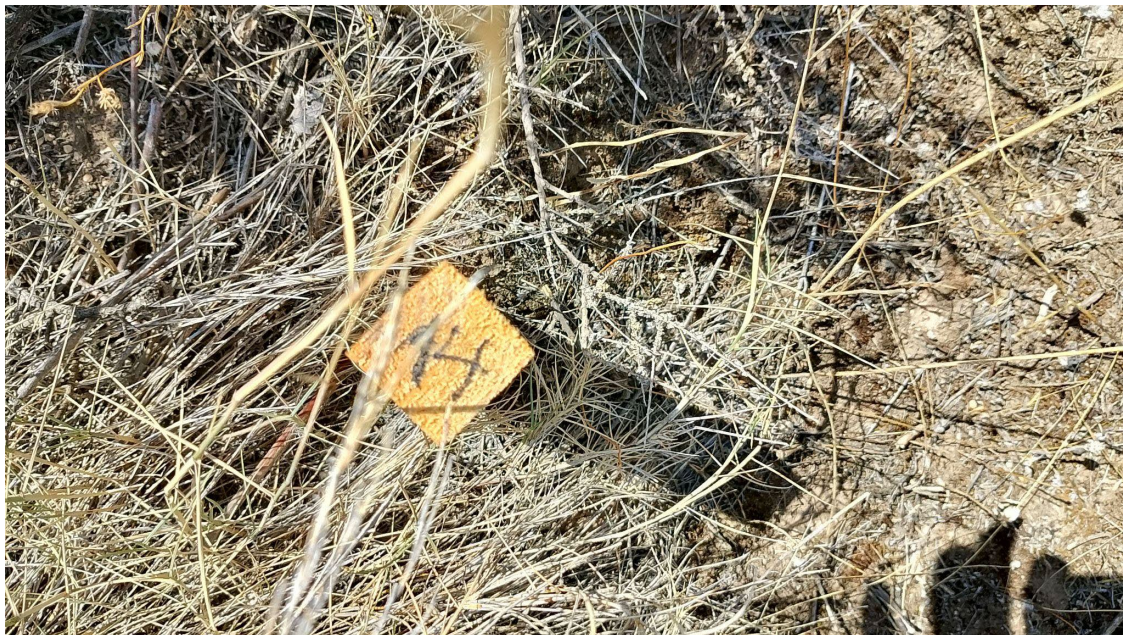
**Fotografía 8.** Estaca que marca el punto 14
