INFORME DE LA PROSPECCIÓN ARQUEOLÓGICA PARA EL PROYECTO DE "CONCESIÓN MINERA DE HOCINO", EN LOS TT.MM. DE OBÓN, LA HOZ DE LA VIEJA Y MONTALBÁN EN LA PROVINCIA DE TERUEL.

Actividad: Informe de la prospección arqueológica para el proyecto de "Concesión Minera de Hocino", en los TT.MM. de Obón, La Hoz de la Vieja y Montalbán en la provincia de Teruel.

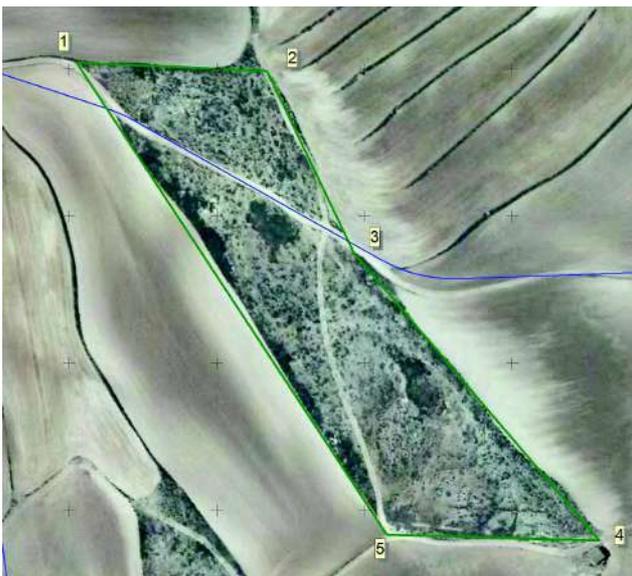
FIG. 1 AFECCIÓN DIRECTA

Afección directa: Consideramos como afección directa aquella que puede causar alteraciones sobre las zonas internas, nucleares, de un yacimiento arqueológico, que suelen caracterizarse por una concentración notable de restos constructivos, cerámicas, óseas, etc., y con presencia de estructuras arqueológicas conservables.

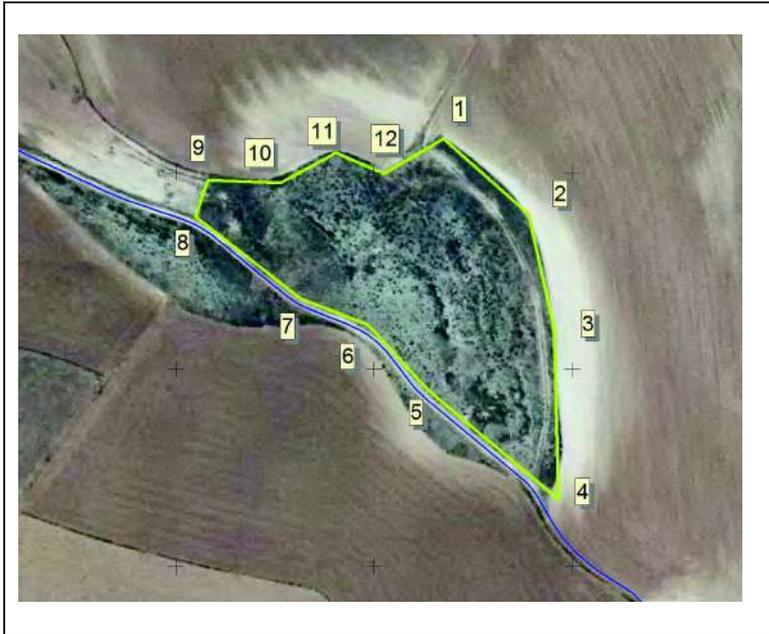
FIG. 2. AFECCIÓN INDIRECTA

Afección indirecta: Consideramos como afección indirecta aquella que puede causar alteraciones sobre las zonas externas, no nucleares, de un yacimiento arqueológico, que suelen caracterizarse por una dispersión inconexa de restos cerámicos, dispersas y fragmentadas vía procesos naturales o trabajos agrícolas, constructivas o óseas, pero sin presencia de estructuras arqueológicas conservables.

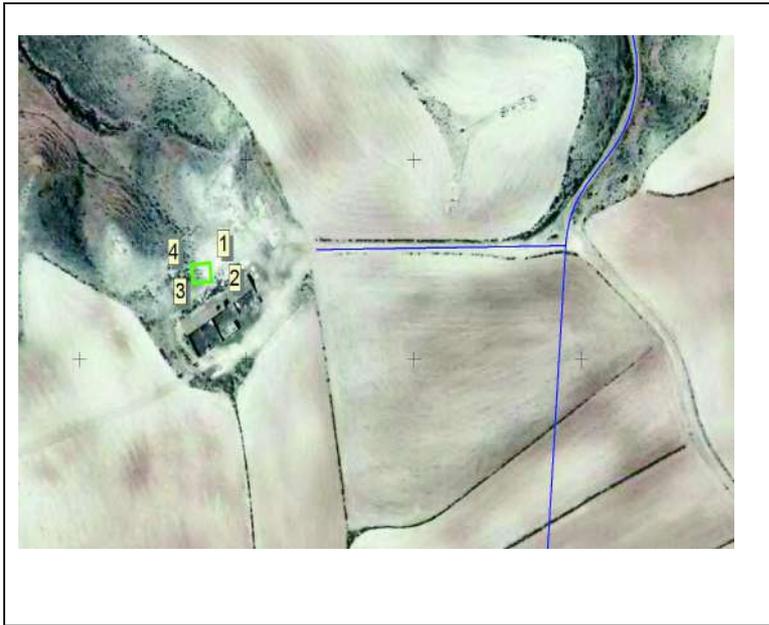
FIG. 3 SIN AFECCIÓN.

Sin afección: Consideramos sin afección aquellas áreas que por localizarse distantes en el ámbito del proyecto no sufrirán ningún tipo de alteración en el transcurso de la realización de aquél

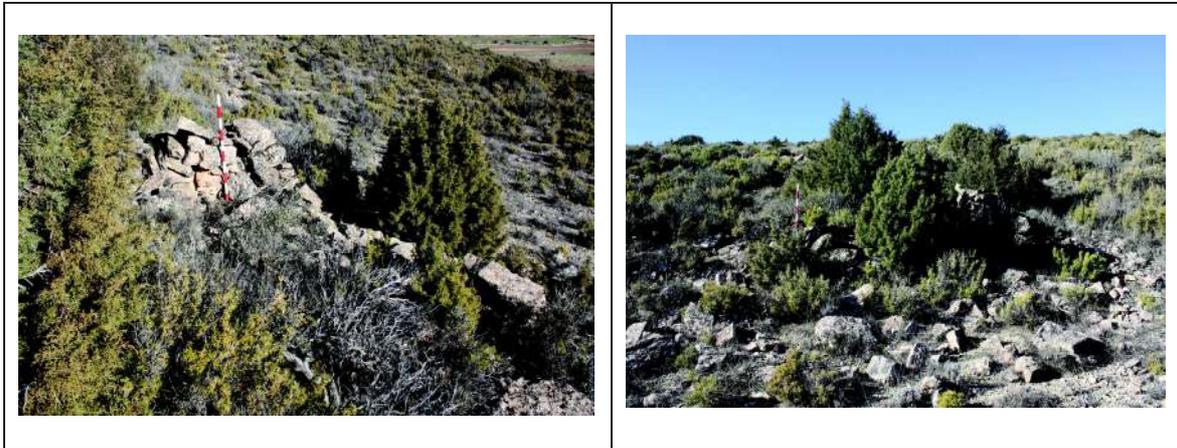
Caseta 1: Coordenada UTM ETRS89: 30T 683445/4531200. Restos de estructura mural de mapuestos y sillares con mortero de barro y yeso natural. Su planta es rectangular y solo se conservan dos paredes. Las medidas de las paredes son 2m x0.5m x 0.5m

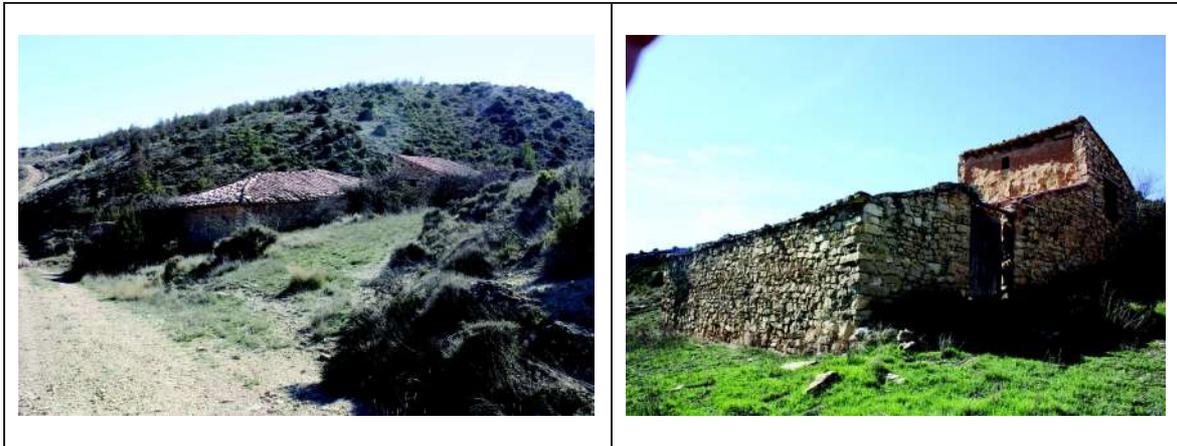
Caseta 3: Coordenada UTM ETRS89: 30T 684000/4530500. Edificio agro-pastoril de planta rectangular, construido con mampuesto y sillería irregular. Se estructura en dos edificios con separación entre ellos, la zona de vivienda y la zona de corral, con zona a cubierto y zona al aire libre. En la zona interior del corral, vemos muros de adobe. Tejados a una vertiente con cañizo sobre vigas de madera y cubiertas por teja. Sus medidas son 4,5m x 6m x 2m. El edificio

donde albergaba la vivienda, está en mejor estado, con tejado a 4 vertientes, con tejas y de cañizo por la parte interna. Tiene una puerta de acceso de madera, actualmente cerrada.

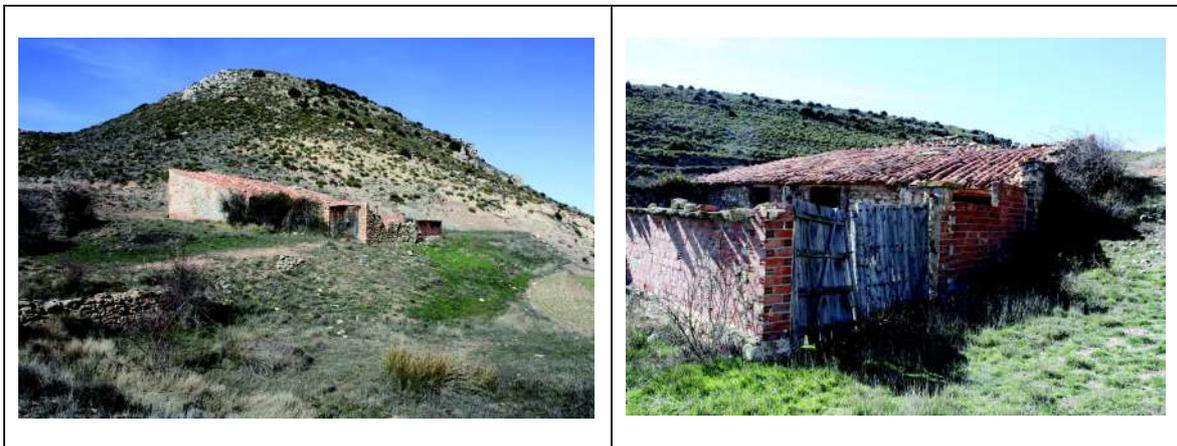
Caseta 4: Coordenada UTM ETRS89: 30T 684000/4530610. Edificio agro-pastoril de planta rectangular, construido con mampuesto y sillería irregular y muy reconstruida con ladrillo y hormigón en los laterales. Consta de un parte de corral al aire libre y otra parte cerrada. El tejado es a una vertiente, y se conserva bastante bien las tejas, y por el interior vigas de madera y cañizo.

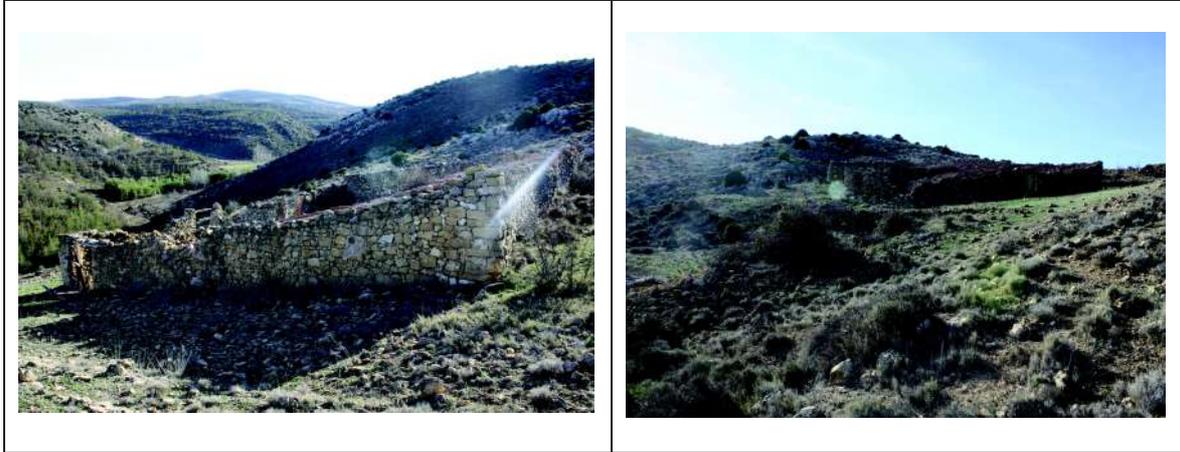
Caseta 5: Coordenada UTM ETRS89: 30T 684150/4531000. Edificio agro-pastoril de planta rectangular, construido con mampuesto y sillería irregular. Se encuentra en un estado

avanzado de derrumbe, no se conservan restos de techumbre, y las paredes no están completas.

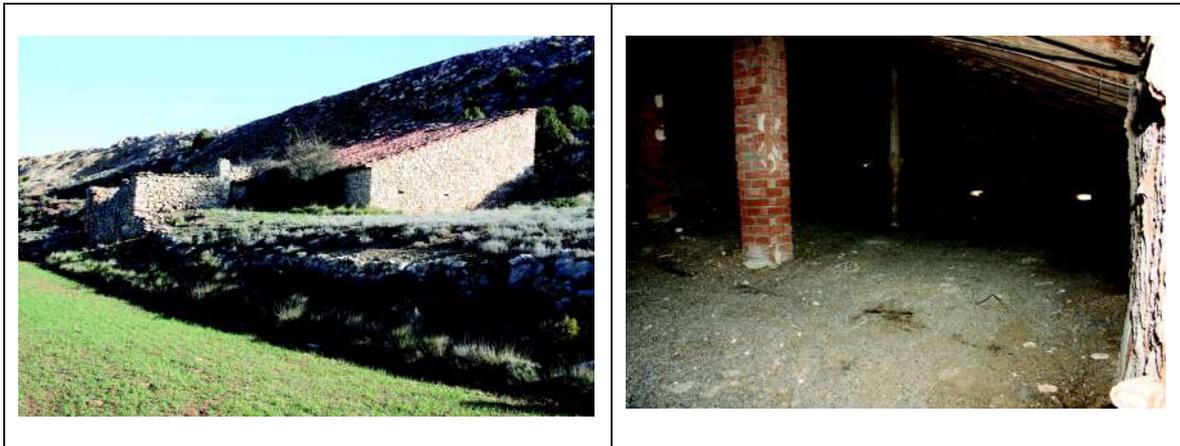
Caseta 6: Coordenada UTM ETRS89: 30T 684200/4531575. Edificio agro-pastoril de planta rectangular, construido con mampuesto y sillería irregular, que han ido reparando. El edificio consta de dos partes, de corral al aire libre y otra parte cerrada. Las vigas interiores han sido sustituidas por columnas de ladrillo, para ayudar a sujetar la techumbre, que aún conserva vigas de madera y cañizo por la parte interna, y tejas por la exterior.

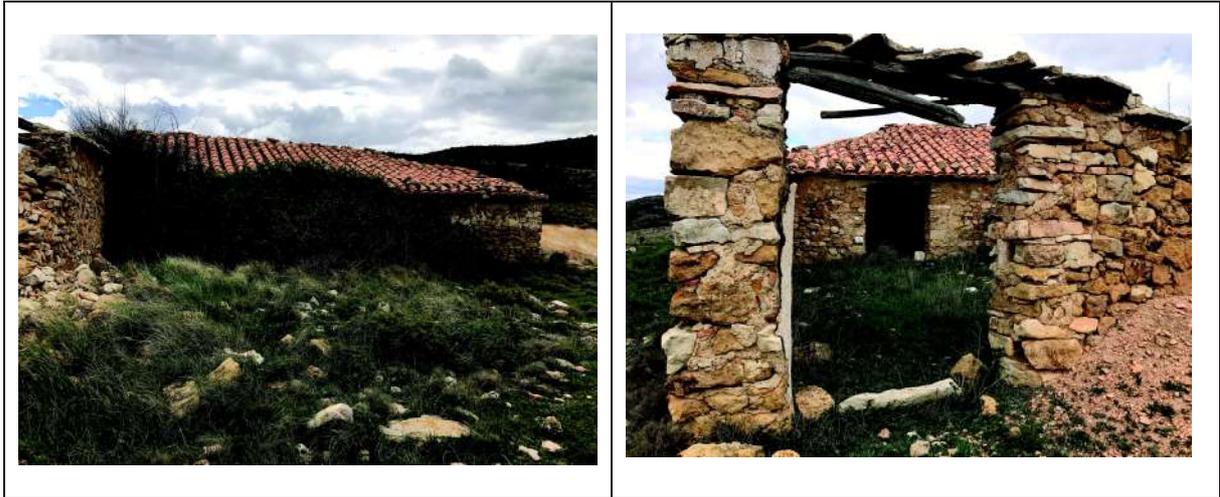
Caseta 7: Coordenada UTM ETRS89: 30T 685020/4530420 Edificio agro-pastoril de planta rectangular, construido con mampuesto y sillería irregular. Se estructura en dos, la zona de corral con zona a cubierto y zona al aire libre. Tejados a doble vertiente con cañizo sobre vigas de madera y cubiertas por teja. Sus medidas son 5m x 7m x 2m. Tiene una puerta de acceso con dintel de madera, de la puerta no queda rastro.

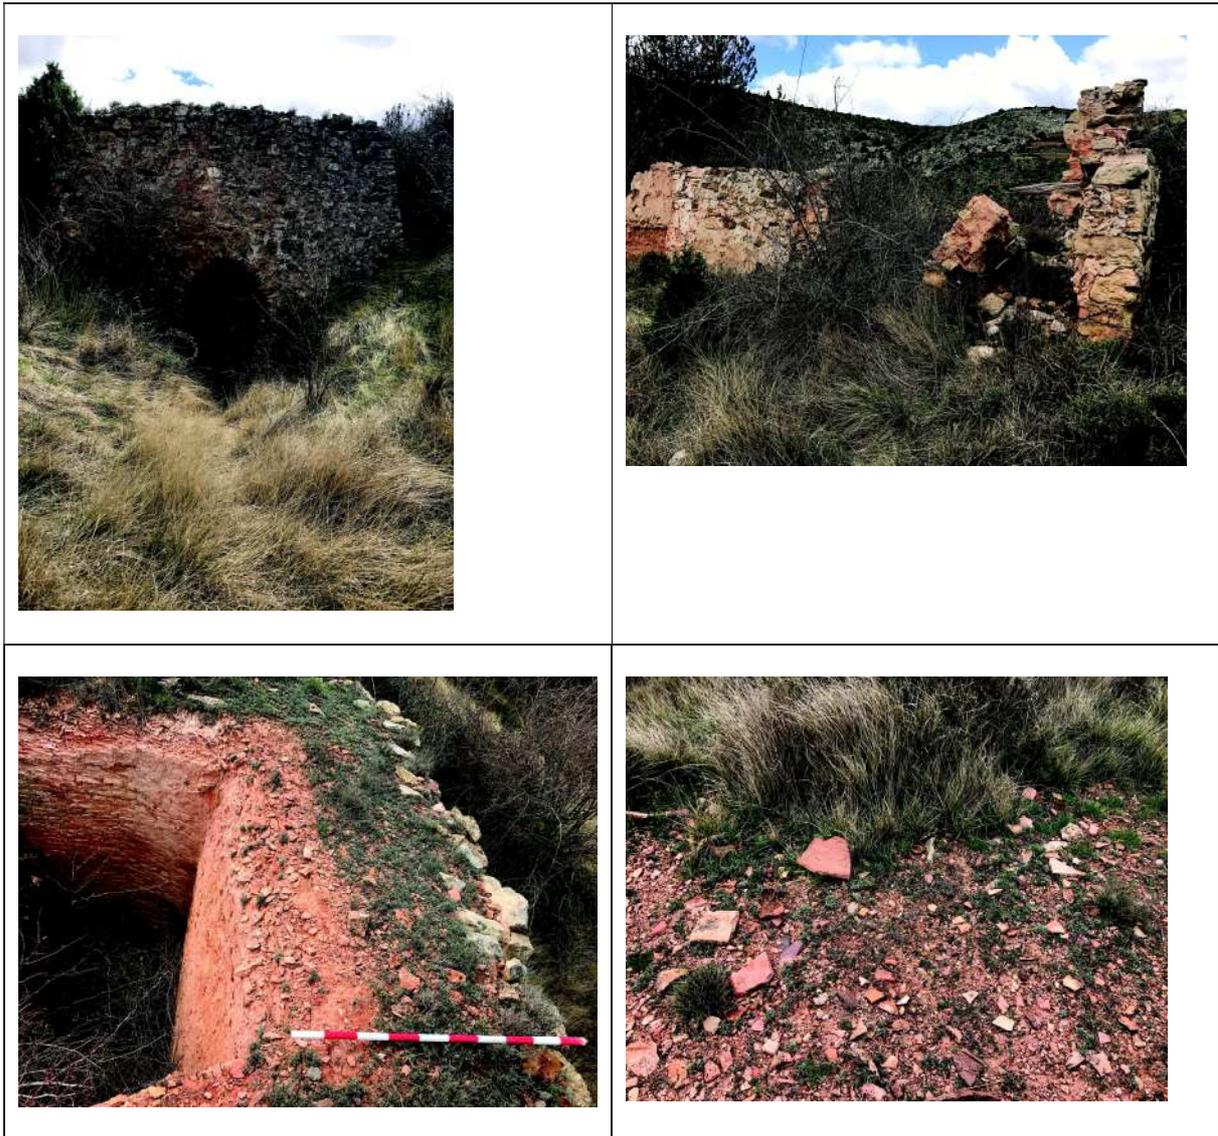
Alfar: Coordenada UTM ETRS89: 30T 684289/4530860.

Son dos edificios, de planta rectangular y un solo piso de altura, cubiertos a una o dos aguas, pero como no se conserva el tejado, no podemos averiguarlo, construido con mampostería y sillarejo irregular, como el resto de edificios de la zona. Debido al estado, solo podemos aventurar que existía una puerta, no podemos saber si había vanos. El espacio interior, totalmente diáfano, destinado probablemente a almacenaje.

El edificio conjunto, se encuentra el horno, construido con paramentos de adobe y refuerzos de mampostería de características similares a la del almacén. De planta rectangular, en la zona inferior, se encuentra la boca por la que se introducía la leña. Es una abertura en arco de medio punto.

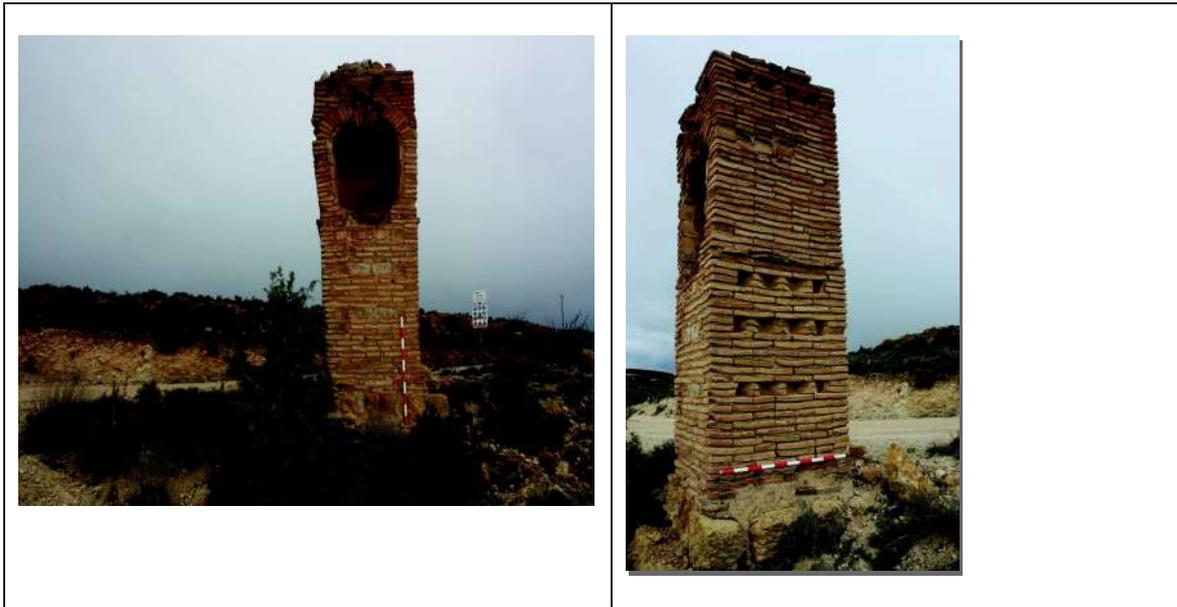
Peirón: Coordenada UTM ETRS89: 30T 68400/4531700. Consta de dos cuerpos, una base de piedra con una altura de 20cm y una anchura de 120cm. El segundo cuerpo, está realizado con ladrillo, con una altura de 200cm y una anchura de 100cm. Tiene una hornacina, donde iría el santo. Al peirón le falta la última parte que sería la techumbre, tampoco sabemos si estaba rematado. No hay inscripciones que nos ayuden a datarlo.
