# Parque Eólico "ACAMPO SANCHO"

## VIGILANCIA AMBIENTAL EN FASE DE EXPLOTACIÓN

| Nº DE INFORME Y AÑO DE SEGUIMIENTO | INFORME Nº3 DEL AÑO 1 |
| PERIODO QUE RECOGE EL INFORME | MAYO 2024 – JULIO 2024 |

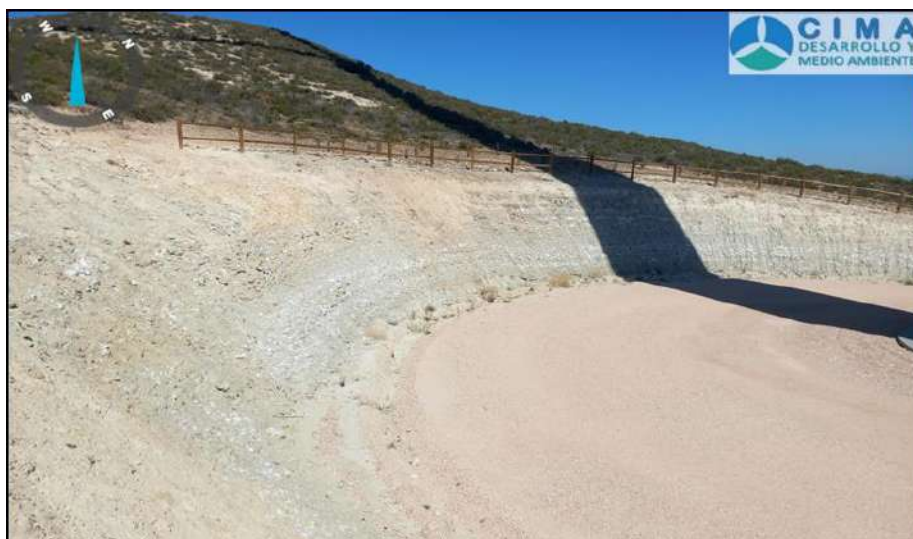
**Fotografía 1.** Ejemplo del estado de los desmontes y taludes sin signos de erosión (cárcavas o desprendimientos)

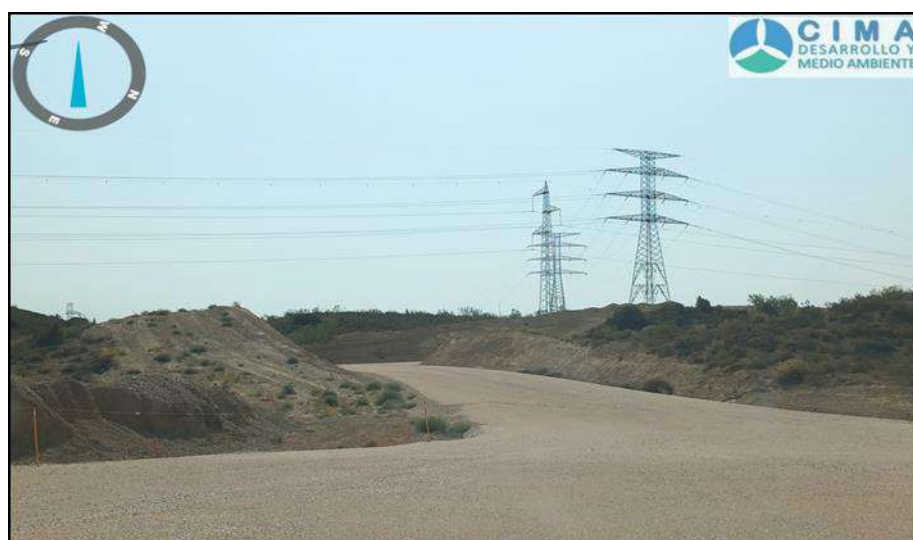
**Fotografía 2.** Terrenos preparados para la restauración paisajística en vial acceso a ACS01

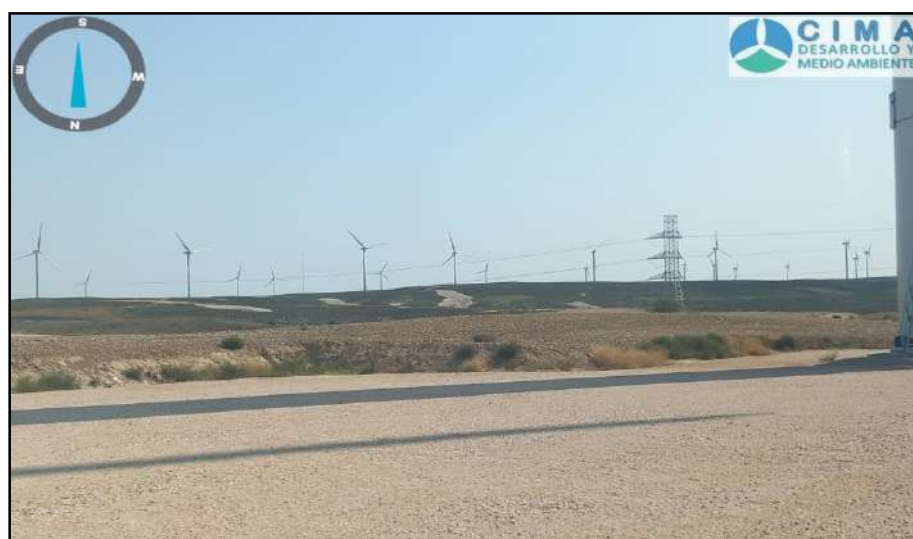
**Fotografía 3.** Vista general en la turbina ACS02.

En las inmediaciones del aerogenerador ACS02, existen pequeños desmontes de baja altura y adecuada pendiente, que no ha sido necesario revegetar y que han sido colonizados de manera espontánea por la vegetación autóctona. También en los pequeños taludes surgidos de la nivelación de la campa (Fotografía 3).

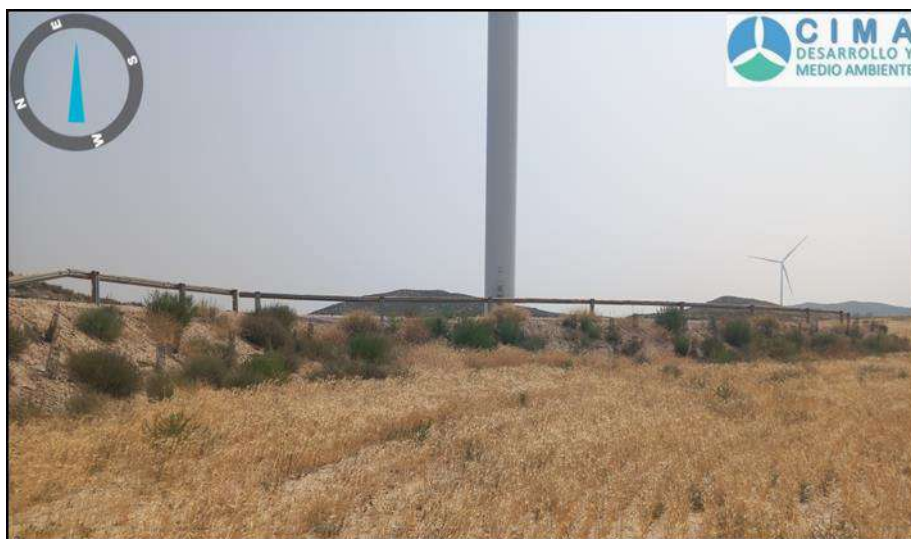
**Fotografía 4.** Revegetación en el entorno de la turbina ACS03

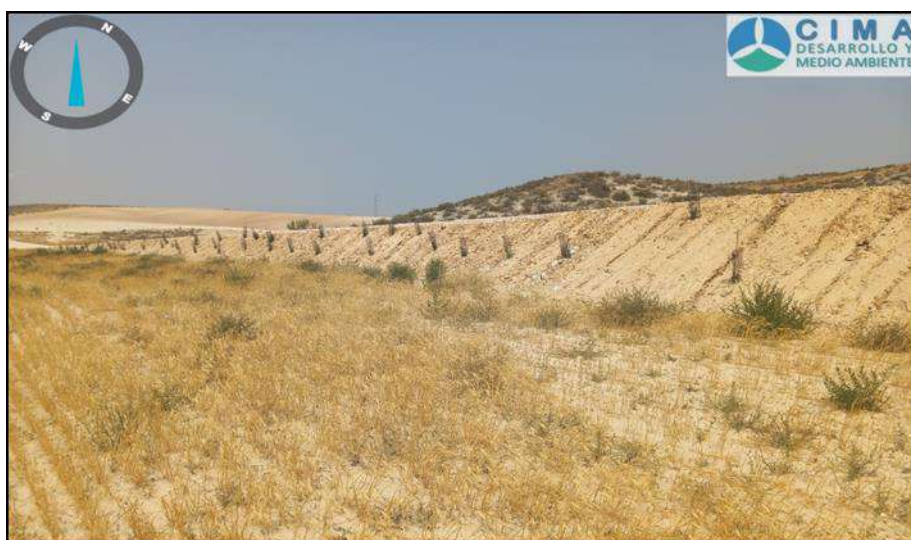
**Fotografía 5.** Talud vial acceso ACS03 y puesta en marcha del cultivo de secano

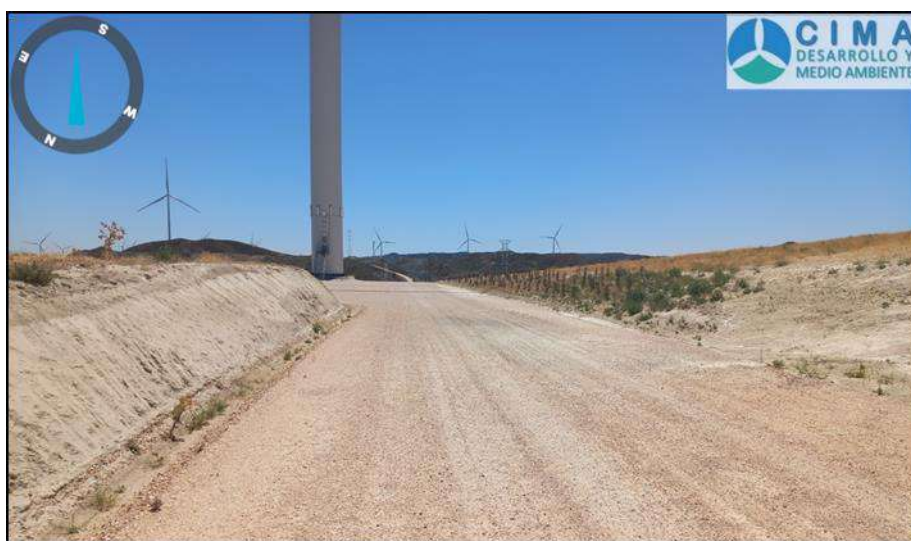
**Fotografía 6.** Acceso a la turbina ACS04 con desmonte lateral y evolución cubierta vegetal

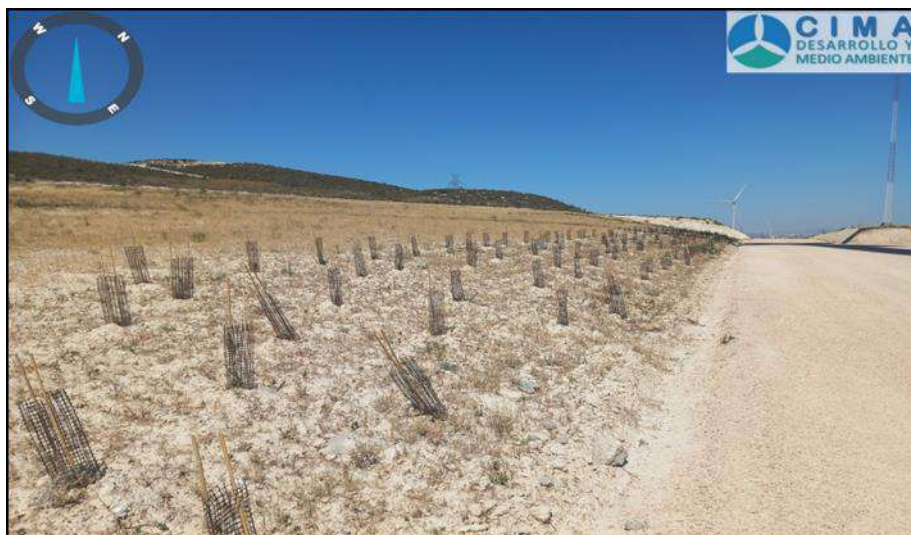
**Fotografía 7.** Zona revegetada en las proximidades de ACS04.

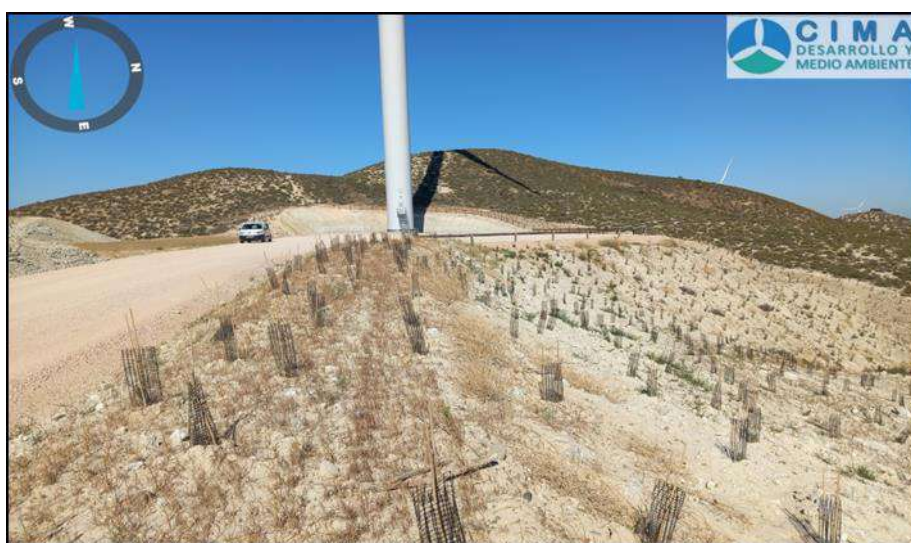
**Fotografía 9.** Plantación en el sector Norte de la turbina ACS05

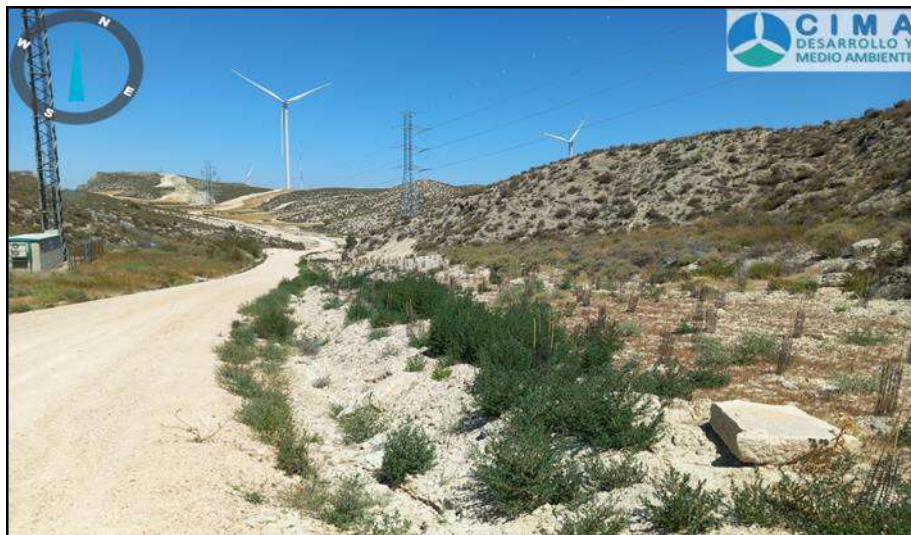
**Fotografía 10.** Restauración vegetal junto al vial principal

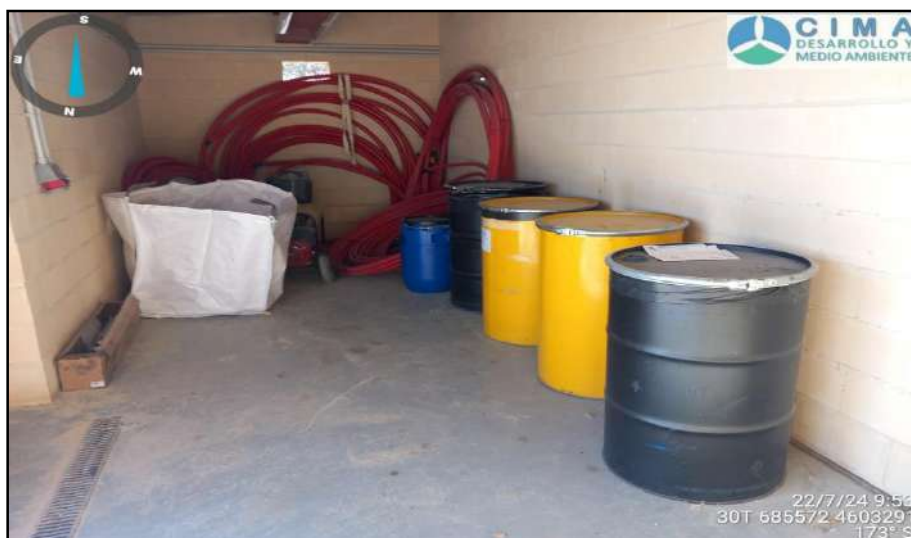
El Punto Limpio se encuentra recién habilitado y consiste en un recinto cerrado, con puerta de hierro y candado de acceso, con solera de hormigón y una trampilla para almacenar posibles fugas de fluidos. Se localiza junto a la subestación del parque eólico “Acampo Arias” (Fotografía 11), actualmente en explotación.

**Fotografía 11.** Aspecto interior del Punto Limpio del parque eólico "Acampo Sancho"

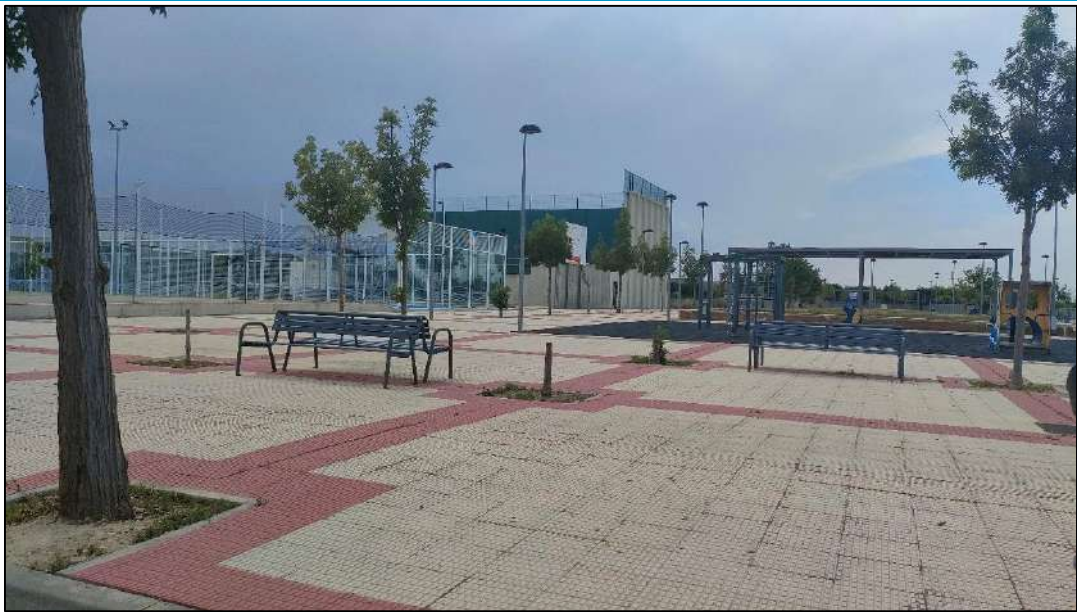
| <p>Ubicación: Se localiza a las afueras de El Burgo de Ebro, en el límite Suroeste la población. Se trata de una zona periférica, sin edificaciones próximas, empleada como zona recreativa y de ocio.</p> <p>El tráfico rodado en la carretera N-232 (especialmente de camiones de gran tonelaje), así como la línea férrea paralela a esta, constituyen los principales focos emisores. En este sentido, se ha intentado realizar las mediciones en ausencia de estos focos de emisión.</p> | | |
| Turbina más próxima: AS03 | | Distancia a turbina: 1.700 m. |

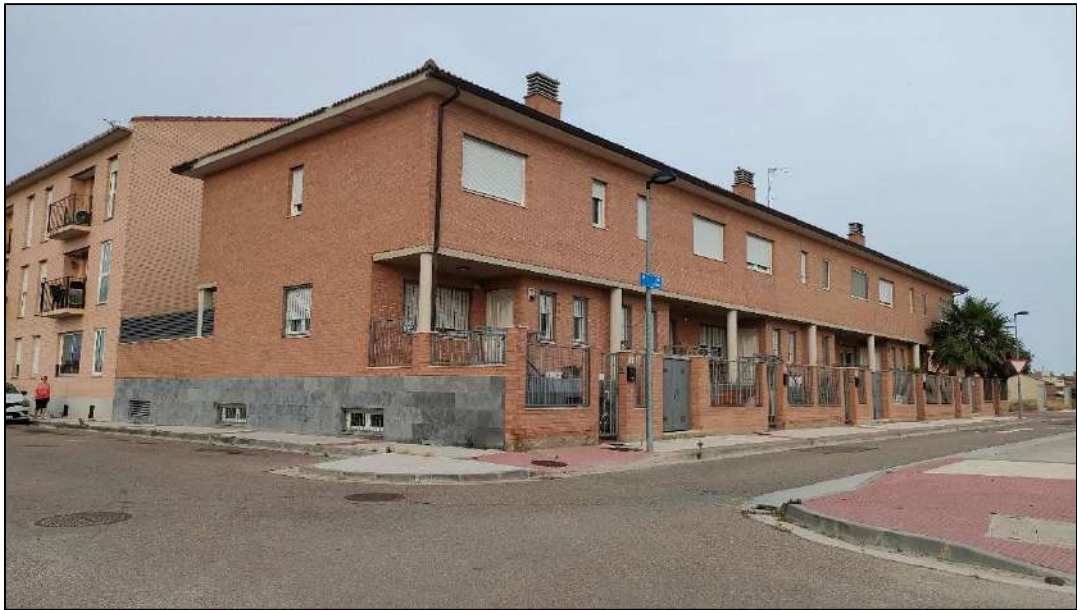
| <p>Ubicación: Localizado en la calle Huesca, en la nueva zona residencial que envuelve al antiguo casco histórico. Este punto constituye el lugar habitado más próximo a las turbinas.</p> <p>Como en el caso anterior, el tráfico rodado de la carretera N-232 y, en menor medida de la variante N-232A que discurre por el interior de la población, así como la circulación de trenes constituyen los principales focos emisores.</p> | | |
| Turbina más próxima: AS03 | | Distancia a turbina: 1.850 m. |

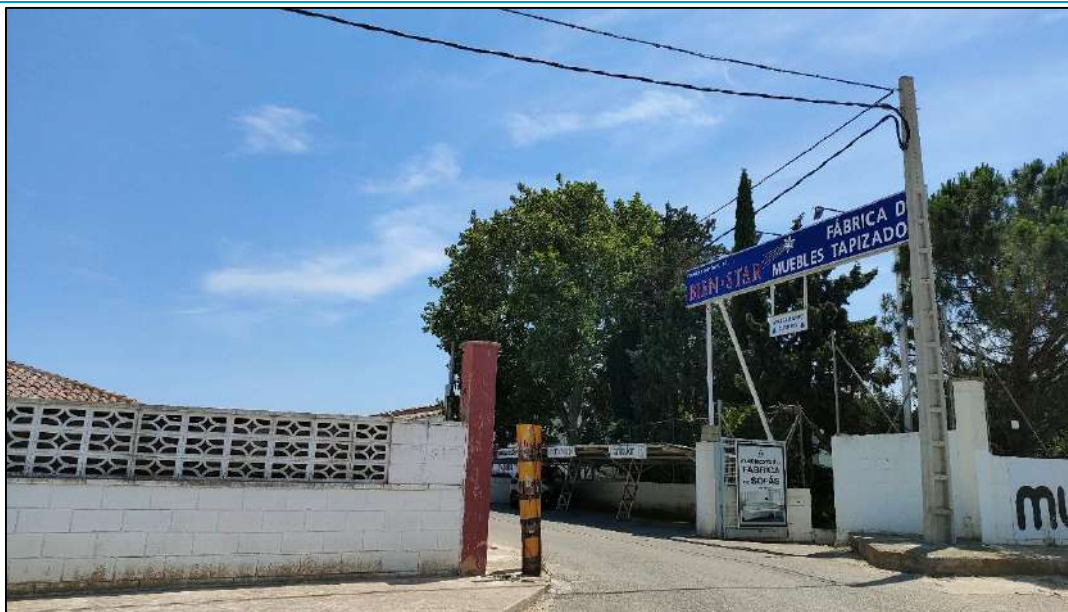
| Código: <b>PC_04</b> | UTMx: 684.342 | UTMy: 4.604.480 |

Ubicación: Localizado a las afueras del polígono industrial Royo Cabezón, perteneciente al municipio de El Burgo de Ebro. Lo forman distintas naves industriales, así como algún corral de ganado. La presencia de personas no es habitual y la circulación de vehículos no es frecuente, pero suelen ser de gran tonelaje (camiones o tractores fundamentalmente).

La contaminación acústica procedente de la carretera N-232 y de la línea férrea se encuentra algo amortiguada.

| Turbina más próxima: AS01 | Distancia a turbina: 700 m. |

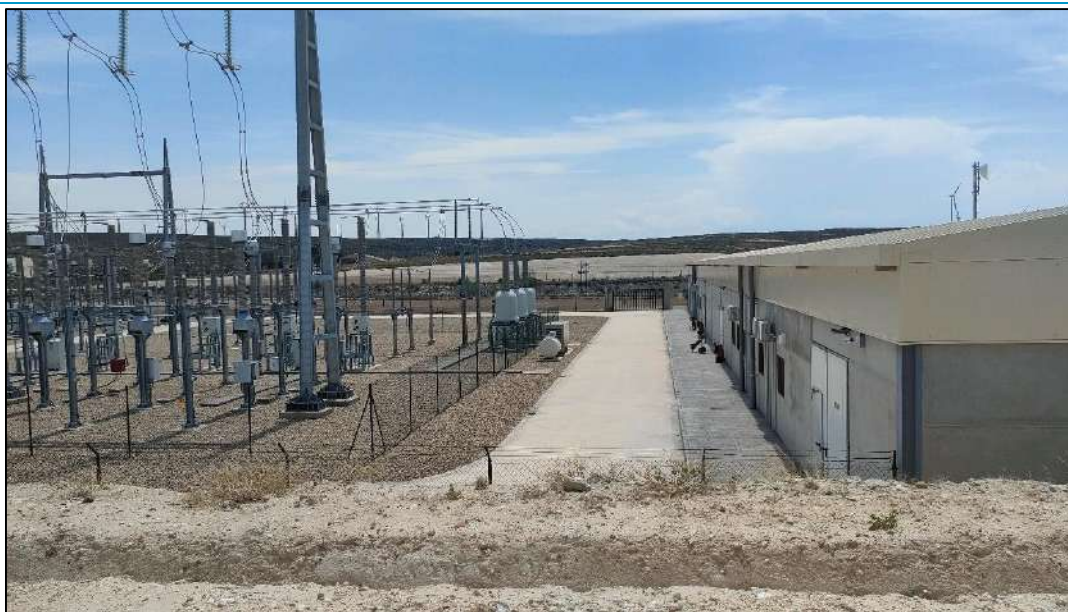
Ubicación: Punto de control localizado en el exterior de la Subestación Eléctrica Zaragoza AVE. Existe diversa paramenta eléctrica y oficinas de hormigón prefabricado. La actividad de personas es baja.

La propia tensión eléctrica que llega o parte de la Subestación origina un ruido constante mientras hay tensión.

| Turbina más próxima: AS02 | Distancia a turbina: 400 m. |

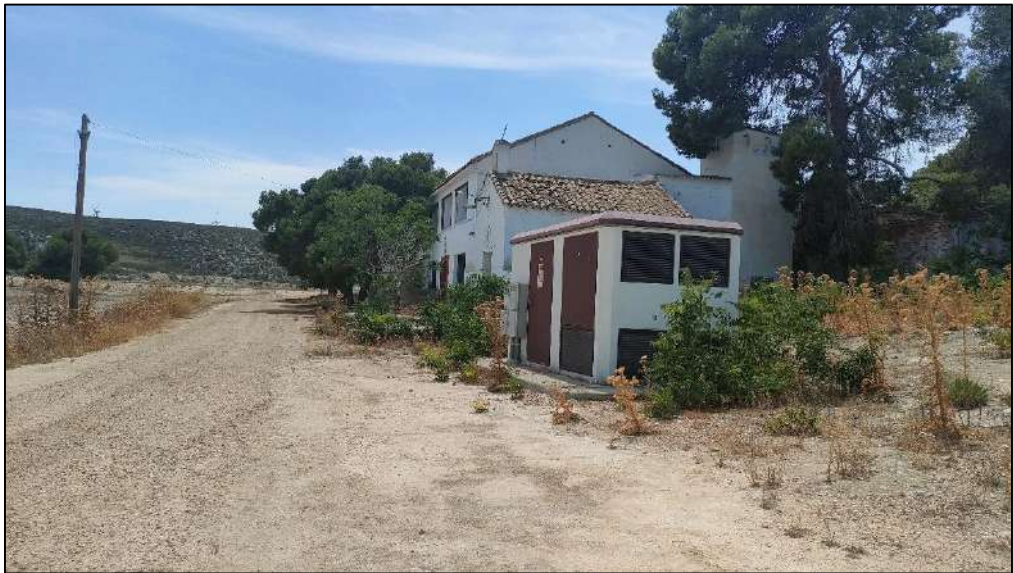
| Ubicación: Corresponde a la Paridera Arpal. Está formada por un conjunto de edificaciones que ocupan una extensión aproximada de 3.600 m2. Algunas dependencias parecen abandonadas y tampoco se detectó ganado en otras. Es posible que se encuentre en uso, pero en función de las necesidades del ganado ovino.<br>No existen focos de emisión próximos. | | |
| Turbina más próxima: AS02 | | Distancia a turbina: 700 m. |
