PLAN DE VIGILANCIA Y SEGUIMIENTO AMBIENTAL

EXPLOTACIÓN DE PARQUE EÓLICO AGÓN

T.M. DE AGÓN Y MAGALLÓN (ZARAGOZA)

INFORME CUATRIMESTRAL, Mayo– Agosto 2024

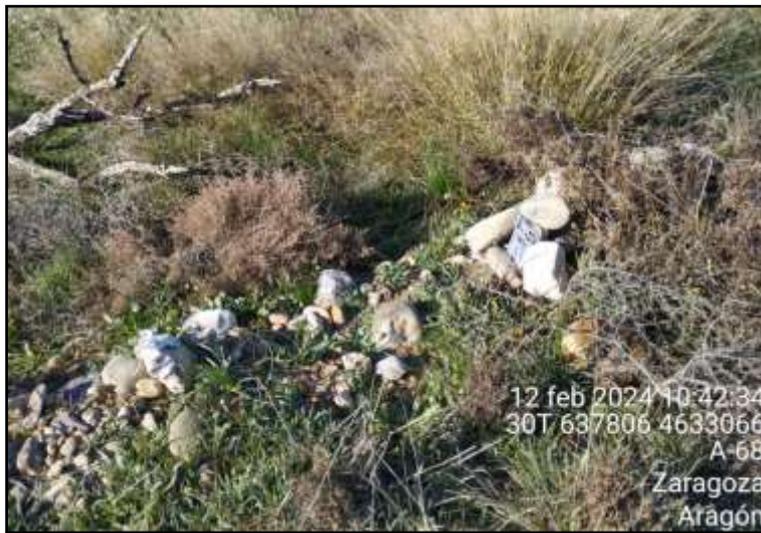
Figura 9: Cámara de foto-trampeo monitorizando un siniestro simulado para determinar el tiempo de permanencia del mismo antes de ser carroñado.

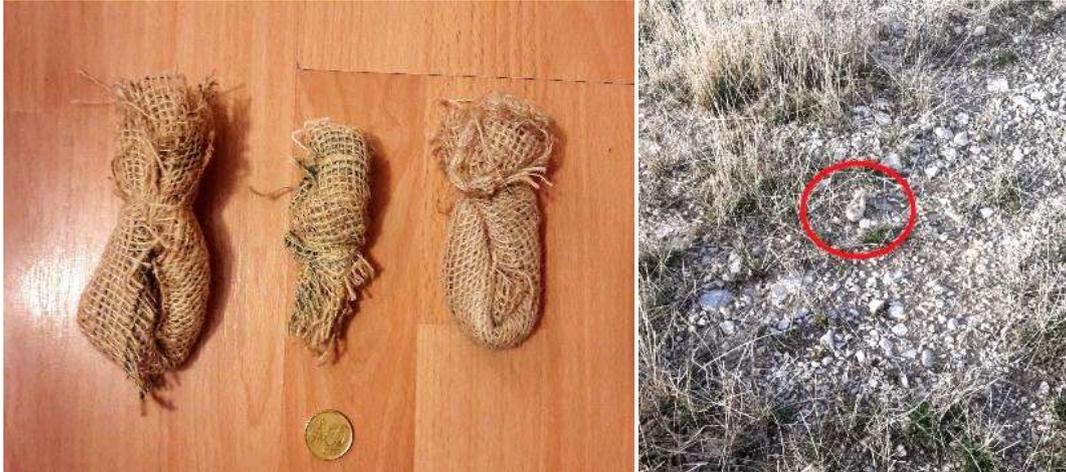
Los señuelos consisten en ovillos de tela o arpillera de reducidas dimensiones, de colores y texturas que dificultan su hallazgo al situarse sobre el terreno natural pero que a la vez simulan el aspecto o volumen de un posible animal pequeño siniestrado.

Figura 10: Ejemplo de señuelos empleados en el test de detectabilidad, y fotografía de uno de los señuelos ubicado en campo durante el test.

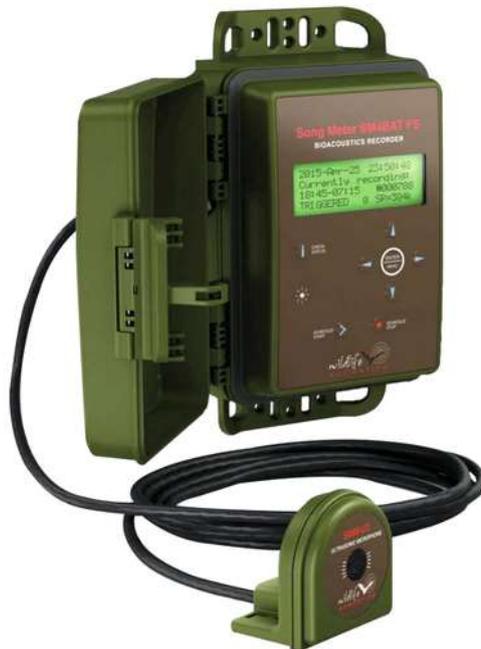
Figura 16: Detalle del dispositivo Song meter SM4 con su cubierta protectora abierta para mostrar la consola de programación y con un micrófono acoplado por cable. Más información del modelo puede consultarse en: <https://www.wildlifeacoustics.com>.

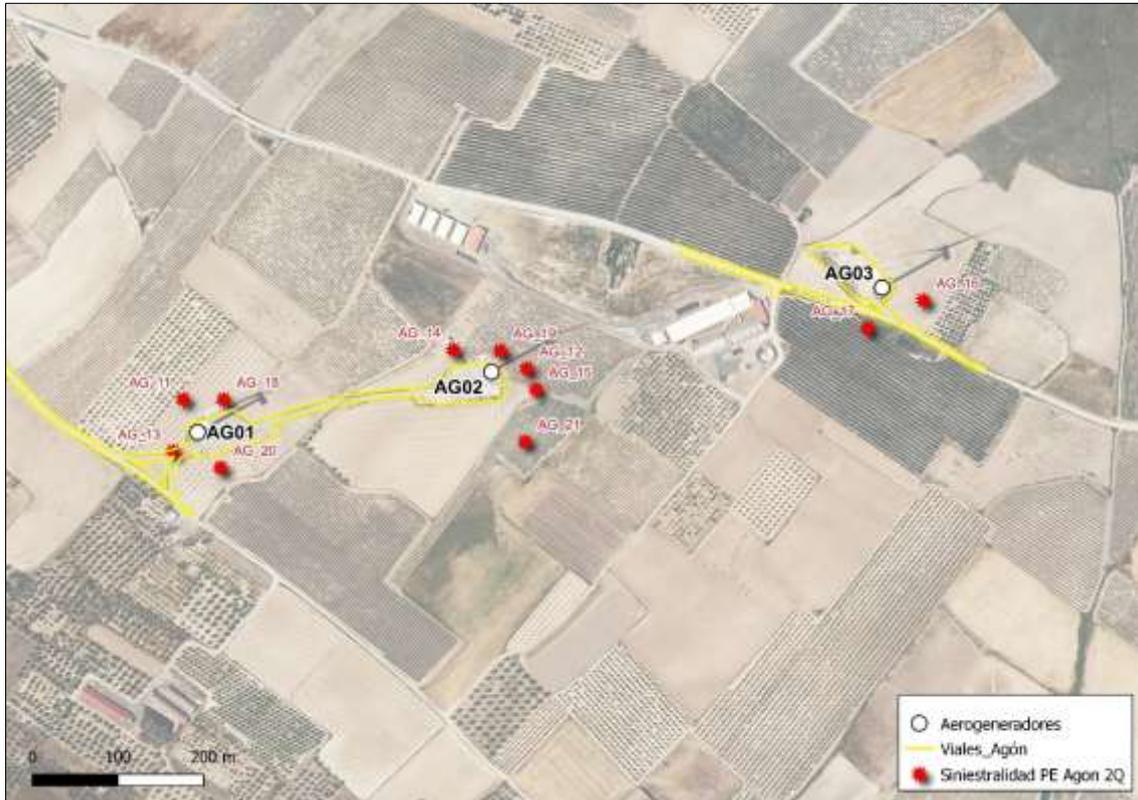
Tal y como se muestra en el siguiente plano, durante el presente cuatrimestre han podido detectarse siniestros en la totalidad de los aerogeneradores del parque eólico “Agón”:

Figura 33: Plano general del PE “Agón” con la localización general de los siniestros localizados en el presente cuatrimestre.

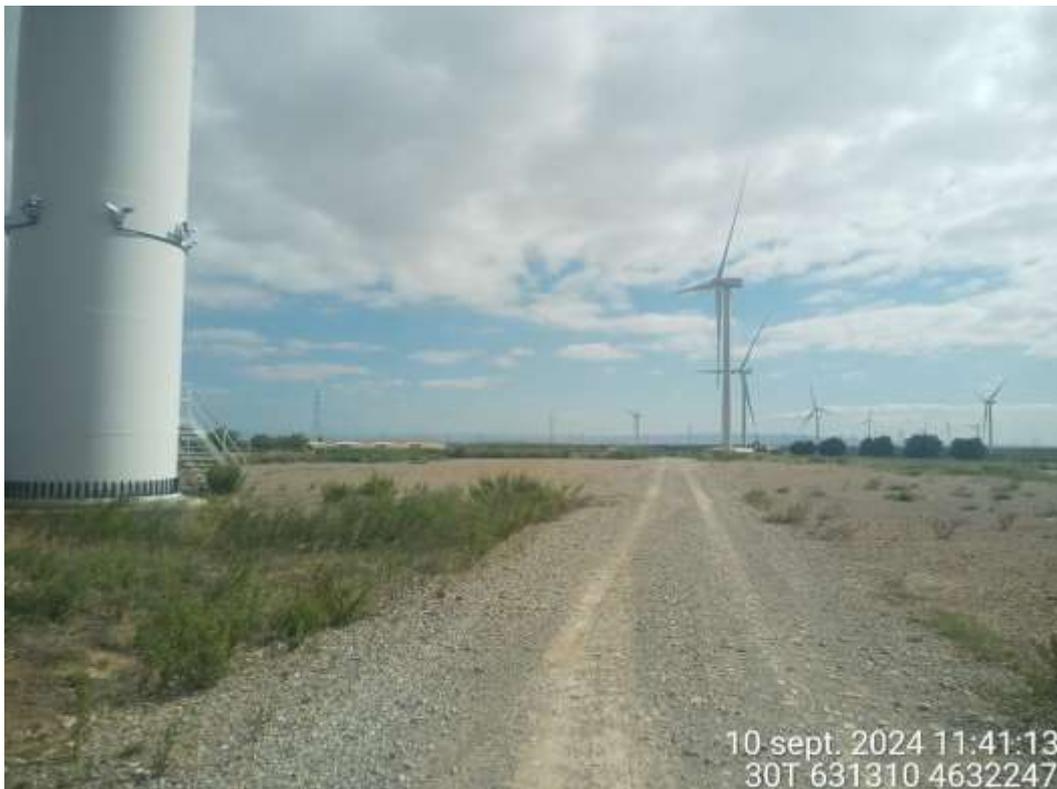
Figura 34: AG-01 y vial hacia AG-02 en buen estado, puede observarse vegetación natural desarrollándose en parte de la plataforma.

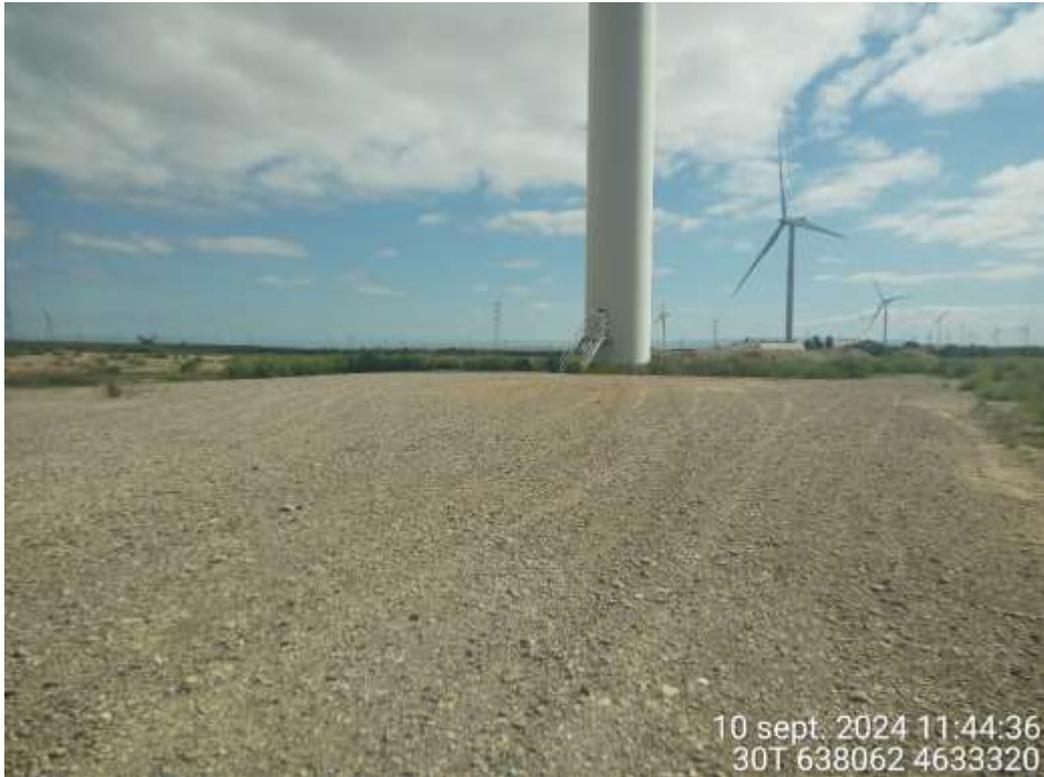
Figura 35: Plataforma AG-02 en correcto estado.

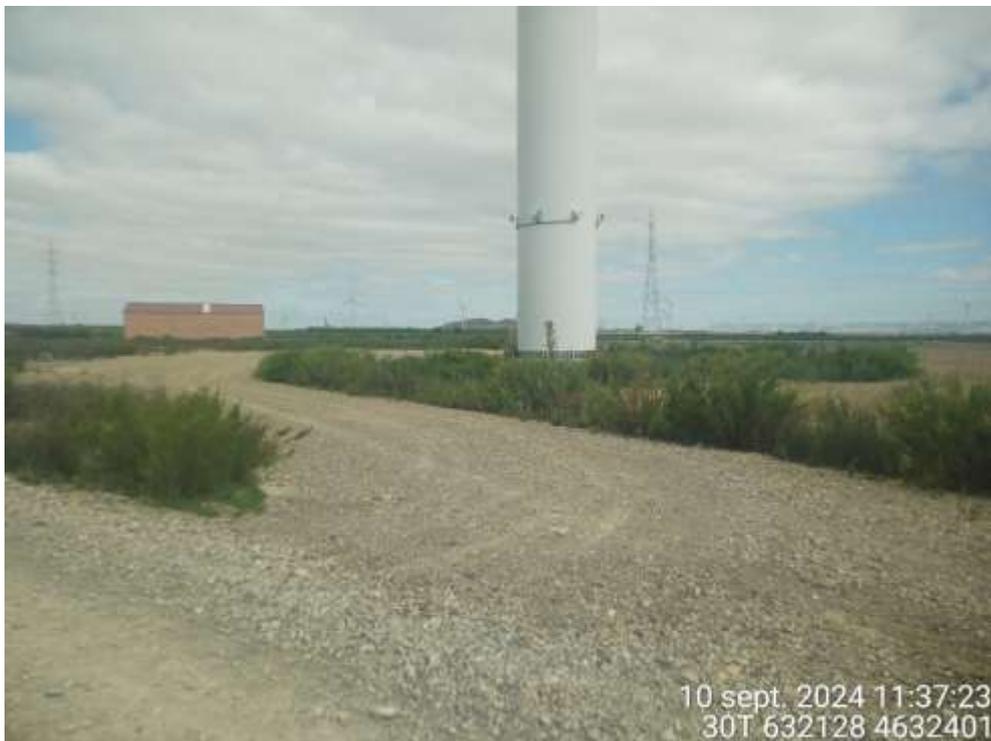
Figura 36: AG-03 con vegetación natural y en correcto estado.

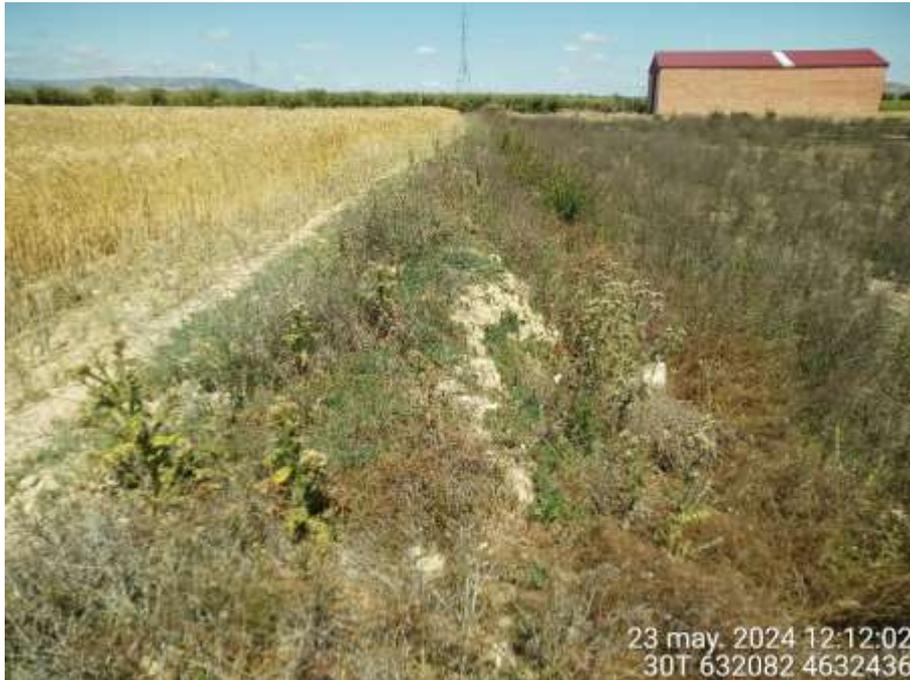
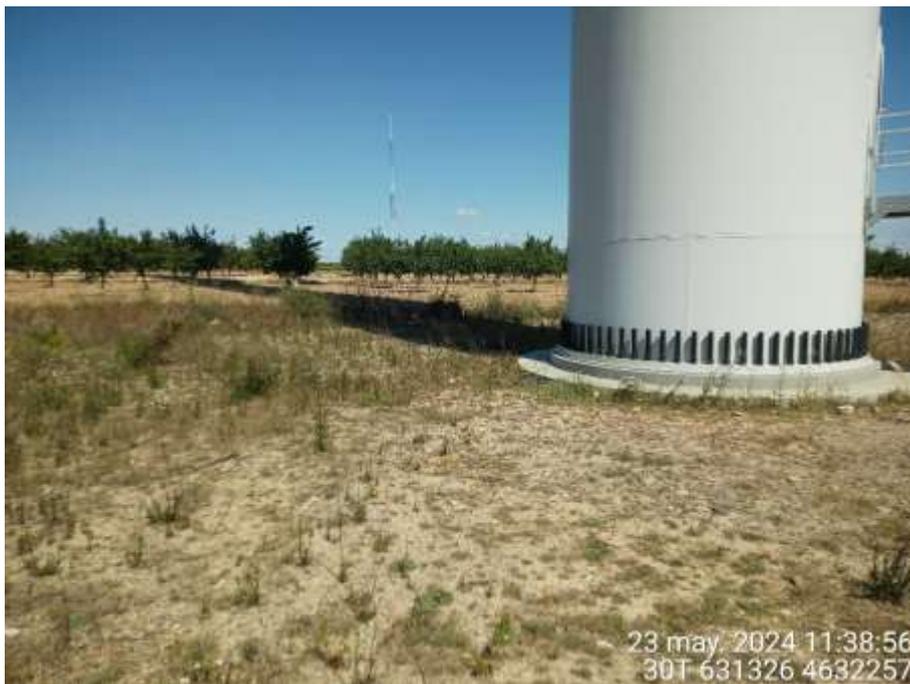
Aparentemente el resultado a finales de agosto de 2024 es satisfactorio, con vegetación asentada en estas zonas.

Figura 37: Detalle de los taludes de viales en diferentes áreas del parque eólico, donde se puede observar vegetación herbácea y arbustiva creciendo en las áreas restauradas.

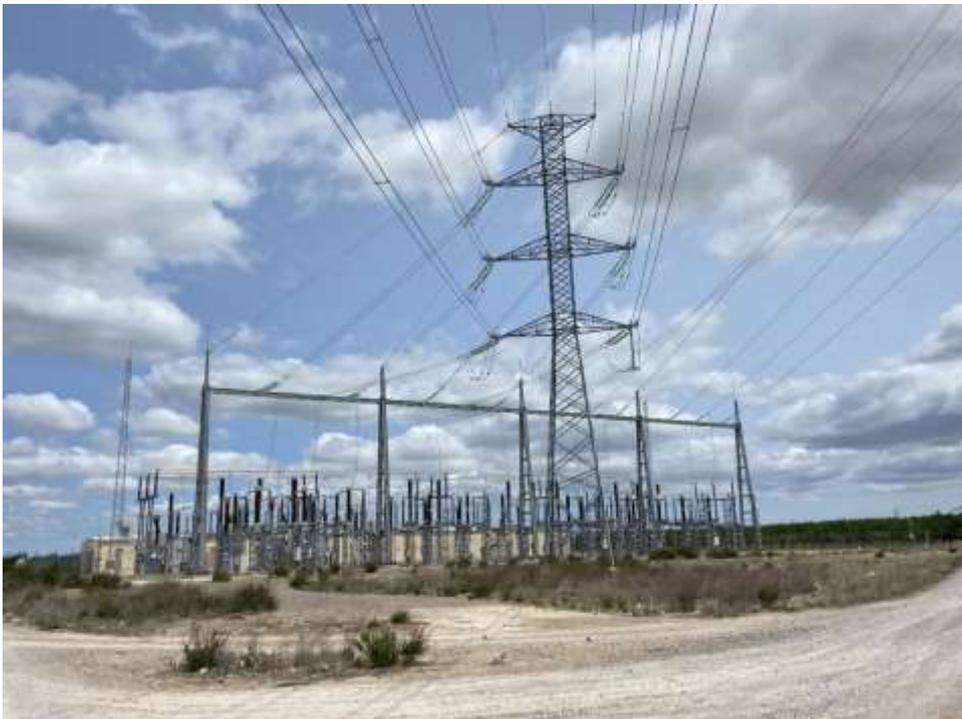
Figura 38: Subestación eléctrica Valcardera, SET asociada a PE “Agón” en la que se realiza la gestión de residuos del PE, así como la ubicación del arcón refrigerador para la conservación de siniestros asociados al PE.

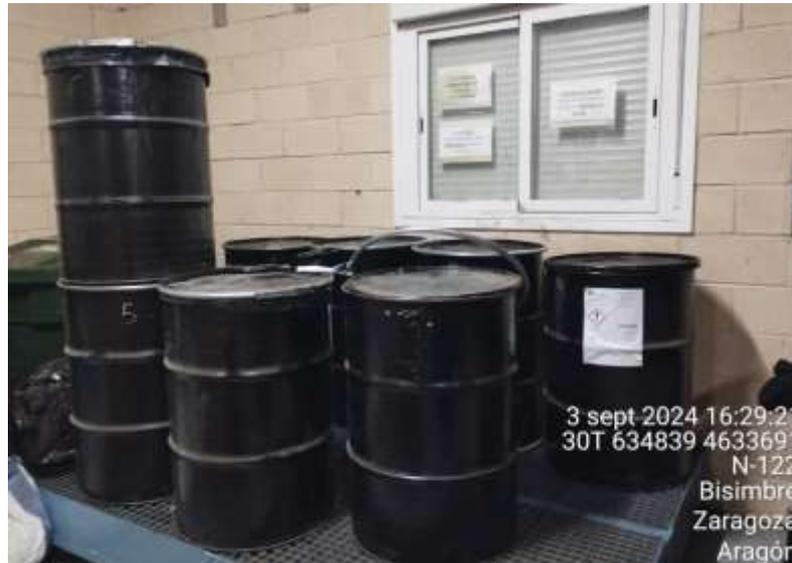
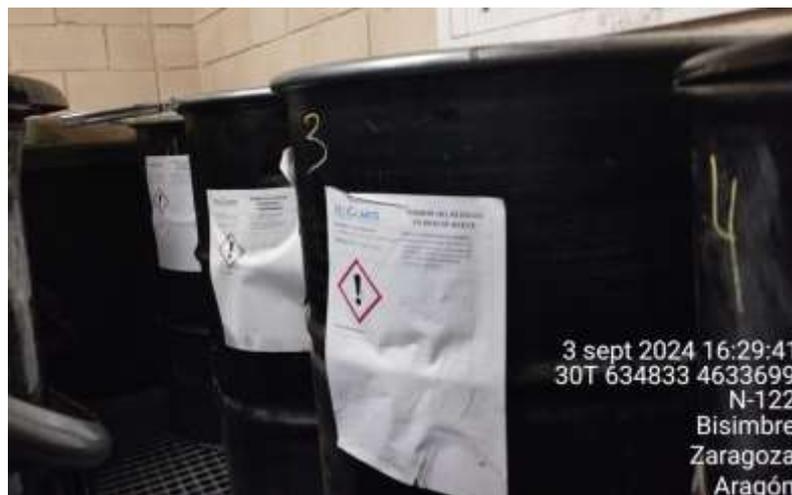
- La segregación de los residuos (tanto peligrosos como no peligrosos) generados en el parque eólico como consecuencia de las tareas de mantenimiento se realiza en diversos contenedores dispuestos a tal fin. Se dispone, según necesidad, de contenedores para aceite usado (LER 13.02.05), filtros de aceite (LER 16.01.07), hierro y acero (LER 17.04.05), metales mezclados (17.04.07), envases plásticos contaminados (LER 15.01.10), envases aerosoles vacíos (LER 12.01.12), baterías de plomo (LER 16.06.01), etc., todos ellos correctamente identificados mediante etiquetas. Los residuos urbanos (papel y cartón, plástico y lodos) también son segregados y correctamente gestionados.

Figura 39: Interior del almacén de residuos de la SET “Valcardera”, con los diferentes residuos peligrosos aislados de la intemperie y sobre una tarima aislante para evitar posibles filtraciones al suelo.
