# PLAN DE VIGILANCIA Y SEGUIMIENTO AMBIENTAL

## EXPLOTACIÓN DE PARQUE EÓLICO AGÓN

### T.M. DE AGÓN Y MAGALLÓN (ZARAGOZA)

### INFORME CUATRIMESTRAL, Enero– abril 2025

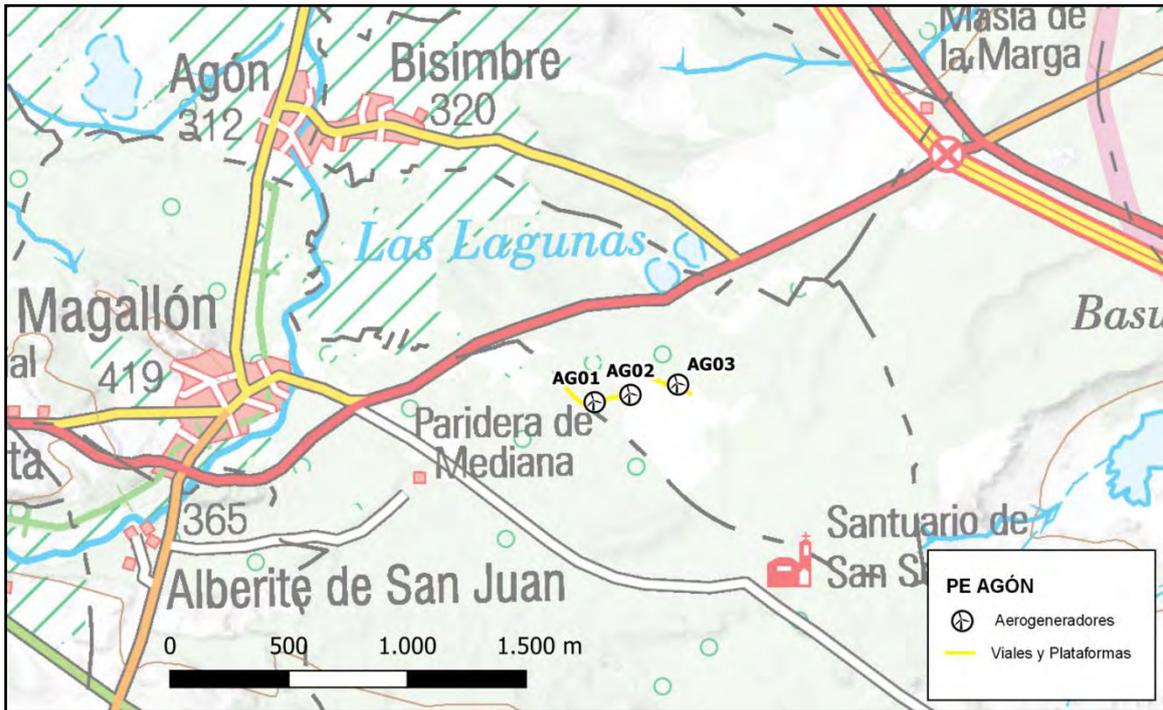
Figura 1: Localización general del parque eólico "Agón" sobre la cartografía del IGN. Escala: 1:83972.  
Fuente: IGN y RENOVABLES ARA-IN, S.L.

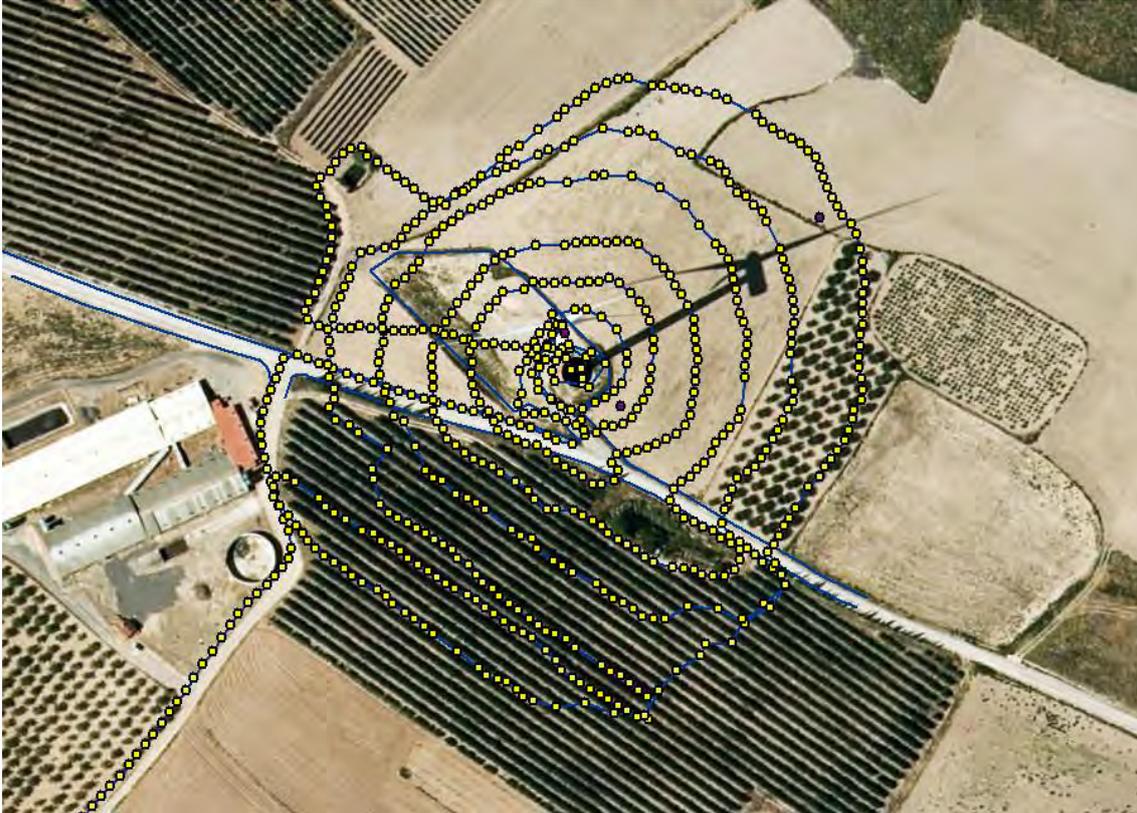
Figura 8: Ejemplo de uno de los recorridos realizados uno de los días en AG3, donde se prospecta siguiendo la línea de los olivares al S, y se evita una zona al NW en la que se estaban realizando trabajos agrícolas ese día.

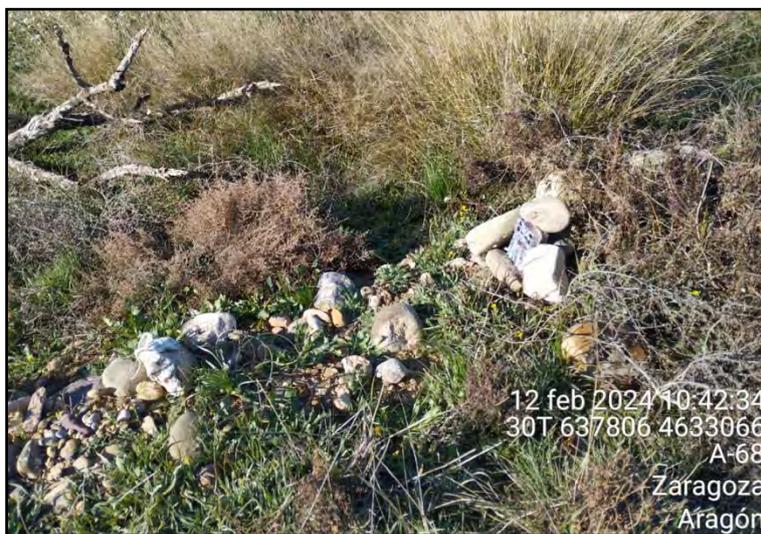
Figura 9: Cámara de foto-trampeo monitorizando un siniestro simulado para determinar el tiempo de permanencia del mismo antes de ser carroñado.

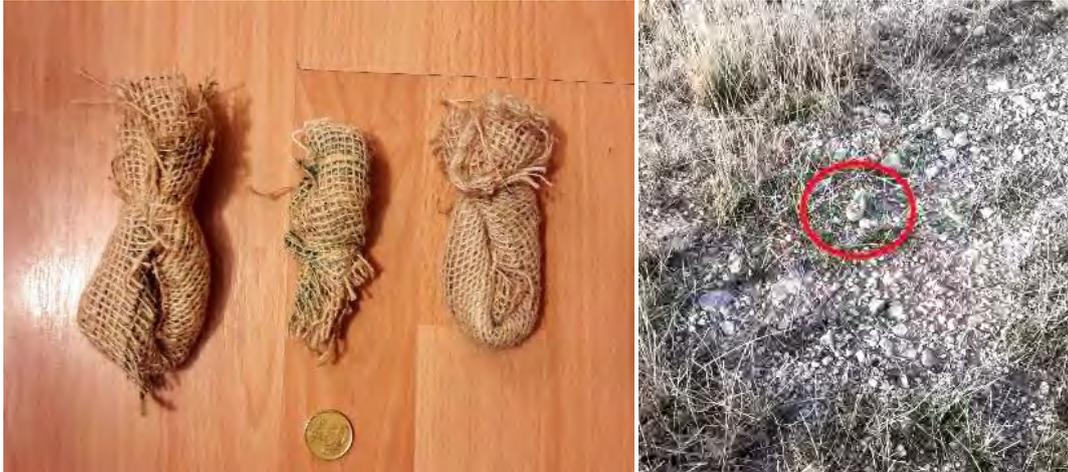
Figura 10: Ejemplo de señuelos empleados en el test de detectabilidad, y fotografía de uno de los señuelos ubicado en campo durante el test.

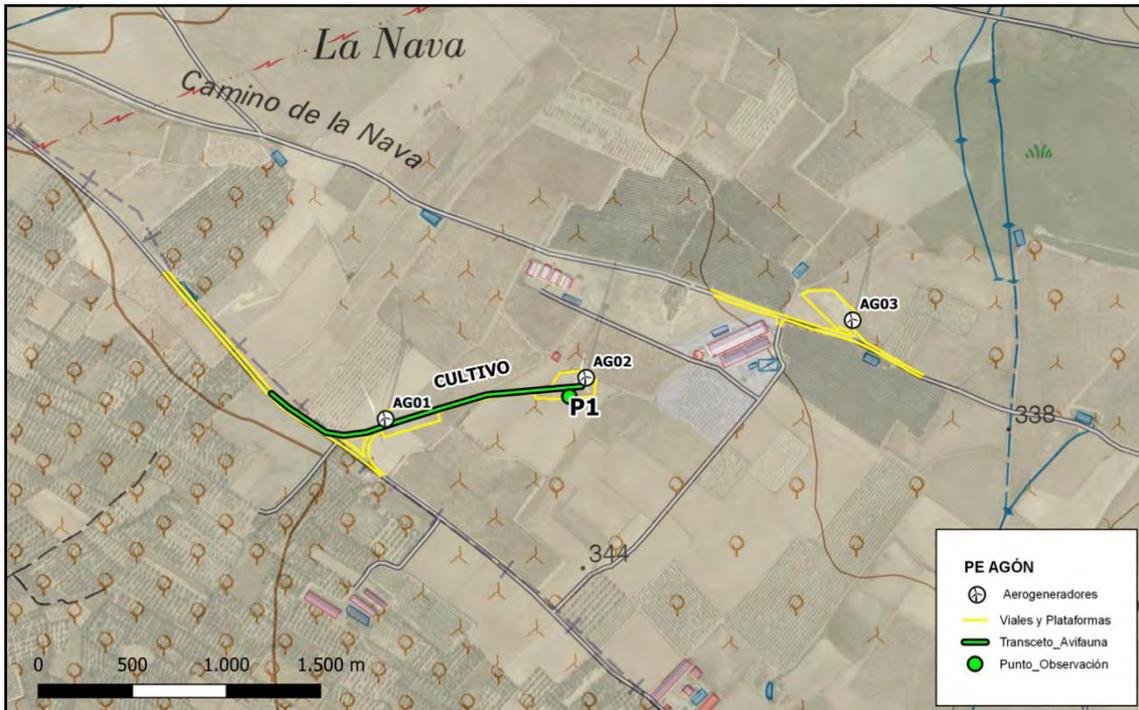
Figura 12: Plano de localización del punto de observación (en verde) y el transecto lineal (Trayecto verde) para el seguimiento general de avifauna en PE “Agón”.

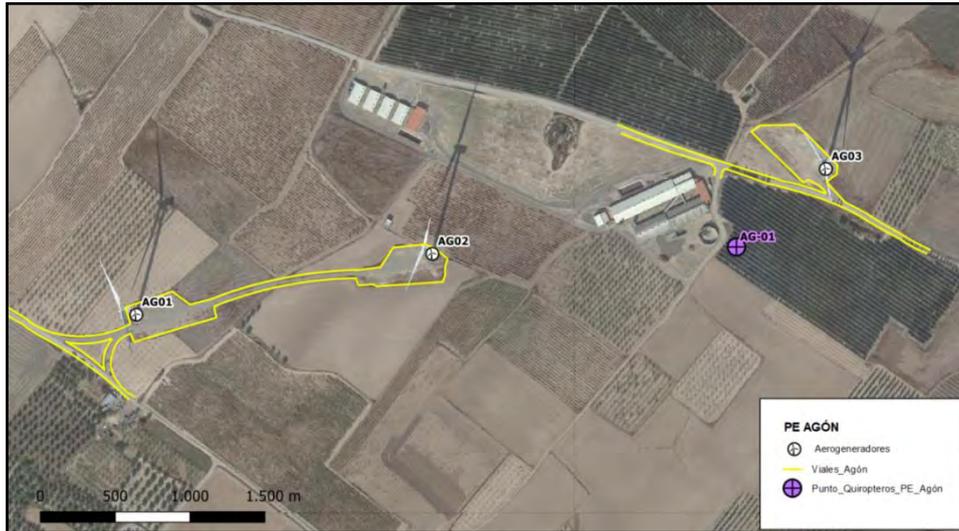
Figura 15: Localización de los puntos de escucha realizados para el estudio de quirópteros.

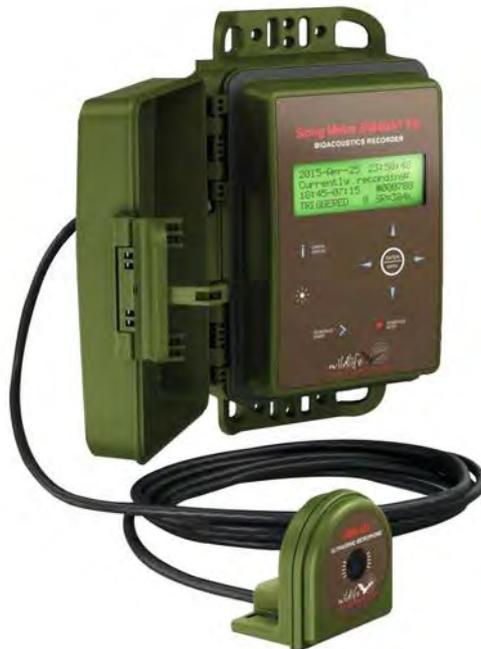
Figura 16: Detalle del dispositivo Song meter SM4 con su cubierta protectora abierta para mostrar la consola de programación y con un micrófono acoplado por cable. Más información del modelo puede consultarse en: <https://www.wildlifeacoustics.com>.

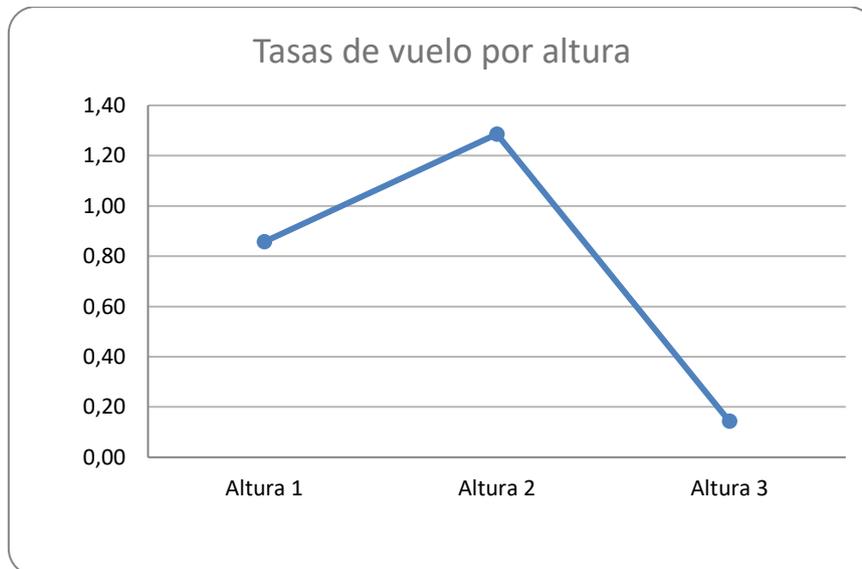
La altura de vuelo que comporta un mayor riesgo de colisión es la altura 2, la que corresponde con el ámbito de giro de las palas del aerogenerador. En ese sentido, este es el grupo mayoritario (66,67%) que volaron a una altura 2, obteniéndose una tasa de vuelo para esas aves de 1,29 aves/hora durante el periodo de estudio. Aves rapaces de gran tamaño vuelan a menudo a alturas medias (que se corresponden con la categoría 2 en nuestro estudio) en sus desplazamientos y prospecciones del terreno, quedando relegadas las alturas más bajas para cuando se van a posar o están despegando y las alturas más elevadas para cuando realizan desplazamientos de más larga distancia.

Figura 19: Tasa de vuelo (aves/hora) en las distintas alturas de vuelo respecto al aerogenerador en el periodo estudiado.

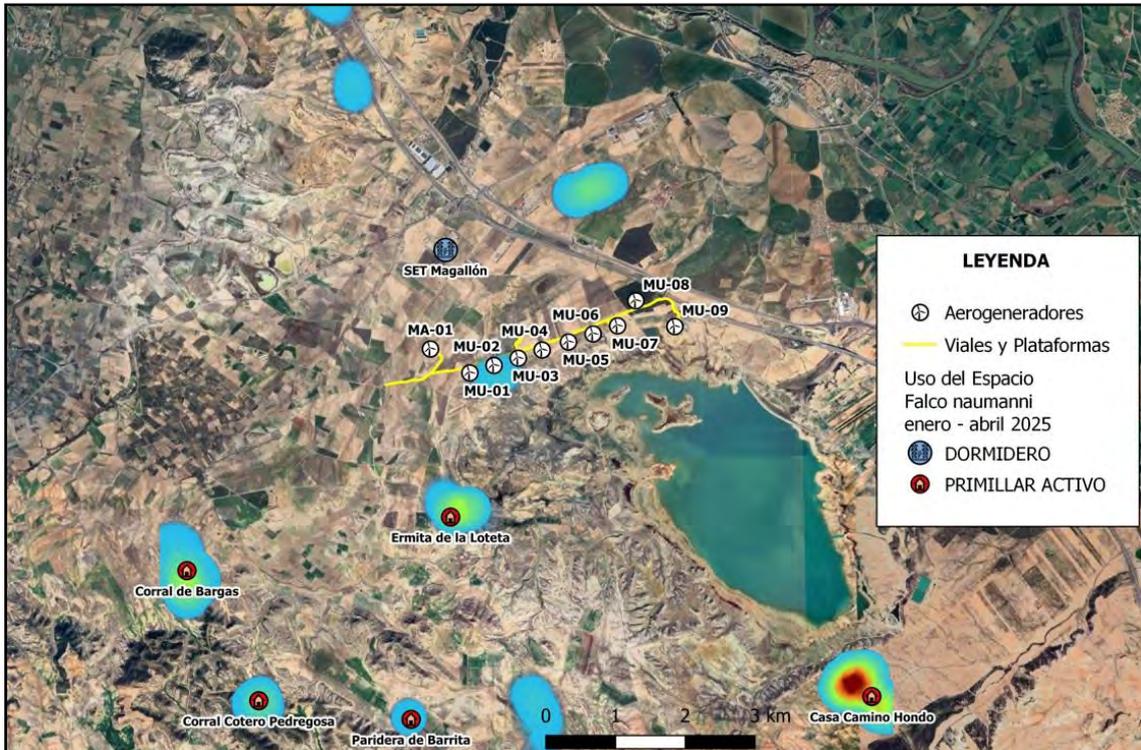
Figura 28: Mapa de puntos de interés registrados respecto al uso del espacio para el cernícalo primilla (*Falco naumanni*) durante el presente cuatrimestre. Se marcan además las localizaciones con parejas nidificantes (rojo) y la localización del dormitorio postnupcial (violeta) de la SET Magallón.

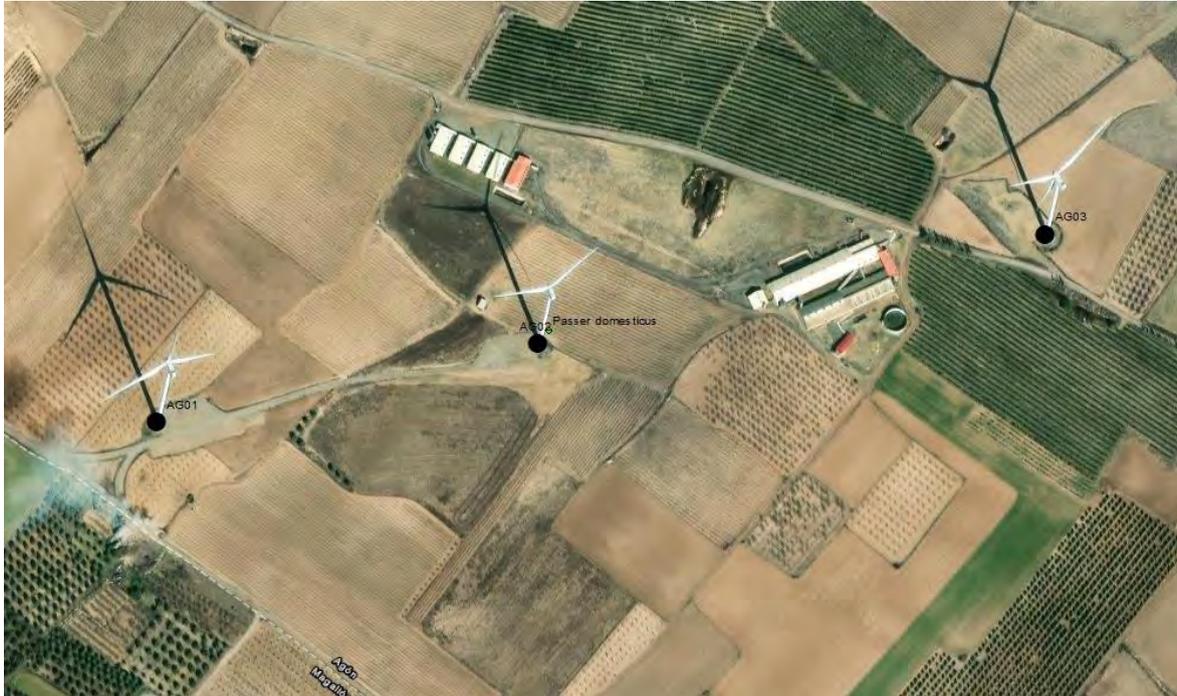
Tal y como se muestra en el siguiente plano, durante el presente cuatrimestre han podido detectarse siniestros en un único aerogenerador parque eólico “Agón” (AG-2):

Figura 33: Plano general del PE “Agón” con la localización general de los siniestros localizados en el presente cuatrimestre.

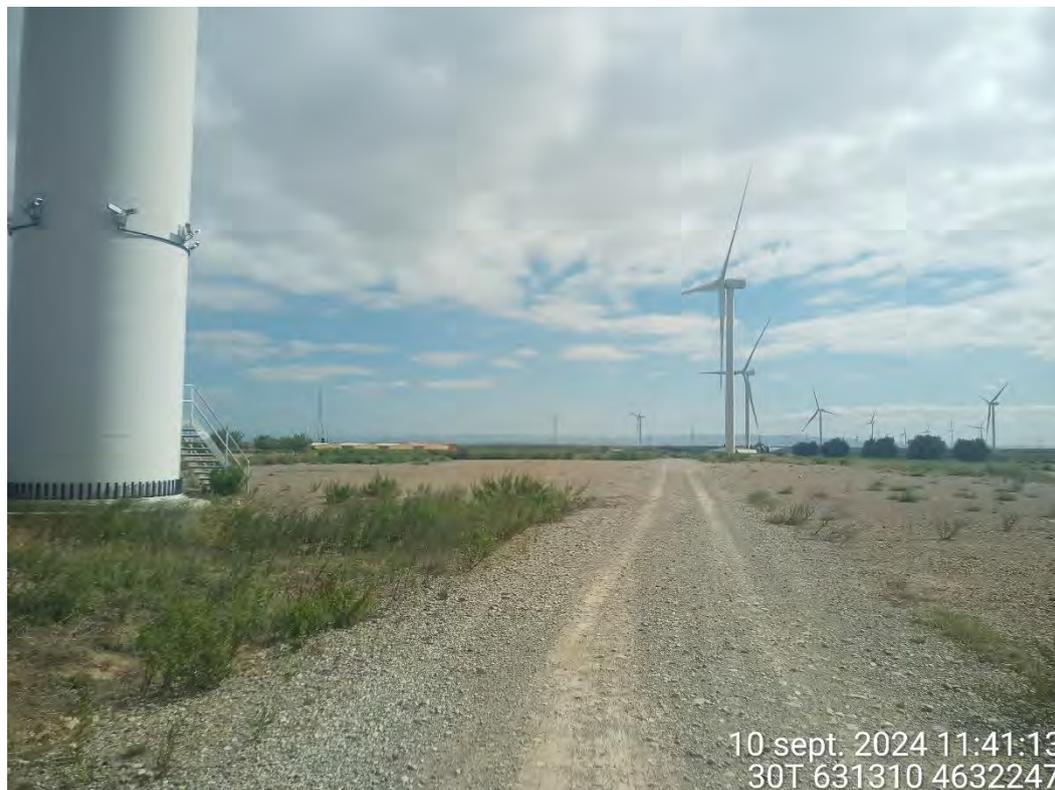
Figura 34: AG-01 y vial hacia AG-02 en buen estado, puede observarse vegetación natural desarrollándose en parte de la plataforma.

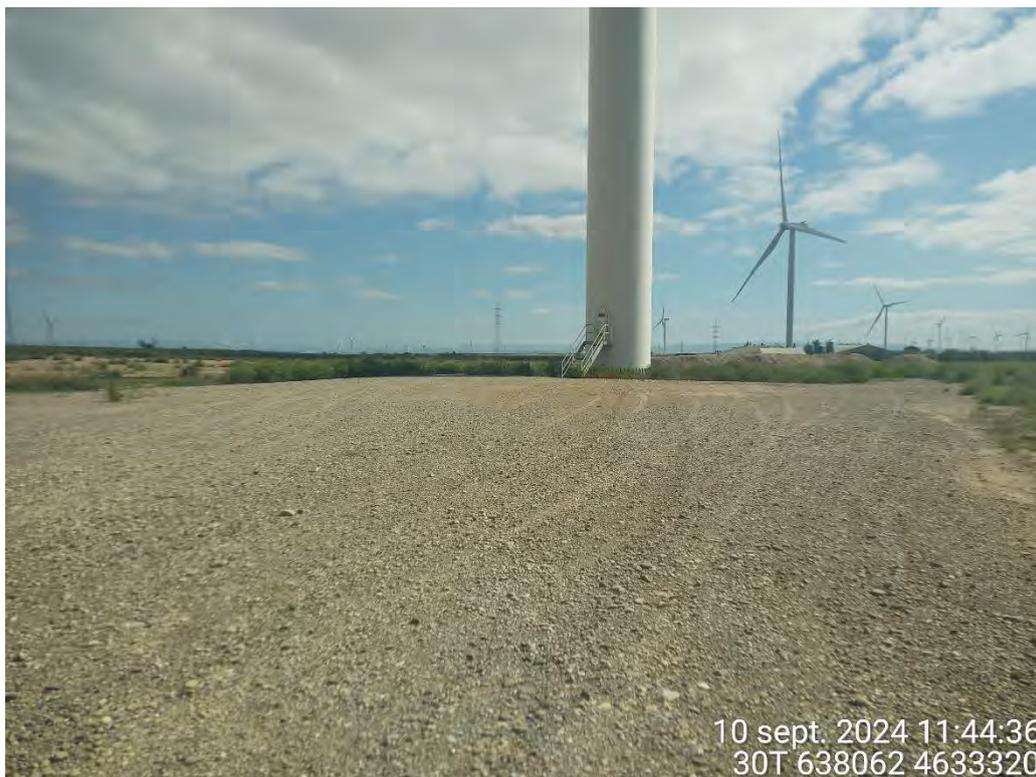
Figura 35: Plataforma AG-02 en correcto estado.

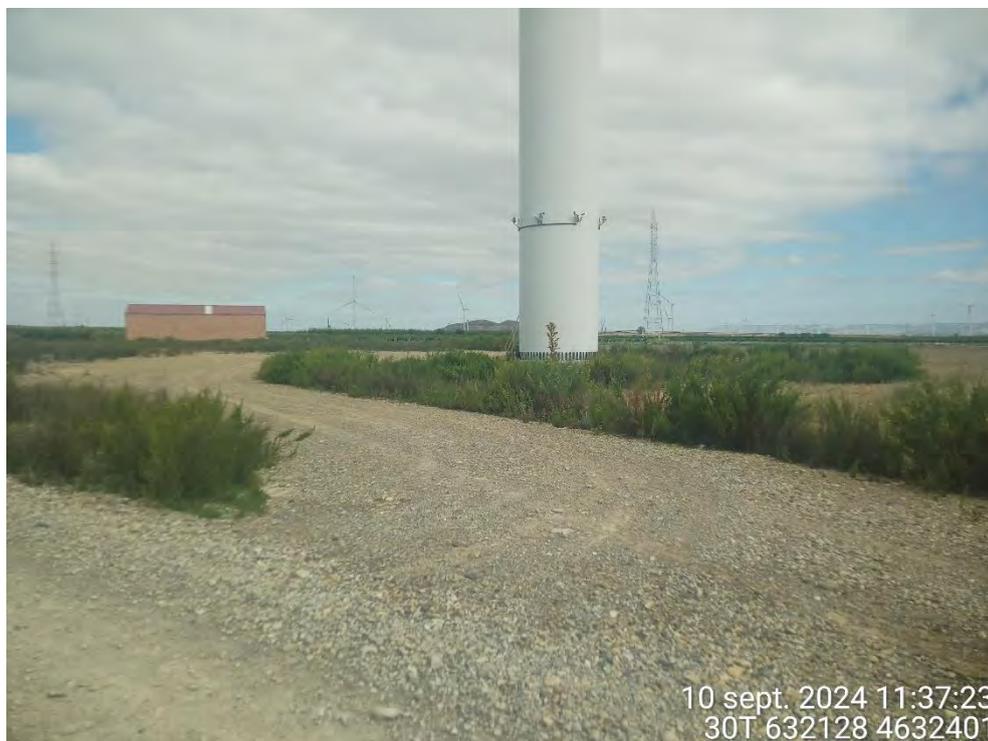
Figura 36: AG-03 con vegetación natural y en correcto estado.

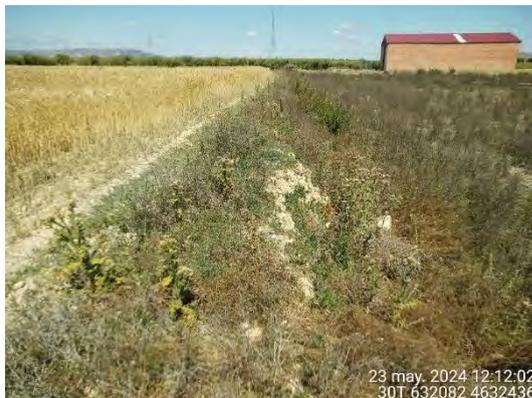
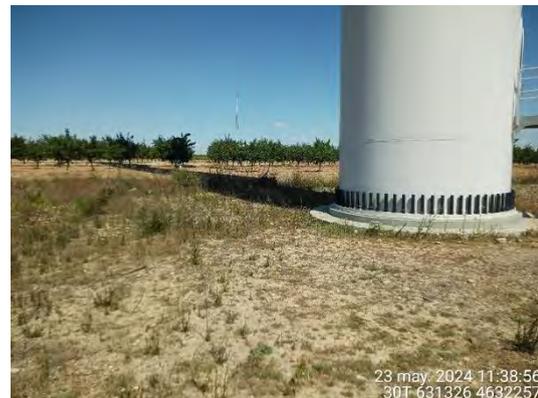
Figura 37: Detalle de los taludes de viales en diferentes áreas del parque eólico, donde se puede observar vegetación herbácea y arbustiva creciendo en las áreas restauradas.

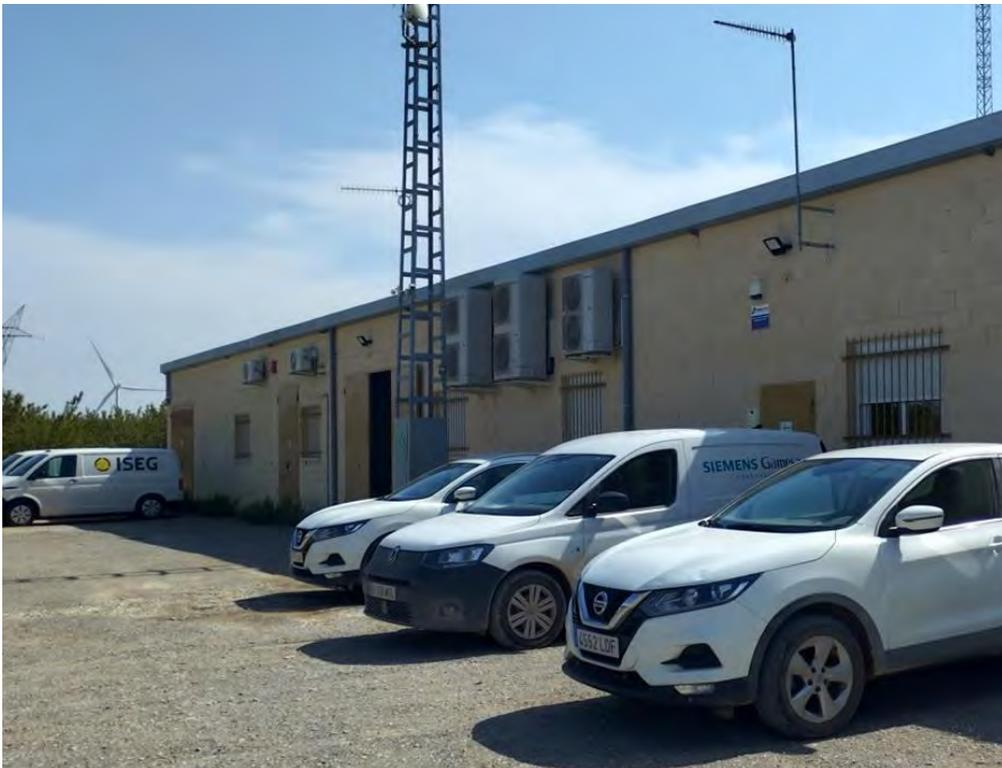
Figura 38: Subestación eléctrica Valcardera, SET asociada a PE “Agón” en la que se realiza la gestión de residuos del PE, así como la ubicación del arcón refrigerador para la conservación de siniestros asociados al PE.

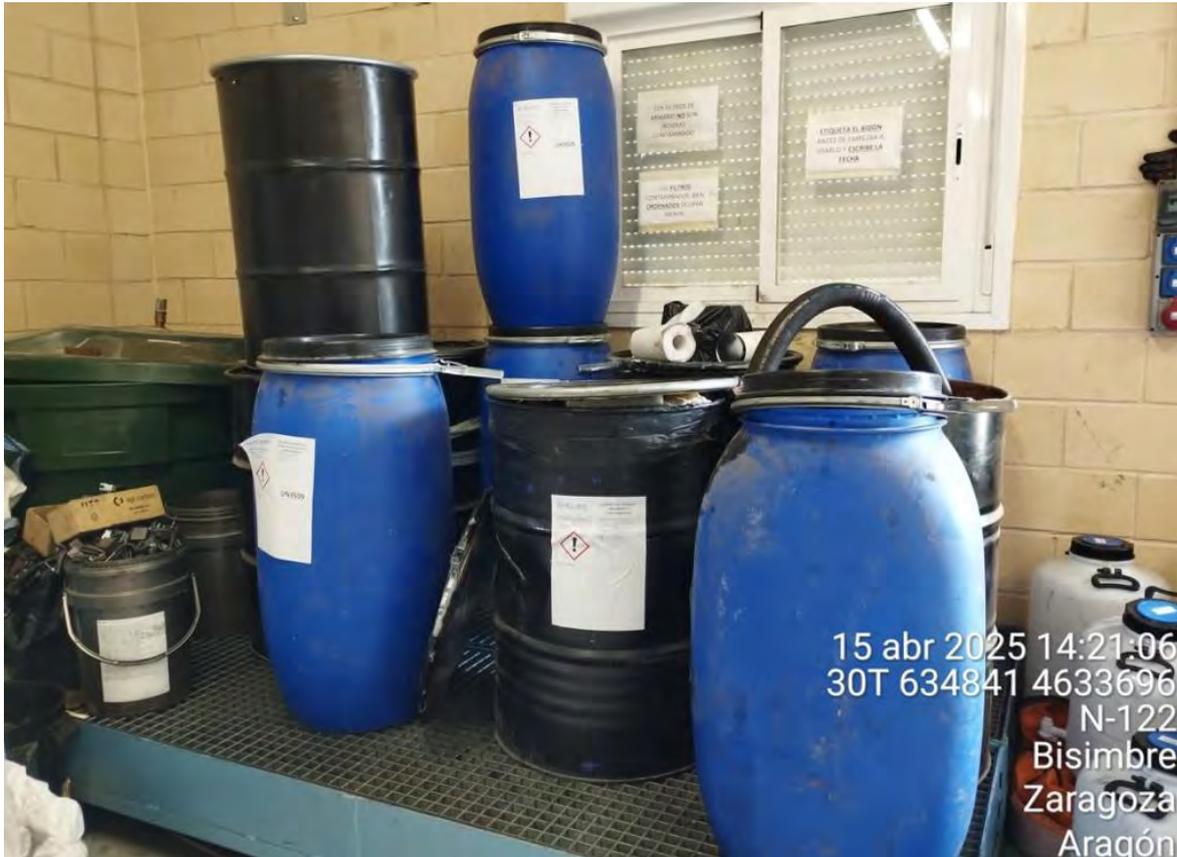
Figura 39: Interior del almacén de residuos de la SET “Valcardera”, con los diferentes residuos peligrosos aislados de la intemperie y sobre una tarima aislante para evitar posibles filtraciones al suelo.
