INFORME VIGILANCIA AMBIENTAL

Nombre Instalación	PE ALLUEVA
Provincia/s ubicación instalación	ZARAGOZA
Titular	ENEL GREEN POWER S.L.
CIF del titular	B-61234613
Empresa de Vigilancia	TESTA CALIDAD Y MEDIOAMBIENTE S.L.
Tipo de EIA	ORDINARIA
Informe de FASE de	EXPLOTACIÓN
Periodicidad del informe según DIA	CUATRIMESTRAL
Año de seguimiento	AÑO 5
Nº Informe y año de seguimiento	INFORME N° 3 DEL AÑO 5
Período que recoge el informe	SEPTIEMBRE - DICIEMBRE 2024

El presente informe se corresponde con el **tercer informe cuatrimestral del año 2024, periodo de septiembre-diciembre**.

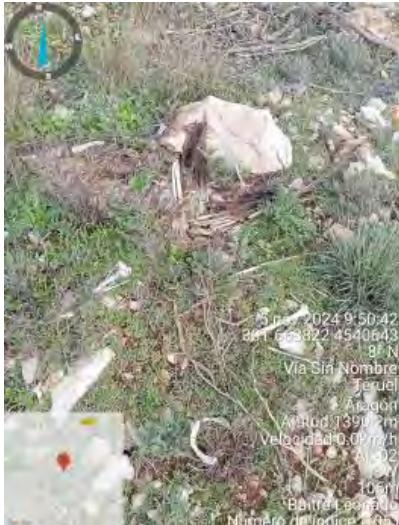
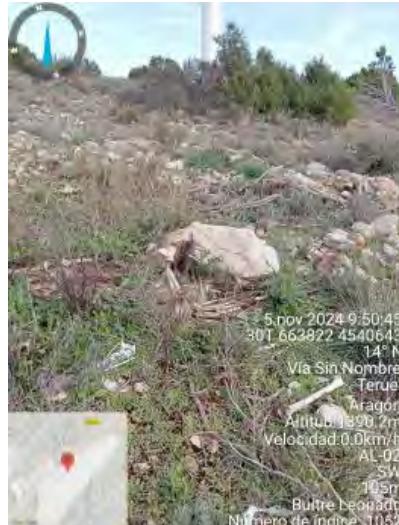
ESPECIE: Buitre leonado (<i>Gyps fulvus</i>)	EDAD: Indeterminado
ESTADO DE CONSERVACION: FALLECIDO (RESTOS)	SEXO: I
DIAGNOSTICO: Probable colisión con aerogenerador	CNEA: IL
OBSERVACIONES: Se encuentran restos bastante deteriorados debido a las condiciones climatológicas y depredado.	CAT.REGIONAL: -

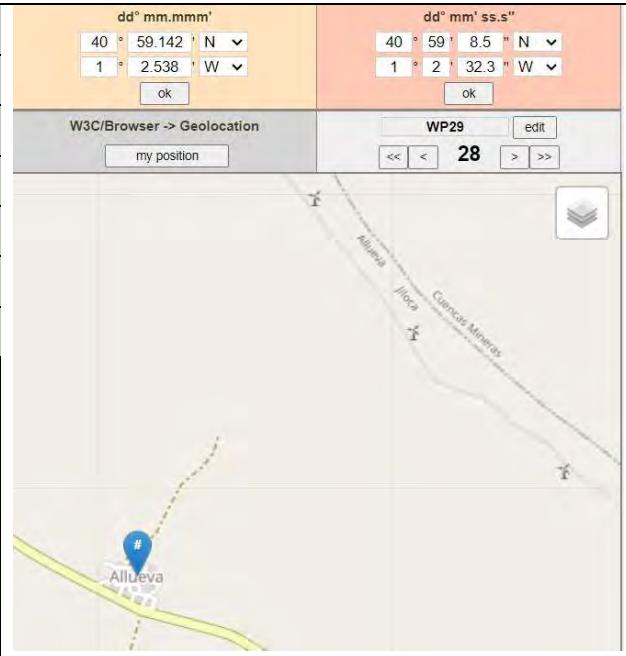
<p>dd° mm.mmm' dd° mm' ss.s"</p> <table border="1"> <tr><td>40 ° 59.142 ' N</td><td>40 ° 59' 8.5 " N</td></tr> <tr><td>1 ° 2.538 ' W</td><td>1 ° 2' 32.3 " W</td></tr> <tr><td>ok</td><td>ok</td></tr> </table> <p>W3C/Browser -> Geolocation</p> <table border="1"> <tr><td>my position</td><td>WP29</td><td>edit</td></tr> <tr><td colspan="2"><< < 28 > >></td><td></td></tr> </table> <p>Condiciones de medición:</p> <ul style="list-style-type: none"> • LAT 1 min • 6 mediciones por toma • Media ponderada de mediciones válidas (+-3 dB sobre valor medio) • Calibración 94 dB 	40 ° 59.142 ' N	40 ° 59' 8.5 " N	1 ° 2.538 ' W	1 ° 2' 32.3 " W	ok	ok	my position	WP29	edit	<< < 28 > >>			Allueva 664685, 4539014 Viento 2,9 Fecha 30 diciembre 2024 <table border="1"> <tr><td>Ld</td><td>Le</td><td>Ln</td></tr> <tr><td>32,8</td><td>31,7</td><td>33,1</td></tr> <tr><td colspan="3">dB(A)</td></tr> </table>	Ld	Le	Ln	32,8	31,7	33,1	dB(A)

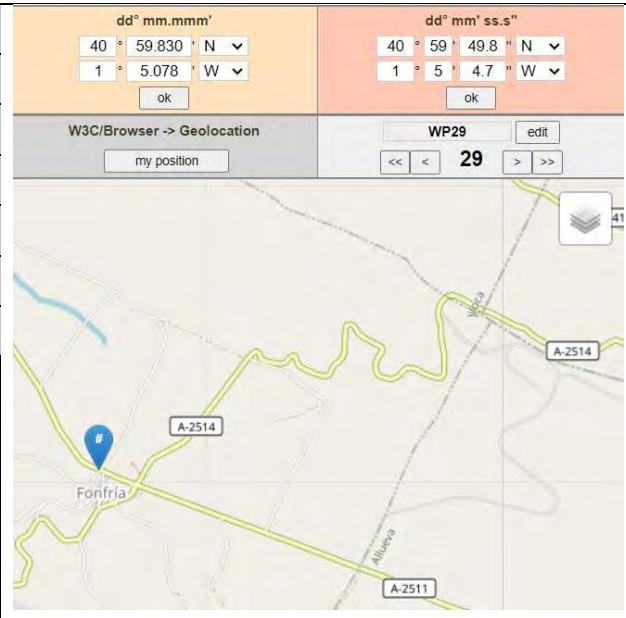
<p>dd° mm.mmm' dd° mm' ss.s"</p> <table border="1"> <tr><td>40 ° 59.830 ' N</td><td>40 ° 59' 49.8 " N</td></tr> <tr><td>1 ° 5.078 ' W</td><td>1 ° 5' 4.7 " W</td></tr> <tr><td>ok</td><td>ok</td></tr> </table> <p>W3C/Browser -> Geolocation</p> <table border="1"> <tr><td>my position</td><td>WP29</td><td>edit</td></tr> <tr><td colspan="2"><< < 29 > >></td><td></td></tr> </table> <p>Condiciones de medición:</p> <ul style="list-style-type: none"> • LAT 1 min • 6 mediciones por toma • Media ponderada de mediciones válidas (+-3 dB sobre valor medio) • Calibración 94 dB 	40 ° 59.830 ' N	40 ° 59' 49.8 " N	1 ° 5.078 ' W	1 ° 5' 4.7 " W	ok	ok	my position	WP29	edit	<< < 29 > >>			Fonfria 661107, 4540216 Viento 1,6 Fecha 30 diciembre 2024 <table border="1"> <tr><td>Ld</td><td>Le</td><td>Ln</td></tr> <tr><td>29,9</td><td>30,2</td><td>30,6</td></tr> <tr><td colspan="3">dB(A)</td></tr> </table>	Ld	Le	Ln	29,9	30,2	30,6	dB(A)
