# INFORME VIGILANCIA AMBIENTAL

Nombre Instalación	PE ALLUEVA
Provincia/s ubicación instalación	ZARAGOZA
Titular	ENEL GREEN POWER S.L.
CIF del titular	B-61234613
Empresa de Vigilancia	TESTA CALIDAD Y MEDIOAMBIENTE S.L.
Tipo de EIA	ORDINARIA
Informe de FASE de	EXPLOTACIÓN
Periodicidad del informe según DIA	CUATRIMESTRAL
Año de seguimiento	AÑO 6
Nº Informe y año de seguimiento	INFORME N° 1 DEL AÑO 6
Período que recoge el informe	ENERO – ABRIL 2025

El presente informe se corresponde con el **primer informe cuatrimestral del año 2025, periodo de enero-abril**.

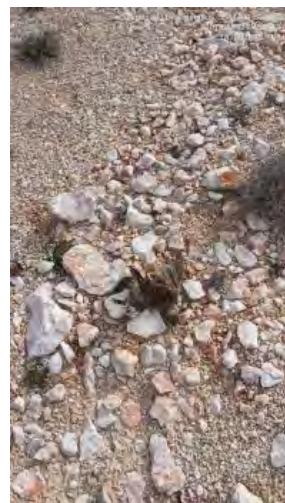
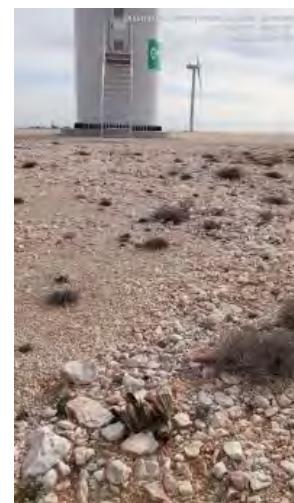
NOMBRE DE LA INSTALACION:	FECHA REGISTRO: 18/2/25/ HORA REGISTRO: 12:14
DEPOSITO: Se lleva al arcón de la SET tras avisar al APN correspondiente.	CODIGO: AL-23
TECNICO DEL HALLAZGO: Carolina Moreno Gijón

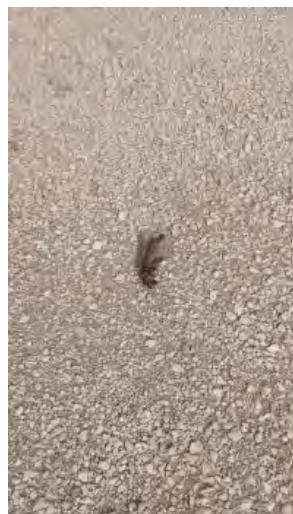
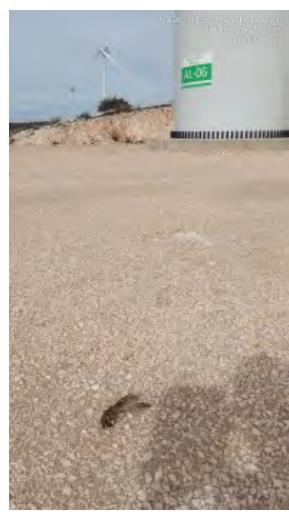
NOMBRE DE LA INSTALACION:	FECHA REGISTRO: 29/4/25/ HORA REGISTRO: 10:42
DEPOSITO: Se identifica la especie, se toman coordenadas, fotografías, distancia y orientación respecto al aerogenerador más cercano, recogida de los B.	CODIGO: SO-09
TECNICO DEL HALLAZGO: Álvaro Poveda
