INFORME VIGILANCIA AMBIENTAL

| Nombre Instalación | PE ALLUEVA |
| Nº Informe y año de seguimiento | INFORME Nº 2 DEL AÑO 6 |
| Período que recoge el informe | MAYO – AGOSTO 2025 |

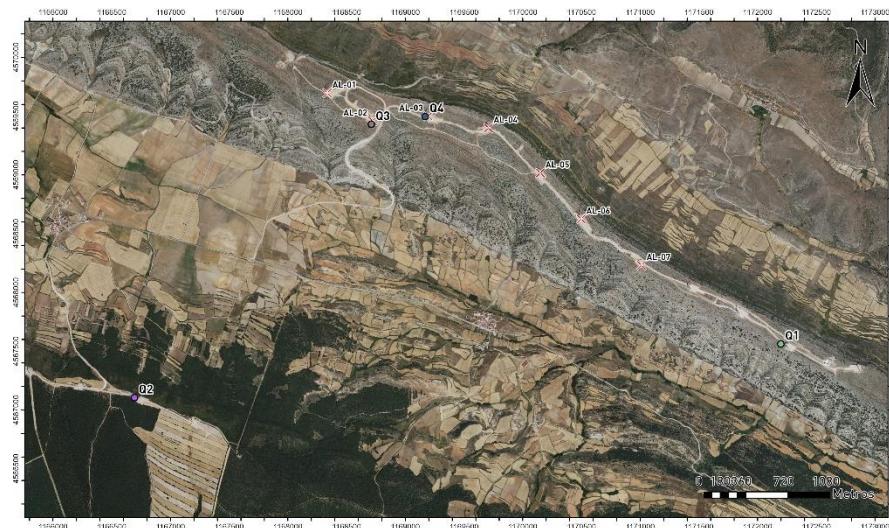
Ilustración 2. Ubicación Estaciones de grabación de quirópteros

Los resultados referentes a la quiropterofauna se presentan de manera conjunta para los parques eólicos “Allueva”, “Sierra de Oriche” y “Sierra Pelarda”, debido a la cercanía de estos y la homogeneidad del terreno. En la ilustración 2 se observa la ubicación de la estación de escucha respecto al parque eólico.

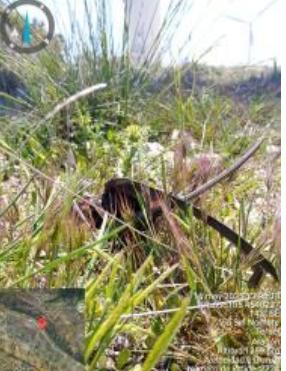
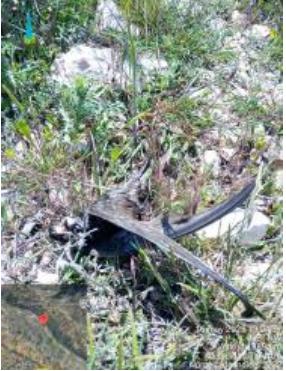
| Observaciones | Se traslada a arcón congelador de la SET y se avisa al Agente de Protección de la Naturaleza correspondiente. |

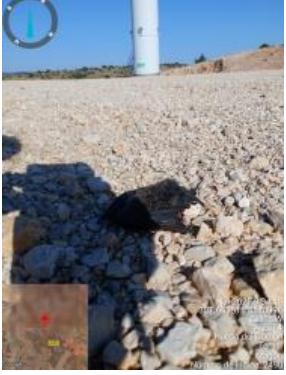
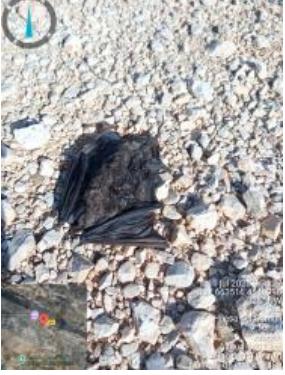
| enel Green Power | testa | Instalación | Allueva | Código de Ficha | AL-26 |

| Observaciones | Se traslada a arcón congelador de la SET y se avisa al Agente de Protección de la Naturaleza correspondiente. | | | | |

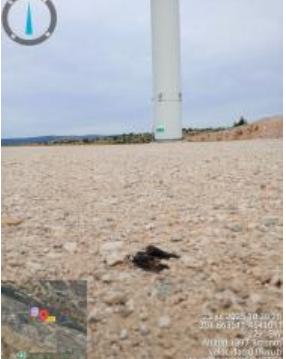
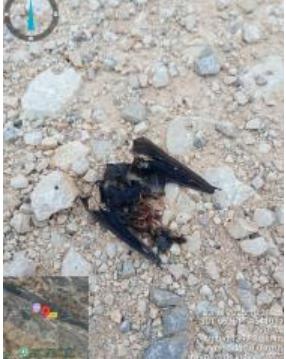
| enel Green Power | testa | Instalación | Allueva | Código de Ficha | AL-27 |

| Observaciones | Se traslada a arcón congelador de la SET y se avisa al Agente de Protección de la Naturaleza correspondiente. |

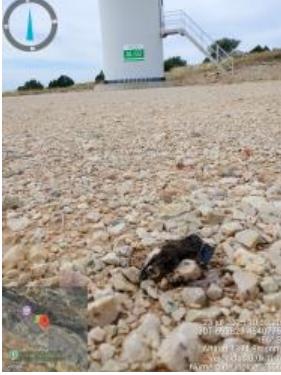
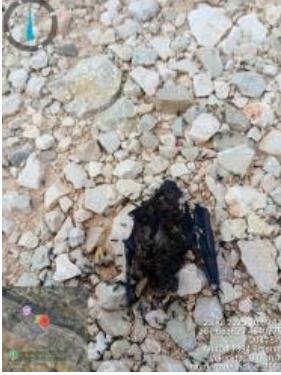
| enel Green Power | testa | Instalación | Allueva | Código de Ficha | AL-30 |

| Observaciones | Se traslada a arcón congelador de la SET y se avisa al Agente de Protección de la Naturaleza correspondiente. |

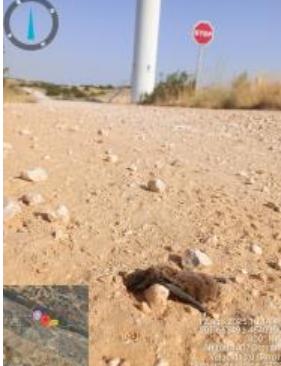
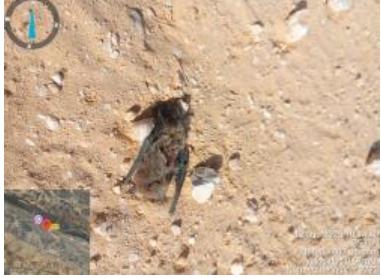
| enel Green Power | testa | Instalación | Allueva | Código de Ficha | AL-32 |

| Observaciones | Se traslada a arcón congelador de la SET y se avisa al Agente de Protección de la Naturaleza correspondiente. |

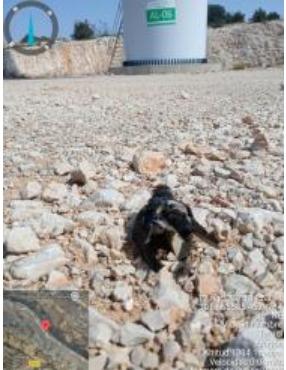
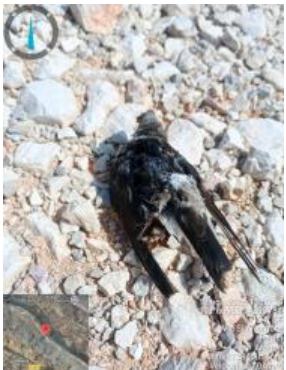
| enel Green Power | testa | Instalación | Allueva | Código de Ficha | AL-33 |

| Observaciones | Se traslada a arcón congelador de la SET y se avisa al Agente de Protección de la Naturaleza correspondiente. |

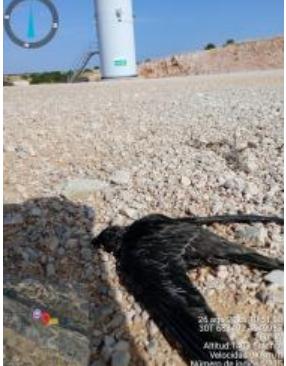
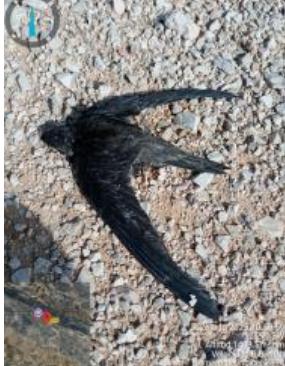
| Observaciones | Se traslada a arcón congelador de la SET y se avisa al Agente de Protección de la Naturaleza correspondiente. |
