PLAN DE VIGILANCIA Y SEGUIMIENTO AMBIENTAL PARQUE EÓLICO “AMPLIACIÓN PUERTO ESCANDÓN” TT.MM. FORMICHE ALTO Y LA PUEBLA DE VALVERDE (TERUEL)

Nombre de la instalación	Parque eólico Ampliación Puerto Escandón
Provincia/s ubicación de la instalación	Teruel
Nombre del titular	Molinos del Jalón S.A.
CIF del titular	A50934421
Nombre de la empresa de vigilancia	TIM Linum SL
Tipo de EIA	Ordinaria
Informe de FASE de	Explotación
Periodicidad del informe según DIA	Cuatrimestral
Año de seguimiento nº	Año 4
nº de informe y año de seguimiento	Informe nº3 del año 4
Período que recoge el informe	marzo 2024 – junio 2024

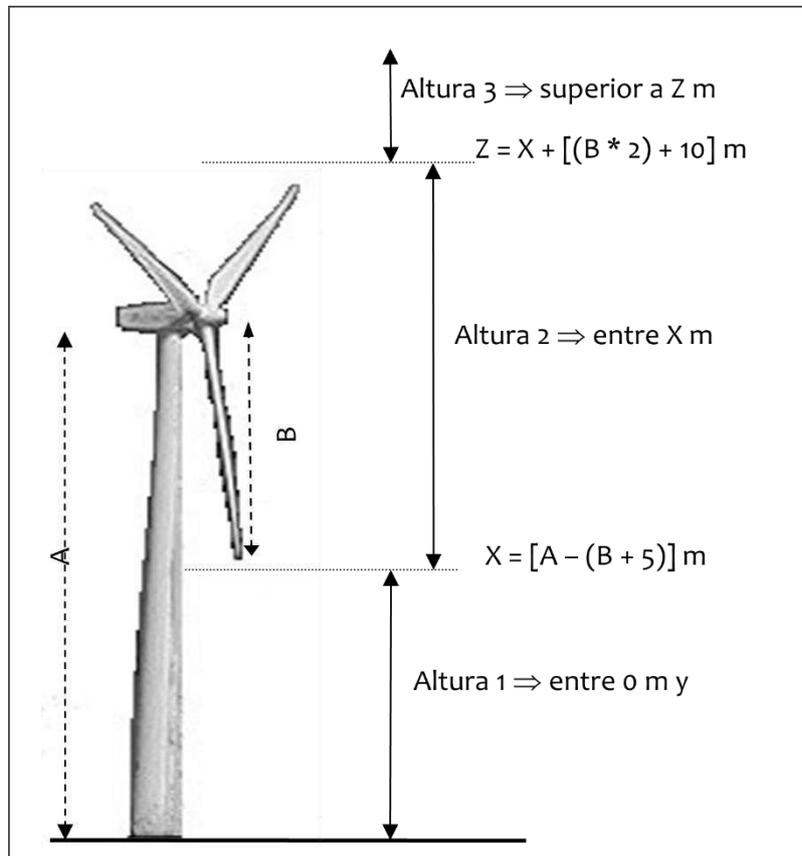
- Dirección del viento
 - Temperatura.
- Especie y número de individuos, indicando si van en grupo o solos.
- Altura de vuelo: se ha fijado en función de las dimensiones de los aerogeneradores instalados (3,45 MW):

- Baja (1), entre 0 y 50 metros (entre el suelo y las palas de los aerogeneradores).
 - Media (2), entre 50 y 180 metros (coincidente con el plano de giro de las palas de los aerogeneradores).

Figura 4: Rango de alturas de vuelo definidas en los aerogeneradores.

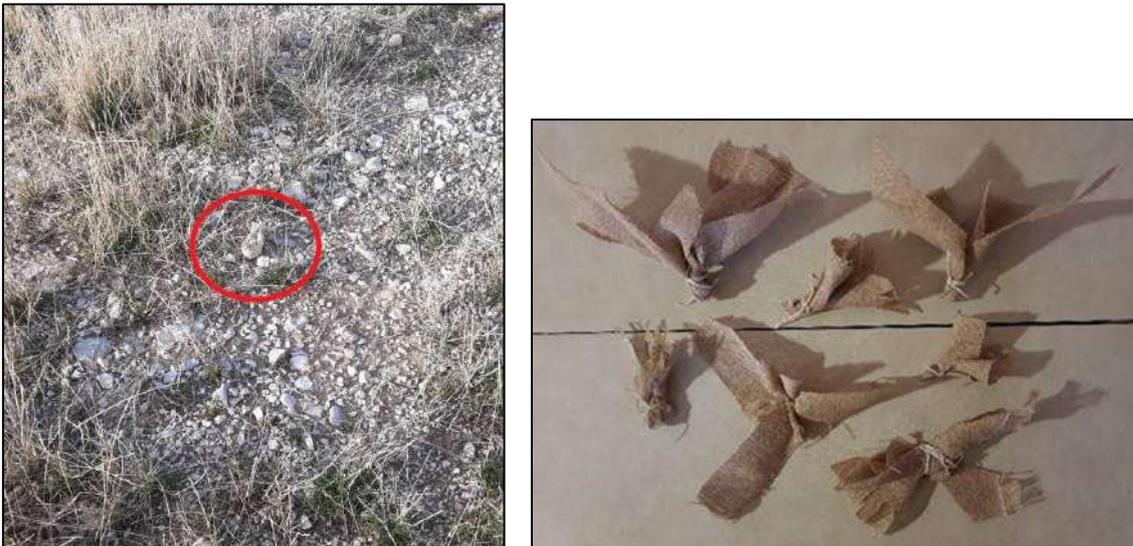
A lo largo de todo el periodo de explotación del parque eólico se han llevado a cabo varios test de detectabilidad utilizando señuelos a modo de siniestros. Para llevarlo a cabo, un segundo técnico reparte pequeños ovillos de arpillera de diferentes tamaños a lo largo del área en torno a cada aerogenerador cubierta por las palas considerando su radio, para que posteriormente el técnico evaluado pueda encontrarlos durante la visita rutinaria del parque y así determinar la tasa de detectabilidad calculando el porcentaje de ovillos encontrados respecto del total de ovillos repartidos.

Figura 5: Ejemplos de los ovillos de arpillera utilizados como señuelos durante la realización del test de detectabilidad en el parque eólico “Ampliación Puerto Escandón”.

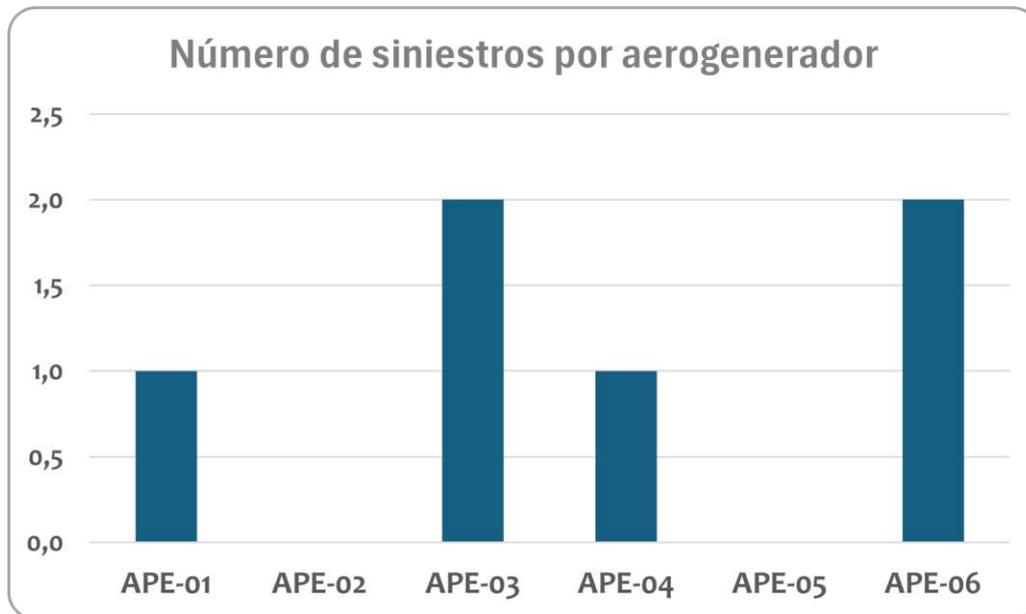
Atendiendo a los aerogeneradores, podemos observar que se han producido dos siniestros en el aerogenerador APE-06 y otros dos en el aerogenerador APE-03, mientras que los aerogeneradores APE-01 y APE-04 han registrado un siniestro cada uno y los aerogeneradores APE-02 y APE-05 no han registrado ninguno.

Figura 12: Número de siniestros registrados en cada uno de los 6 aerogeneradores de los que se compone el parque a lo largo del cuarto año de explotación completo.

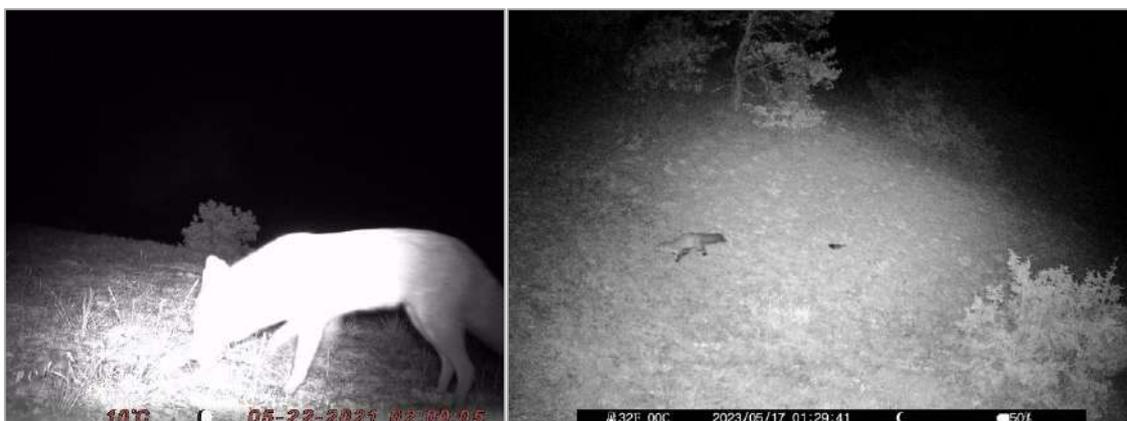
Todos los siniestros que fueron colocados a modo de cebo para realizar el test de permanencia fueron depredados en un plazo máximo de 8 días. Para los casos en los que se pudo identificar al depredador, se trató en todos ellos de zorros, menos en un caso en el que el cebo fue depredado por una garduña. El tiempo medio que los siniestros han permanecido en el lugar donde fueron situados (Tasa de permanencia) es de 2,92 días.

Figura 13: Dos de las fotografías obtenidas mediante cámaras de foto trampeo en las que se puede apreciar a un zorro y una garduña depredando o en el entorno próximo del cebo.

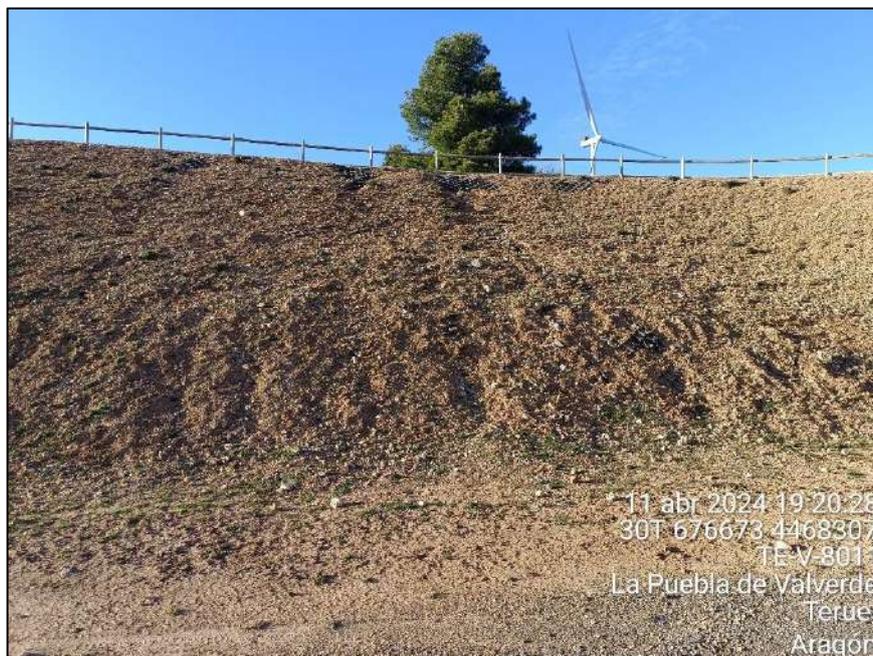
A lo largo del periodo de seguimiento al que se refiere este informe no se han producido fenómenos erosivos relevantes en los taludes y las plataformas de los aerogeneradores del parque y sus viales con respecto a cuatrimestres anteriores. Existen algunas pequeñas cárcavas en algunos taludes, ya mencionadas en informes anteriores, que han depositado pequeñas coladas sedimentarias en las plataformas y también se han reportado anteriormente algunos puntos en los que la geomalla textil ha quedado ligeramente al descubierto debido a la escorrentía de agua, sin embargo, estos procesos erosivos de escasa entidad no parecen haberse agravado notablemente en los últimos meses, y su afección es mínima.

Figura 14: Pequeñas cárcavas en el talud y pequeña colada sedimentaria depositada en la plataforma del aerogenerador APE-03.

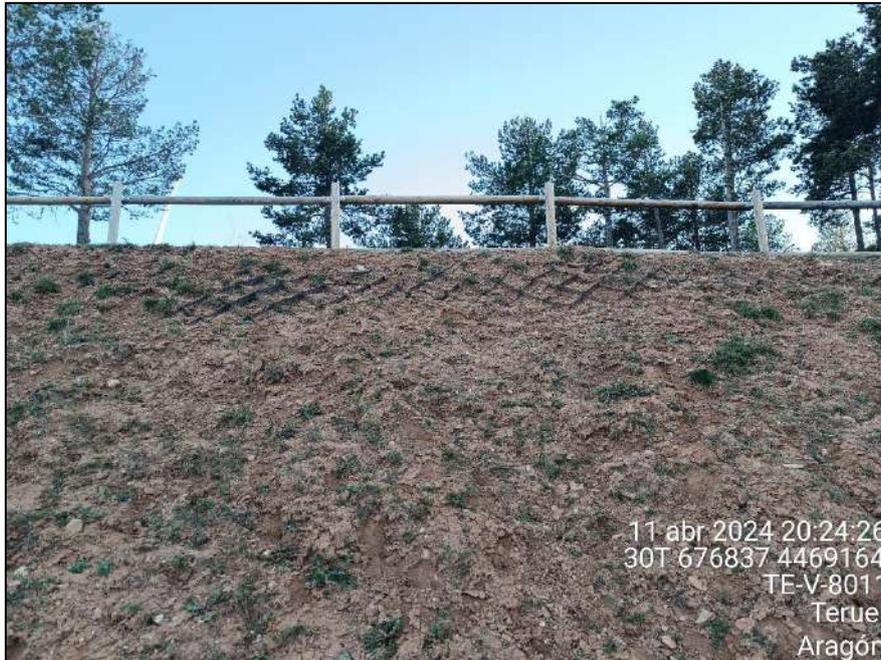
Figura 15: Geomalla textil descubierta de forma puntual en el talud del aerogenerador APE-05

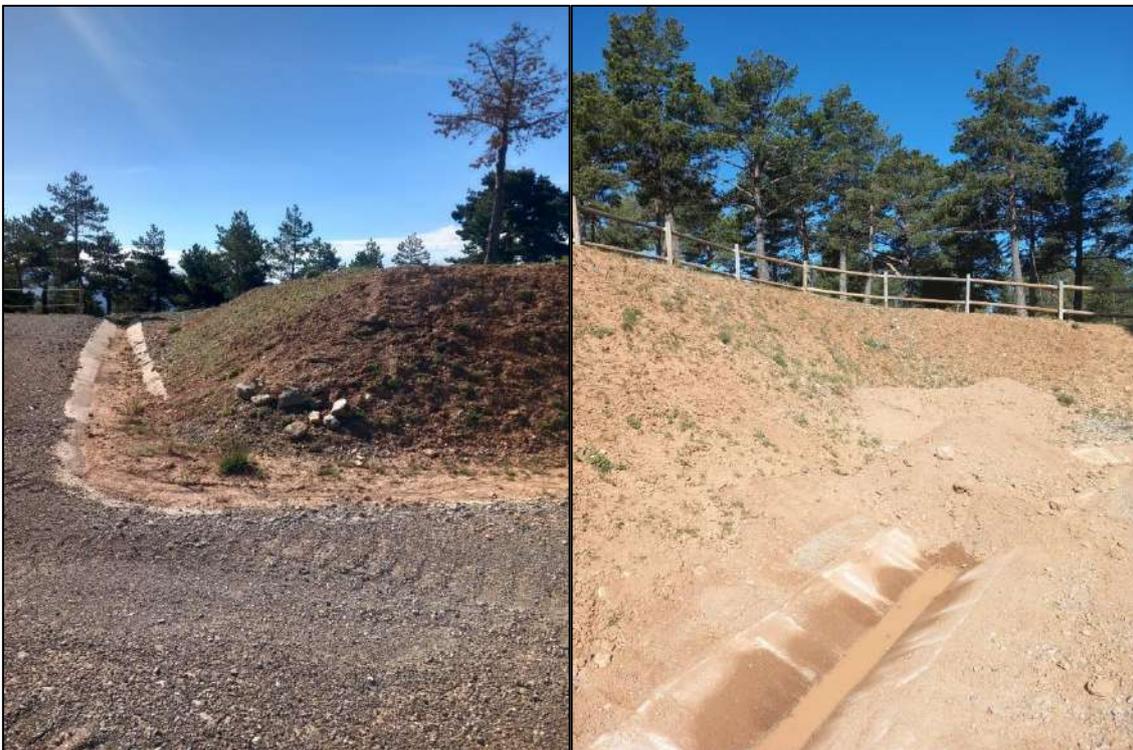
Figura 16: Trabajos de limpieza de cunetas realizados en el aerogenerador APE-05 en el Parque Eólico “Ampliación Puerto Escandón”

A finales de mayo de 2024 se realizaron trabajos de limpieza de cunetas en la plataforma del Aerogenerador APE-05 para retirar los sedimentos acumulados.

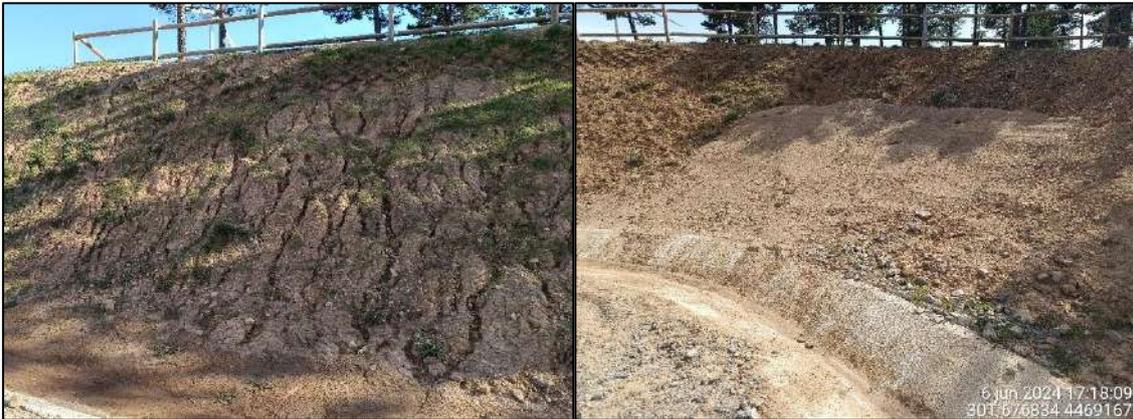
Figura 17: Tramo de talud en el aerogenerador APE-05 consolidado con los sedimentos extraídos de la cuneta antes de la limpieza (izda) y después (dcha)

Los sedimentos retirados se utilizaron para consolidar uno de los taludes cercanos en el mismo aerogenerador APE-05, que presentaba algunas cárcavas.

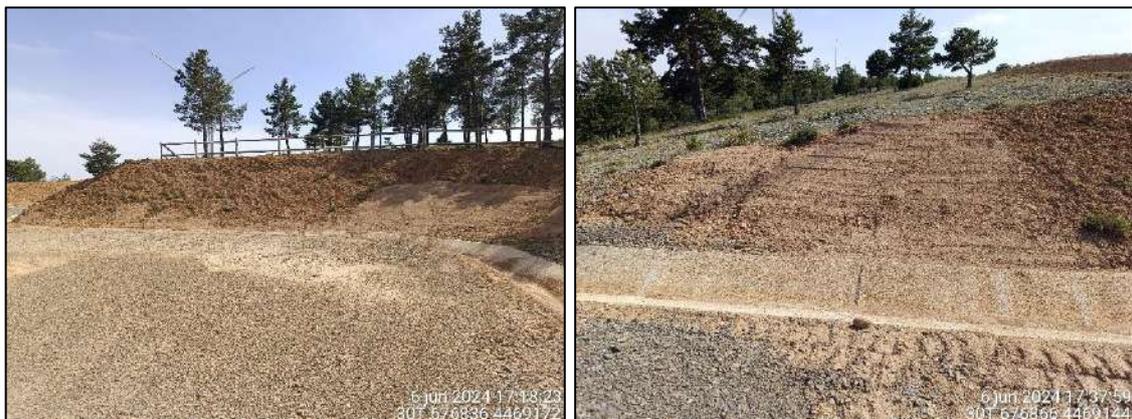
Figura 18: Tramo de talud en el aerogenerador APE-05 consolidado con los sedimentos extraídos de la cuneta.

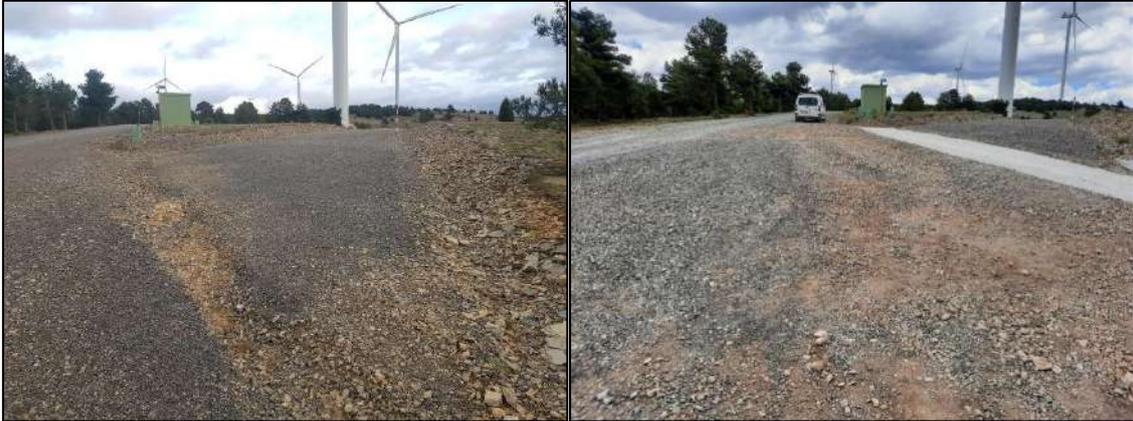
Figura 19: Riera formada en la entrada al vial de acceso al aerogenerador APE-01 en el parque eólico “Ampliación Puerto Escandón” antes de ser reparada (izda) y después (dcha)

La cárcava o riera formada en el vial de acceso al aerogenerador APE-01 por la escorrentía del agua recogida por los canales de drenaje ha sido reparada (hormigonada) a finales de mayo de 2024.

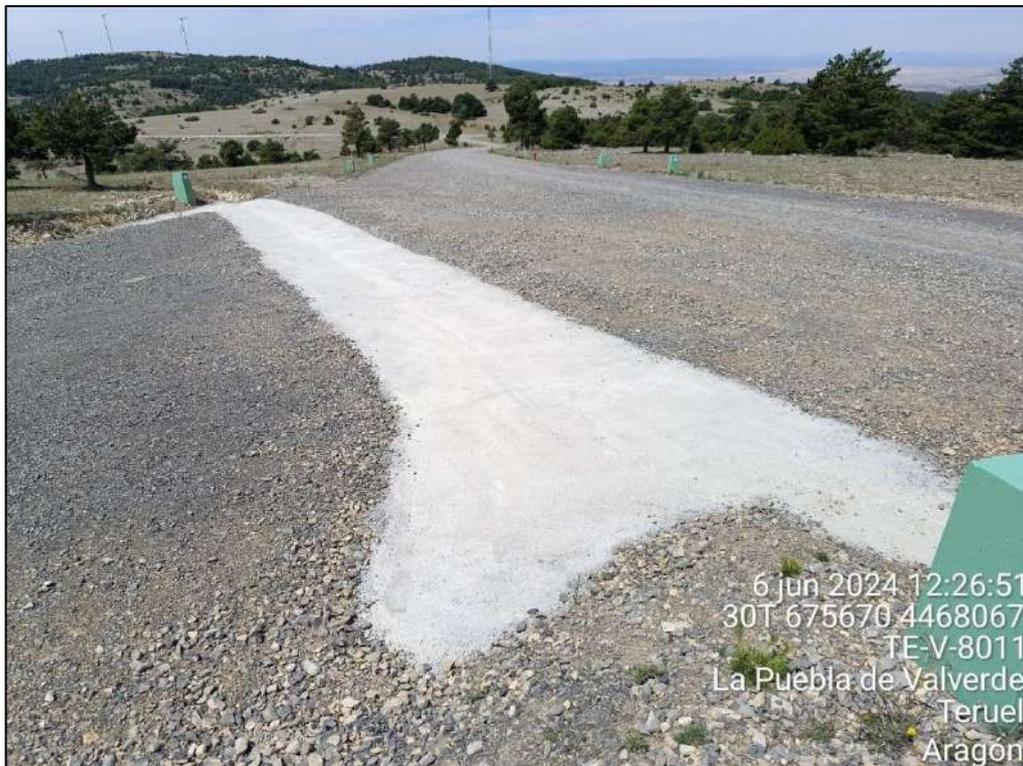
Figura 20: Trabajo de reparación en la riera formada en la entrada del vial de acceso del aerogenerador APE-01

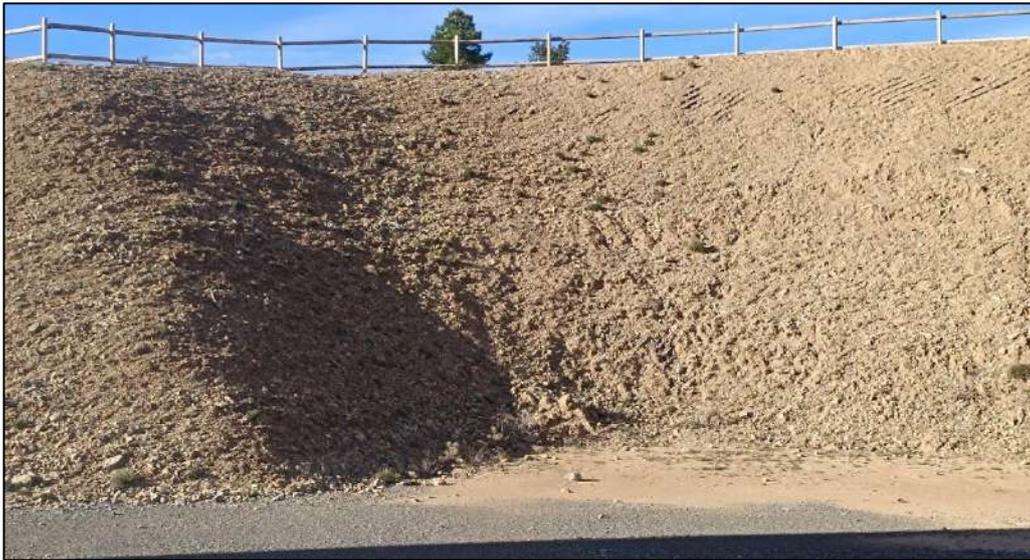
Resultado del trabajo de hidrosiembra realizado por el promotor del parque en los taludes del parque en primavera de 2023 creció una cobertura herbácea en los mismos a principio del verano de ese mismo año. Sin embargo, la mayoría de las plantas hidrosembadas se secaron a lo largo del periodo estival de 2023 y la situación no se ha revertido a lo largo de la primera mitad de 2024. No obstante, algunas plantas del entorno parecen estar colonizando lentamente los taludes en algunos puntos de forma natural.

Figura 21: Estado de los taludes, con revegetación natural muy tímida y las plantas de la hidrosiembra secas.

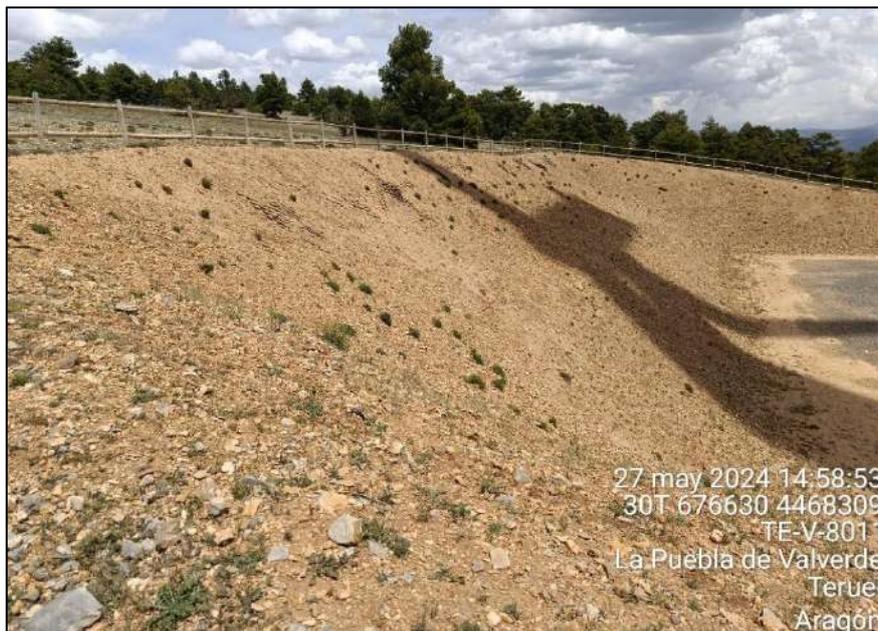
Figura 22: Tímida colonización de vegetación natural en un talud del parque eólico.

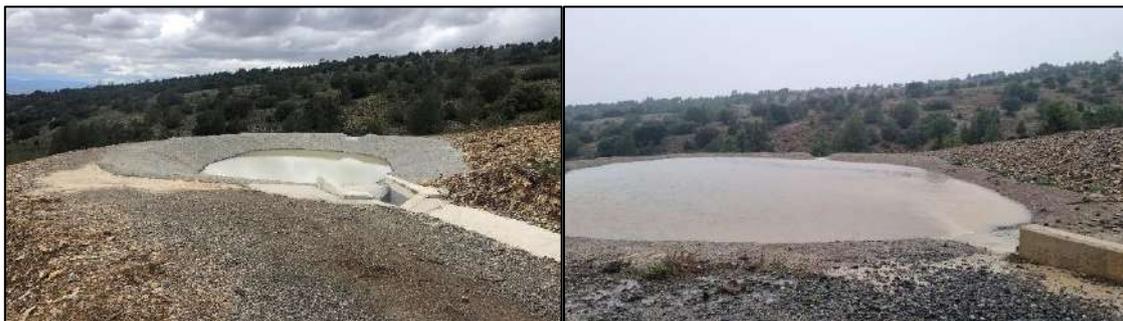
A continuación se muestra unas fotos del estado de la balsa después de su construcción:

Figura 23: Balsa ganadera construida en el entorno de la SET Puerto Escandón como medida compensatoria.

A lo largo del año completo de seguimiento se han realizado visitas mensuales de unos 20-30 minutos de duración a la balsa ganadera para realizar comprobar su estado y verificar si es aprovechada por la avifauna y por el ganado existente en la zona.

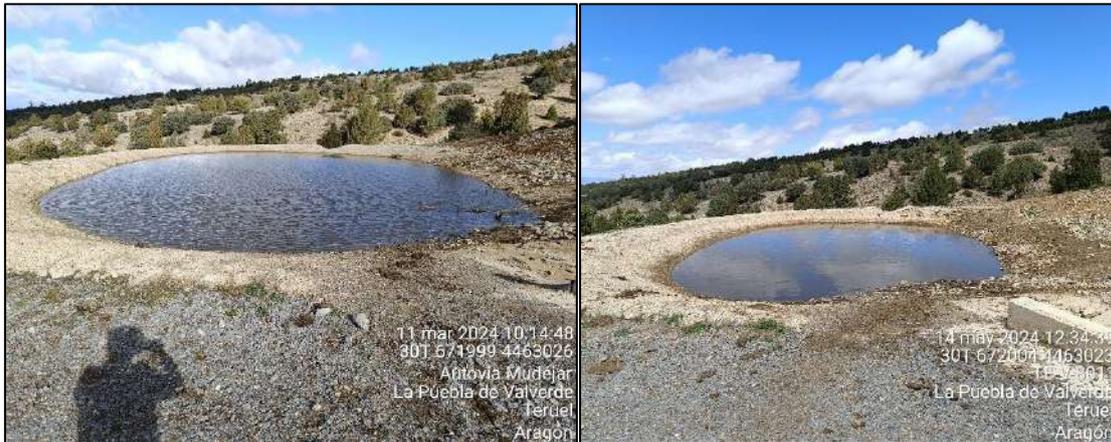
El nivel de agua en la balsa ha variado considerablemente a lo largo del cuarto año de explotación, debido fundamentalmente a las irregular distribución de las precipitaciones.

Figura 24: Variaciones notables en el nivel de agua de la balsa ganadera, entre marzo (izquierda) y mayo (derecha) de 2024.

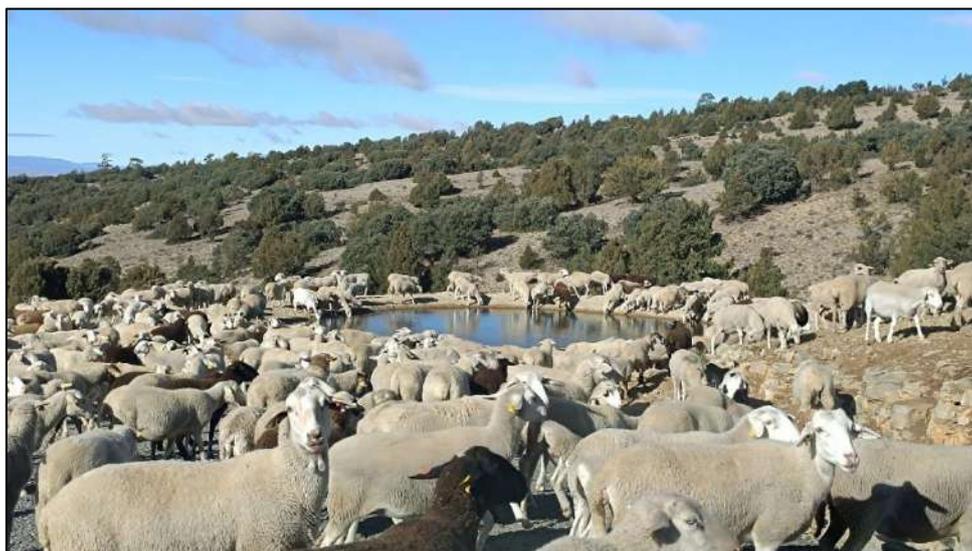
Se ha podido comprobar que la balsa es en efecto utilizada con frecuencia como abrevadero por el ganado vacuno y ovino de los alrededores, hecho constatado por la presencia abundante de excrementos en los bordes de la balsa, así como por la observación directa de un rebaño de ovejas bebiendo en la visita de diciembre de 2024. También se ha confirmado el uso de la balsa por parte de la avifauna a través de la observación de aves bebiendo en la misma en numerosas ocasiones.

Figura 25: Rebaño de ovejas bebiendo en la balsa ganadera.

En el mes de junio de 2024 el departamento de medio ambiente de la Junta de Aragón decidió vaciar la balsa para proceder a una limpieza de la misma dada la acumulación de excrementos de ganado vacuno que se estaban sedimentando en el fondo de la balsa y que estaban perjudicando la calidad del agua. Asimismo, tras el vaciado y la limpieza se procedió al vallado de la balsa para impedir el acceso del ganado vacuno y de esta forma evitar que se vuelvan a acumular sedimentos de excrementos. Para garantizar que el ganado vacuno pueda beneficiarse y aprovechar el agua de la balsa se están construyendo unos abrevaderos cercanos a la balsa que se alimentarán con el agua de la misma.

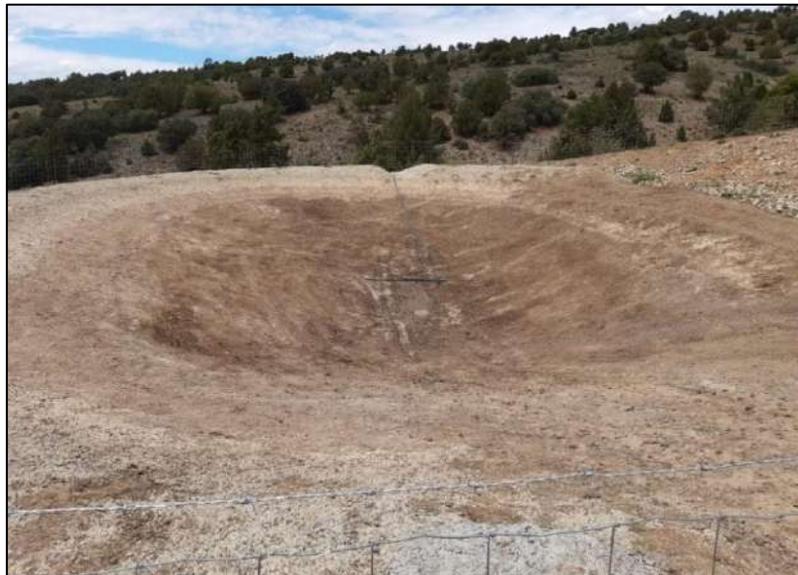
Figura 26: Balsa vacía durante los trabajos de limpieza de la misma.

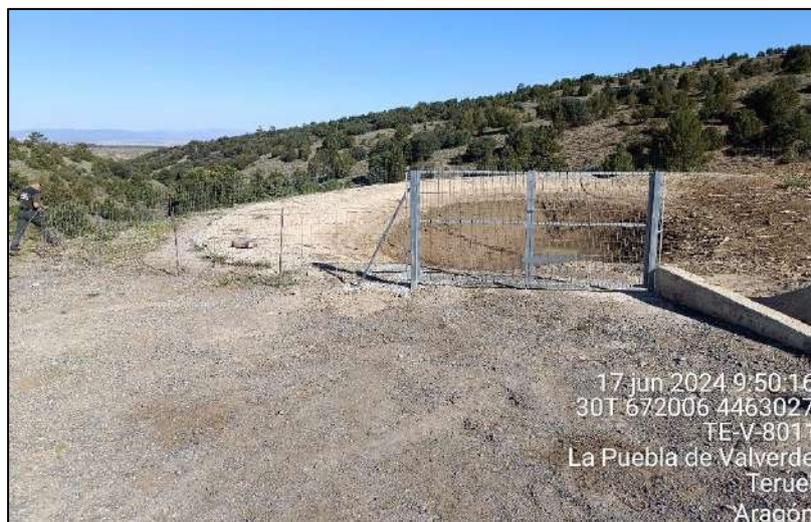
Figura 27: Balsa vallada y vacía durante los trabajos de limpieza de la misma

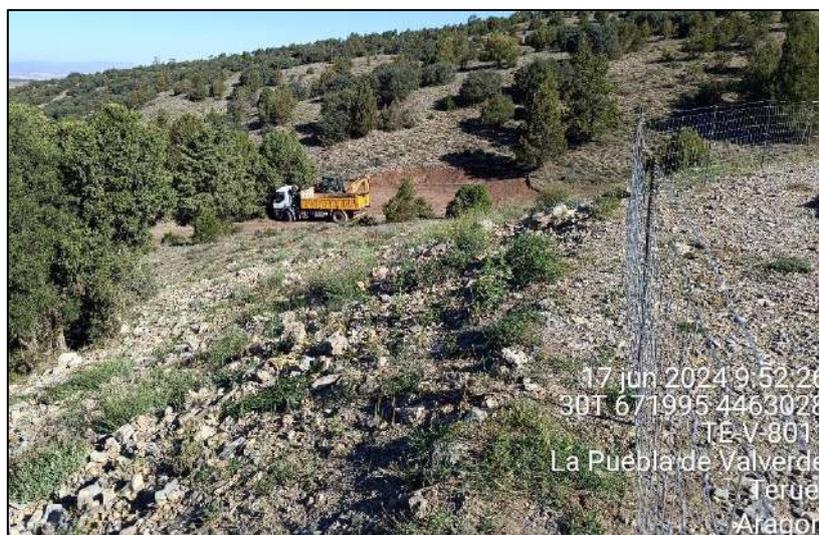
Figura 28: Zona donde se están construyendo los abrevaderos para el ganado en el entorno de la balsa.

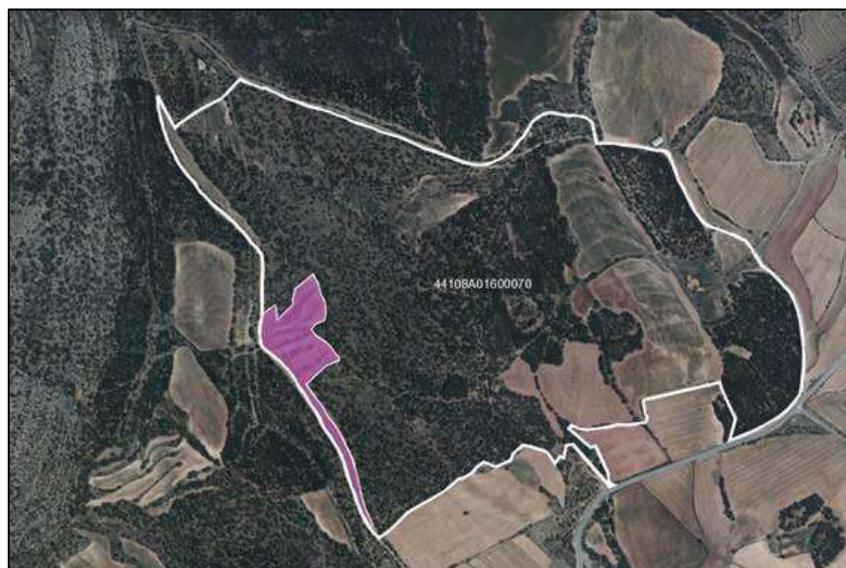
Figura 30: Parcela 16 del polígono 70 de Formiche Alto con la superficie replantada (sombreada en magenta) como medida de compensación para mejorar la calidad del hábitat del LIC “Sabinares de Puerto Escandón”.

Para ello, se seleccionó una parcela de labor agrícola (parcela 16 del polígono 70 de Formiche Alto) y se integró en el MUP y en consecuencia en el propio LIC, con el propósito de realizar una replantación con especies forestales autóctonas.

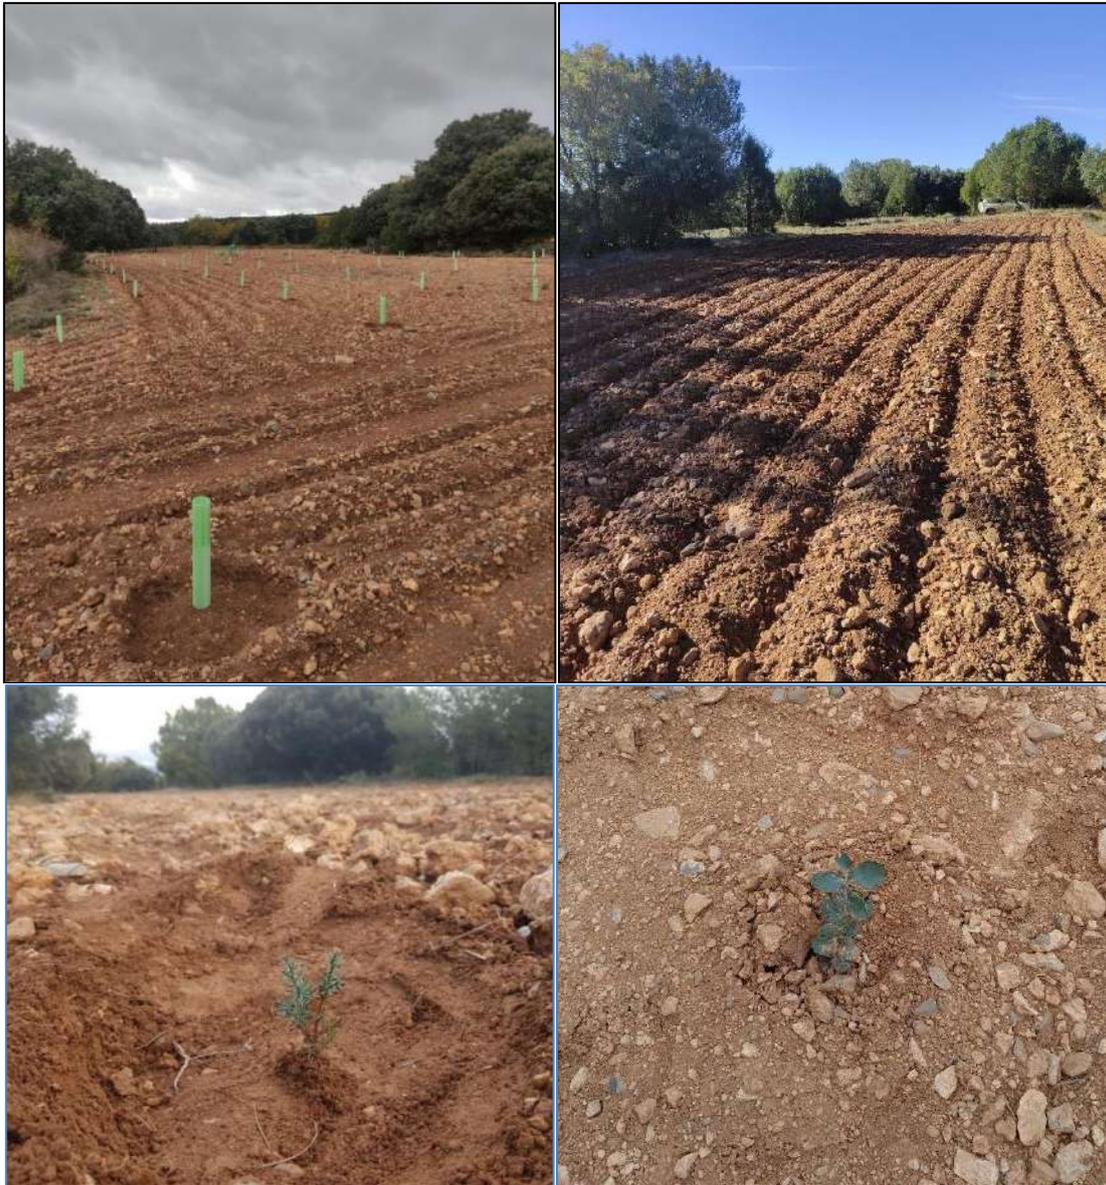
A principios de noviembre de 2022 se realizó en esta parcela un laboreo no muy profundo con tractor y cultivador de reja ancha para descompactar la tierra y eliminar las posibles hierbas adventicias que pudiera haber, y seguidamente se procedió a la plantación de 350 sabinas, 650 carrascas truferas y 150 rosales silvestres en una superficie cercana a las 2,7 hectáreas, que ha sido vallada para evitar la entrada de fauna.

Tras la siembra se realizó un pequeño alcorque alrededor de cada pie para poder realizar un riego post-plantación y se colocó un protector de plástico con aireación en cada una de las plantas. Adicionalmente en la lengua que discurre paralela al camino, se plantaron 50 sabinas y 50 rosales silvestres con el objetivo de aumentar la vegetación en el entorno.

Figura 31: Imágenes ilustrativas del momento en el que se realizó la plantación de Carrascas y Sabinas como medida de compensación para mejorar la calidad del hábitat del LIC “Sabinares de Puerto Escandón”.

A lo largo del periodo de estudio actual se han realizado visitas mensuales a la zona en la que se ubica la plantación para realizar un seguimiento de la misma. La replantación en general parece estar prosperando, y la mayoría de las plantas revisadas se encuentran en buen estado, sin embargo, en la lengua que discurre paralela al camino, que no se encuentra vallada, unos pocos de los protectores de plástico han sido derribados, probablemente por el ganado doméstico que frecuenta la zona.

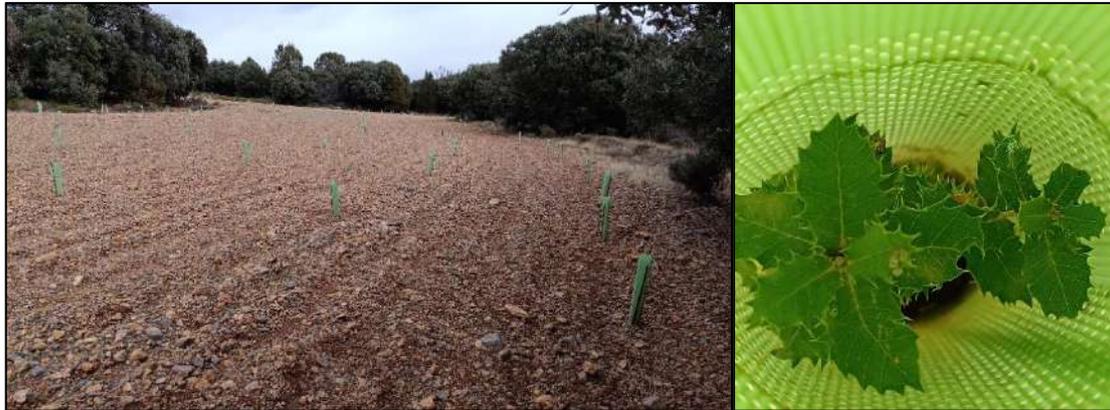
Figura 32: Plantación de Carrascas y Sabinas en enero de 2024 (izda). Detalle de carrasca dentro del tubo protector (dcha).

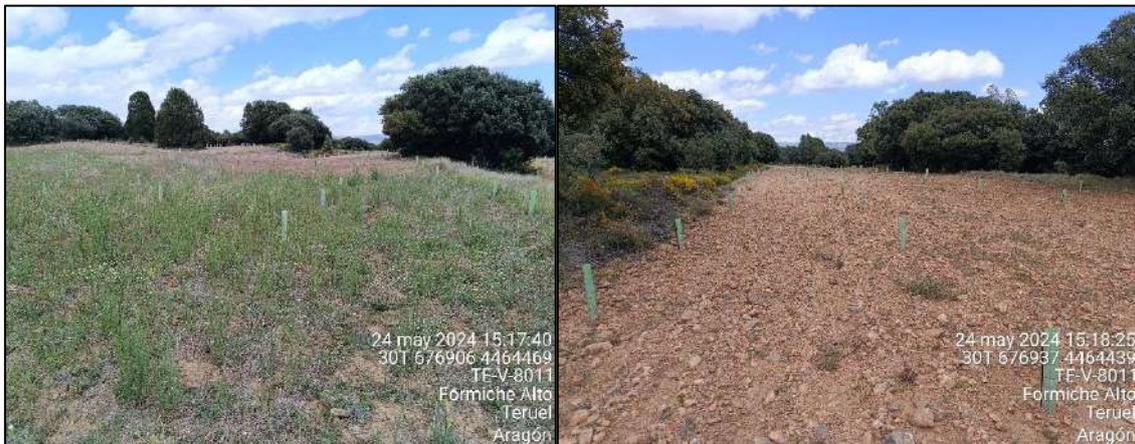
En los últimos meses ha crecido algo de vegetación por colonización natural en los espacios entre plantones en la franja de tierra más próxima al camino, que es la que presenta un mayor grado de humedad, mientras que el resto de la plantación continúa desprovista, en general, de vegetación natural.

Figura 33: Franja de la plantación próxima al camino con revegetación natural (izda) y zona desprovista de vegetación (dcha)
