PLAN DE VIGILANCIA Y SEGUIMIENTO AMBIENTAL PARQUE EÓLICO “AMPLIACIÓN PUERTO ESCANDÓN” TT.MM. FORMICHE ALTO Y LA PUEBLA DE VALVERDE (TERUEL)

Nombre de la instalación	Parque eólico Ampliación Puerto Escandón
Provincia/s ubicación de la instalación	Teruel
Nombre del titular	Molinos del Jalón S.A.
CIF del titular	A50934421
Nombre de la empresa de vigilancia	TIM Linum SL
Tipo de EIA	Ordinaria
Informe de FASE de	Explotación
Periodicidad del informe según DIA	Cuatrimestral
Año de seguimiento nº	Año 5
nº de informe y año de seguimiento	Informe nº1 del año 5
Período que recoge el informe	julio 2024 – octubre 2024

El presente informe corresponde al informe cuatrimestral de julio de 2024 a octubre de 2024.

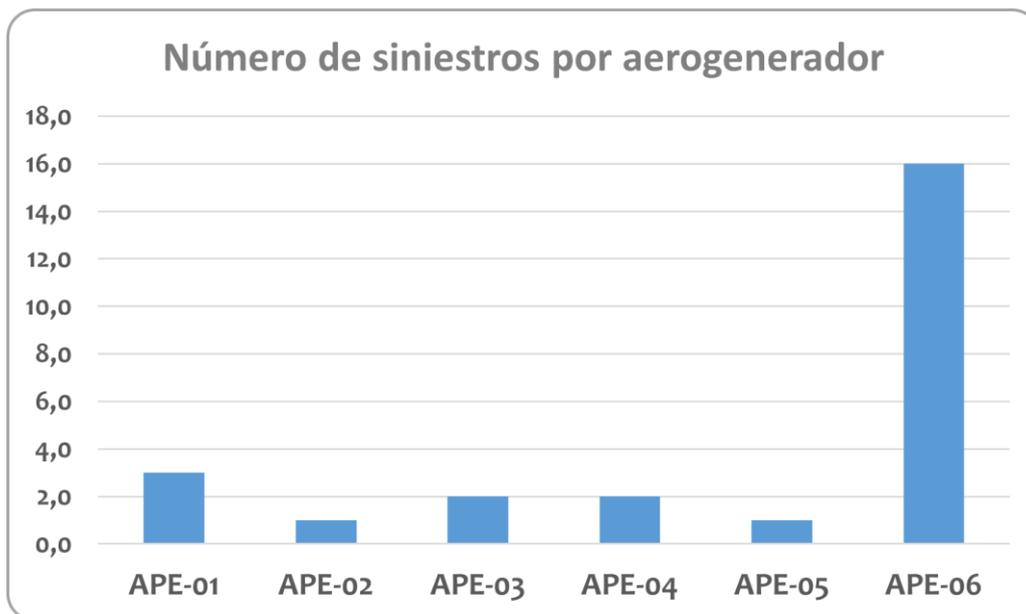
Figura 11: Número de siniestros registrados en cada uno de los 6 aerogeneradores de los que se compone el parque a lo largo del cuarto año de explotación completo.

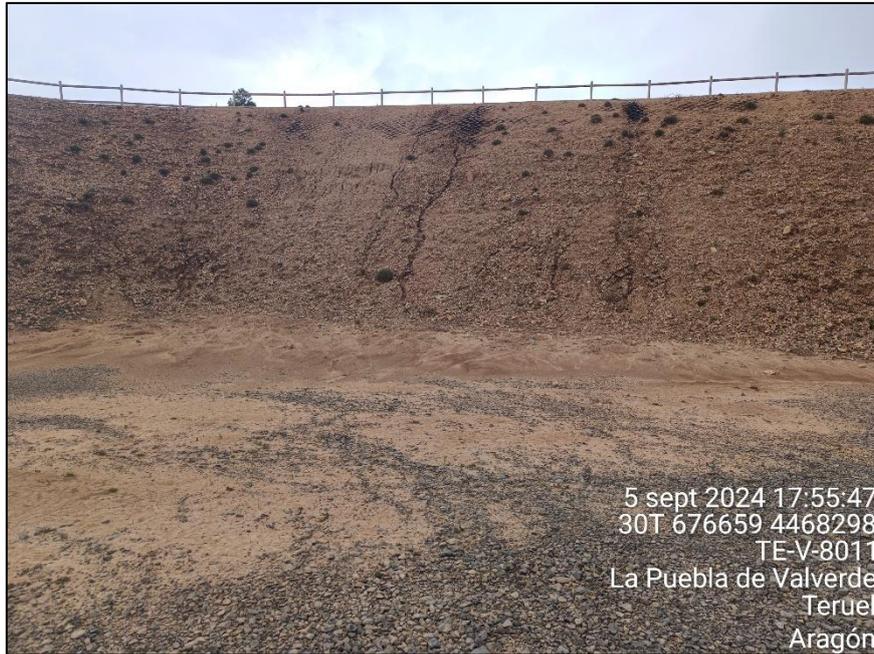
A lo largo del periodo de seguimiento al que se refiere este informe no se han producido fenómenos erosivos relevantes en los taludes y las plataformas de los aerogeneradores del parque y sus viales con respecto a cuatrimestres anteriores. Existen algunas pequeñas cárcavas en algunos taludes, ya mencionadas en informes anteriores, que han depositado pequeñas coladas sedimentarias en las plataformas y también se han reportado anteriormente algunos puntos en los que la geomalla textil ha quedado ligeramente al descubierto debido a la escorrentía de agua, sin embargo, estos procesos erosivos de escasa entidad no parecen haberse agravado notablemente en los últimos meses, y su afección es mínima.

Figura 12: Pequeñas cárcavas en el talud y pequeña colada sedimentaria depositada en la plataforma del aerogenerador APE-03.

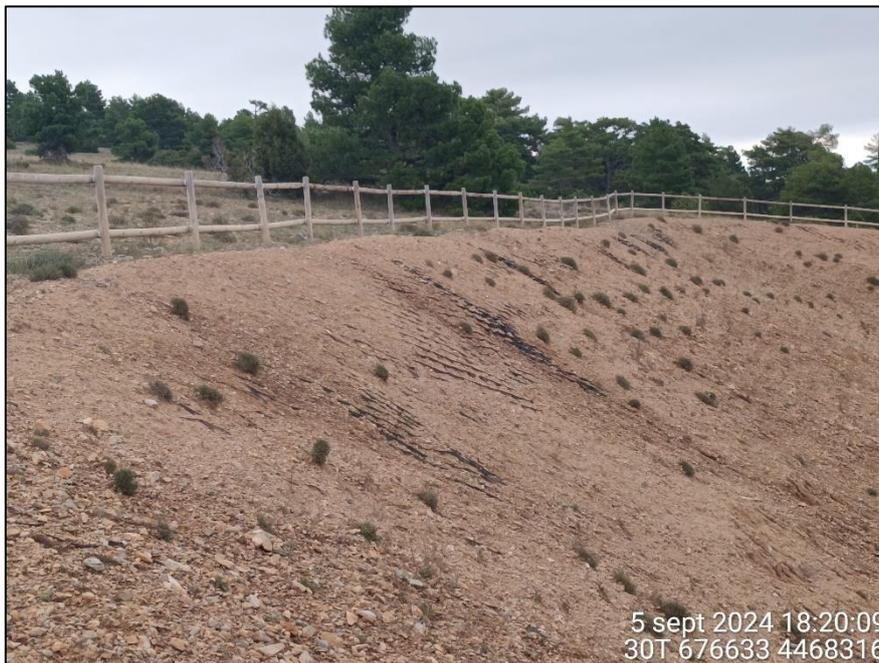
Figura 13: Geomalla textil descubierta de forma puntual en el talud del aerogenerador APE-03

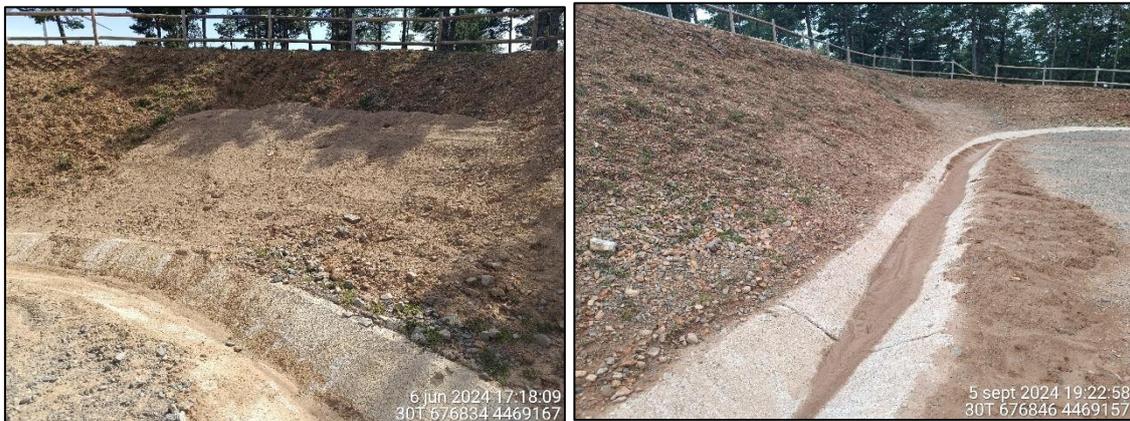
Las cunetas del Aerogenerador APE-05, que fueron limpiadas en primavera del 2024 para retirar los sedimentos acumulados, han acumulado algo de sedimento de nuevo.

Figura 14: Cunetas del aerogenerador APE-05 en mayo (izda) y septiembre (dcha)

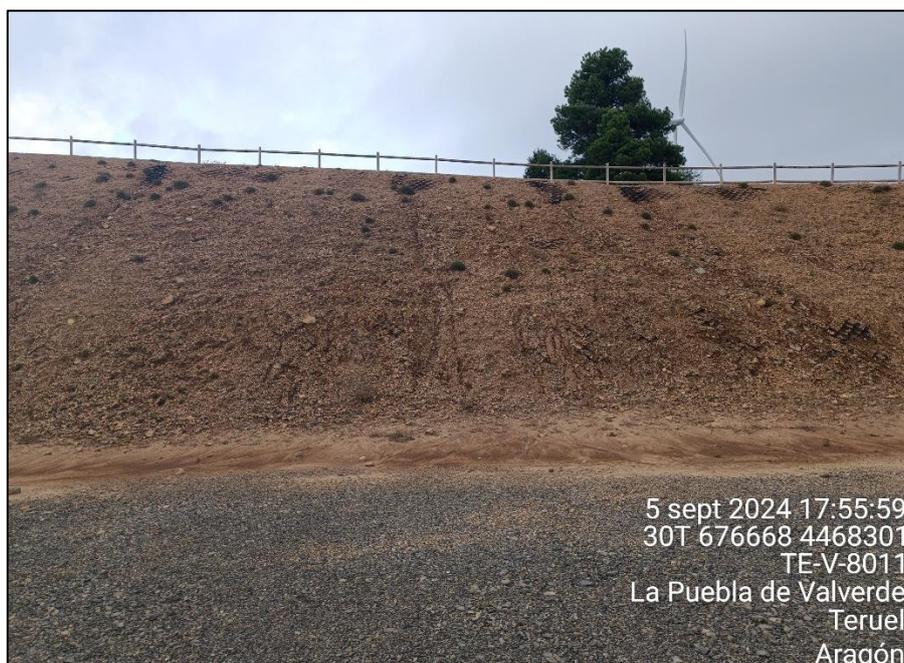
Como ya ha sido mencionado en otros informes cuatrimestrales, las plantas hidro - sembradas en el mes de abril de 2023 prosperaron durante unos meses pero se secaron a lo largo del periodo estival de ese año y la situación no se ha revertido aunque algunas plantas del entorno parecen estar colonizando lentamente los taludes en algunos puntos de forma natural.

Figura 15: Estado de los taludes, con revegetación natural muy tímida y las plantas de la hidrosiembra secas.

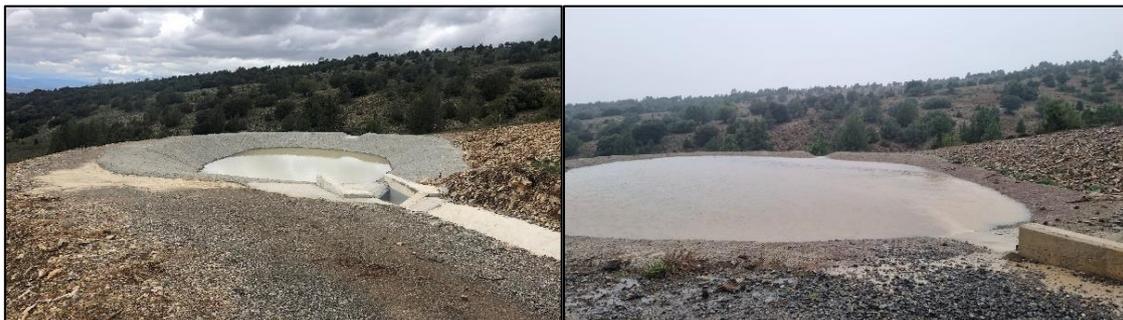
Figura 16: Balsa ganadera construida en el entorno de la SET Puerto Escandón como medida compensatoria.

En el mes de junio de 2024 el departamento de medio ambiente de la Junta de Aragón decidió vaciar la balsa para proceder a una limpieza de la misma dada la acumulación de excrementos de ganado vacuno que se estaban sedimentando en el fondo de la balsa y que estaban perjudicando la calidad del agua. Asimismo, tras el vaciado y la limpieza se procedió al vallado de la balsa para impedir el acceso del ganado vacuno y de esta forma evitar que se vuelvan a

acumular sedimentos de excrementos. Para garantizar que el ganado vacuno pueda beneficiarse y aprovechar el agua de la balsa se han construido unos abrevaderos cercanos a la balsa que se alimentarán con el agua de la misma.

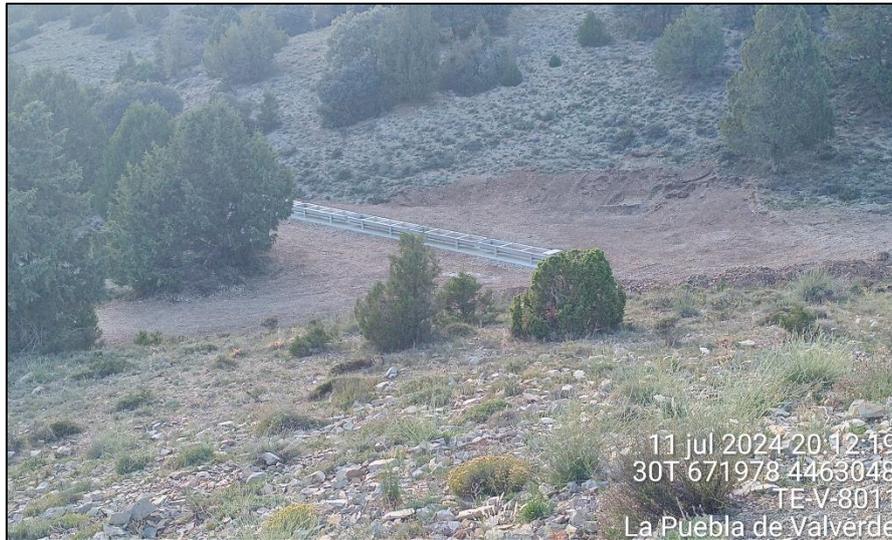
Figura 17: Abrevaderos construidos para el ganado en el entorno de la balsa.

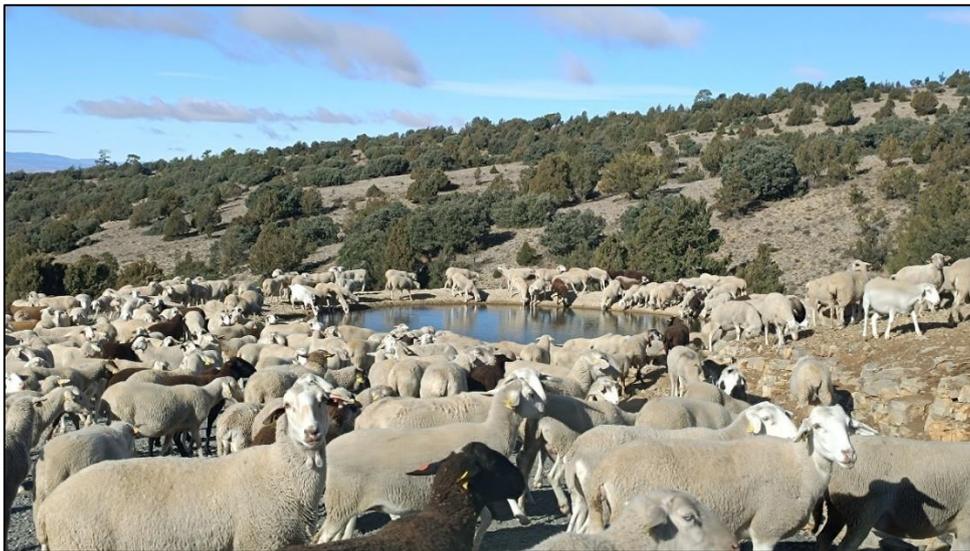
Se ha podido comprobar que los abrevaderos construidos junto a la balsa, y alimentados con el agua procedente de la misma son usados con frecuencia por el ganado ovino y vacuno de los alrededores. También se ha confirmado el uso de la balsa por parte de la avifauna a través de la observación de aves bebiendo en la misma en numerosas ocasiones.

Figura 19: Rebaño de ovejas bebiendo en la balsa ganadera.

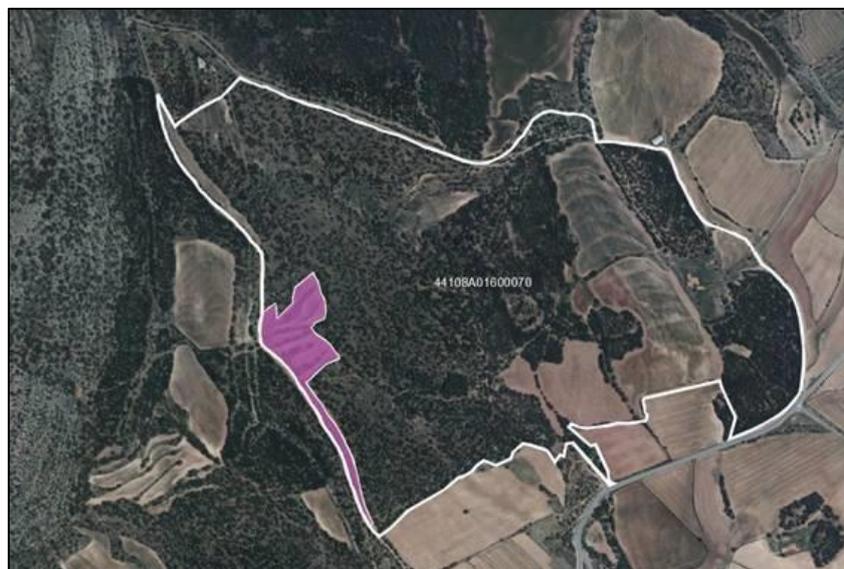
Figura 21: Parcela 16 del polígono 70 de Formiche Alto con la superficie replantada (sombreada en magenta) como medida de compensación para mejorar la calidad del hábitat del LIC “Sabinas de Puerto Escandón”.

Para ello, se seleccionó una parcela de labor agrícola (parcela 16 del polígono 70 de Formiche Alto) y se integró en el MUP y en consecuencia en el propio LIC, con el propósito de realizar una replantación con especies forestales autóctonas.

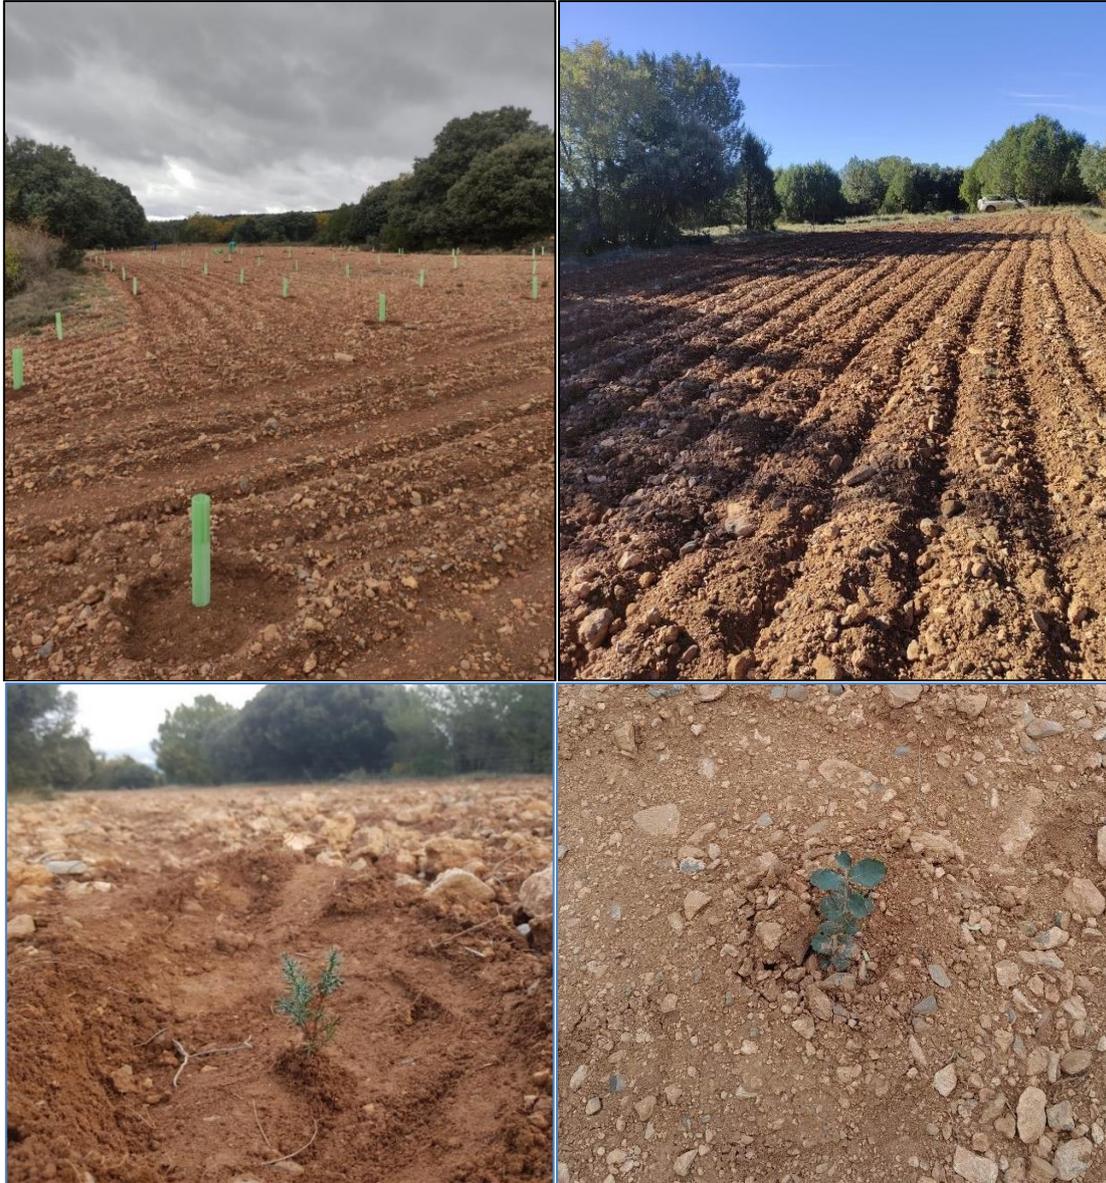
A principios de noviembre de 2022 se realizó en esta parcela un laboreo no muy profundo con tractor y cultivador de reja ancha para descompactar la tierra y eliminar las posibles hierbas adventicias que pudiera haber, y seguidamente se procedió a la plantación de 350 sabinas, 650 carrascas truferas y 150 rosales silvestres en una superficie cercana a las 2,7 hectáreas, que ha sido vallada para evitar la entrada de fauna.

Tras la siembra se realizó un pequeño alcorque alrededor cada pie para poder realizar un riego post-plantación y se colocó un protector de plástico con aireación en cada una de las plantas, Adicionalmente en la lengua que discurre paralela al camino, se plantaron 50 sabinas y 50 rosales silvestres con el objetivo de aumentar la vegetación en el entorno.

Figura 22: Imágenes ilustrativas del momento en el que se realizó la plantación de Carrascas y Sabinas como medida de compensación para mejorar la calidad del hábitat del LIC “Sabinares de Puerto Escandón”.

A lo largo del cuatrimestre al que se refiere este informe se han realizado visitas mensuales a la zona en la que se ubica la plantación para realizar un seguimiento de la misma. La replantación en general parece estar prosperando, y la mayoría de las plantas revisadas se encuentran en buen estado, sin embargo, en la lengua que discurre paralela al camino, que no se encuentra vallada, unos pocos de los protectores de plástico han sido derribados, probablemente por el ganado doméstico que frecuenta la zona.

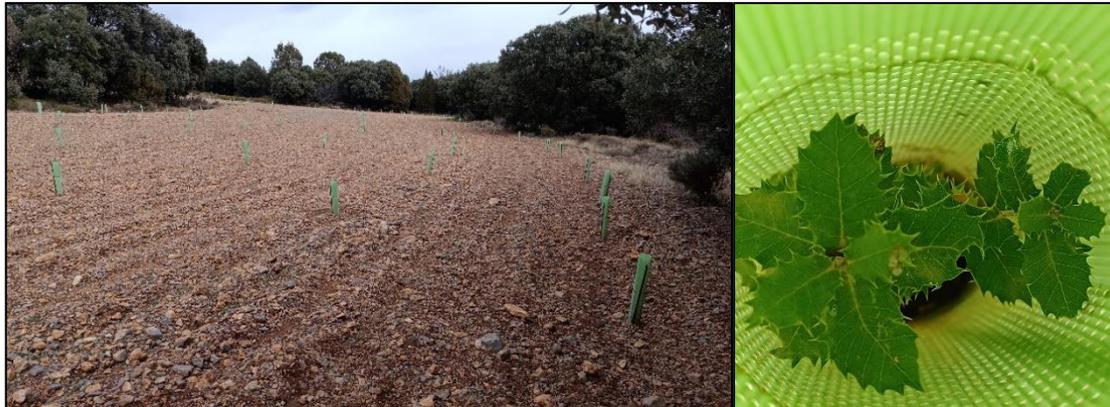
Figura 23: Plantación de Carrascas y Sabinas en enero de 2024 (izda). Detalle de carrasca dentro del tubo protector (dcha).

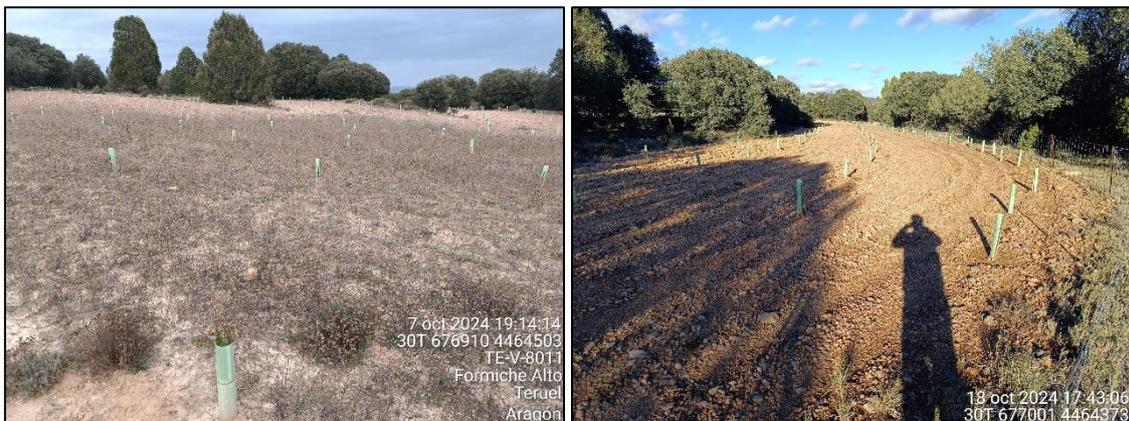
En los últimos meses ha crecido algo de vegetación por colonización natural en los espacios entre plantones en la franja de tierra más próxima al camino, que es la que presenta un mayor grado de humedad, mientras que el resto de la plantación continúa desprovista, en general, de vegetación natural.

Figura 24: Franja de la plantación próxima al camino con revegetación natural (izda) y zona desprovista de vegetación (dcha)
