PLAN DE VIGILANCIA Y SEGUIMIENTO AMBIENTAL PARQUE EÓLICO “AMPLIACIÓN PUERTO ESCANDÓN” TT.MM. FORMICHE ALTO Y LA PUEBLA DE VALVERDE (TERUEL)

| Nombre de la instalación | Parque eólico Ampliación Puerto Escandón |
| Informe de FASE de | Explotación |
| nº de informe y año de seguimiento | Informe nº2 del año 5 |

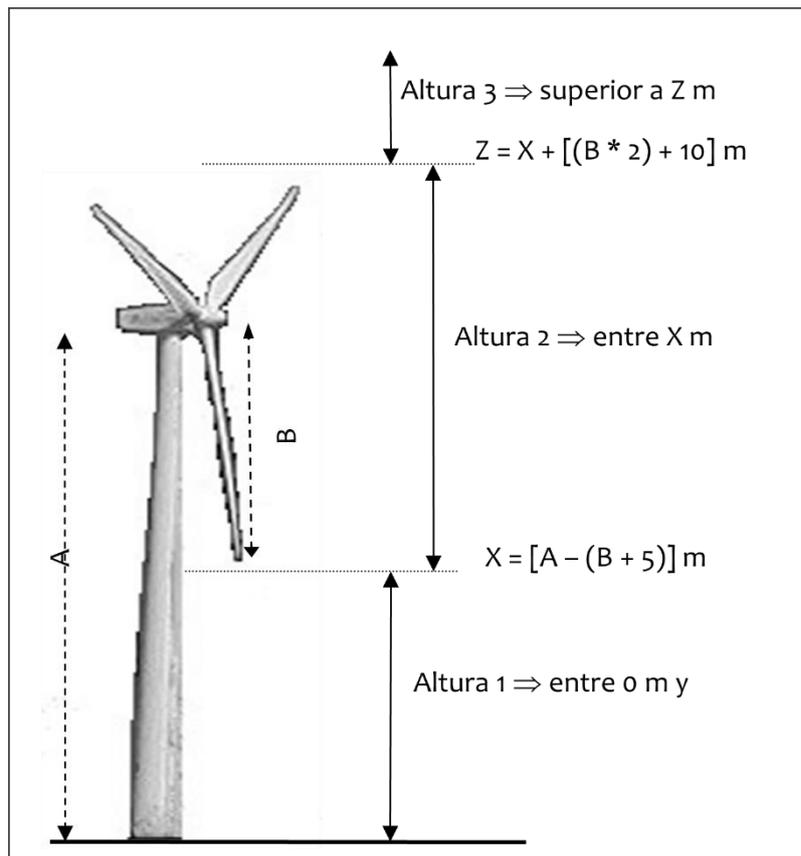
- Fecha y hora.
- Punto de observación.
- Intervalo de tiempo.
- Condiciones climáticas
 - Nubosidad (porcentaje de cielo cubierto)
 - Velocidad del viento (según escala de Beaufort)
 - Dirección del viento
 - Temperatura.
- Especie y número de individuos, indicando si van en grupo o solos.
- Altura de vuelo: se ha fijado en función de las dimensiones de los aerogeneradores instalados (3,45 MW):
 - Baja (1), entre 0 y 50 metros (entre el suelo y las palas de los aerogeneradores).
 - Media (2), entre 50 y 180 metros (coincidente con el plano de giro de las palas de los aerogeneradores).
 - Alta (3), más de 180 metros (por encima de las palas de los aerogeneradores).
- Distancia al aerogenerador: se han definido 3 sectores en función de la distancia al aerogenerador:
 - SECTOR A de 0 a 50 metros del aerogenerador
 - SECTOR B de 50 a 100 metros del aerogenerador

- SECTOR C a más de 100 metros del aerogenerador
- Tipo de vuelo: batido, planeo, cicleo, cicleo de remonte o en paralelo.
- Dirección de vuelo
- Tipo de cruce (Directo, Paralelo)
- Aerogenerador más cercano al cruce.

Figura 4: Rango de alturas de vuelo definidas en los aerogeneradores.

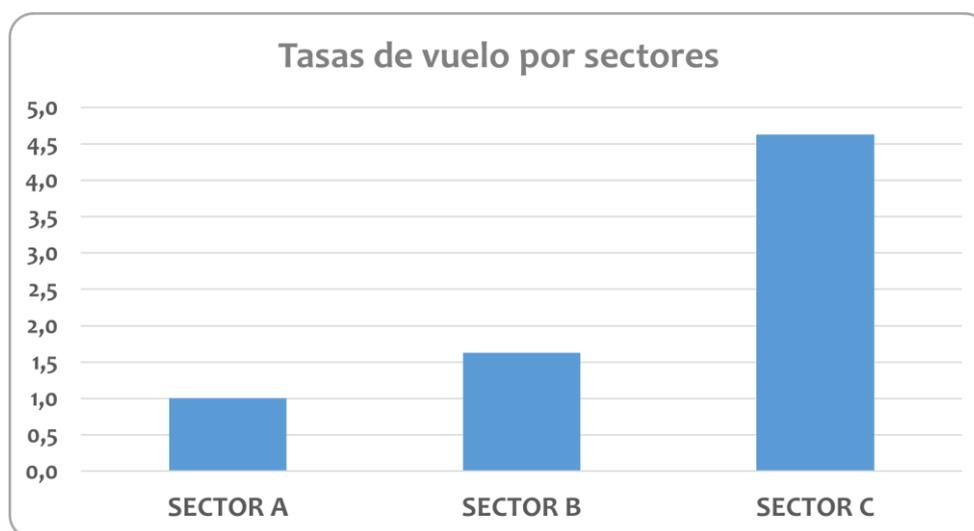
Figura 5: Tasa de actividad (aves/hora) calculada para cada sector en función de su proximidad con los aerogeneradores en el parque eólico “Ampliación Puerto Escandón” durante el periodo de estudio actual.

La mayoría de los ejemplares registrados desde los puntos de observación han sido detectados en el sector C, que ocupa todo el espacio dentro de la zona de estudio exceptuando el área de los 100 m circundantes en torno a cada aerogenerador (Sectores A y B) y por tanto es con diferencia el sector más grande. En el sector C fueron detectados 37 ejemplares (34 buitres leonados, el águila real y los dos cuervos), mientras que en el sector B fueron registrados 13 buitres leonados y en el Sector A otros 8 buitres leonados.

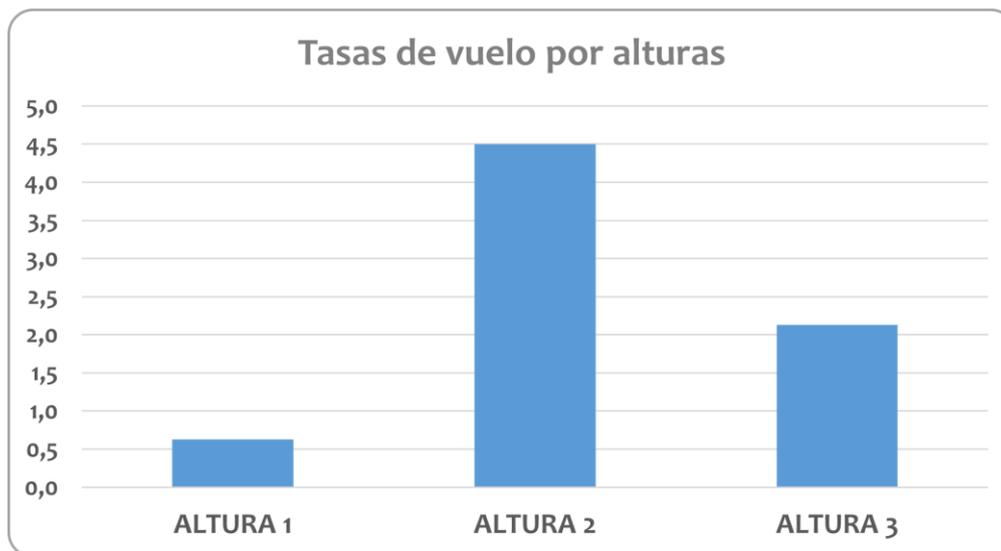
Figura 6: Tasa de actividad (aves/hora) calculada para cada altura de vuelo en relación con la altura de los aerogeneradores en el parque eólico “Ampliación Puerto Escandón” durante el periodo de estudio.

De acuerdo con los datos recolectados, la altura de vuelo mayoritaria ha sido la Altura 2, que es la que coincide con el plano de giro de las palas de los aerogeneradores. De nuevo la altura 2 incluye un rango de alturas de vuelo que es usado con mucha frecuencia en sus planeos por el buitre leonado que ha sido la especie predominante en nuestros registros. 36 ejemplares, (33 buitres leonados, el águila real y los dos cuervos) han sido registrados volando a Altura 2 mientras que 17 buitres han sido detectados volando a altura 3 y 5 buitres han sido registrado volando a altura 1.

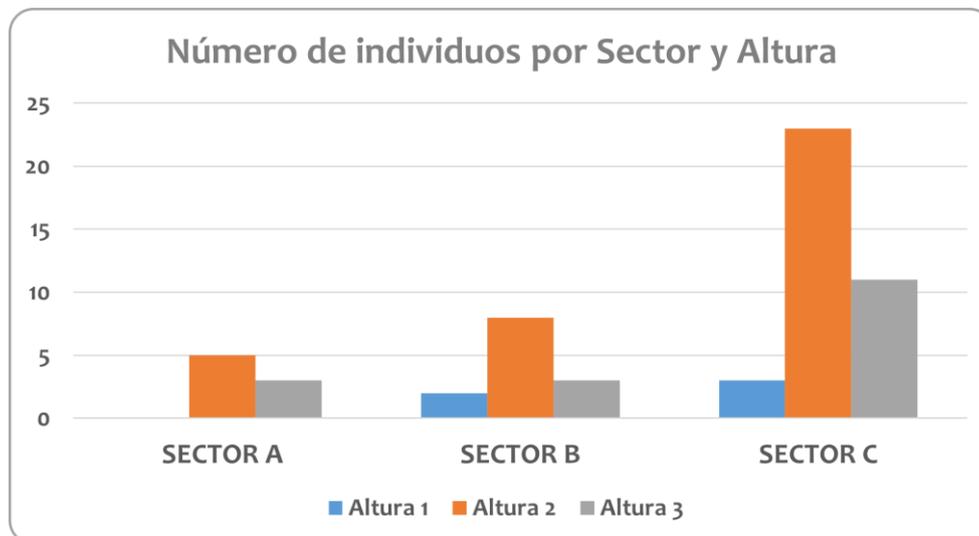
Se han detectado 5 ejemplares volando en la zona de riesgo alto (dentro del sector A, y a una altura de vuelo 2), tratándose de 5 buitres que pasaron entre las palas del aerogenerador APE-05. Considerando las zonas de riesgo medio, se han registrado 11 individuos realizando vuelos en estas zonas, 3 buitres volando en del sector A, a altura 3 y 8 buitres volando en el sector B a altura 2.

Figura 7: Número de individuos según su proximidad al aerogenerador (sector) y su altura de vuelo registrados en el parque eólico “Ampliación Puerto Escandón”.

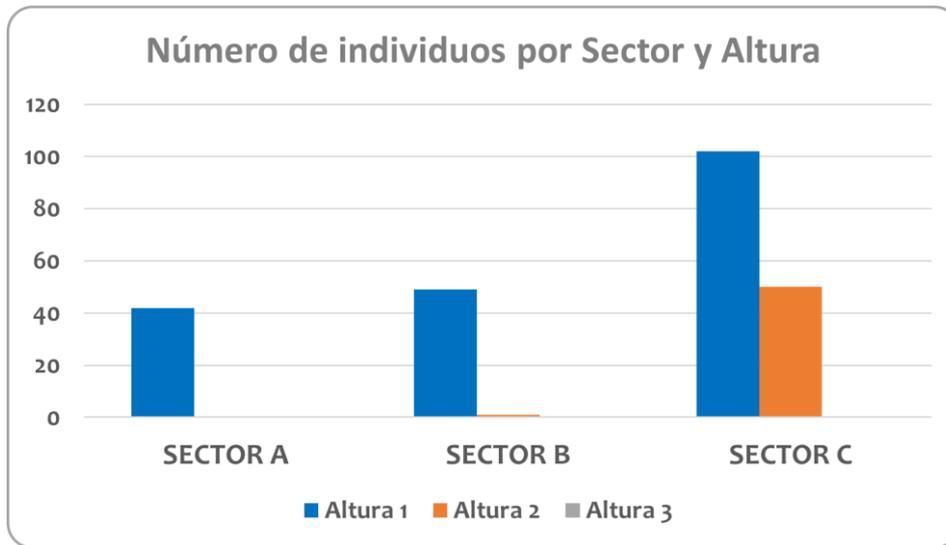
Ningún ejemplar ha sido detectado volando en la zona de riesgo alto (sector A con altura de vuelo 2). Considerando las zonas de riesgo medio, 5 zorzal charlo fue registrado volando en el sector B a una altura 2 mientras que 42 ejemplares de diversas especies fueron registrados volando en el sector A, a altura 1. El resto de las aves detectadas se encontraban en zonas consideradas de riesgo bajo, volando fundamentalmente a altura 1 en los sectores B y C.

Figura 10: Número de individuos según su proximidad al aerogenerador (sector) y su altura de vuelo registrados en el parque eólico “Ampliación Puerto Escandón”.

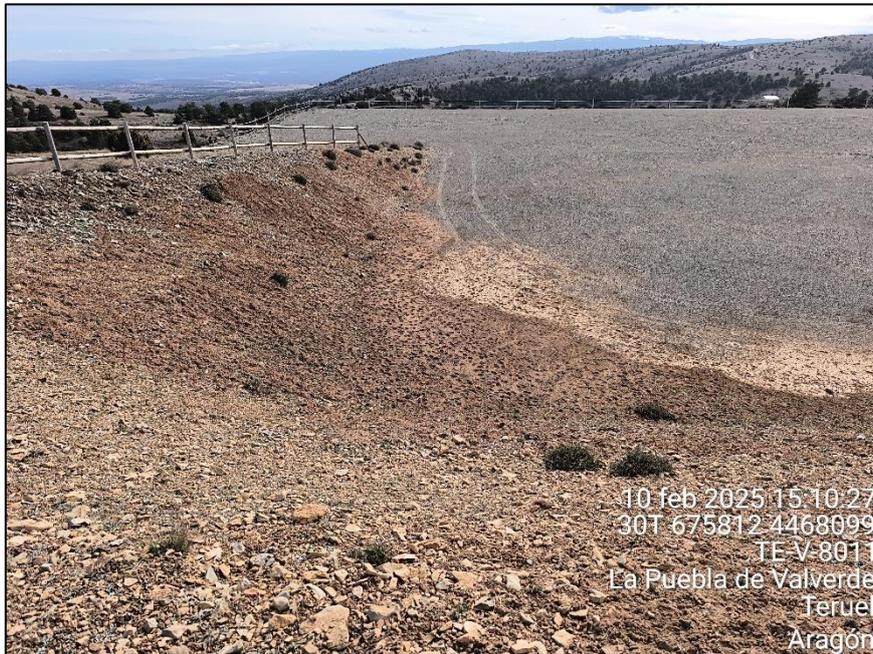
A lo largo del periodo de seguimiento al que se refiere este informe no se han producido fenómenos erosivos relevantes en los taludes y las plataformas de los aerogeneradores del parque y sus viales con respecto a cuatrimestres anteriores. Existen algunas pequeñas cárcavas en algunos taludes, ya mencionadas en informes anteriores, que han depositado pequeñas coladas sedimentarias en las plataformas y también se han reportado anteriormente algunos puntos en los que la geomalla textil ha quedado ligeramente al descubierto debido a la escorrentía de agua, sin embargo, estos procesos erosivos de escasa entidad no parecen haberse agravado notablemente en los últimos meses, y su afección es mínima.

Figura 11: Pequeña colada sedimentaria depositada en la plataforma del aerogenerador APE-01.

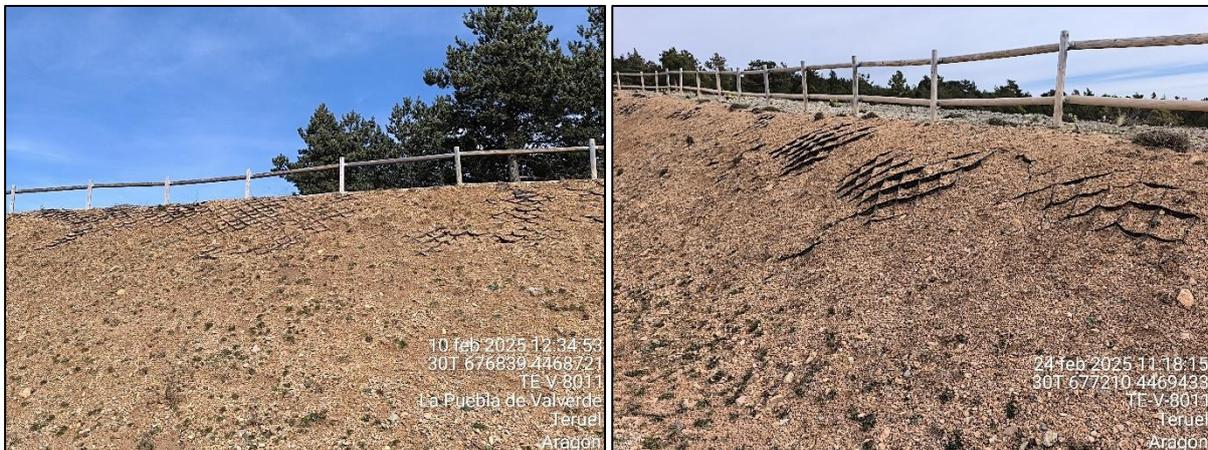
Figura 12: Geomalla textil descubierta en los taludes de los aerogeneradores APE-04 y APE-06

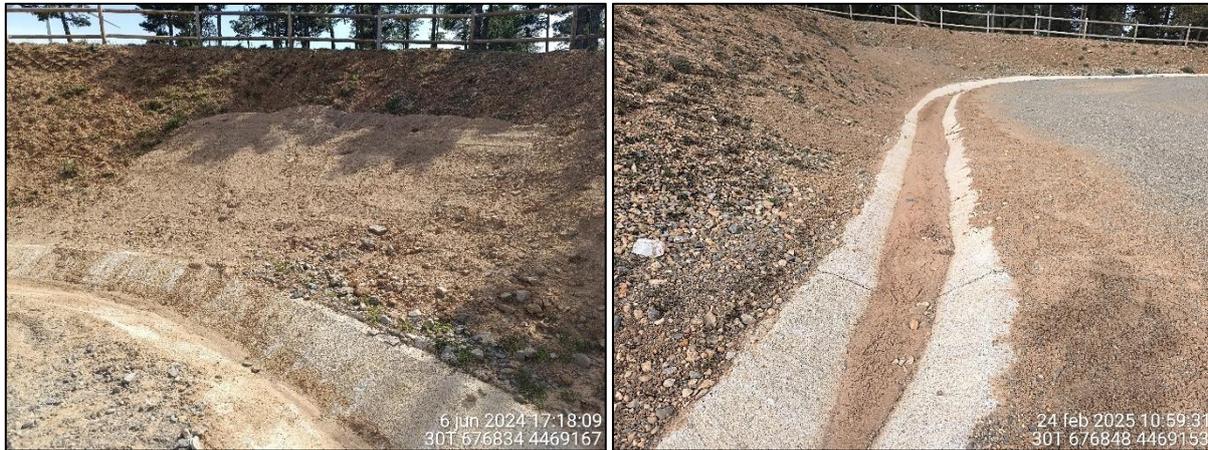
Las cunetas del Aerogenerador APE-05, que fueron limpiadas en primavera del 2024 para retirar los sedimentos acumulados, han acumulado algo de sedimento de nuevo.

Figura 13: Cunetas del aerogenerador APE-05 en junio de 2024 (izda) y febrero de 2025 (dcha)

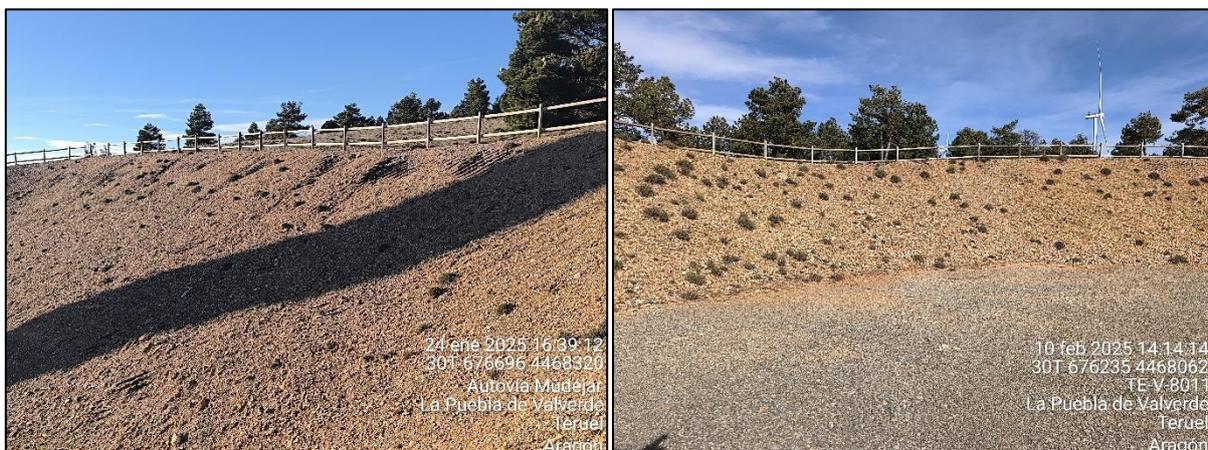
En los últimos años se han llevado a cabo varias hidrosiembras, la última en el mes de abril de 2023 y el resultado por ahora no ha sido el esperado. El terreno en la zona de implantación es muy pedregoso y fundamentalmente de roca caliza por lo que la retención de agua es baja. Además las cabras y otros herbívoros del entorno ramonean los brotes dificultando el arraigo de las plantas. Por otra parte, sí que se ha observado una tímida colonización espontánea por parte de plantas del entorno en algunos puntos de los taludes. Se trata fundamentalmente arbustos de bajo porte (tomillos, santolinas, etc) bien adaptadas a entornos pedregosos con déficit hídrico. El promotor continuará trabajando en conjunto con LINUM para buscar una solución para la revegetación de los taludes.

Figura 14: Estado de los taludes, con revegetación natural muy tímida y las plantas de la hidrosiembra secas.

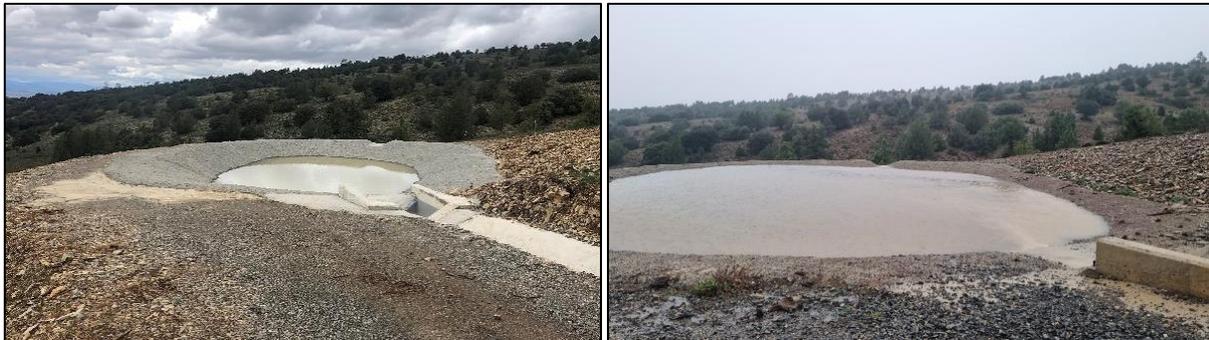
- Excavación.
- Aplicación de un lecho de arena.
- Colocación de lámina impermeabilizante.
- Colocación de geotextil.
- Hormigonado.

Figura 15: Balsa ganadera construida en el entorno de la SET Puerto Escandón como medida compensatoria.

En el mes de junio de 2024 el departamento de medio ambiente de la Junta de Aragón decidió vaciar la balsa para proceder a una limpieza de la misma dada la acumulación de excrementos de ganado vacuno que se estaban sedimentando en el fondo de la balsa y que estaban perjudicando la calidad del agua. Asimismo, tras el vaciado y la limpieza se procedió al vallado de la balsa para impedir el acceso del ganado vacuno y de esta forma evitar que se vuelvan a acumular sedimentos de excrementos. Para garantizar que el ganado vacuno pueda beneficiarse y aprovechar el agua de la balsa se han construido unos abrevaderos cercanos a la balsa que se alimentarán con el agua de la misma.

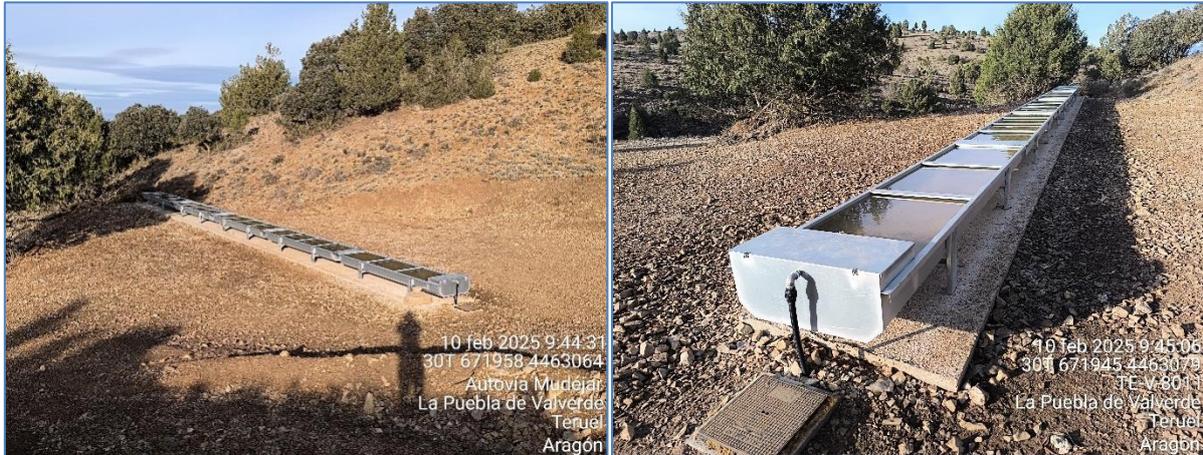
Figura 16: Abrevaderos construidos para el ganado en el entorno de la balsa.

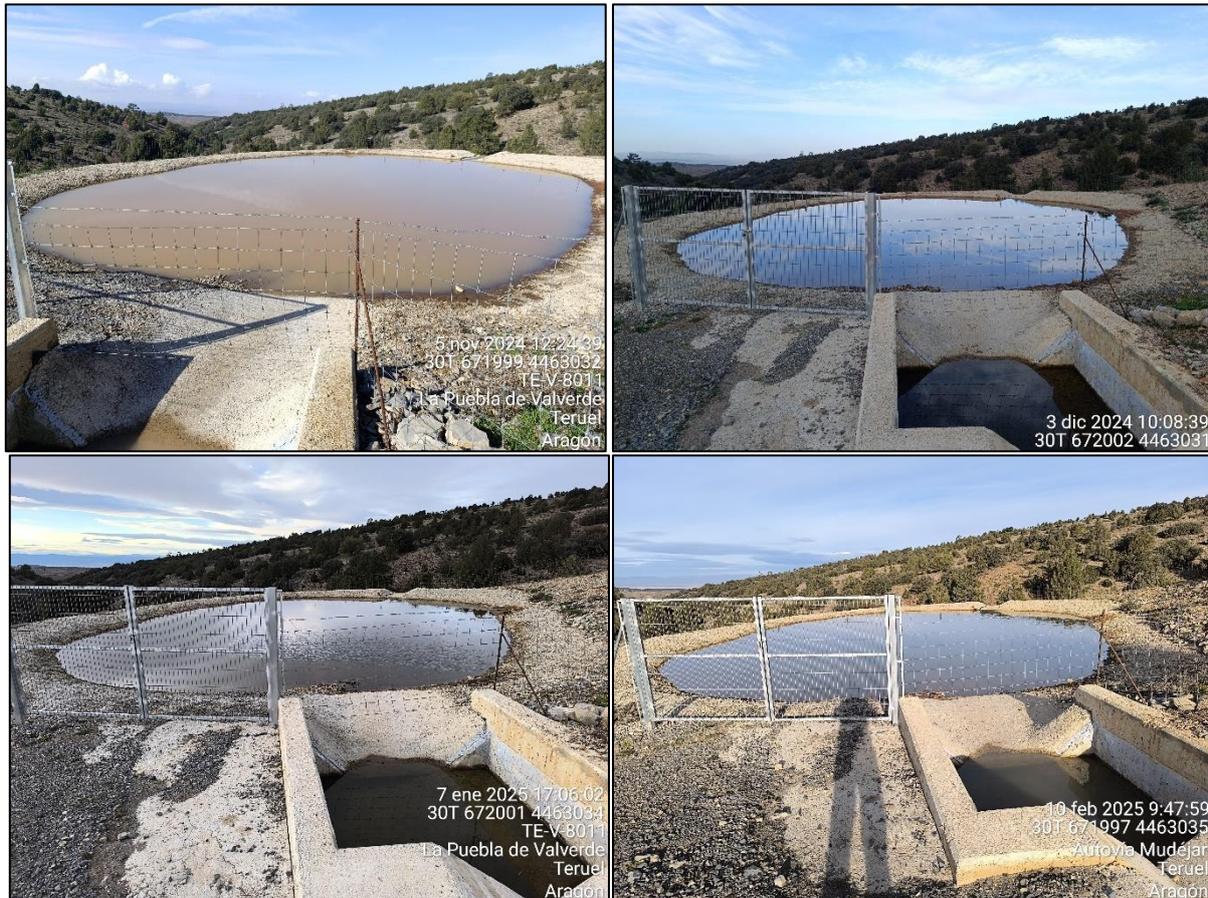
Figura 17: Nivel de agua de la balsa ganadera a lo largo del periodo de explotación al que se refiere este informe.

El nivel de agua en la balsa se ha mantenido constante a lo largo de los 4 meses y al máximo de su capacidad, debido a las lluvias caídas a lo largo del otoño e invierno.

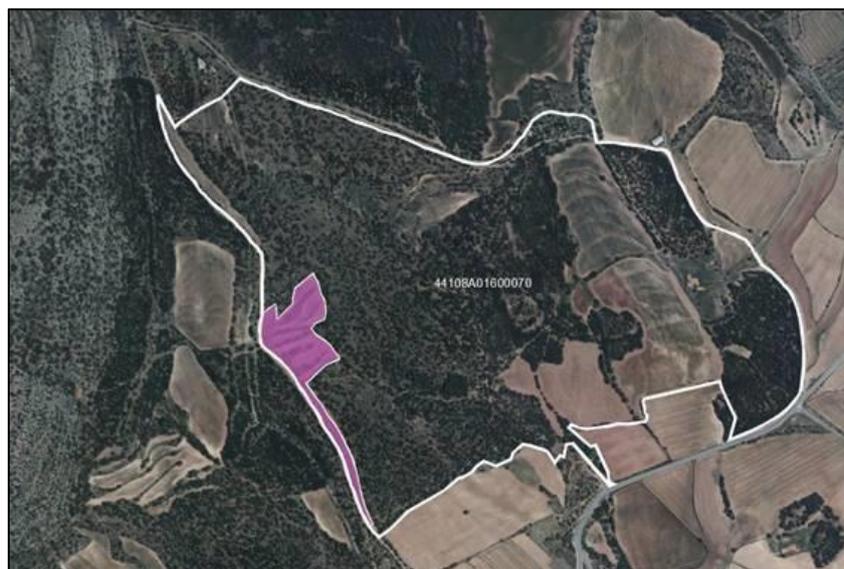
Figura 19: Parcela 16 del polígono 70 de Formiche Alto con la superficie replantada (sombreada en magenta) como medida de compensación para mejorar la calidad del hábitat del LIC “Sabinares de Puerto Escandón”.

Para ello, se seleccionó una parcela de labor agrícola (parcela 16 del polígono 70 de Formiche Alto) y se integró en el MUP y en consecuencia en el propio LIC, con el propósito de realizar una replantación con especies forestales autóctonas.

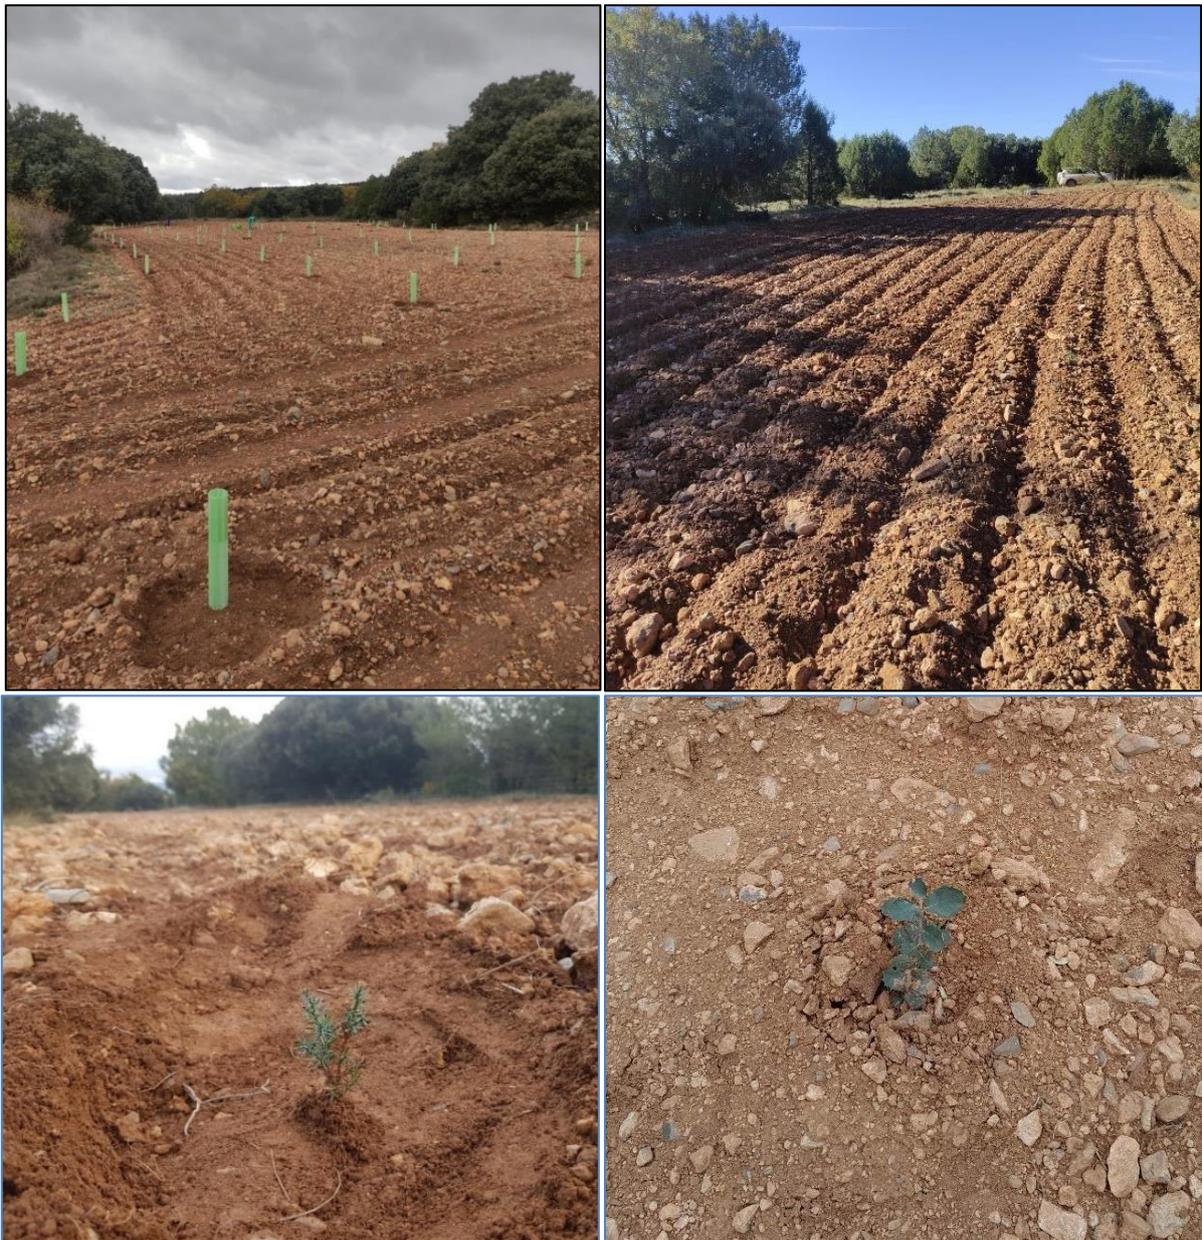
A principios de noviembre de 2022 se realizó en esta parcela un laboreo no muy profundo con tractor y cultivador de reja ancha para descompactar la tierra y eliminar las posibles hierbas adventicias que pudiera haber, y seguidamente se procedió a la plantación de 350 sabinas, 650 carrascas truferas y 150 rosales silvestres en una superficie cercana a las 2,7 hectáreas, que ha sido vallada para evitar la entrada de fauna.

Figura 20: Imágenes ilustrativas del momento en el que se realizó la plantación de Carrascas y Sabinas como medida de compensación para mejorar la calidad del hábitat del LIC “Sabinas de Puerto Escandón”.

Tras la siembra se realizó un pequeño alcorque alrededor cada pie para poder realizar un riego post-plantación y se colocó un protector de plástico con aireación en cada una de las plantas, Adicionalmente en la lengua que discurre paralela al camino, se plantaron 50 sabinas y 50 rosales silvestres con el objetivo de aumentar la vegetación en el entorno.

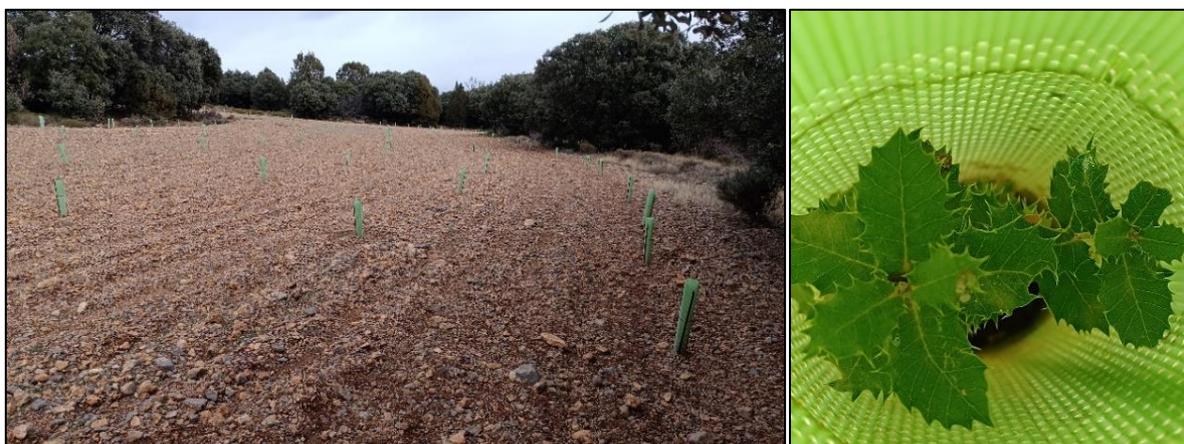
A lo largo del cuatrimestre al que se refiere este informe se han realizado varias visitas a la zona en la que se ubica la plantación para realizar un seguimiento de la misma. La replantación en general parece estar prosperando, y la mayoría de las plantas revisadas se encuentran en buen estado, sin embargo, en la lengua que discurre paralela al camino, que no se encuentra vallada, unos pocos de los protectores de plástico han sido derribados, probablemente por el ganado doméstico que frecuenta la zona.

Figura 21: Plantación de Carrascas y Sabinas en enero de 2024 (izda). Detalle de carrasca dentro del tubo protector (dcha).

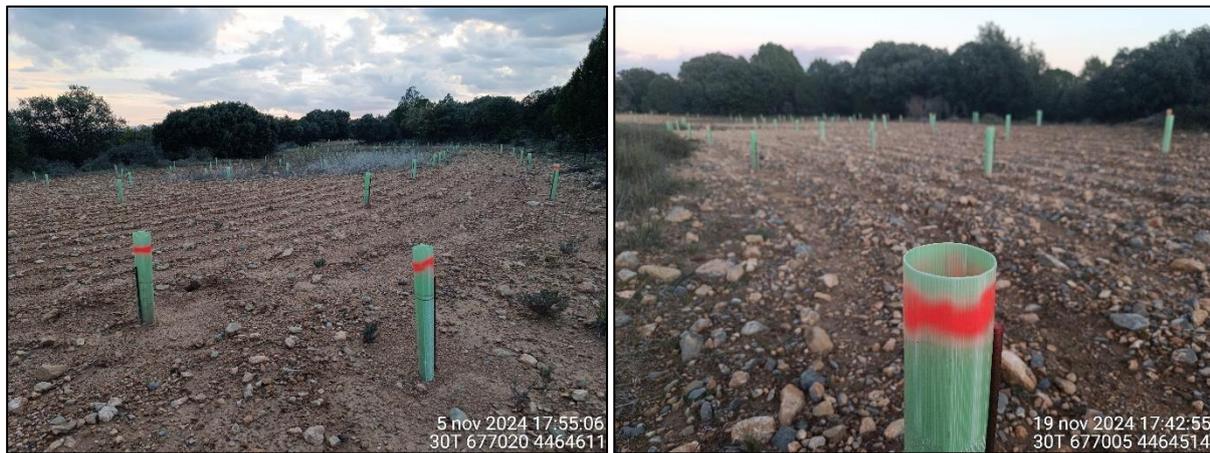
Figura 22: Algunos plantones marcados para su sustitución cuando se lleve a cabo la replantación

El promotor del parque ha planteado una renovación de la plantación, para lo cual ha lanzado recientemente un pedido de reposición de marras. La ejecución de los trabajos ya está contratada desde octubre de 2024 y se realizará en los próximos meses a criterio del vivero que va a realizar la reposición en función de las condiciones meteorológicas. A lo largo de este cuatrimestre se ha procedido a marcar los plantones secos para facilitar su sustitución cuando se lleve a cabo la replantación.
