# **PLAN DE VIGILANCIA Y SEGUIMIENTO AMBIENTAL PARQUE EÓLICO “AMPLIACIÓN PUERTO ESCANDÓN” TT.MM. FORMICHE ALTO Y LA PUEBLA DE VALVERDE (TERUEL)**

| Nombre de la instalación | Parque eólico Ampliación Puerto Escandón |
| Informe de FASE de | Explotación |
| nº de informe y año de seguimiento | Informe nº3 del año 5 |

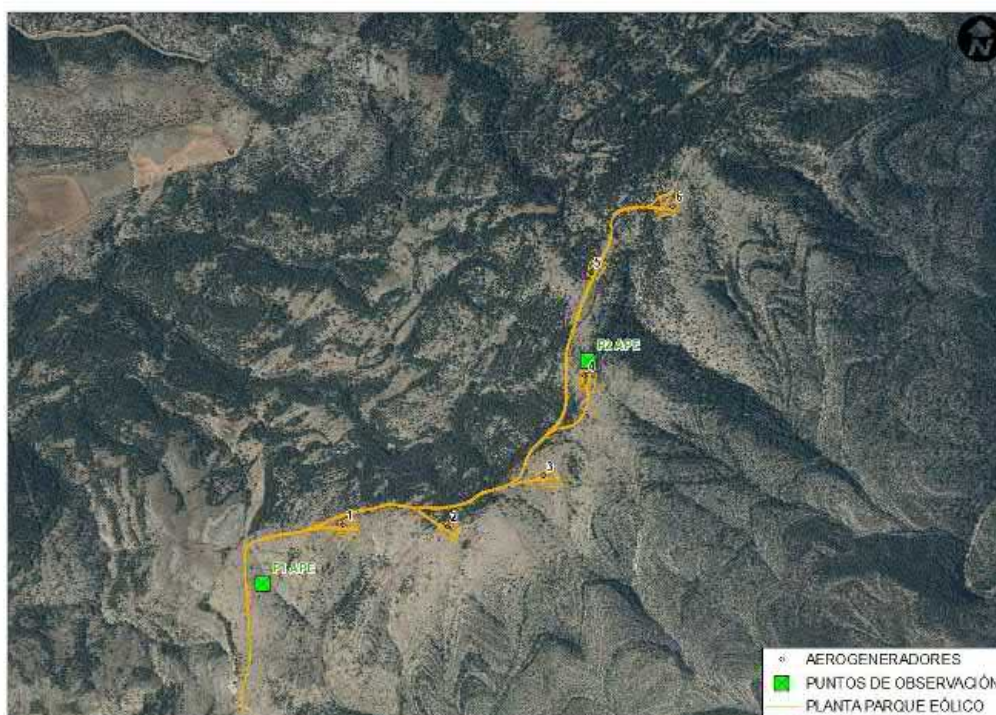
**Figura 3:** Localización de los 2 puntos (PO-1 y PO-2) utilizados para analizar el uso del espacio de la avifauna en el parque eólico “Ampliación Puerto de Escandón”. Fuente: Molinos del Ebro e IDE Aragón.

- PO 1: UTM: 675420 / 4467818; loma junto a vial de acceso a la instalación.
- PO 2: UTM: 676832 / 4468785; junto al aerogenerador APE-04.

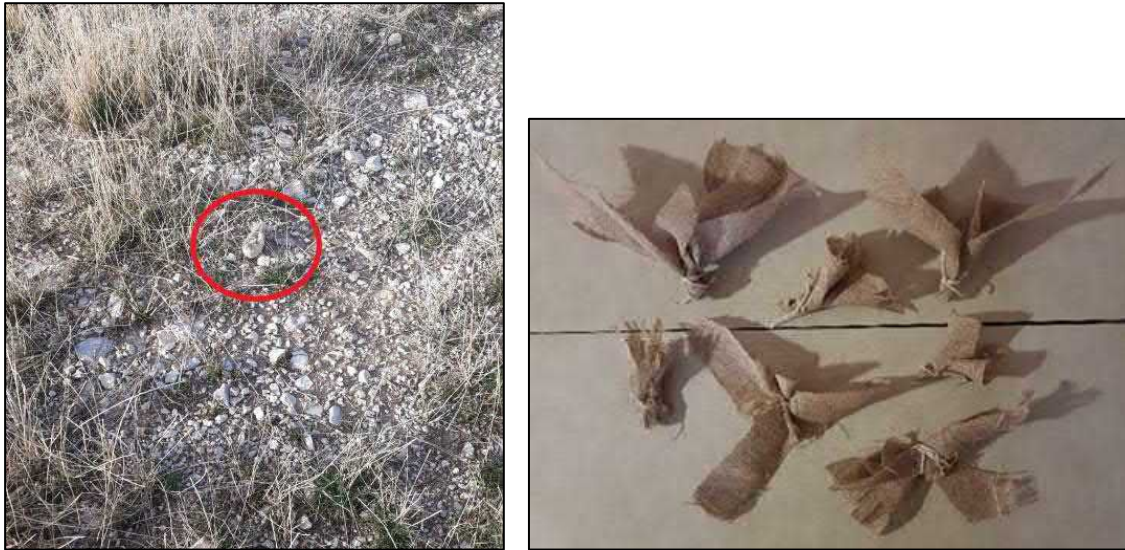
A lo largo de todo el periodo de explotación del parque eólico se han llevado a cabo varios test de detectabilidad utilizando señuelos a modo de siniestros. Para llevarlo a cabo, un segundo técnico reparte pequeños ovillos de arpillera de diferentes tamaños a lo largo del área en torno a cada aerogenerador cubierta por las palas considerando su radio, para que posteriormente el técnico evaluado pueda encontrarlos durante la visita rutinaria del parque y así determinar la tasa de detectabilidad calculando el porcentaje de ovillos encontrados respecto del total de ovillos repartidos.

**Figura 5:** Ejemplos de los ovillos de arpillerá utilizados como señuelos durante la realización del test de detectabilidad en el parque eólico “Ampliación Puerto Escandón”.

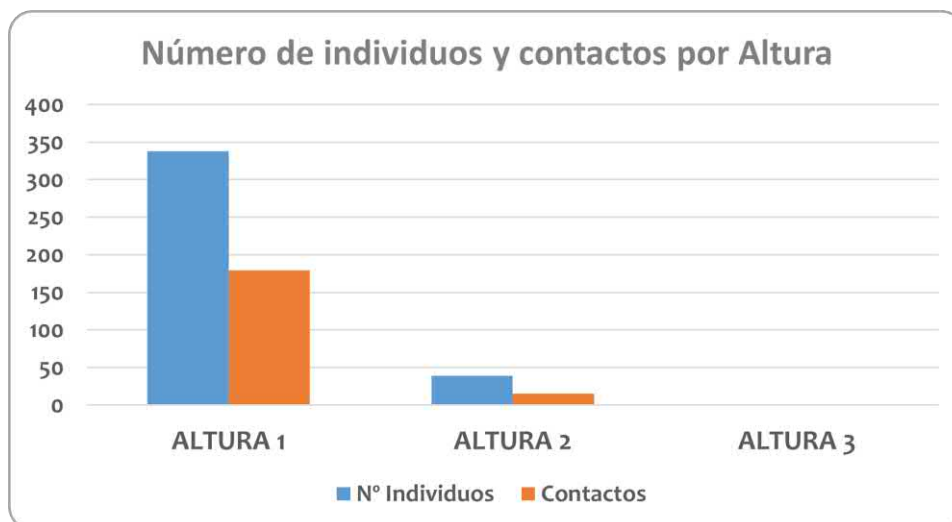
**Figura 10:** Número de individuos y contactos según su altura de vuelo registrados en el parque eólico “Ampliación Puerto Escandón”.

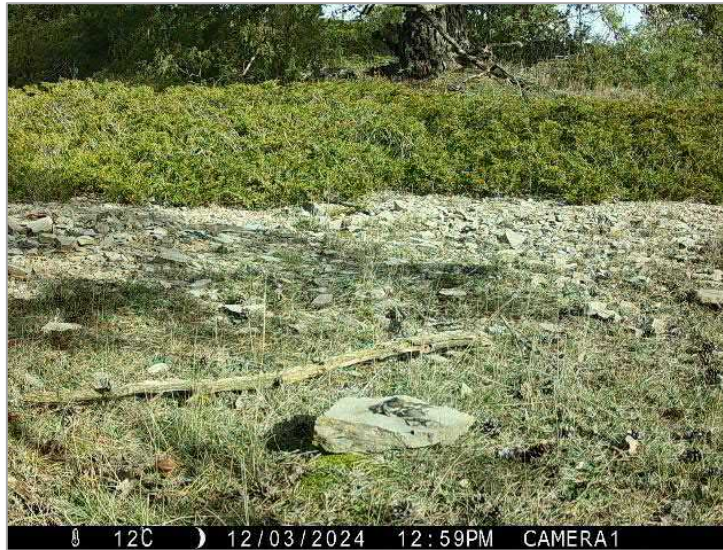
**Figura 13:** Fotografía obtenida mediante cámaras de foto trapeo durante la realización de los test de permanencia en el parque eólico Ampliación Puerto Escandón.

Todos los siniestros que fueron colocados a modo de cebo para realizar el test de permanencia fueron depredados en un plazo máximo de 8 días. Para los casos en los que se pudo identificar al depredador, se trató en todos ellos de zorros, menos en un caso en el que el cebo fue depredado por una garduña. El tiempo medio que los siniestros han permanecido en el lugar donde fueron situados (Tasa de permanencia) es de 2,92 días.

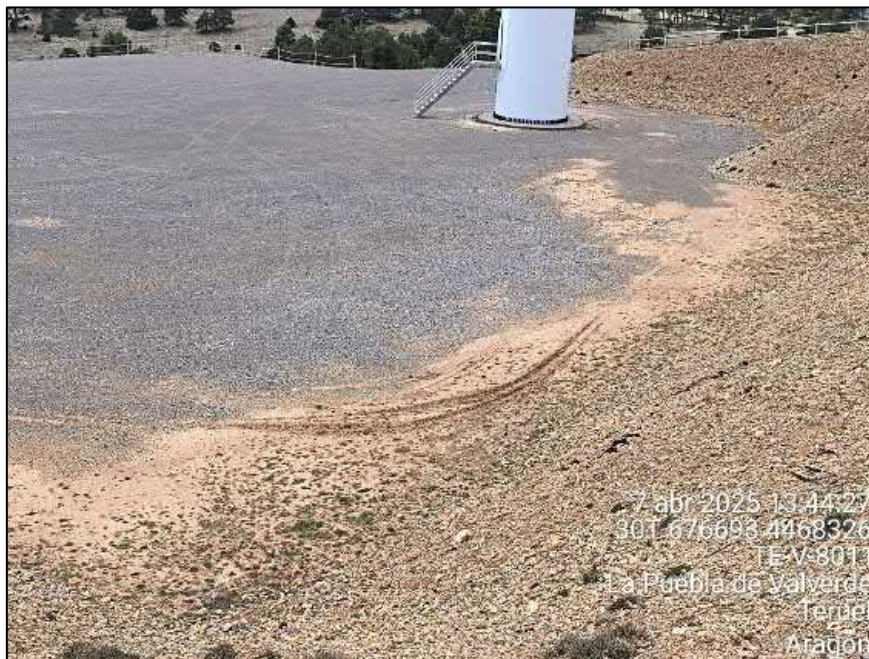
A lo largo del periodo de seguimiento al que se refiere este informe no se han producido fenómenos erosivos relevantes en los taludes y las plataformas de los aerogeneradores del parque y sus viales con respecto a cuatrimestres anteriores. Existen algunas pequeñas cárcavas en algunos taludes, ya mencionadas en informes anteriores, que han depositado pequeñas coladas sedimentarias en las plataformas y también se han reportado anteriormente algunos puntos en los que la geomalla textil ha quedado ligeramente al descubierto debido a la escorrentía de agua, sin embargo, estos procesos erosivos de escasa entidad no parecen haberse agravado notablemente en los últimos meses, y su afección es mínima.

**Figura 14:** Pequeña colada sedimentaria depositada en la plataforma del aerogenerador APE-01.

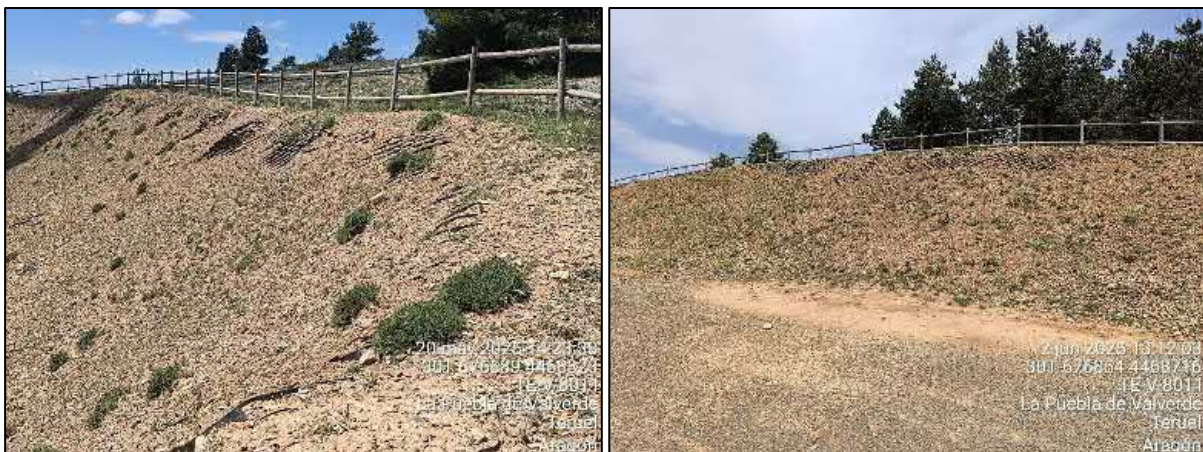
**Figura 15:** Geomalla textil descubierta en los taludes de los aerogeneradores APE-04 y APE-06

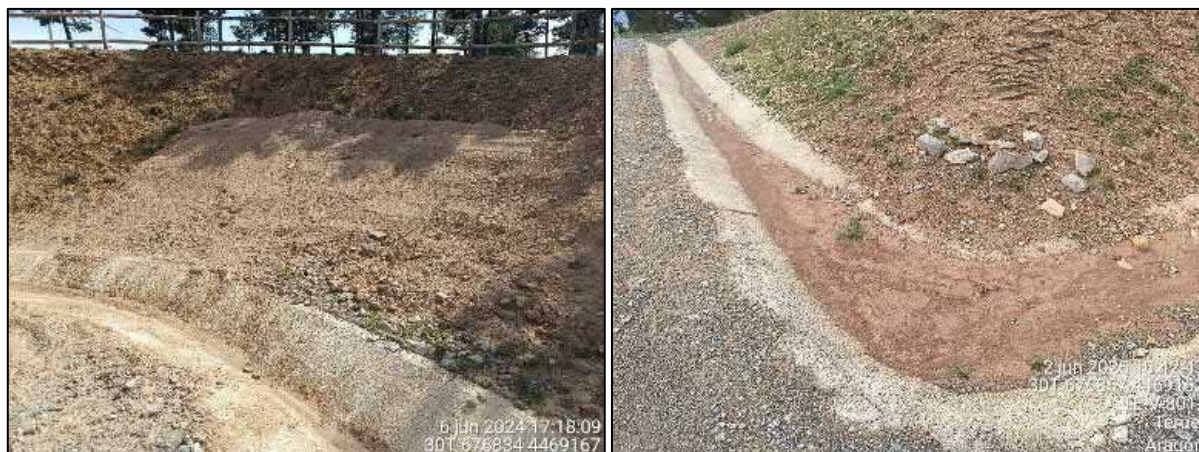
Las cunetas del Aerogenerador APE-05, que fueron limpiadas en primavera del 2024 para retirar los sedimentos acumulados, han acumulado algo de sedimento de nuevo.

**Figura 16:** Cunetas del aerogenerador APE-05 en junio de 2024 (izda) y junio de 2025 (dcha)

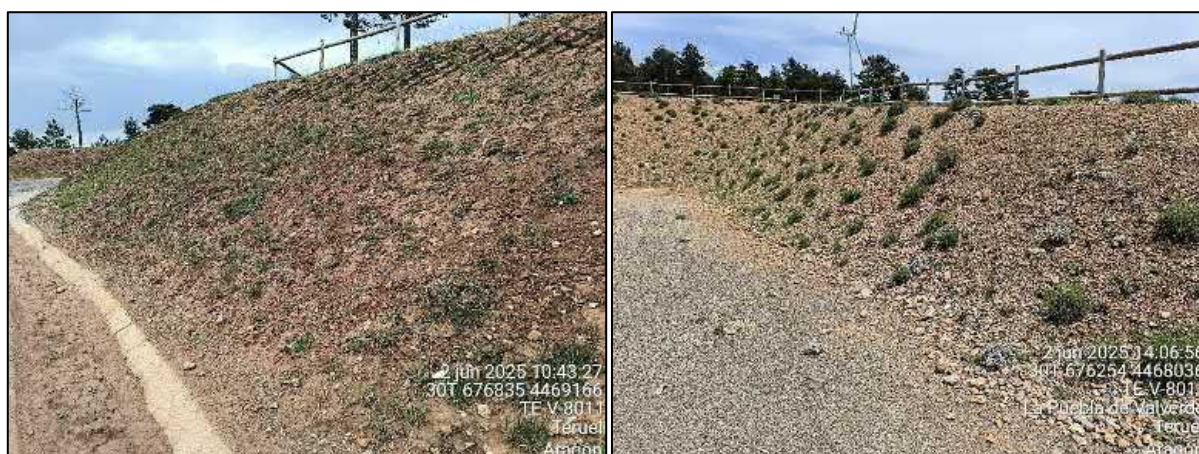
En los últimos años se han llevado a cabo varias hidrosiembras, la última en el mes de abril de 2023 y el resultado por ahora no ha sido el esperado. El terreno en la zona de implantación es muy pedregoso y fundamentalmente de roca caliza por lo que la retención de agua es baja. Además las cabras y otros herbívoros del entorno ramonean los brotes dificultando el arraigo de las plantas. Por otra parte, sí que se ha observado una tímida colonización espontánea por parte de plantas del entorno en algunos puntos de los taludes. Se trata fundamentalmente arbustos de bajo porte (tomillos, santolinas, etc) bien adaptadas a entornos pedregosos con déficit hídrico. El promotor continuará trabajando en conjunto con LINUM para buscar una solución para la revegetación de los taludes.

**Figura 17:** Estado de los taludes, con revegetación natural muy tímida y las plantas de la hidrosiembra secas.

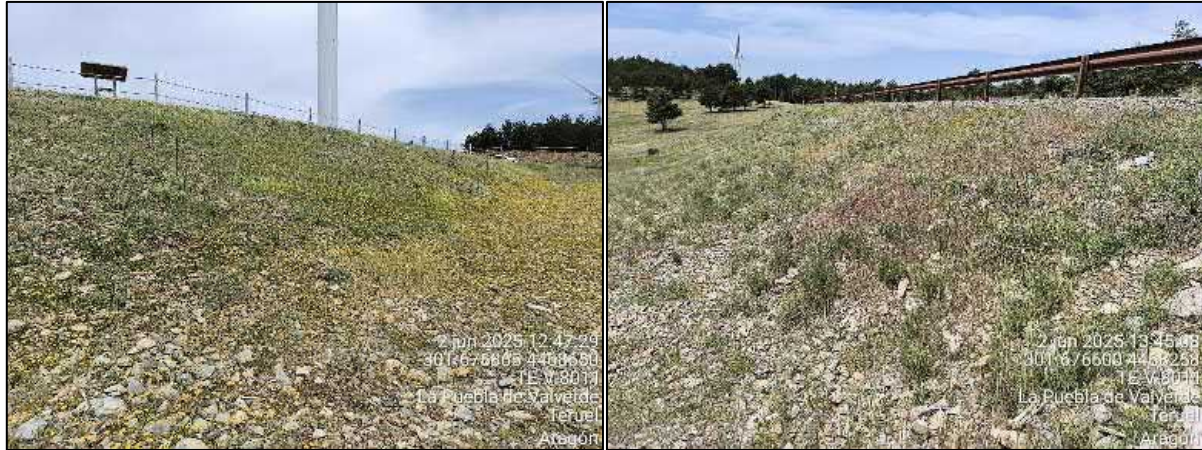
Por otra parte, en los taludes que dan hacia el exterior de las plataformas y viales, debido a su menor pendiente, la revegetación se está asentando con mayor éxito.

**Figura 18:** Revegetación natural prosperando con más éxito en los taludes exteriores de las plataformas y viales del Parque Eólico “Ampliación Puerto Escandón” por su menos pendiente

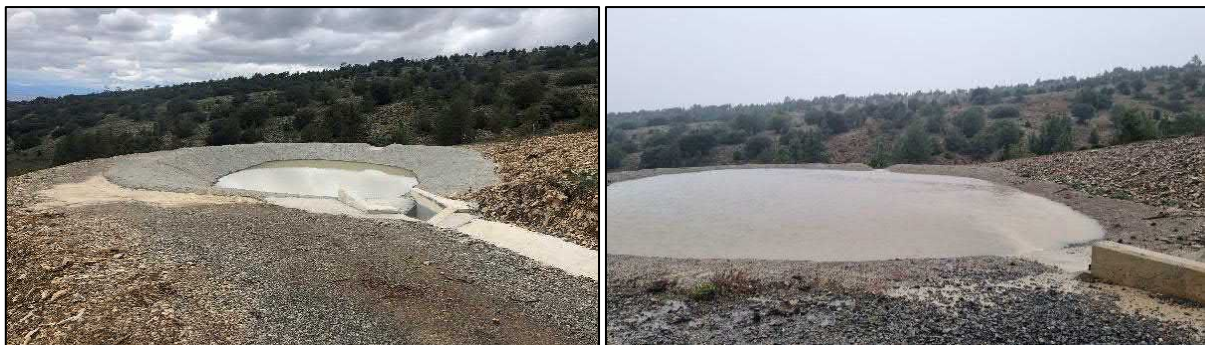
**Figura 19:** Balsa ganadera construida en el entorno de la SET Puerto Escandón como medida compensatoria.

En el mes de junio de 2024 el departamento de medio ambiente de la Junta de Aragón decidió vaciar la balsa para proceder a una limpieza de la misma dada la acumulación de excrementos de ganado vacuno que se estaban sedimentando en el fondo de la balsa y que estaban perjudicando la calidad del agua. Asimismo, tras el vaciado y la limpieza se procedió al vallado de la balsa para impedir el acceso del ganado vacuno y de esta forma evitar que se vuelvan a acumular sedimentos de excrementos. Para garantizar que el ganado vacuno pueda beneficiarse y aprovechar el agua de la balsa se han construido unos abrevaderos cercanos a la balsa que se alimentarán con el agua de la misma.

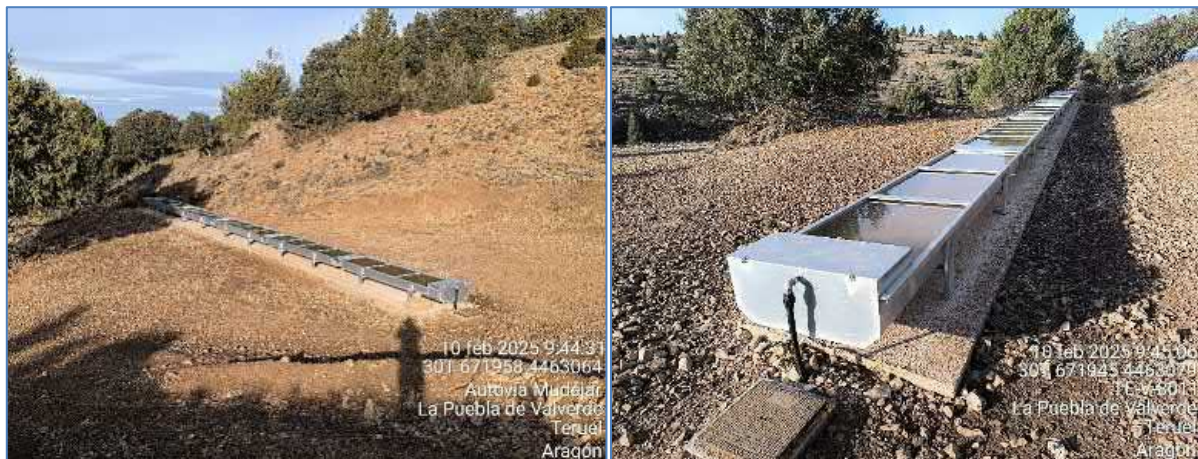
**Figura 20:** Abrevaderos contruidos para el ganado en el entorno de la balsa.

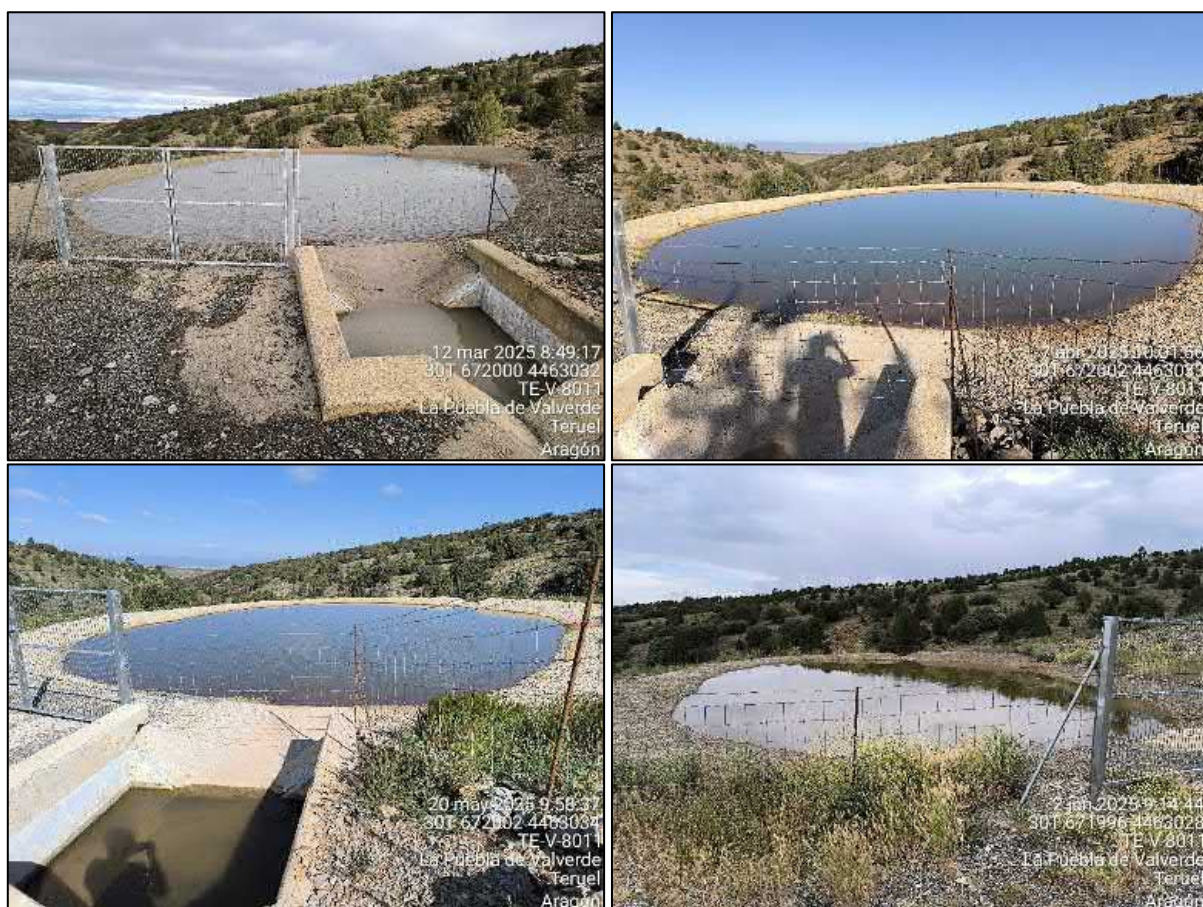
**Figura 21:** Nivel de agua de la balsa ganadera a lo largo del periodo de explotación al que se refiere este informe.

El nivel de agua en la balsa se ha mantenido constante a lo largo de los 4 meses y al máximo de su capacidad, debido a las abundantes lluvias caídas a lo largo de todo el periodo.

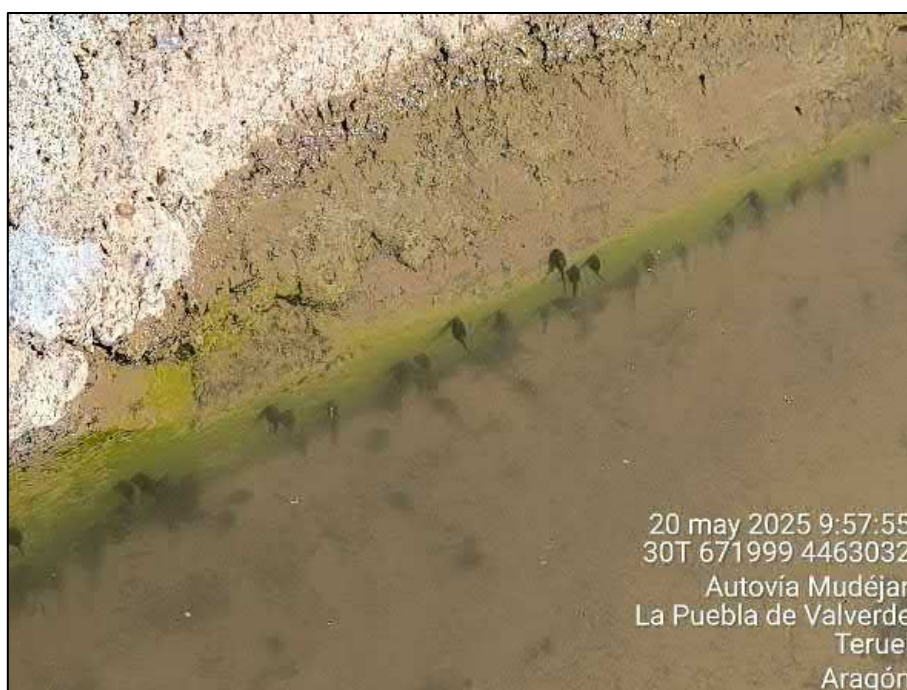
Se ha podido comprobar que los abrevaderos construidos junto a la balsa, y alimentados con el agua procedente de la misma son usados con frecuencia por el ganado ovino y vacuno de los alrededores. También se ha confirmado el uso de la balsa por parte de la avifauna a través de la observación de aves bebiendo en la misma en numerosas ocasiones.

En la visita de mayo se pudo constatar la presencia de renacuajos, probablemente de sapo corredor (*Epidalea calamita*) en el borde

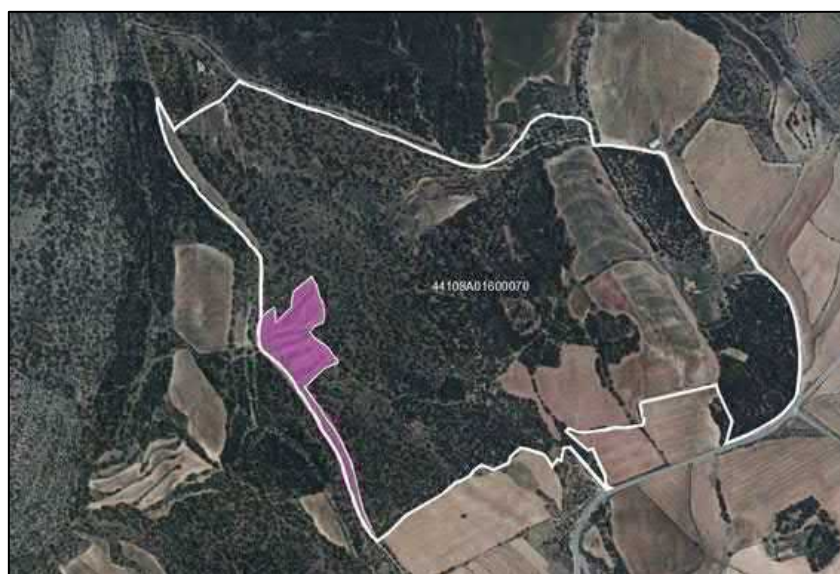
**Figura 23:** Parcela 16 del polígono 70 de Formiche Alto con la superficie replantada (sombreada en magenta) como medida de compensación para mejorar la calidad del hábitat del LIC “Sabinas de Puerto Escandón”.

Para ello, se seleccionó una parcela de labor agrícola (parcela 16 del polígono 70 de Formiche Alto) y se integró en el MUP y en consecuencia en el propio LIC, con el propósito de realizar una replantación con especies forestales autóctonas.

A principios de noviembre de 2022 se realizó en esta parcela un laboreo no muy profundo con tractor y cultivador de reja ancha para descompactar la tierra y eliminar las posibles hierbas adventicias que pudiera haber, y seguidamente se procedió a la plantación de 350 sabinas, 650 carrascas truferas y 150 rosales silvestres en una superficie cercana a las 2,7 hectáreas, que ha sido vallada para evitar la entrada de fauna.

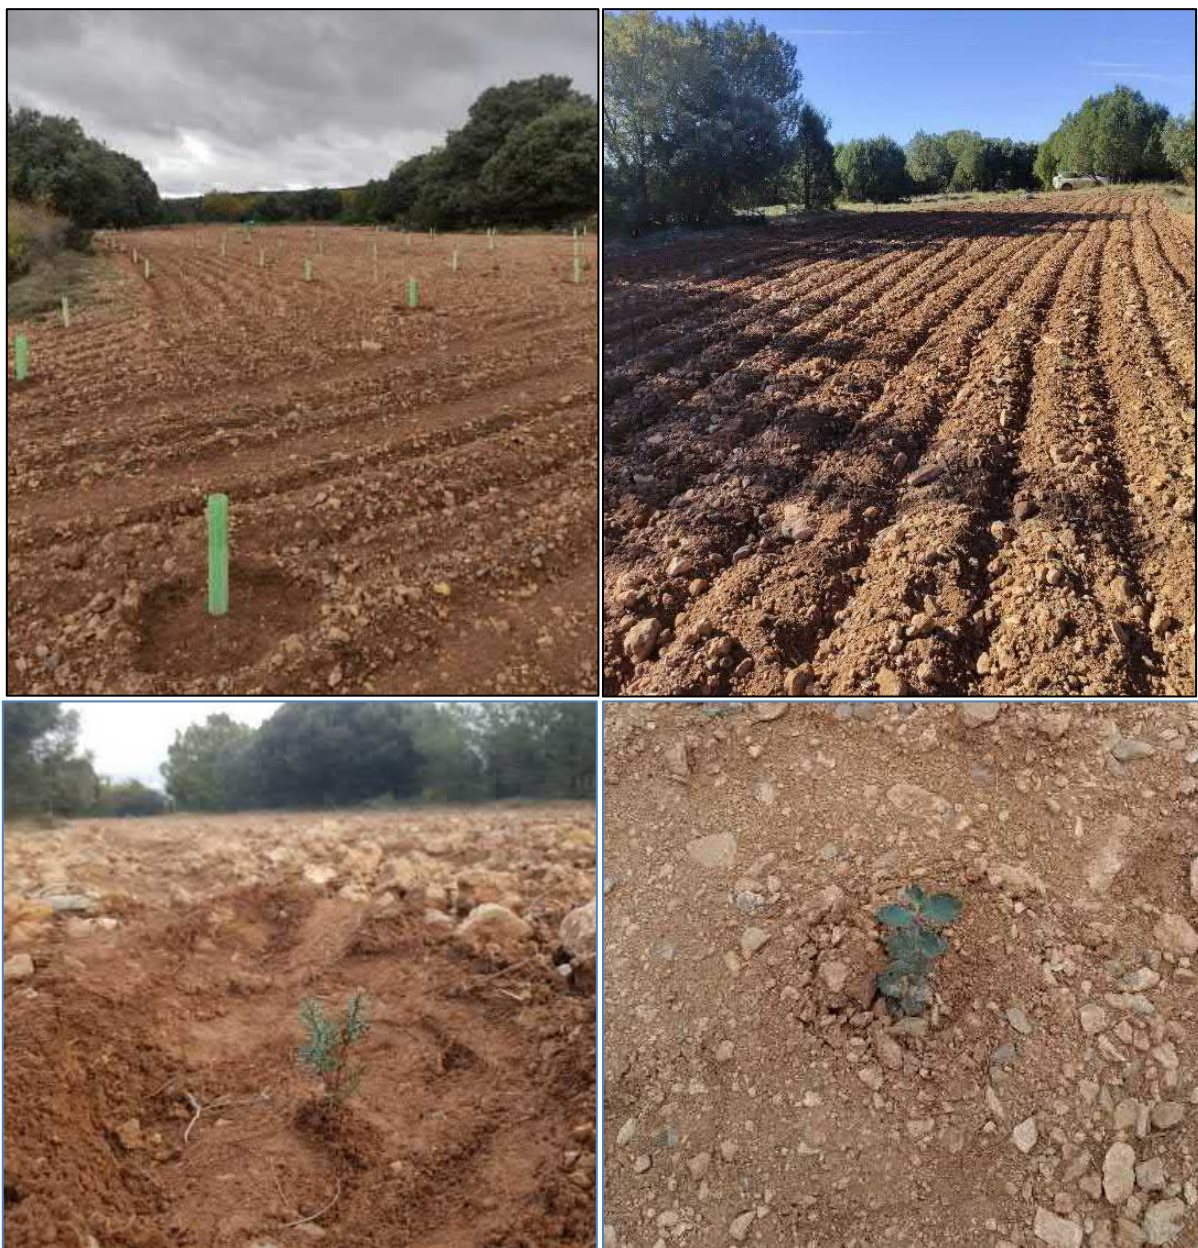
**Figura 24:** Imágenes ilustrativas del momento en el que se realizó la plantación de Carrascas y Sabinas como medida de compensación para mejorar la calidad del hábitat del LIC “Sabinares de Puerto Escandón”.

Tras la siembra se realizó un pequeño alcorque alrededor cada pie para poder realizar un riego post-plantación y se colocó un protector de plástico con aireación en cada una de las plantas, Adicionalmente en la lengua que discurre paralela al camino, se plantaron 50 sabinas y 50 rosales silvestres con el objetivo de aumentar la vegetación en el entorno.

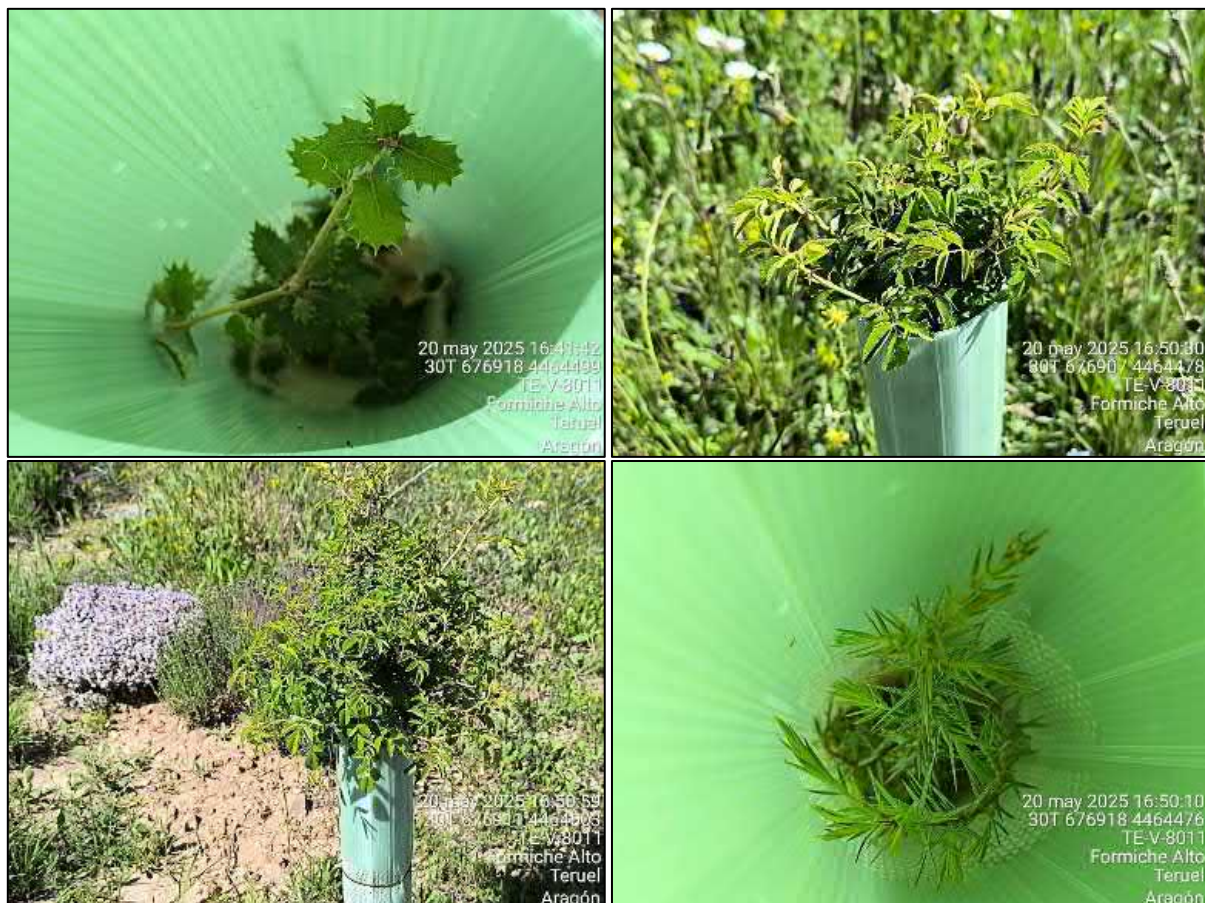
A lo largo del cuatrimestre al que se refiere este informe se han realizado varias visitas a la zona en la que se ubica la plantación para realizar un seguimiento de la misma. La replantación en general está prosperando, y la mayoría de las plantas revisadas se encuentran en buen estado, sin embargo, en la lengua que discurre paralela al camino, que no se encuentra vallada, unos pocos de los protectores de plástico han sido derribados, probablemente por el ganado doméstico que frecuenta la zona.

**Figura 25:** Detalle de algunos plantones de las tres especies presentes en la plantación (carrascas, sabinas y rosales silvestres).

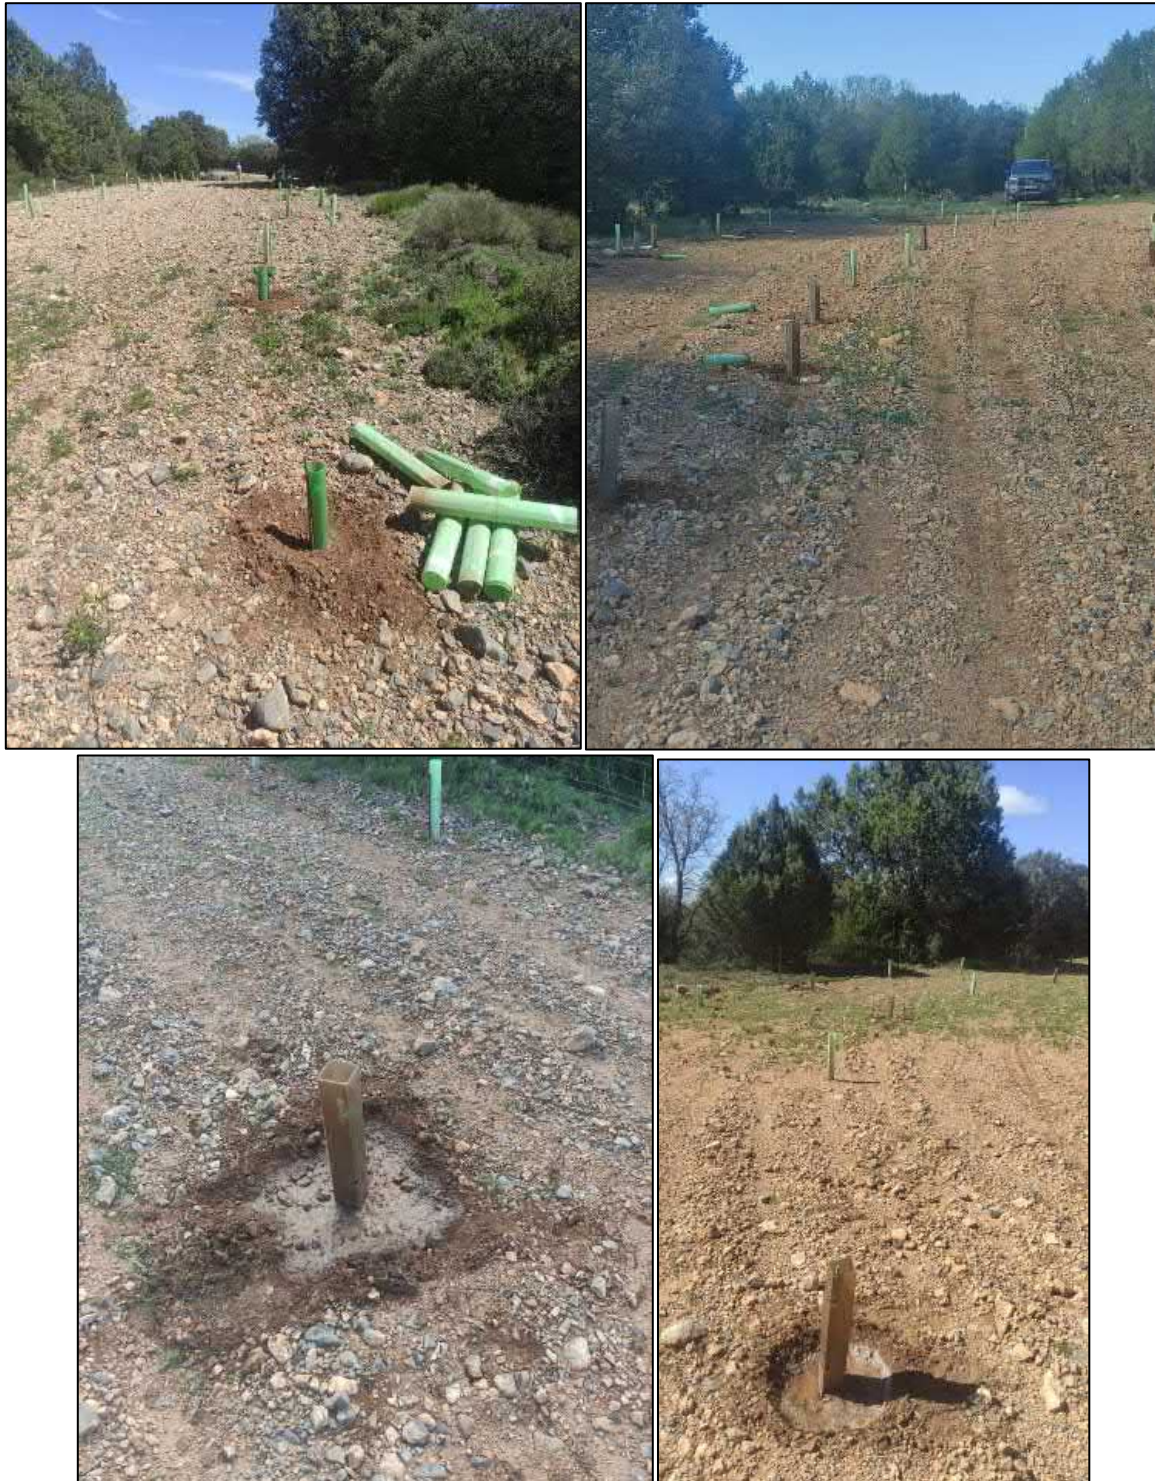
**Figura 26:** Trabajos de reposición de marras llevados a cabo la plantación en el mes de mayo de 2025

En mayo de 2025 se ha realizado una reposición de marras donde se han sustituido los plantones muertos que fueron señalizados en el cuatrimestre anterior. Los trabajos han consistido en la realización de un pequeño alcorque alrededor de cada pie, colocación de un protector de plástico de un color diferente en cada uno de los plantones nuevos y aplicación de riego.

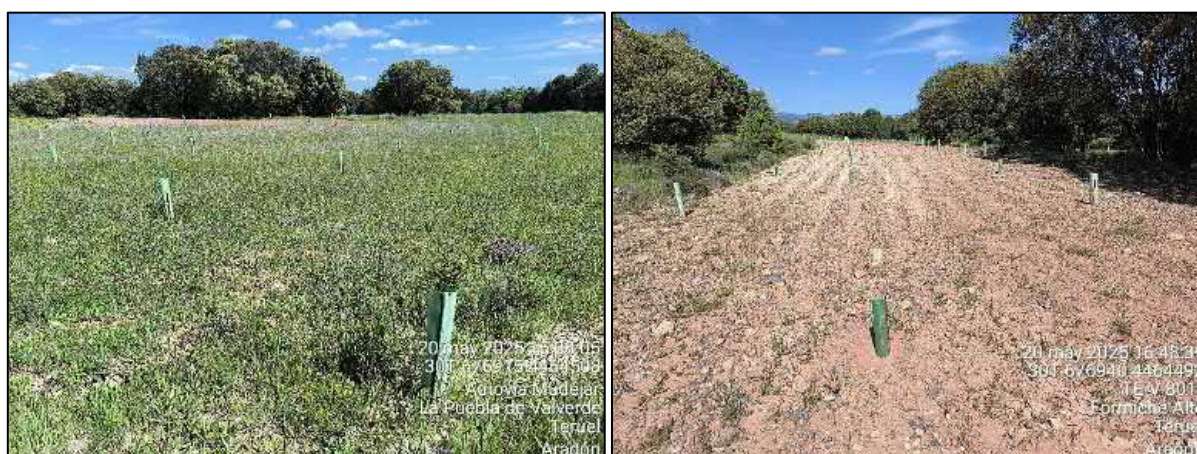
En los últimos meses ha crecido algo de vegetación por colonización natural en los espacios entre plantones en la franja de tierra más próxima al camino, que es la que presenta un mayor grado de humedad, mientras que el resto de la plantación continúa desprovista, en general, de vegetación natural.

**Figura 27:** Colonización por revegetación natural en la franja de tierra más próxima al camino (izda). Zona desprovista de vegetación hacia el interior de la plantación (dcha).
