| Nombre de la instalación: | PE LA BUZADERA |
| Informe de FASE de: | EXPLOTACIÓN |
| Nº de informe y año de seguimiento: | INFORME Nº 2 DEL AÑO 1 |
| Período que recoge el informe: | ENERO – ABRIL 2025 |

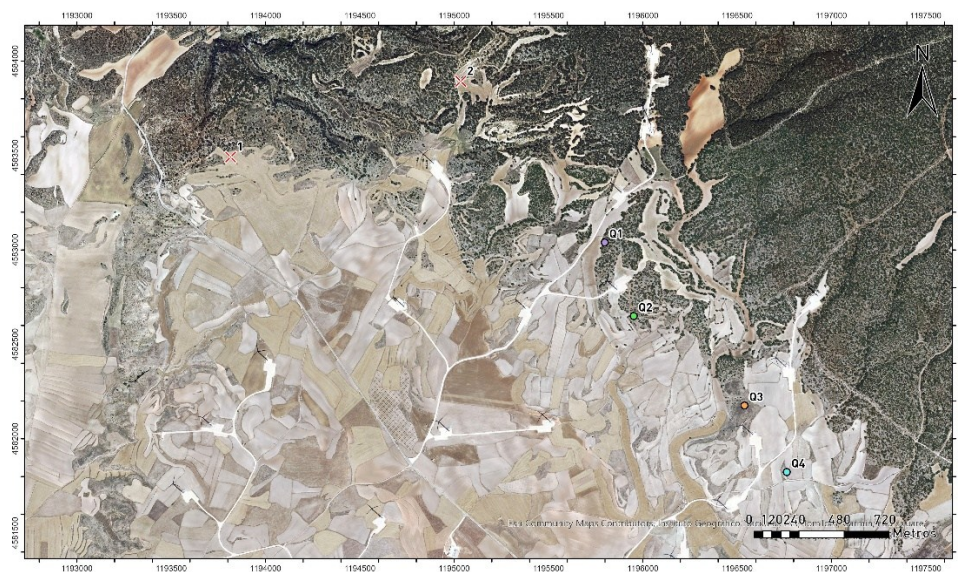
*Ilustración 1. Ubicación estación grabación quirópteros*

En la ilustración 2 se observa la ubicación de las estaciones de escucha situadas en las inmediaciones de Parque Eólico de “La Buzadera”, compartidos con el PE “Muniesa, debido a la cercanía y la homogeneidad del terreno.
