# INFORME VIGILANCIA AMBIENTAL

Nombre Instalación	PE CAMPOLIVA I
Provincia/s ubicación instalación	ZARAGOZA
Titular	ENEL GREEN POWER S.L.
CIF del titular	B-61234613
Empresa de Vigilancia	TESTA CALIDAD Y MEDIOAMBIENTE S.L.
Tipo de EIA	ORDINARIA
Informe de FASE de	EXPLOTACIÓN
Periodicidad del informe según DIA	CUATRIMESTRAL
Año de seguimiento	AÑO 5
Nº Informe y año de seguimiento	INFORME Nº 3 DEL AÑO 5
Período que recoge el informe	SEPTIEMBRE - DICIEMBRE 2024

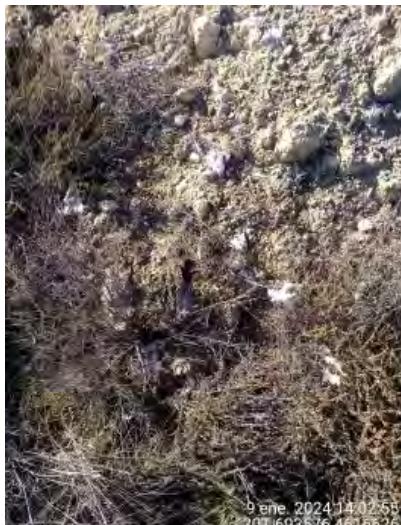
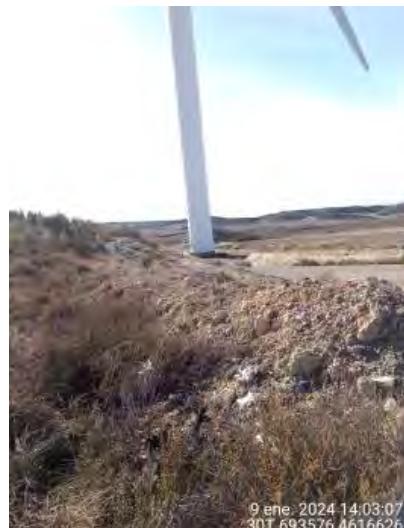
OBSERVACIONES: Se toman datos necesarios y se lleva al arcón de la set.

NOMBRE DE LA INSTALACION:	FECHA REGISTRO: 23/1/24/
Campoliva I	HORA REGISTRO: 10:59
DEPOSITO: Se lleva al arcón de la SET tras avisar al APN correspondiente.	CODIGO: COI-85
TECNICO DEL HALLAZGO: Rubén Cándido Del Campo

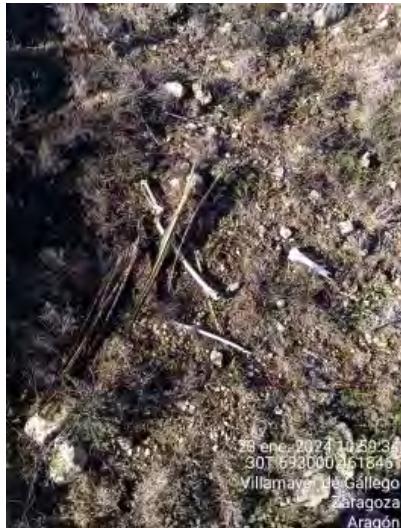
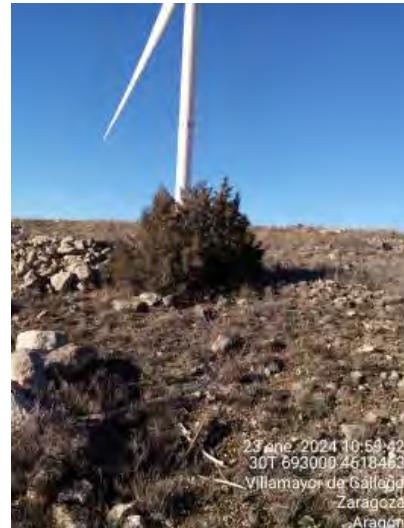
## OBSERVACIONES: N° 537149 restos de plumas y huesos

NOMBRE DE LA INSTALACION:	FECHA REGISTRO: 23/1/24/ HORA REGISTRO: 11:26
Campoliva I	
DEPOSITO: Se lleva al arcón de la SET tras avisar al APN correspondiente.	CODIGO: COI-86
TECNICO DEL HALLAZGO: Rubén Cándido Del Campo

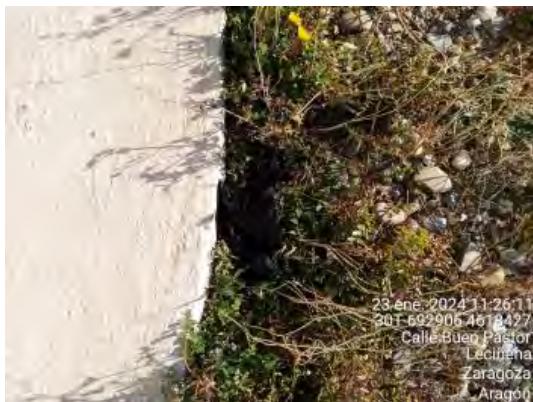
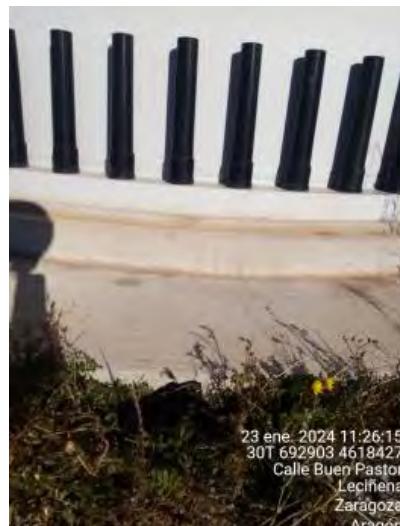
COORDENADAS UTM  
ETRS89-Huso 30 692903 4618427**OBSERVACIONES: N°537150 cuerpo en descomposicion****FOTOGRAFIA DE DETALLE**

NOMBRE DE LA INSTALACION:	FECHA REGISTRO: 20/2/24/ HORA REGISTRO: 13:44
DEPOSITO: Se lleva al arcón de la SET tras avisar al APN correspondiente.	CODIGO: COI-87
TECNICO DEL HALLAZGO: Noelia Pitarch

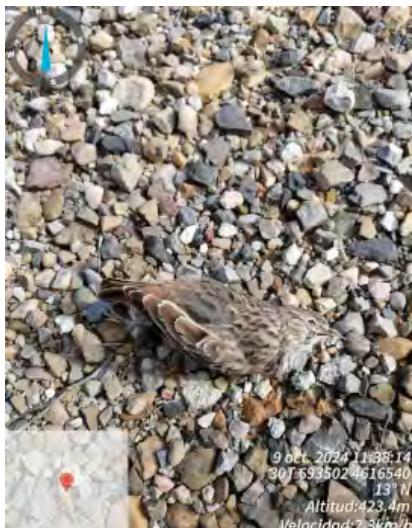
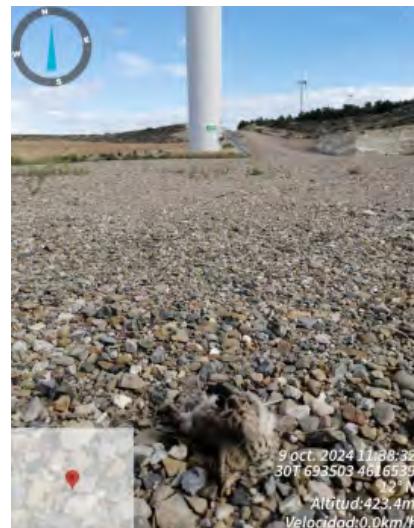
## OBSERVACIONES: Nº 940001

ESPECIE: Bisbita pratense ( <i>Anthus pratensis</i> )	EDAD: Indeterminado
ESTADO DE CONSERVACION: FALLECIDO (CUERPO ENTERO)	SEXO: I
DIAGNOSTICO: Probable colisión con aerogenerador	CNEA: IL
OBSERVACIONES: Ala rota, pico roto. No presenta ojos hundidos ni presencia de insectos. No se aprecia rigor mortis.	CAT.REGIONAL: -

Identificación: COI-05

Distancia (m): 40 m

Orientación: Norte

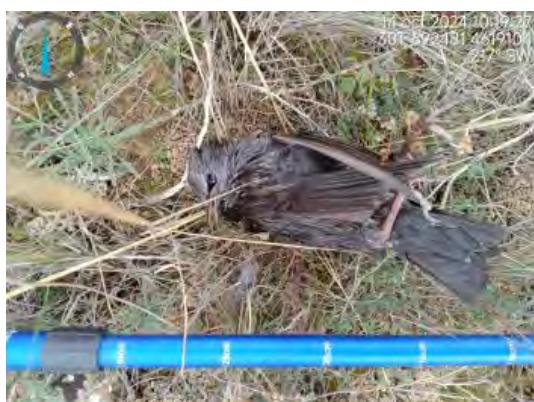
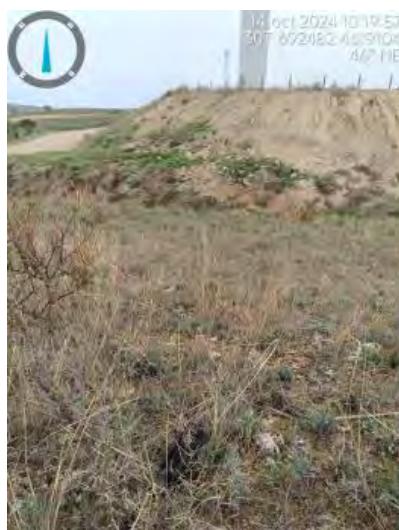
## OBSERVACIONES: N.º 437898

ESPECIE: Estornino negro ( <i>Sturnus unicolor</i> )	EDAD: Joven
ESTADO DE CONSERVACION: FALLECIDO (CUERPO ENTERO)	SEXO: I
DIAGNOSTICO: Probable colisión con aerogenerador	CNEA: -
OBSERVACIONES: Se halla un ejemplar de Estornino negro joven. Presencia de ojos, aparentemente recién colisionado, no hay presencia de insectos depredadores.	CAT.REGIONAL: -

Identificación: COI-11

Distancia (m): 65 m

Orientación: Noroeste

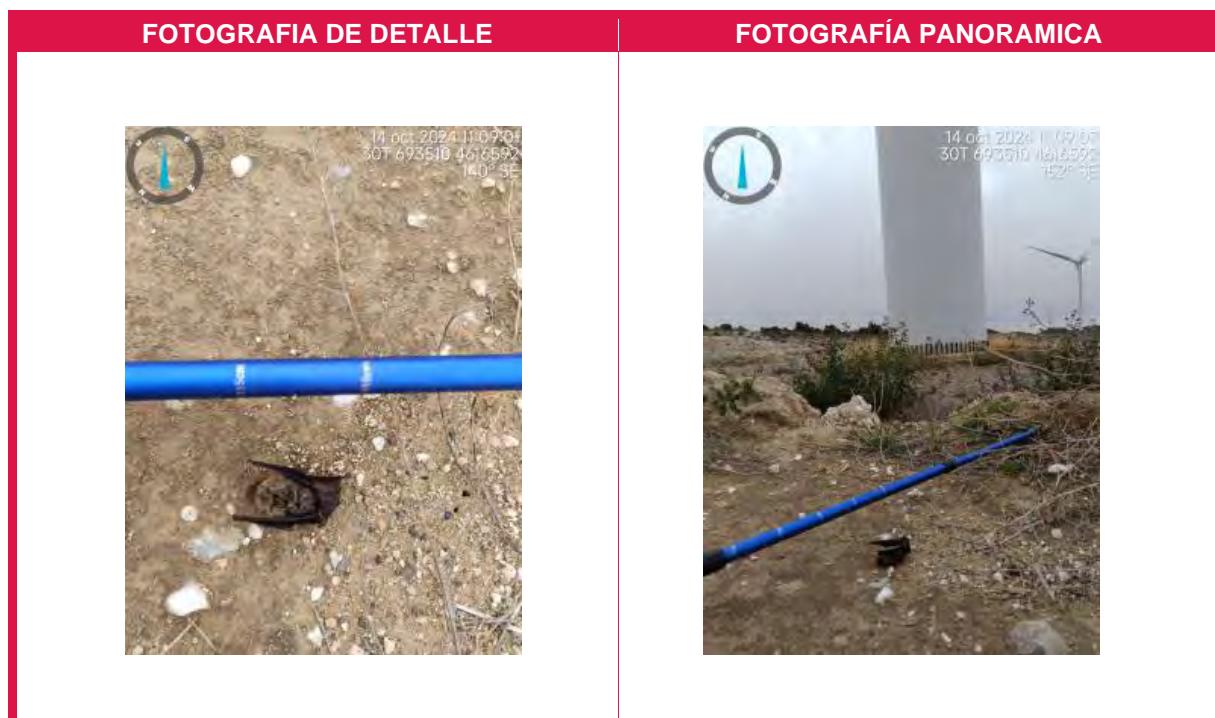
NOMBRE DE LA INSTALACION: Campoliva I	FECHA REGISTRO: 14/10/24/ HORA REGISTRO: 11:22
DEPOSITO: Se lleva al arcón de la SET tras avisar al APN correspondiente.	CODIGO: COI-05
TECNICO DEL HALLAZGO: Daiane Galdino	
<b>CARACTERISTICAS DE LA ESPECIE</b>	
ESPECIE: Murciélagos enano ( <i>Pipistrellus pipistrellus</i> )	EDAD: Indeterminado
ESTADO DE CONSERVACION: FALLECIDO (RESTOS)	SEXO: I
DIAGNOSTICO: Probable colisión con aerogenerador	CNEA: IL
OBSERVACIONES: Ejemplar colisionado en el aerogenerador COI-05, ausencia de ojos y de insectos depredadores.	CAT.REGIONAL: -

<b>LOCALIZACION</b>	
REFERENCIA A LA ESTRUCTURA MAS PROXIMA:	
Identificación: COI-05 Distancia (m): 10 m Orientación: Sur	
HABITAT DEL ENTORNO: Campo arado	COORDENADAS UTM ETRS89-Huso 30 693510 4616592
OBSERVACIONES: N.º437891

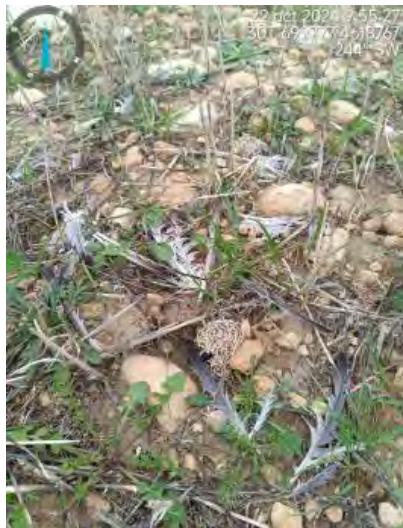
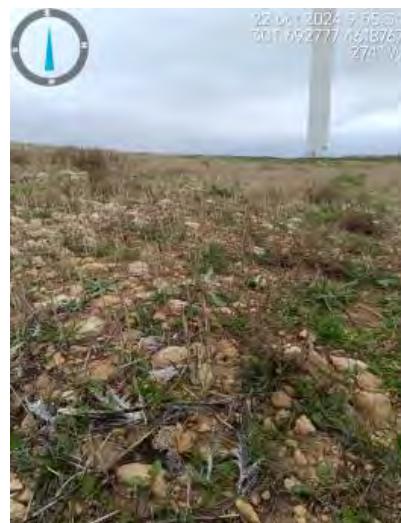
## OBSERVACIONES: T 437683 (precinto)

ESPECIE: Paloma bravía ( <i>Columba livia</i> )	EDAD: Indeterminado
ESTADO DE CONSERVACION: FALLECIDO (CUERPO DEPREDADO)	SEXO: I
DIAGNOSTICO: Probable colisión con aerogenerador	CNEA: -
OBSERVACIONES: Se halla grupo de plumas	CAT.REGIONAL: -

Identificación: COI-10

Distancia (m): 50 m

Orientación: Suroeste

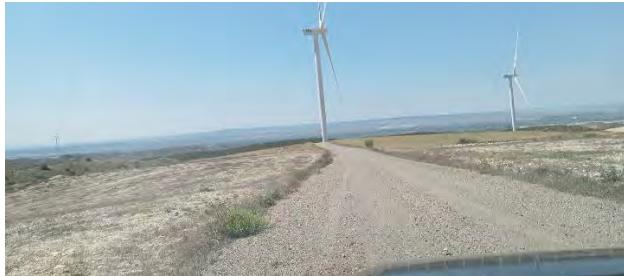
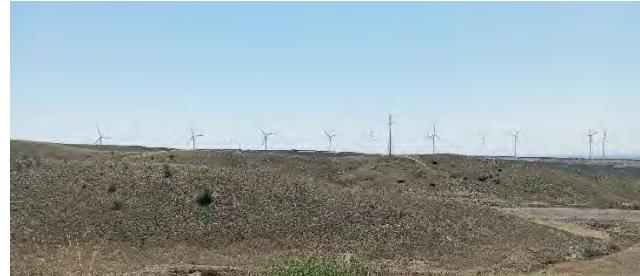
Fotografías 1 y 2. Panorámica P.E

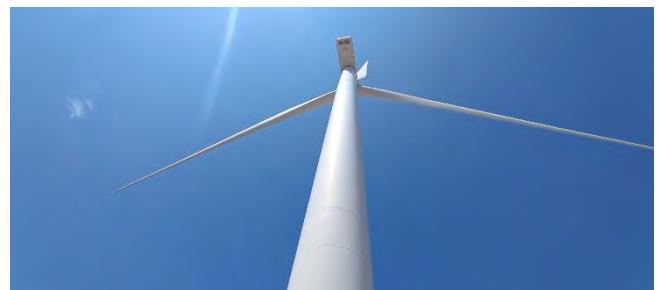
Fotografías 3 y 4. Estado aerogeneradores

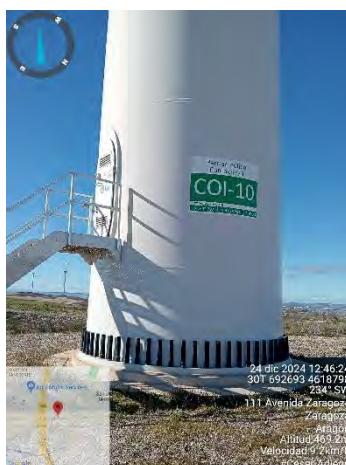
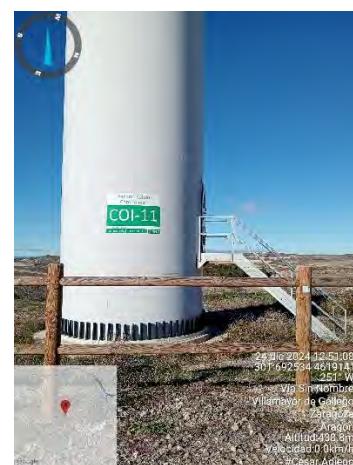
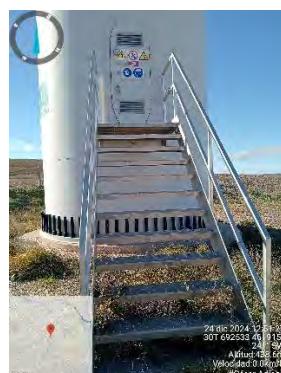
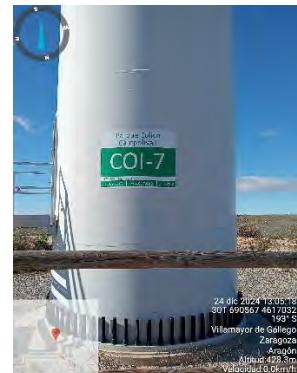
Fotografías 5 a 8. Cartelería Aerogeneradores

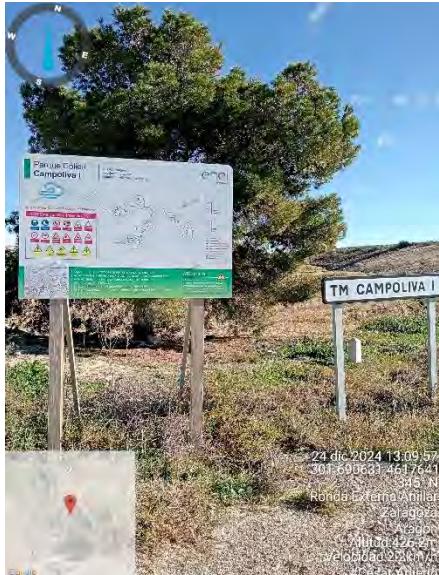
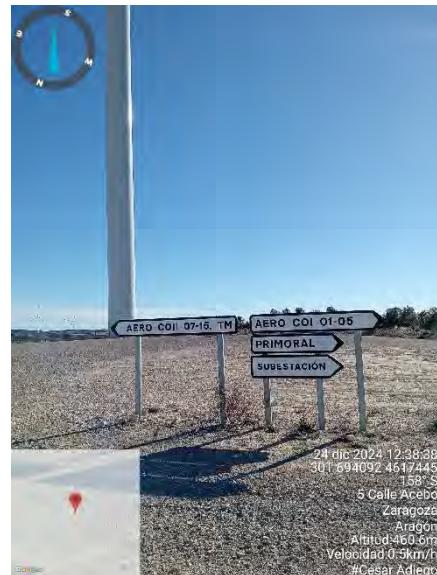
Fotografías 9 y 10. Cartelería viales

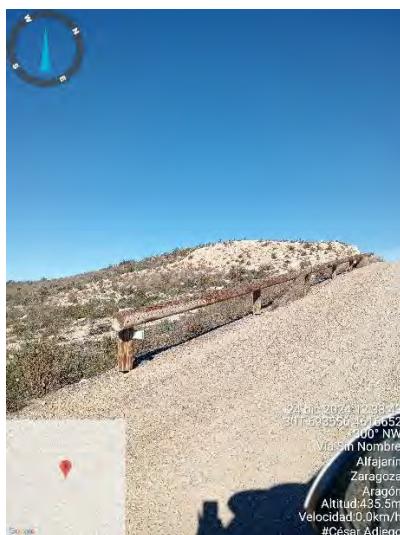
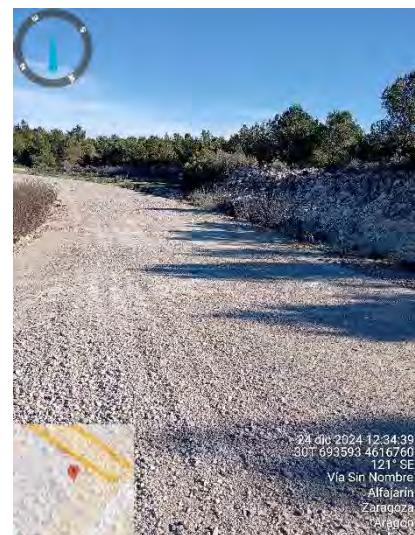
Fotografía 11 a 13. Estado de los viales

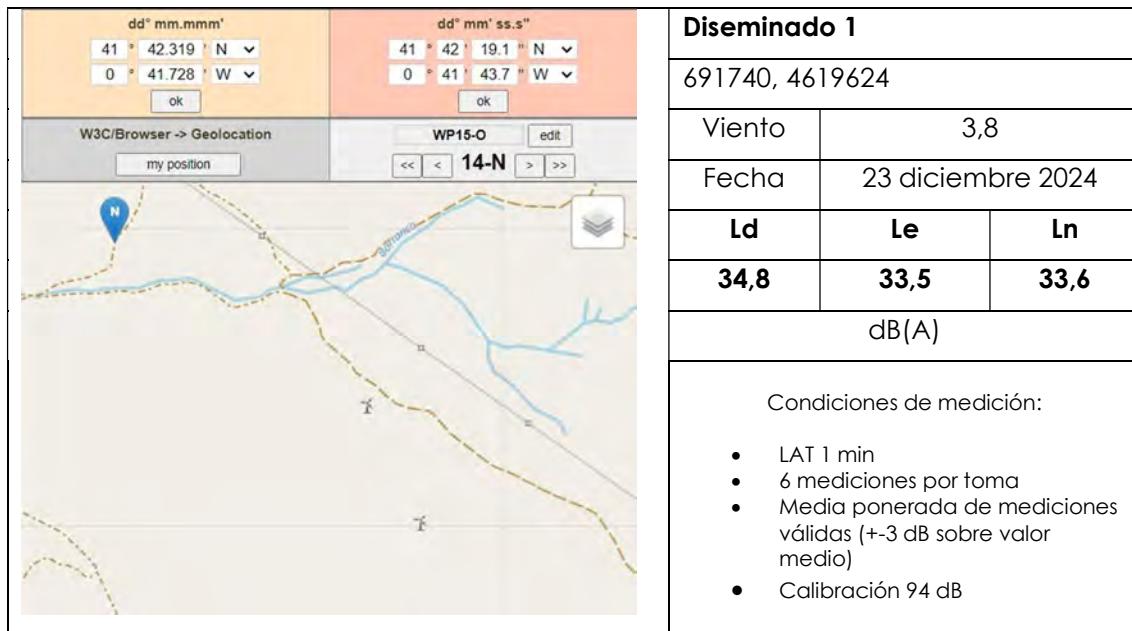
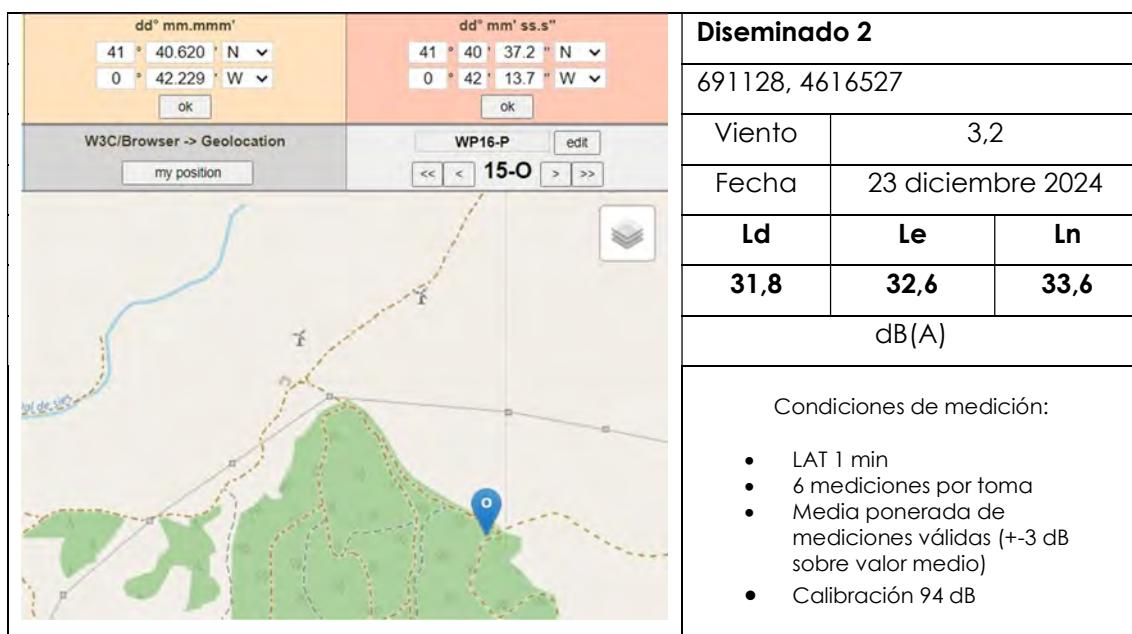
A continuación, se adjuntan los valores de las medidas tomadas respecto al nivel de inmisión en la edificación y al exterior.

Según los resultados del estudio de inmisión acústica realizado y según las condiciones máximas respecto a niveles de inmisión en otros locales establecidos en la Ley 7/2010, de 18 de noviembre, de protección contra la contaminación acústica en Aragón, se establece:
