INFORME VIGILANCIA AMBIENTAL

TESTA

Nombre Instalación	PE CAMPOLIVA I
Provincia/s ubicación instalación	ZARAGOZA
Titular	ENEL GREEN POWER S.L.
CIF del titular	B-61234613
Empresa de Vigilancia	TESTA CALIDAD Y MEDIOAMBIENTE S.L.
Tipo de EIA	ORDINARIA
Informe de FASE de	EXPLOTACIÓN
Periodicidad del informe según DIA	CUATRIMESTRAL
Año de seguimiento	AÑO 6
Nº Informe y año de seguimiento	INFORME Nº 1 DEL AÑO 6
Período que recoge el informe	ENERO – ABRIL 2025

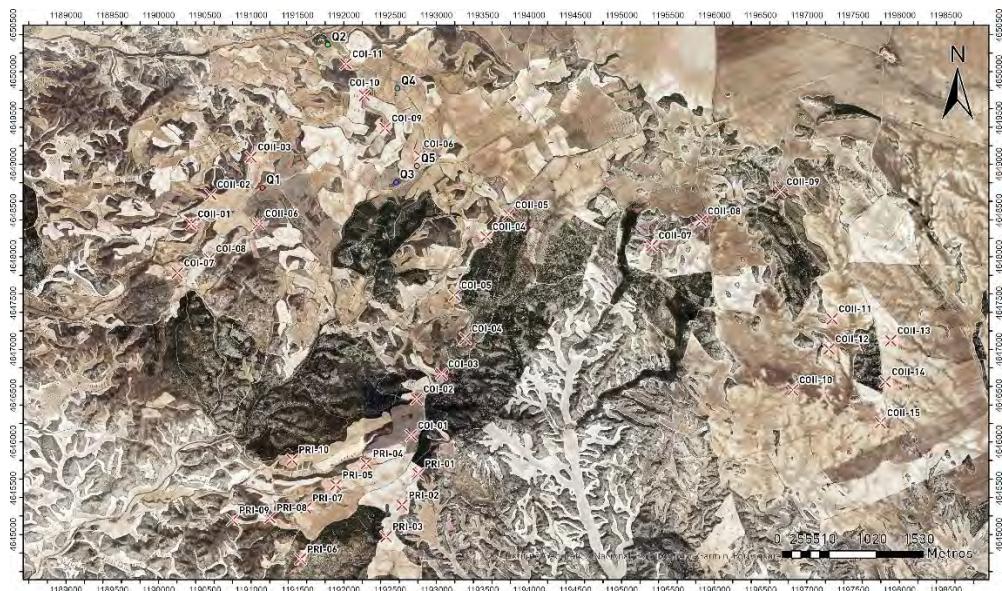
Ilustración 2. Ubicación estación grabación quirópteros

Los resultados referentes a los quirópteros se presentan de manera conjunta para los parques eólicos “Campoliva I”, “Campoliva II” y “Primoral” debido a la cercanía de estos y la homogeneidad del terreno. En la ilustración 2 se observa la ubicación de la estación de escucha respecto a los parques eólicos.

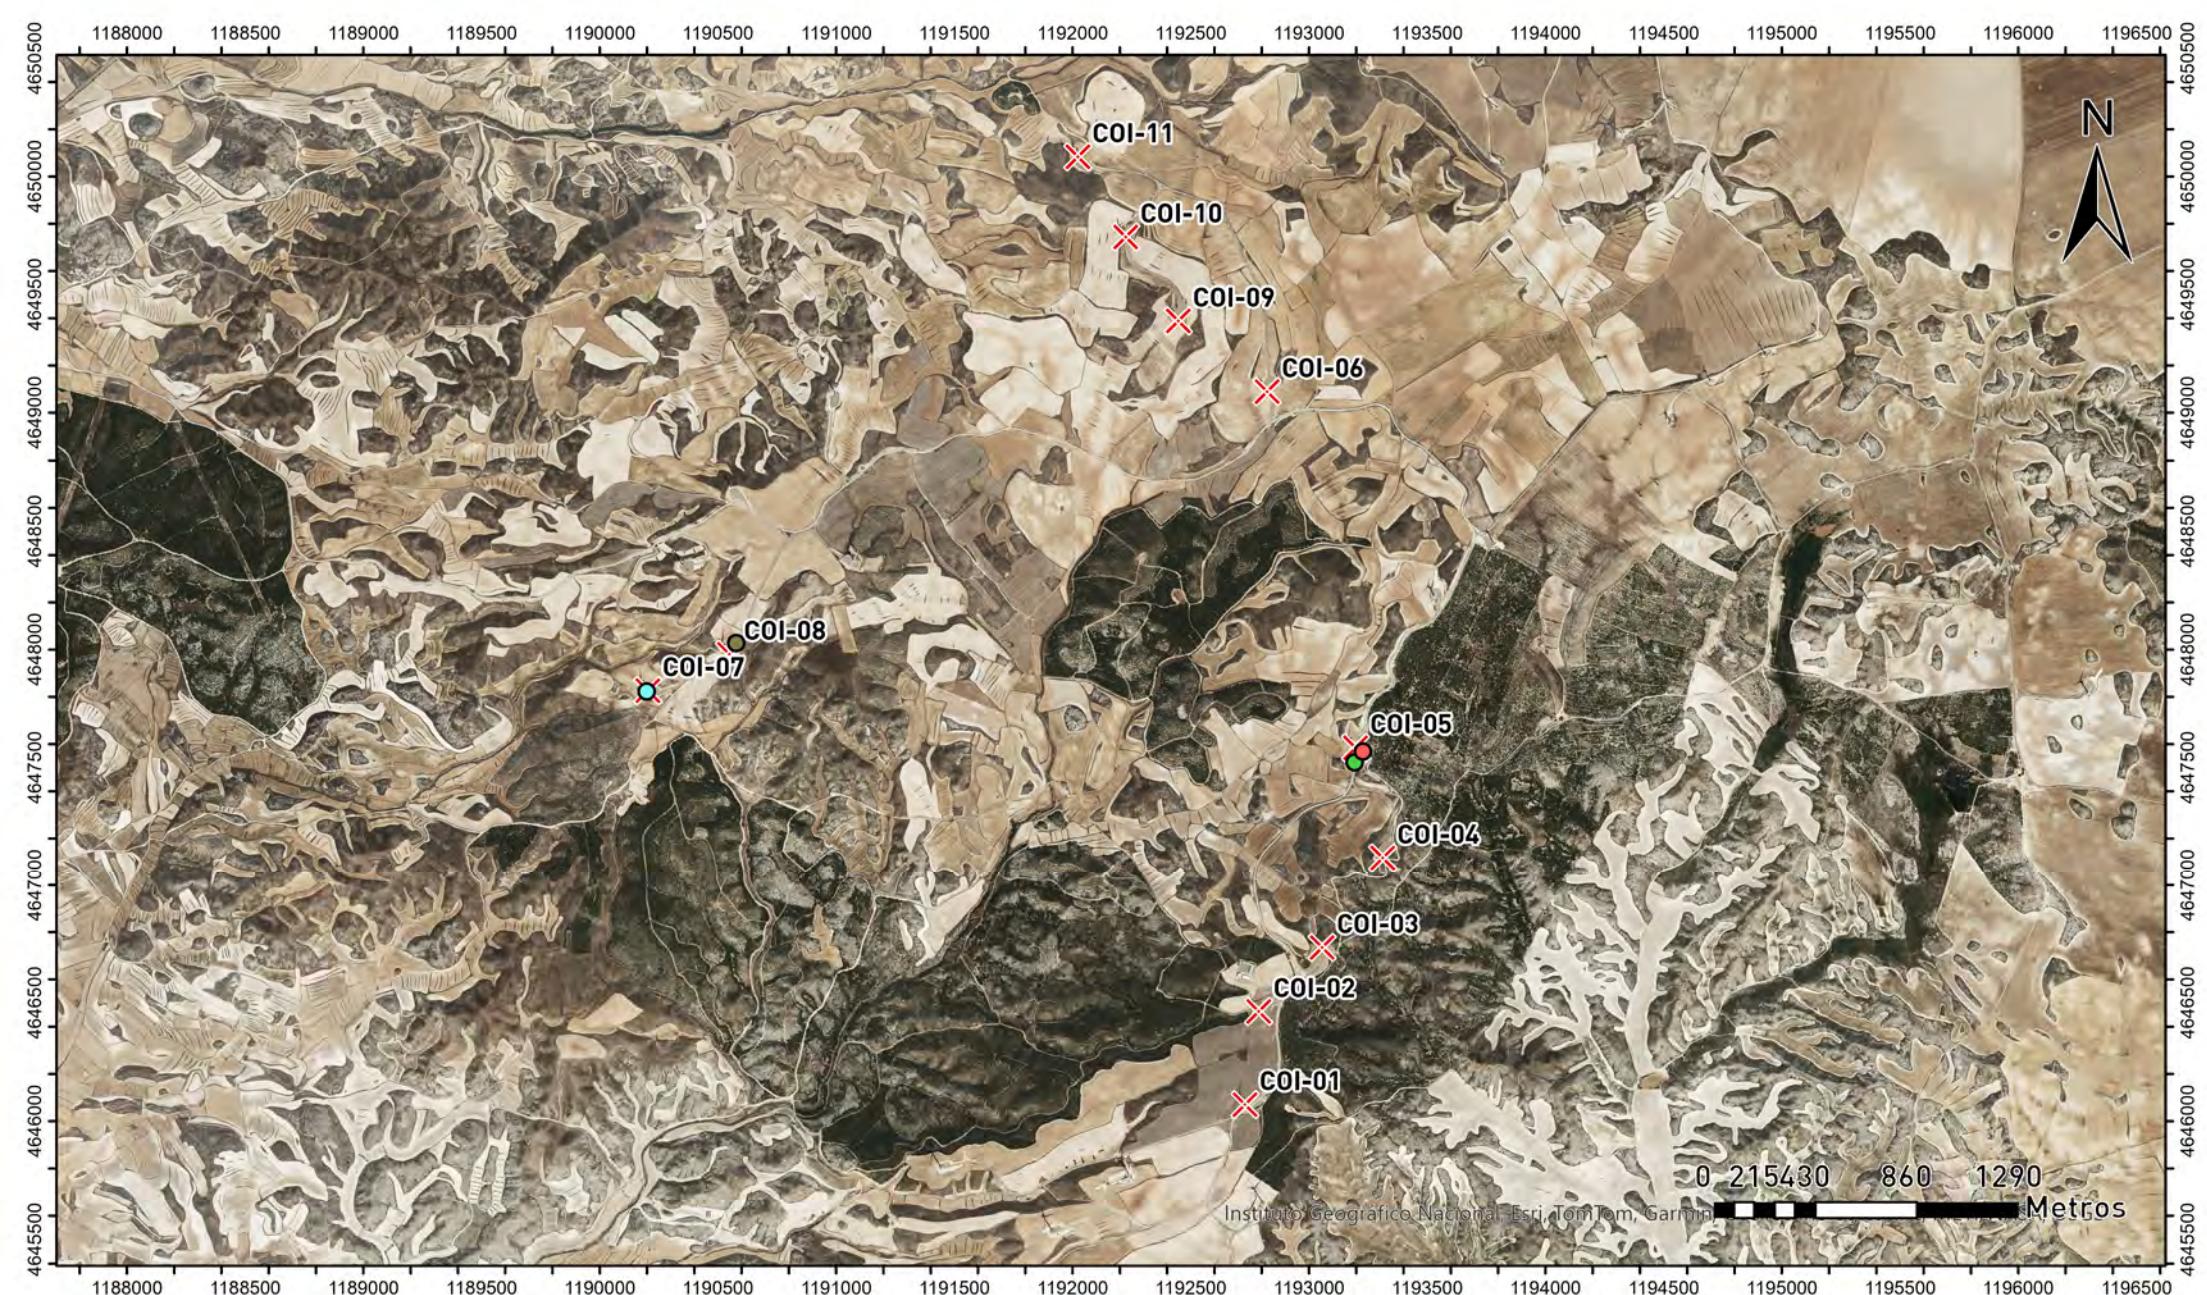
En cuanto a la distribución espacial de siniestros, el mayor número de siniestros se han registrado en el aerogenerador COI-05 (2) seguido de COI-07 y COI-8 (1 siniestro cada uno), el mes con más siniestros fue enero (2 siniestros) seguido de febrero y abril (1 siniestro en cada uno).

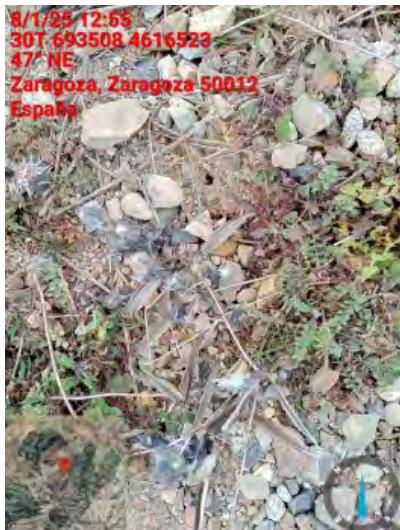
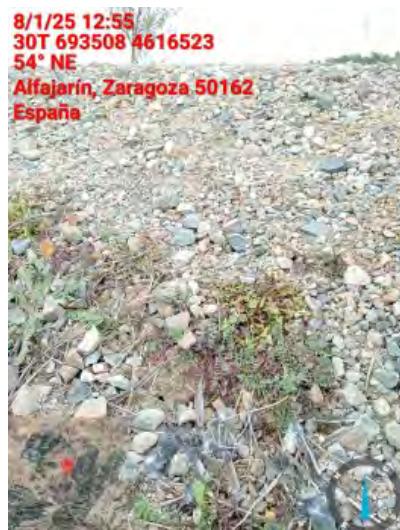
NOMBRE DE LA INSTALACION: Campoliva I	FECHA REGISTRO: 8/1/25/ HORA REGISTRO: 10:03
TECNICO DEL HALLAZGO: Alicia Sánchez	
DEPOSITO: Se lleva al arcón de la SET tras avisar al APN correspondiente.	CODIGO: COI-105

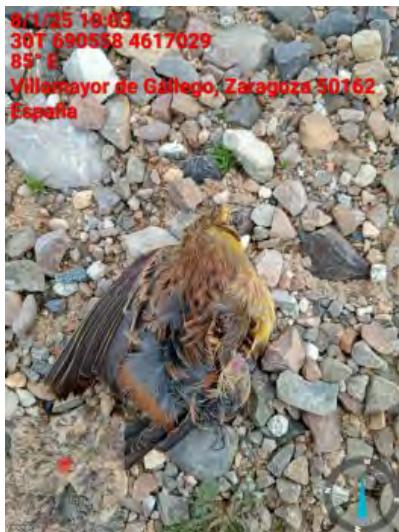
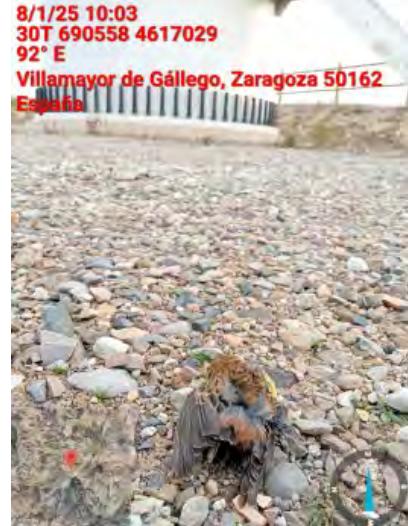
NOMBRE DE LA INSTALACION: Campoliva I	FECHA REGISTRO: 12/2/25/ HORA REGISTRO: 13:28
DEPOSITO: Otras actuaciones. Se contacta con el APN de la zona y se le facilitan coordenadas UTM, ubicacion, PE y aerogenerador, metros de distancia y orientación para su recogida por las AACC.	CODIGO: COI-107
TECNICO DEL HALLAZGO: Alicia Sánchez

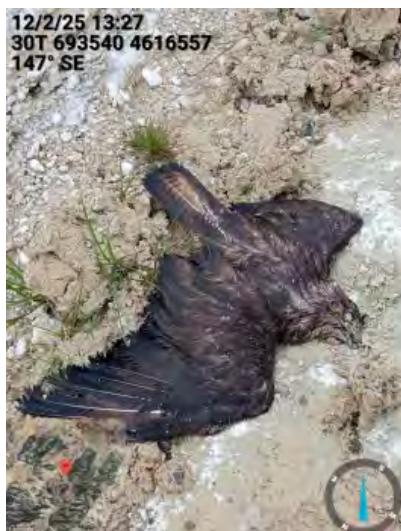
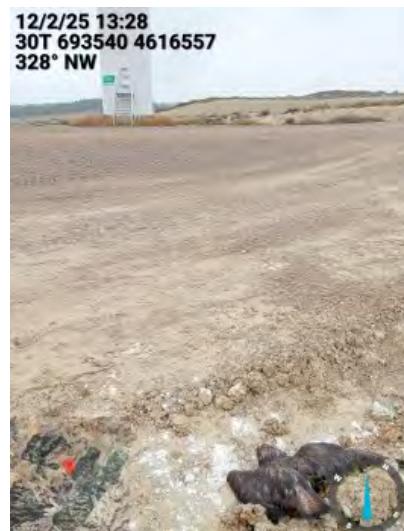
NOMBRE DE LA INSTALACION: Campoliva I	FECHA REGISTRO: 1/4/25/ HORA REGISTRO: 11:26
DEPOSITO: Se lleva al arcón de la SET tras avisar al APN correspondiente.	CODIGO: COI-108
TECNICO DEL HALLAZGO: Marta Arribas

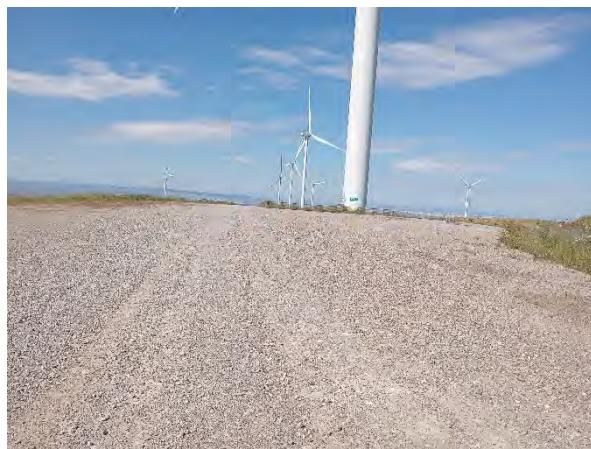
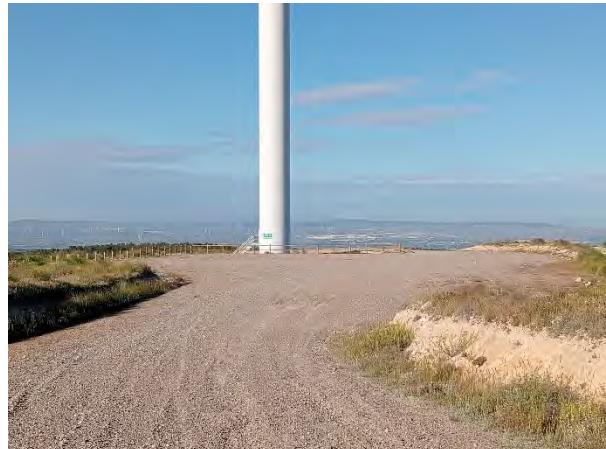
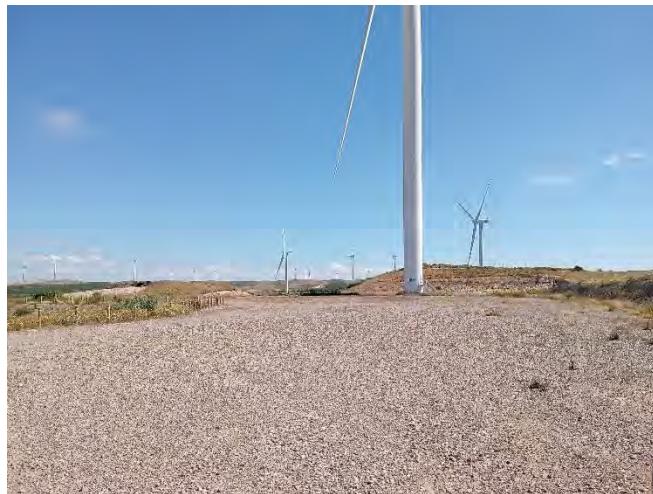
Fotografía 11 a 13. Estado de los viales

Durante el periodo de estudio se ha comprobado el estado de todas las estructuras de drenaje del parque eólico y la incidencia de posibles encharcamientos, cárcavas o fenómenos erosivos asociados a infraestructuras del parque eólico. **No se han localizado incidencias, por lo que, a fecha de redacción del presente informe, no existe ninguna sin resolver.**
