# INFORME VIGILANCIA AMBIENTAL

| Nombre Instalación | PE CAMPOLIVA II |
| Informe de FASE de | EXPLOTACIÓN |
| Nº Informe y año de seguimiento | INFORME Nº 3 DEL AÑO 5 |

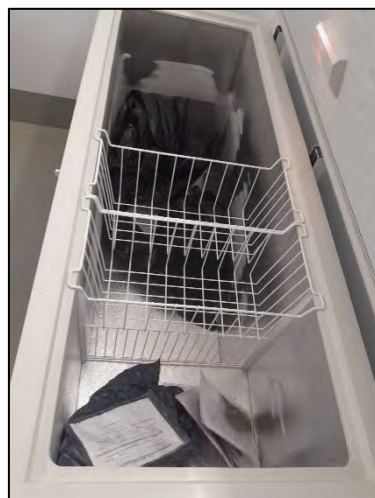
Por otro lado, y siguiendo el protocolo del Departamento de Agricultura, Ganadería, y Medioambiente del Gobierno de Aragón, emitido el 6 de noviembre de 2020 y con referencia Z/MA/BI/ARP/JGC, se instaló un **arcón congelador** para almacenar todos aquellos siniestros que no hubieran podido ser retirados por el APN. Este arcón se instaló el día 15 de febrero de 2021 y sirve de manera conjunta para los parques eólicos Campoliva I, Campoliva II y Primoral.

Fotografía 1. Arcón congelador del parque eólico

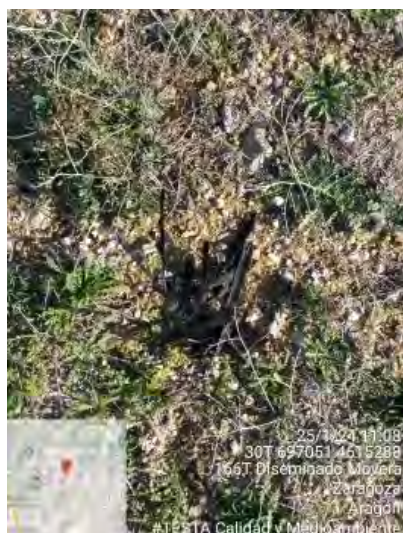
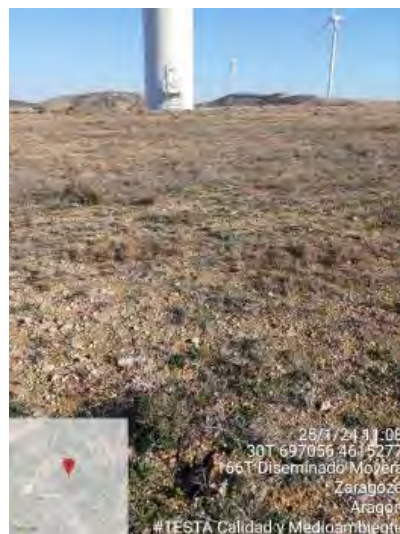
| OBSERVACIONES: Código de precinto: 531071 | |

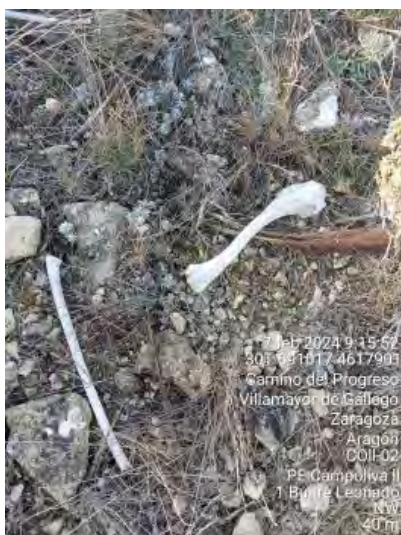
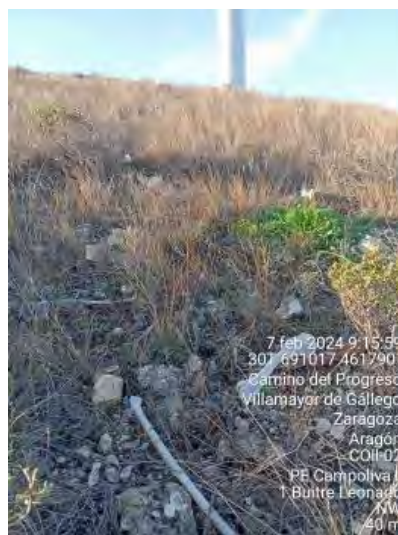
OBSERVACIONES: Núm 537129. Ejemplar que cayó hace varios meses, no encontrado antes debido a estar en un sitio poco accesible por su pendiente.

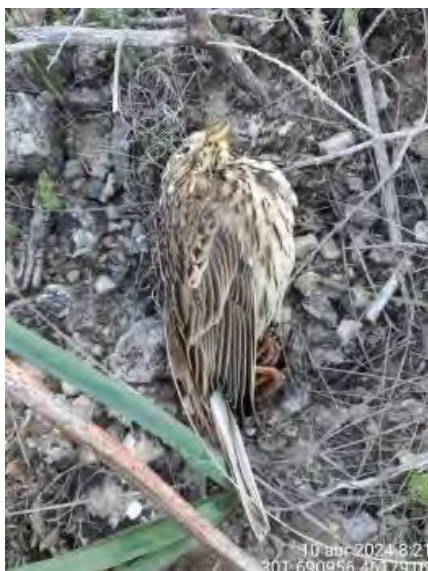
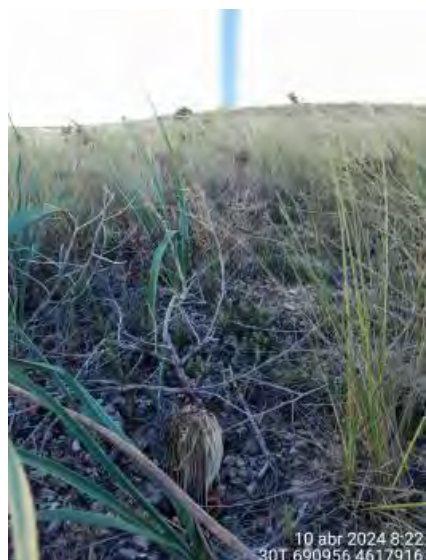
| OBSERVACIONES: Brida N° 531025<br><br>Siniestro de <i>Emberiza calandra</i> , de cuerpo entero, hallado a 100 metros del Aero COII-2 en parcela de monte junto a campos de cultivo. | |

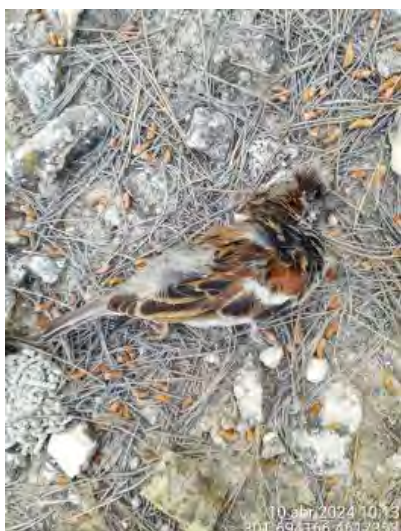
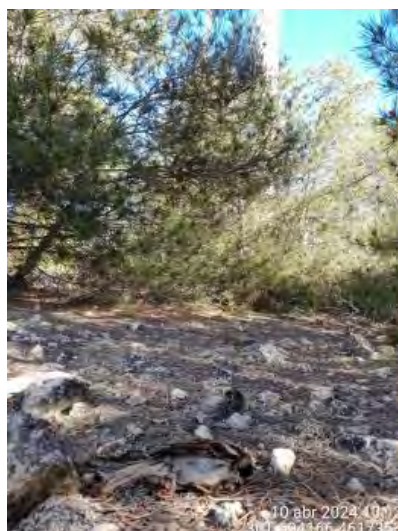
Siniestro de *Passer domesticus*, de cuerpo entero, hallado dentro del pinar colindante a COII-5, a 80 metros de distancia del Aero.

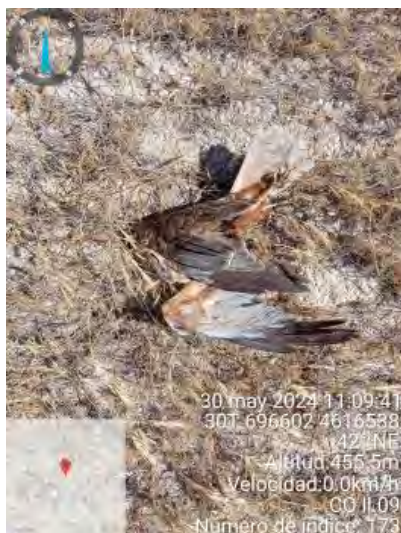
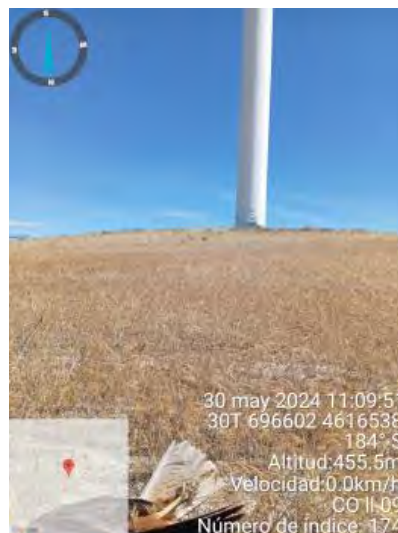
OBSERVACIONES: Se encuentra el cuerpo entero ala izquierda fracturada, no hay presencia de sangre , no presenta ni insectos ni rigor mortis por lo que se deduce que la colisión se ha podido provocar en el mismo día

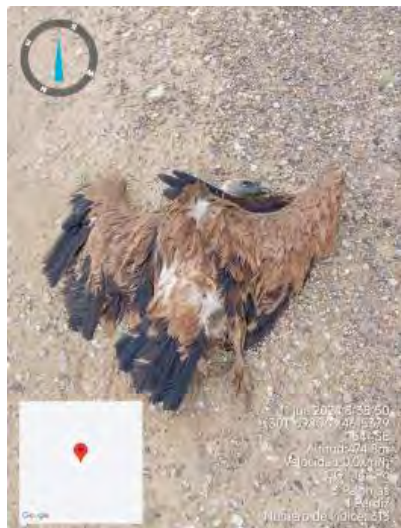
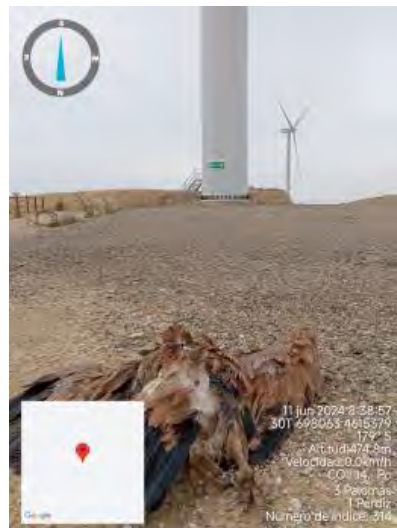
OBSERVACIONES: Cuerpo entero ala derecha fracturada no hay presencia de sangre ni presenta rigor mortis. Sin insectos.

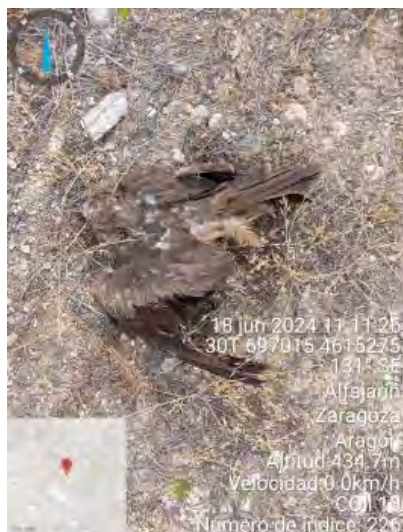
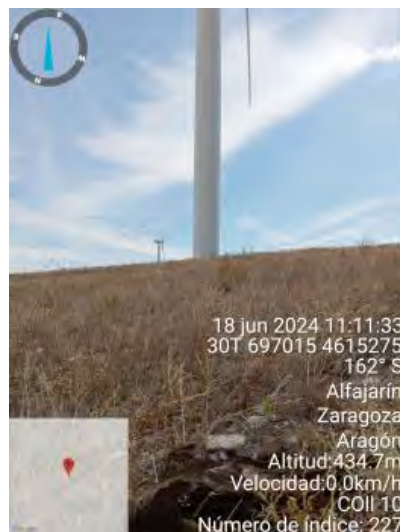
OBSERVACIONES: Cuerpo entero, no presenta rigor mortis, sin presencia de sangre a primera vista, pico fracturado , alta presencia de hemípteros y coleópteros

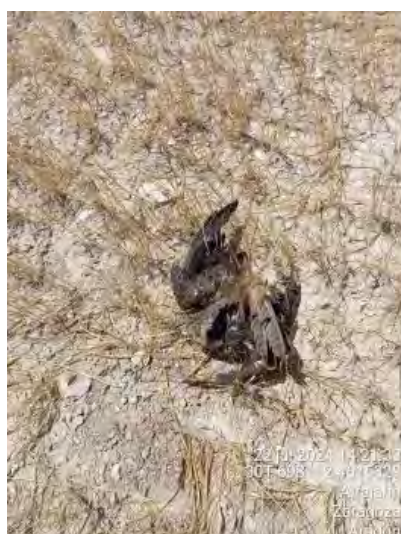
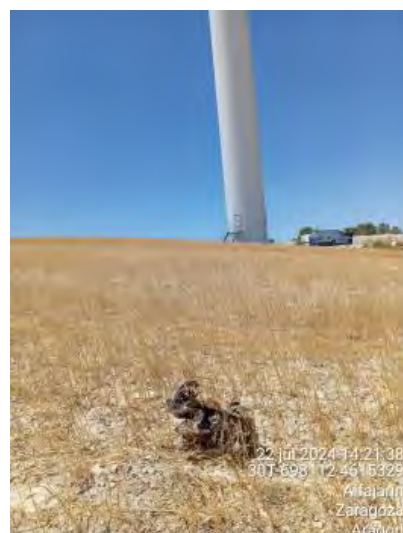
ESPECIE: Milano negro (*Milvus migrans*)

DIAGNOSTICO: Probable colisión con aerogenerador

OBSERVACIONES: cuerpo depredado

Identificación: COII-14

Distancia (m): 50 m

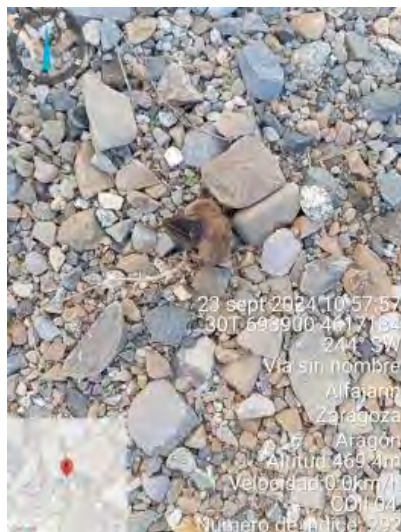
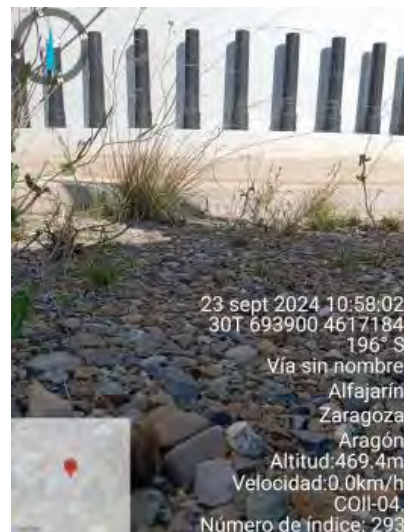
| ESPECIE: Murciélago enano ( <i>Pipistrellus pipistrellus</i> ) | EDAD: Adulto |
| DIAGNOSTICO: Probable colisión con aerogenerador | CNEA: IL |
| OBSERVACIONES: Cuerpo entero, reciente ,sin presencia de sangre ni insectos | CAT.REGIONAL: - |

| REFERENCIA A LA ESTRUCTURA MAS PROXIMA:<br>Identificación: COII-04<br>Distancia (m): 1 m<br>Orientación: Noroeste | |

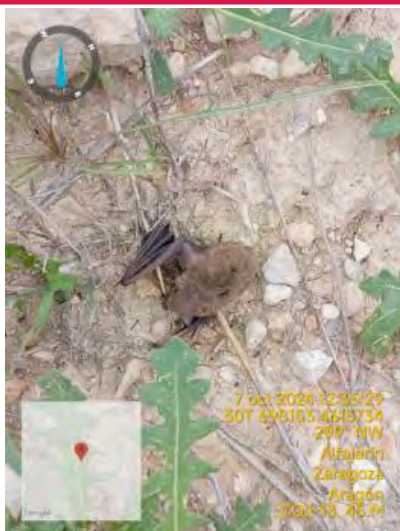
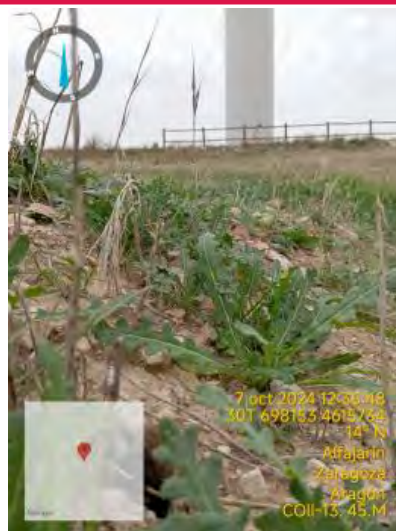
ESPECIE: Murciélago enano (*Pipistrellus pipistrellus*)

DIAGNOSTICO: Probable colisión con aerogenerador

OBSERVACIONES: inicio de rigor mortis, presencia de Hemípteros, sin sangre a la vista, herida realizada por los insectos, muerte por Barotrauma.

Identificación: COII-13

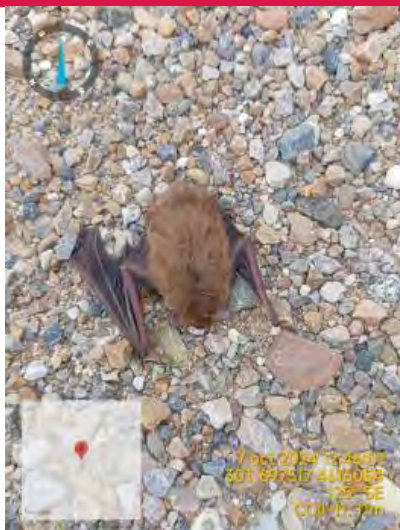
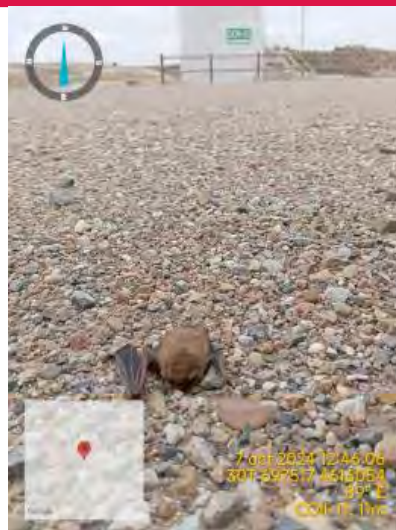
ESPECIE: Murciélago enano (*Pipistrellus pipistrellus*)

DIAGNOSTICO: Probable colisión con aerogenerador

OBSERVACIONES: cuerpo entero sin presencia de insectos ni sangre, muerte por Barotrauma

Identificación: COII-11

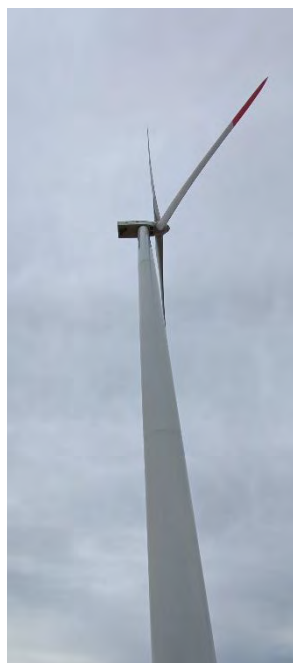
Fotografías 3. Estado aerogeneradores

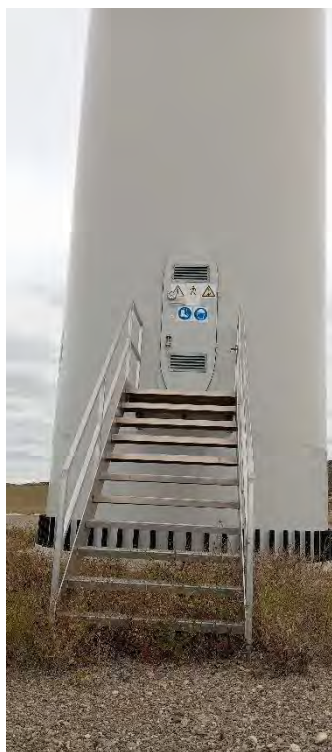
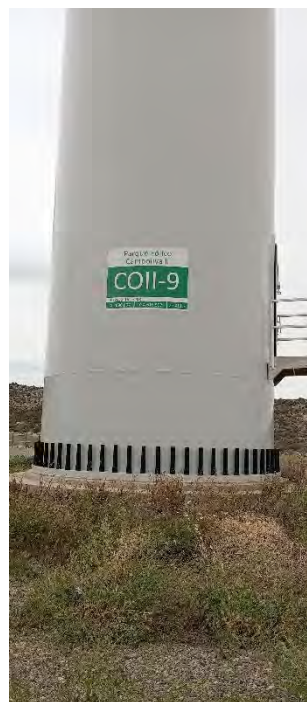
Fotografías 4 Y 5. Cartelería Aerogeneradores

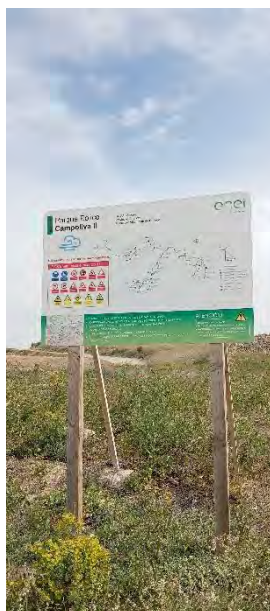
Fotografías 6. Cartelería viales

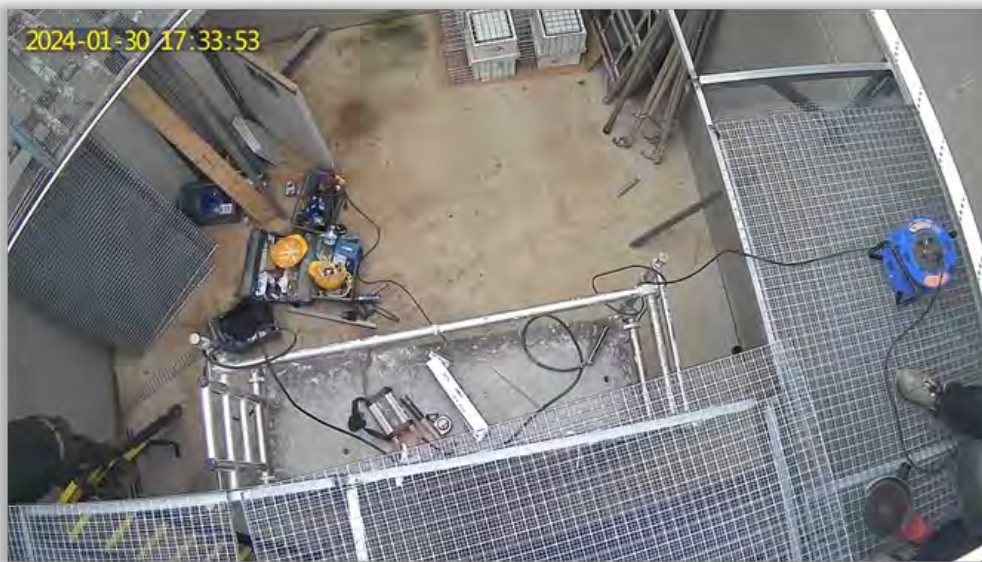
**Foto 1.** Instalación de la pasarela y malla de seguridad

El 30 de enero se inició la instalación de las nuevas estructuras, y se creó una nueva planta con elementos estructurales destinados a facilitar el acceso a los nidos, limpieza y mantenimiento. Una pasarela y el cierre total del suelo de la primera planta, con malla de seguridad, para evitar caídas de pollos al vacío, facilitar el filtrado del agua de lluvia, además de la eliminación de excrementos y restos de comida, vinieron a dar al edificio una nueva versión muy práctica, sobre todo, para que las labores de anillamiento y mantenimiento de los nidos se realicen de manera mucho más rápida que lo habitual en cualquier otro enclave, algo primordial para evitar molestias en la colonia durante la época de mayor actividad.

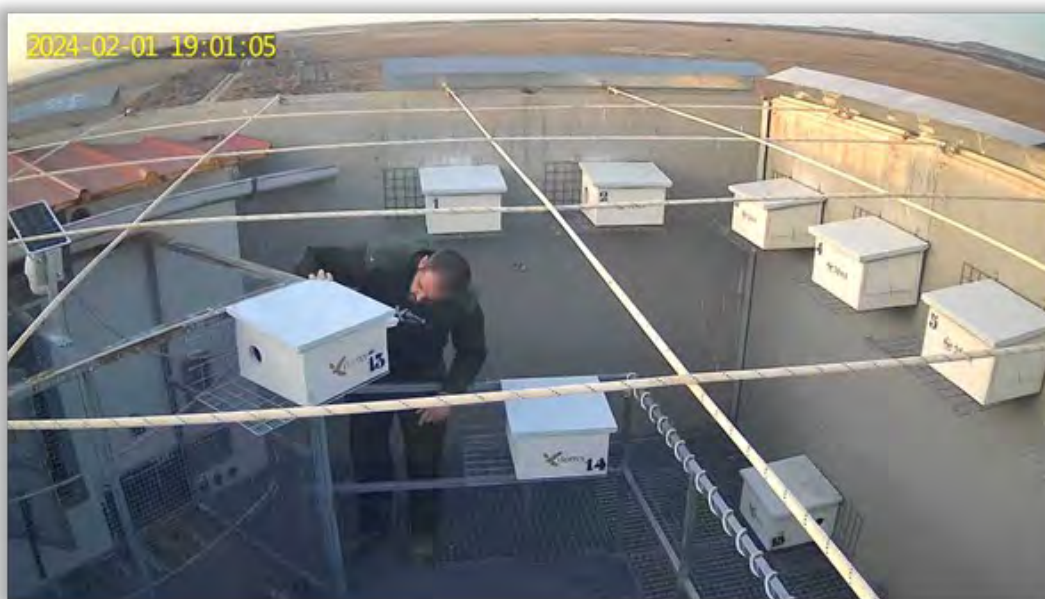
**Foto 3.** Instalación de 10 nuevos nidos

Una vez finalizada la instalación de la pasarela y el cierre total del suelo de la primera planta, se procedió a la instalación de los 10 nuevos nidos con una doble finalidad: duplicar el número de sustratos de nidificación en la colonia y facilitar el estudio de preferencias de ocupación.
