# TESTA

| Nombre de la instalación: | PE CAÑASECA |
| Informe de FASE de: | EXPLOTACIÓN |
| Nº de informe y año de seguimiento: | INFORME Nº 2 DEL AÑO 4 |

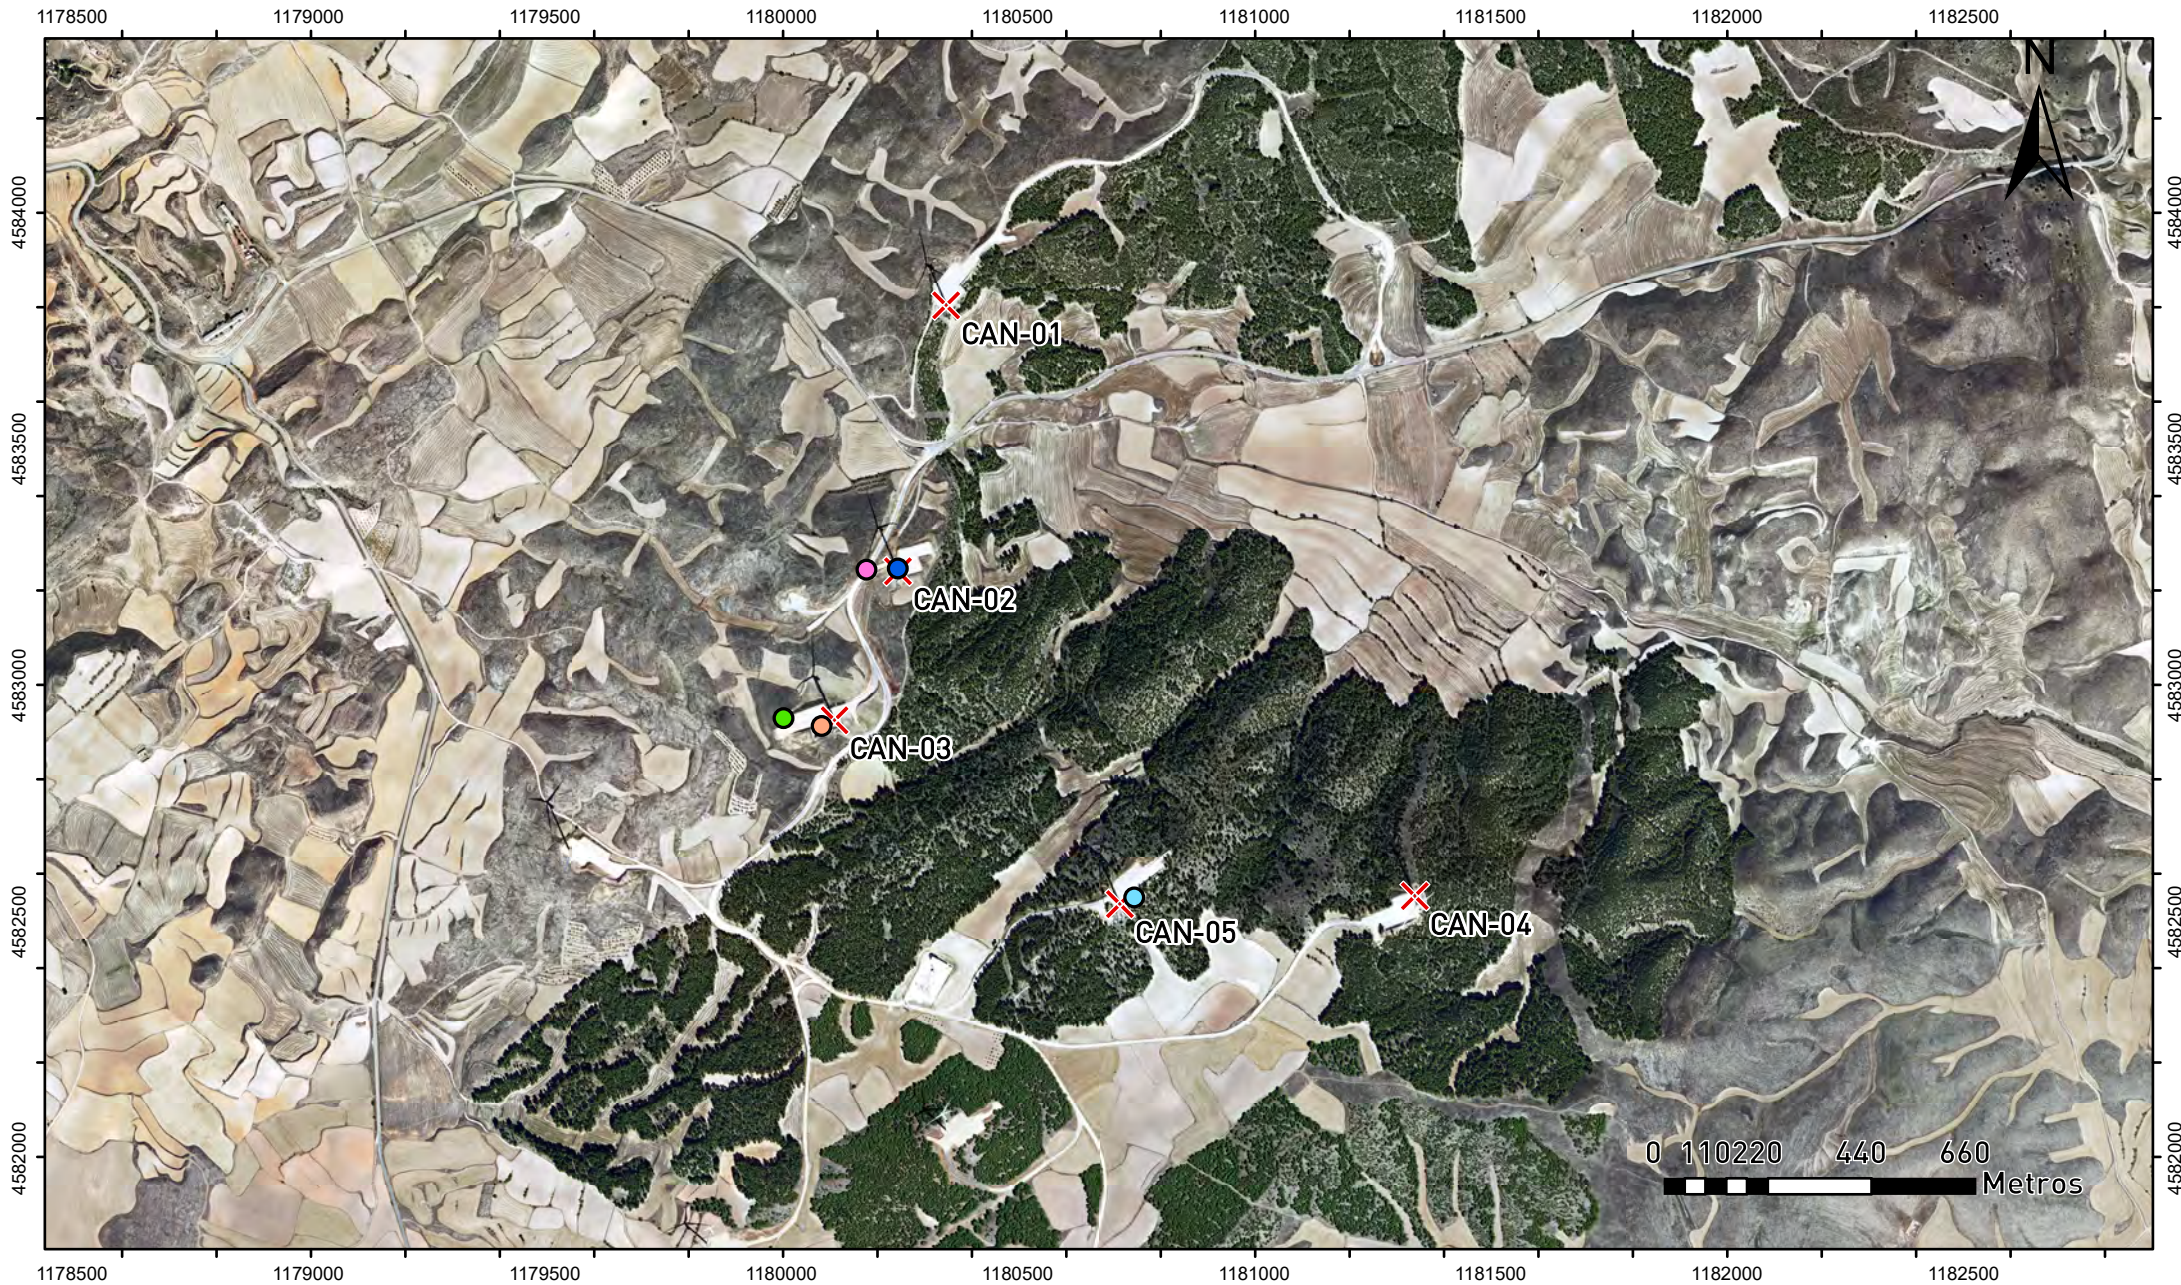
| <div>PROMOTOR:</div> <div><br/>Green Power</div> | <div>PROYECTO:</div> <div>Plan de Vigilancia Ambiental<br/>P.E "CAÑASECA"</div> | | <div>Leyenda</div> <div><div>Especies siniestradas</div><div><div><div></div>Buitre leonado (1)</div><div><div></div>Murciélago enano (1)</div><div><div></div>Pardillo común (1)</div><div><div></div>Sin identificar (1)</div><div><div></div>Verderón común (1)</div></div><div>Aerogeneradores</div><div><div><div></div>Aerogeneradores (5)</div></div></div> | | ESCALA: | FECHA: |

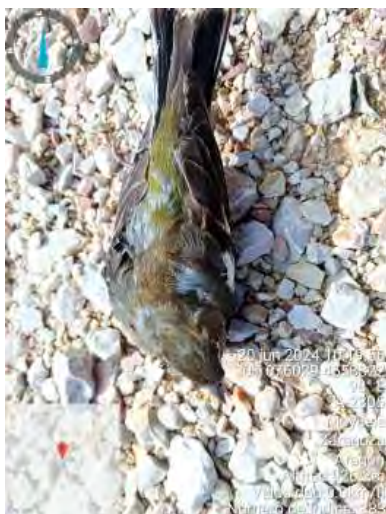
FOTOGRAFIA DE DETALLE

ESPECIE: Verderón común (*Chloris chloris*)

DIAGNOSTICO: Probable colisión con aerogenerador

OBSERVACIONES: Se encuentra el cuerpo con claros signos de colisión, se identifica como un ejemplar de verderón común

Identificación: CAN-03

Distancia (m): 30 m

Orientación: Noroeste

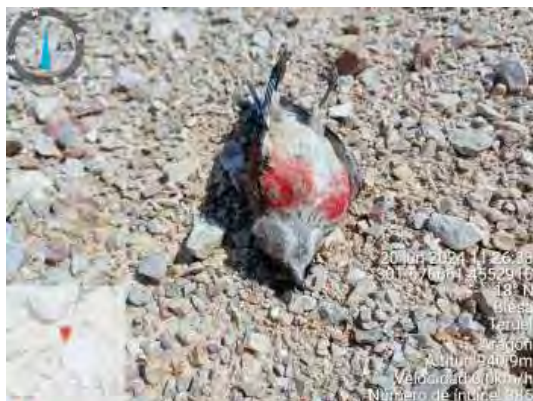
## FOTOGRAFIA DE DETALLE

ESPECIE: Pardillo común (*Linaria cannabina*)

DIAGNOSTICO: Probable colisión con aerogenerador

OBSERVACIONES: Se encuentran los restos con claros signos de colision, que se identifican con un ejemplar de pardillo común

Identificación: CAN-05

Distancia (m): 10 m

Orientación: Sur

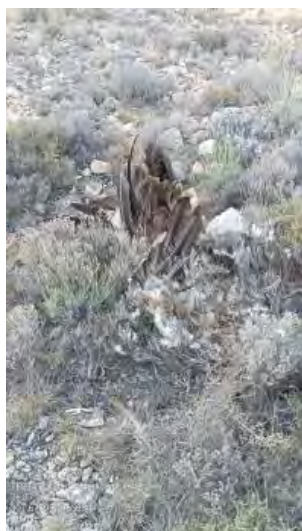
**FOTOGRAFIA DE DETALLE**

ESPECIE: Buitre leonado (*Gyps fulvus*)

DIAGNOSTICO: Probable colisión con aerogenerador

OBSERVACIONES: Cuerpo depredado

Identificación: CAN-03

Distancia (m): 10 m

Orientación: Suroeste

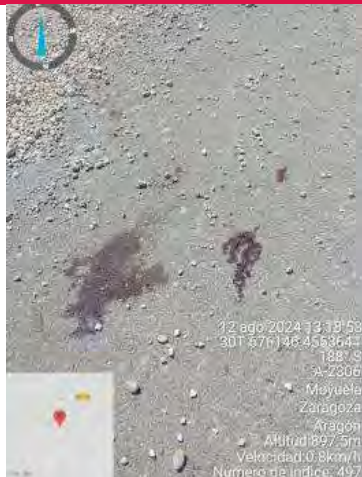
## FOTOGRAFIA DE DETALLE

OBSERVACIONES: El día 12 de agosto en torno a las 8 de la mañana, un técnico de TESTA recibe comunicación vía whatsapp, por parte del supervisor del parque, indicando que hay un cadáver en el vial del aerogenerador 2 de Cañaseca. Sobre las 13h, el técnico se acerca a recoger el siniestro y meterlo en el arcón ubicado en la SET, siguiendo el procedimiento común. Al llegar no se encuentra el ejemplar, únicamente hay unas manchas de sangre en la zona donde fue visto, sin rastro alguno del cadáver: ni plumas, ni huesos, ni plumones. La mancha de sangre hace pensar que el ejemplar podría ser una rapaz de considerable tamaño.
