INFORME MENSUAL

VIGILANCIA AMBIENTAL PARQUE EÓLICO CANTERAS III

Nombre de la instalación:	PE "CANTERAS III" de 40MW
Provincia/s ubicación de la instalación:	Zaragoza
Nombre del titular:	Gestión Avanzada de Infraestructuras Medioambientales S.L.
CIF del titular:	B99377749
Nombre de la empresa de vigilancia:	Athmos Sostenibilidad S.L.
Tipo de EIA:	Ordinaria
Informe de FASE de:	CONSTRUCCIÓN
Periodicidad del informe según DIA:	MENSUAL
Año de seguimiento nº:	AÑO 1
Nº de informe y año de seguimiento:	INFORME nº7 del AÑO 1
Periodo que recoge el informe:	ABRIL 2024

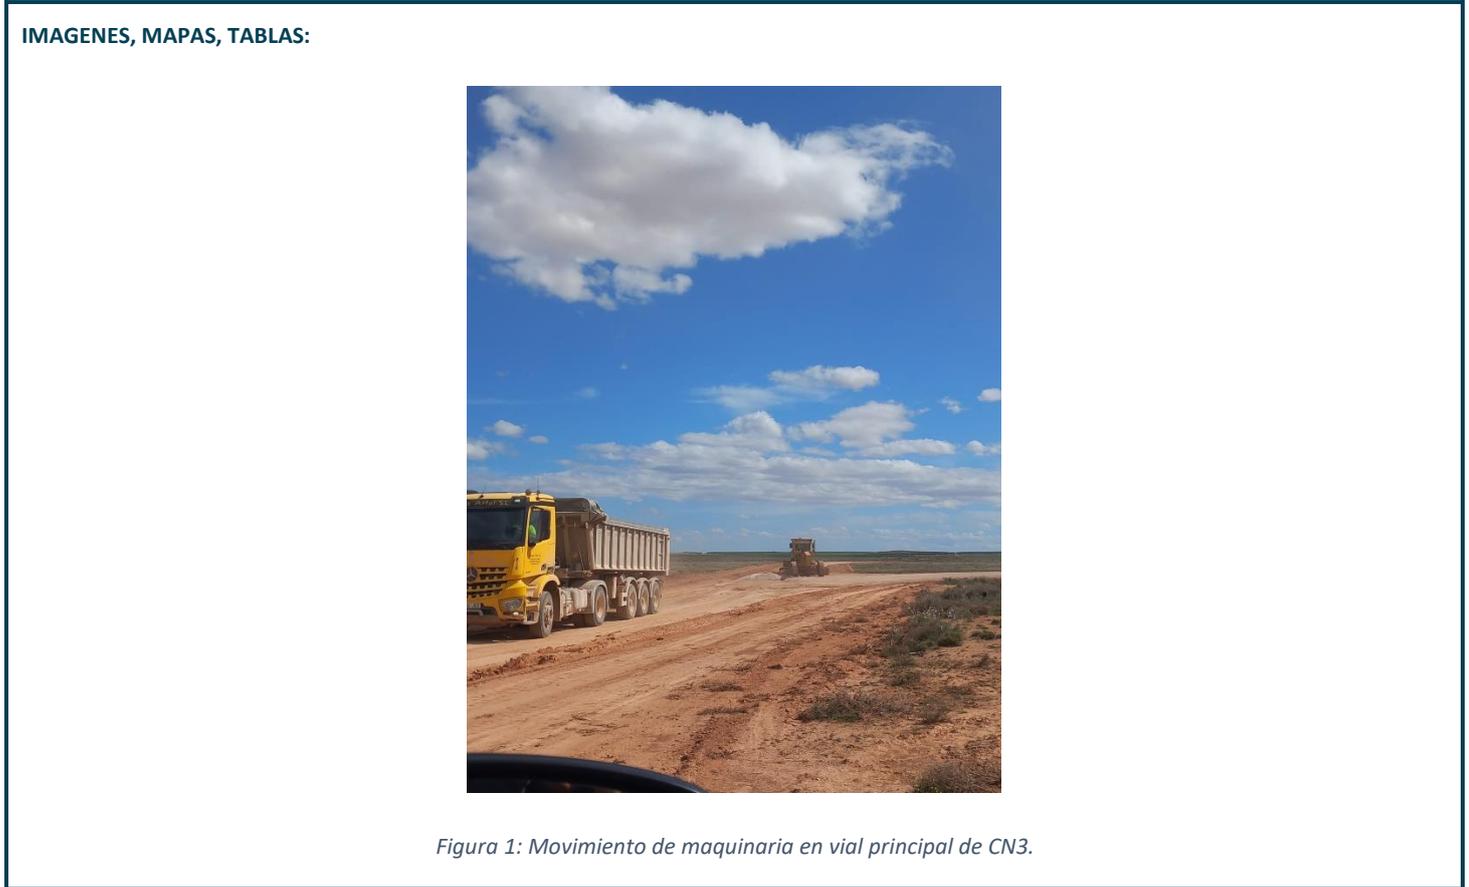
PUNTOS DE CONTROL:
Vial principal de CN3

- Se observa debido al movimiento de maquinaria existe polvo y partículas en suspensión. Se indica que se deben realizar riegos periódicos en los viales para evitar dicha problemática.

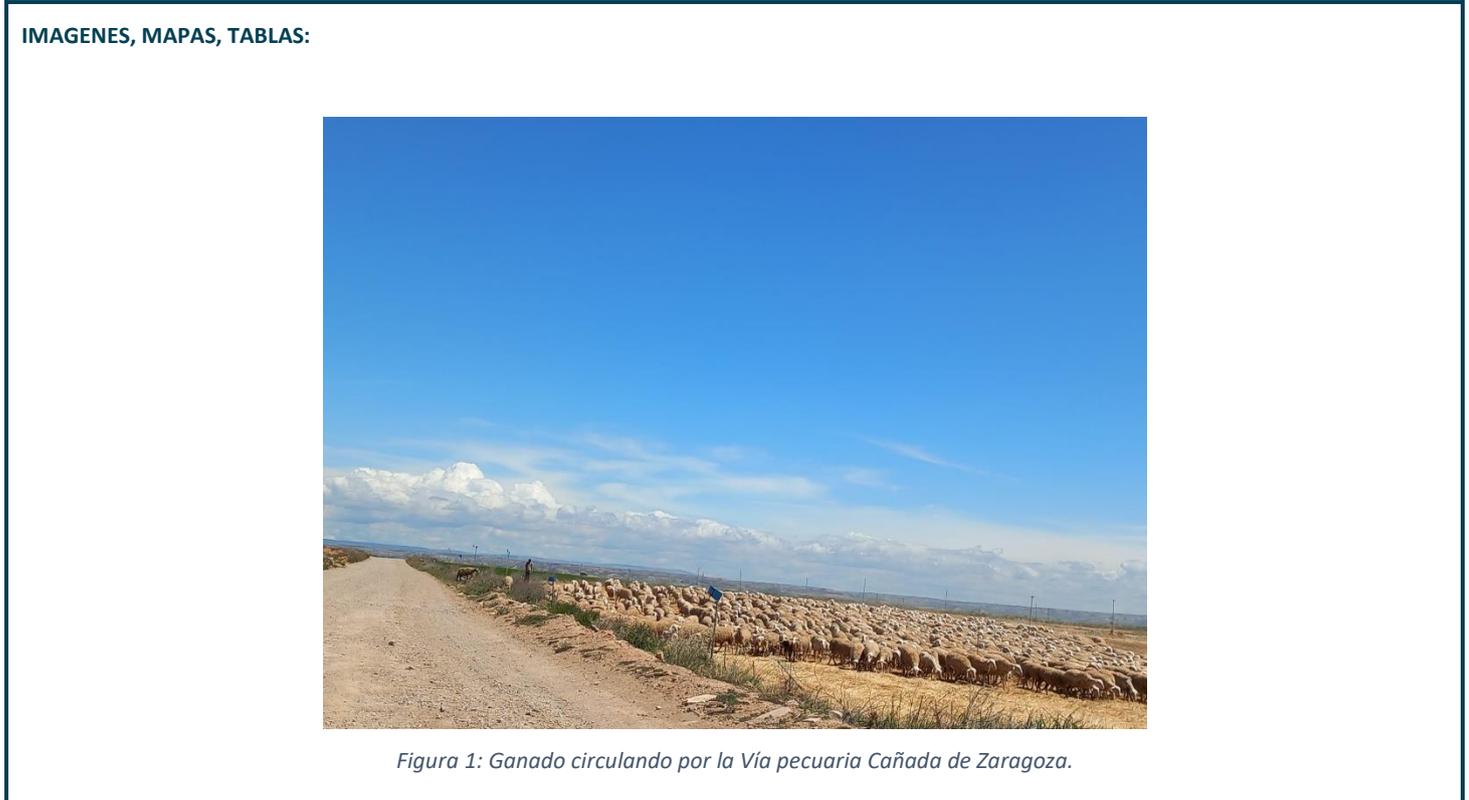
PUNTOS DE CONTROL:
Vía pecuaria Cañada de Zaragoza.

- Se controla que no existen obstáculos que impidan el tránsito de ganado por la vía pecuaria.

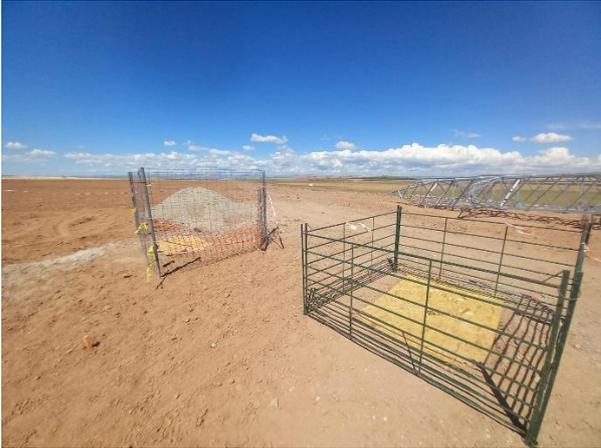
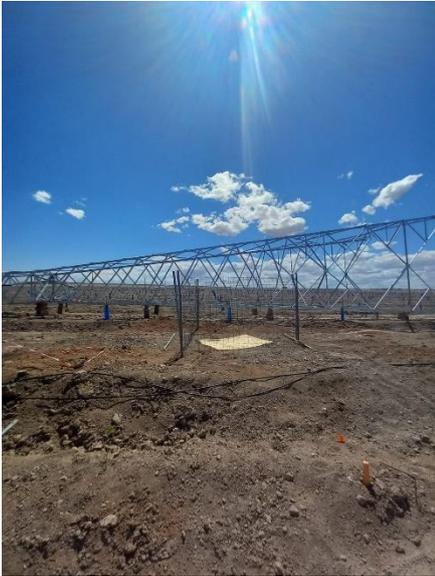
Figuras 1 y 2: Montaje y excavación de apoyos en la línea.

- Se controla que el montaje previo de los apoyos de la línea se está realizando fuera de zona de vegetación natural.

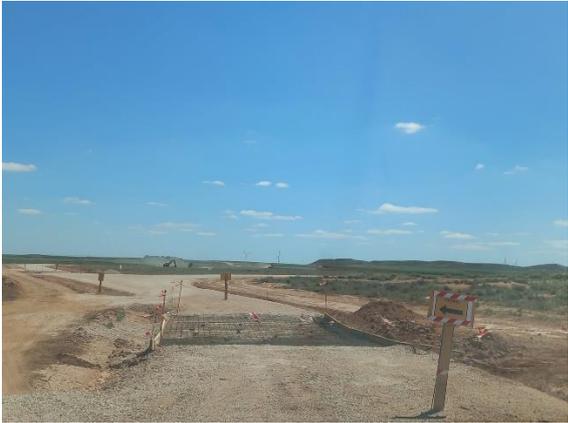
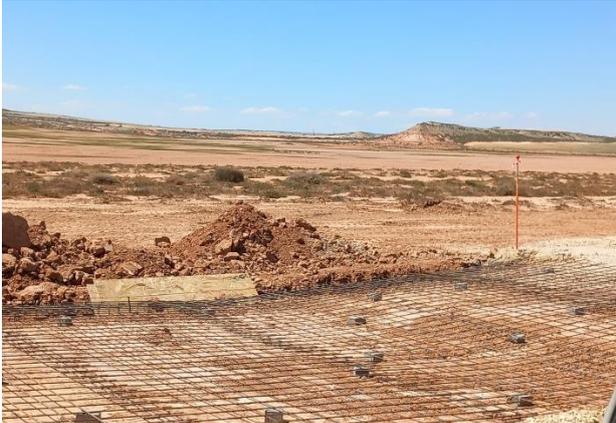
Figura 1: Vados de drenaje.

- Construcción de vados de drenaje en tramo de acceso a aerogeneradores CN3-2 y CN3-1.

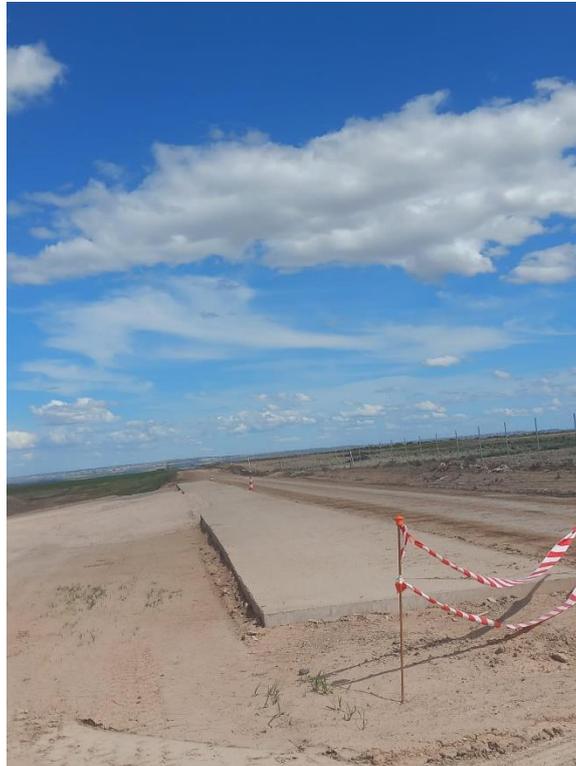
Figura 1: Placas de refuerzo sobre gasoducto.

- Se controla que se está realizando una correcta gestión de los residuos de hormigón durante a colocación de las placas de refuerzo sobre el gasoducto.

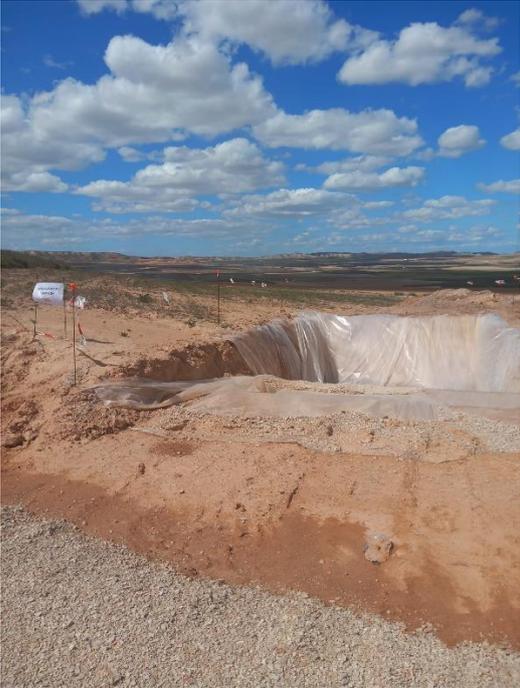
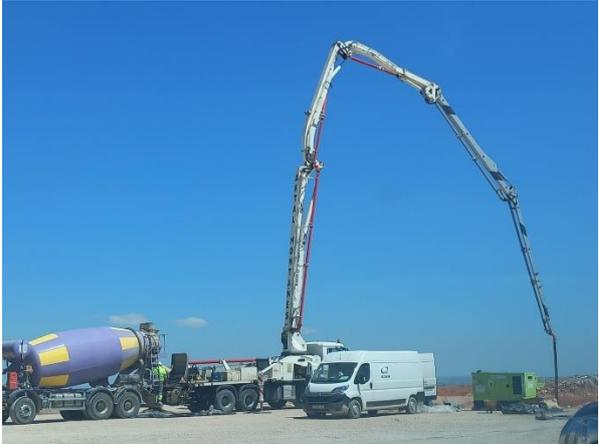
Figura 1: Hormigonado en plataforma CN3-04.

- Se controla que se está realizando una correcta gestión de los residuos de hormigón durante el hormigonado masivo de plataformas.

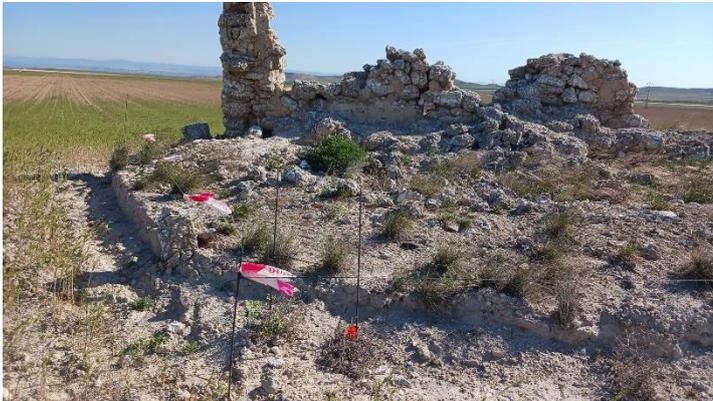
Imagen 1: Primer balizado de la Paridera/Balsa de Marcadé (Apoyo 7)

Destacar que tras el balizamiento de uno de los elementos (Paridera/Balsa Marcadé), debido a una petición de los propietarios de las tierras donde se asentaba la estructura, se decidió modificar el balizado y acercarlo al entorno del Apoyo 7, permitiendo igualmente señalar la zona y evitando cualquier tipo de afección sobre el bien indicado. El resto de balizados se han llevado a cabo con normalidad.

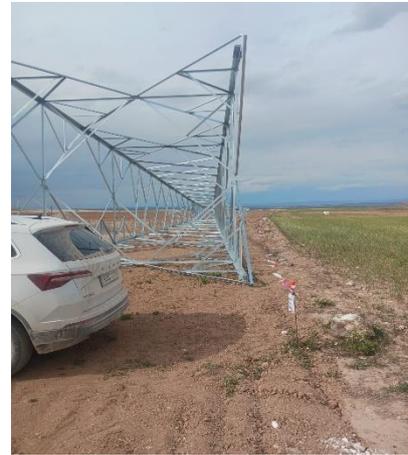
Imagen 2: Segundo balizado en el Apoyo 7

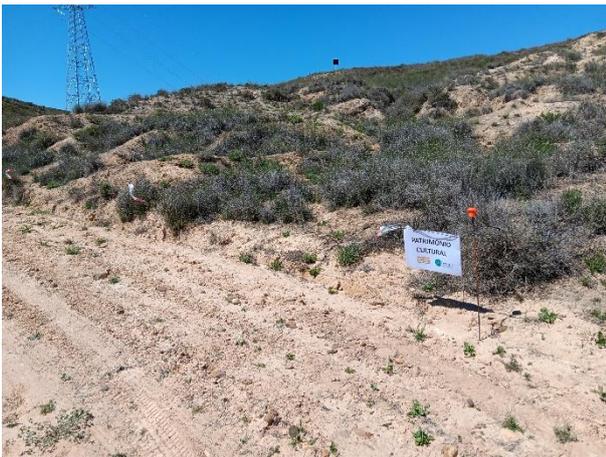
Imagen 3: Balizado en las trincheras Posición de la Loma del Baño (Apoyo 36B/33)

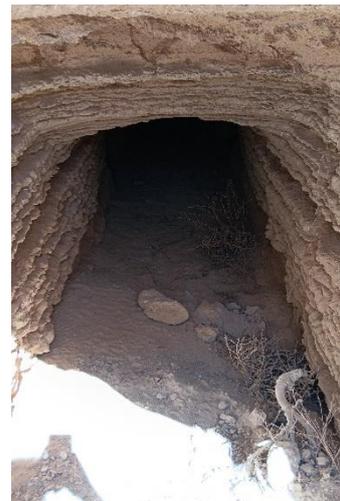
Imagen 4: Detalle de refugio Posición Loma del Baño (Apoyo 36B/33)

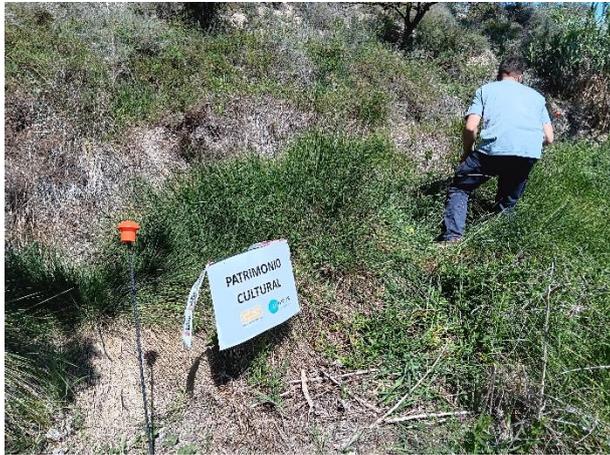
Imagen 5: Balizado del elemento Barrada II (entorno de los Apoyos 37/34 y 38)

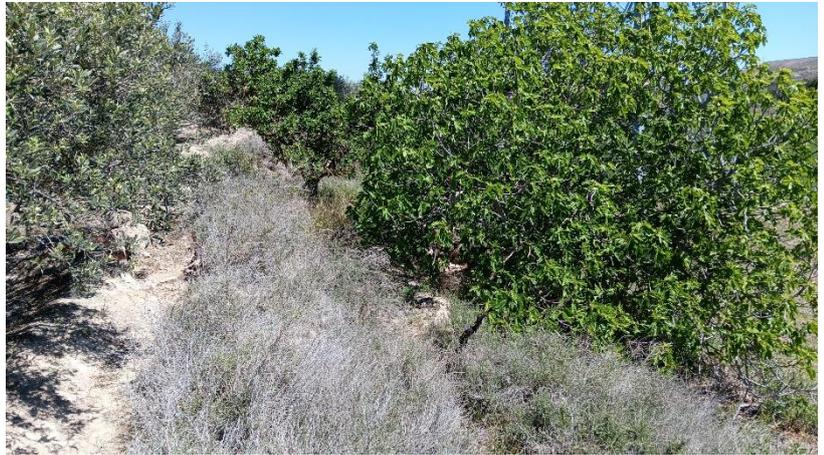
Imagen 6: Vista de la zona en el que se ubica el bien Barrada II (entorno de los Apoyos 37/34 y 38)
