INFORME MENSUAL

VIGILANCIA AMBIENTAL PARQUE EÓLICO CANTERAS III

Nombre de la instalación:	PE "CANTERAS III" de 40MW
Provincia/s ubicación de la instalación:	Zaragoza
Nombre del titular:	Gestión Avanzada de Infraestructuras Medioambientales S.L.
CIF del titular:	B99377749
Nombre de la empresa de vigilancia:	Athmos Sostenibilidad S.L.
Tipo de EIA:	Ordinaria
Informe de FASE de:	CONSTRUCCIÓN
Periodicidad del informe según DIA:	MENSUAL
Año de seguimiento nº:	AÑO 1
Nº de informe y año de seguimiento:	INFORME nº8 del AÑO 1
Periodo que recoge el informe:	MAYO 2024

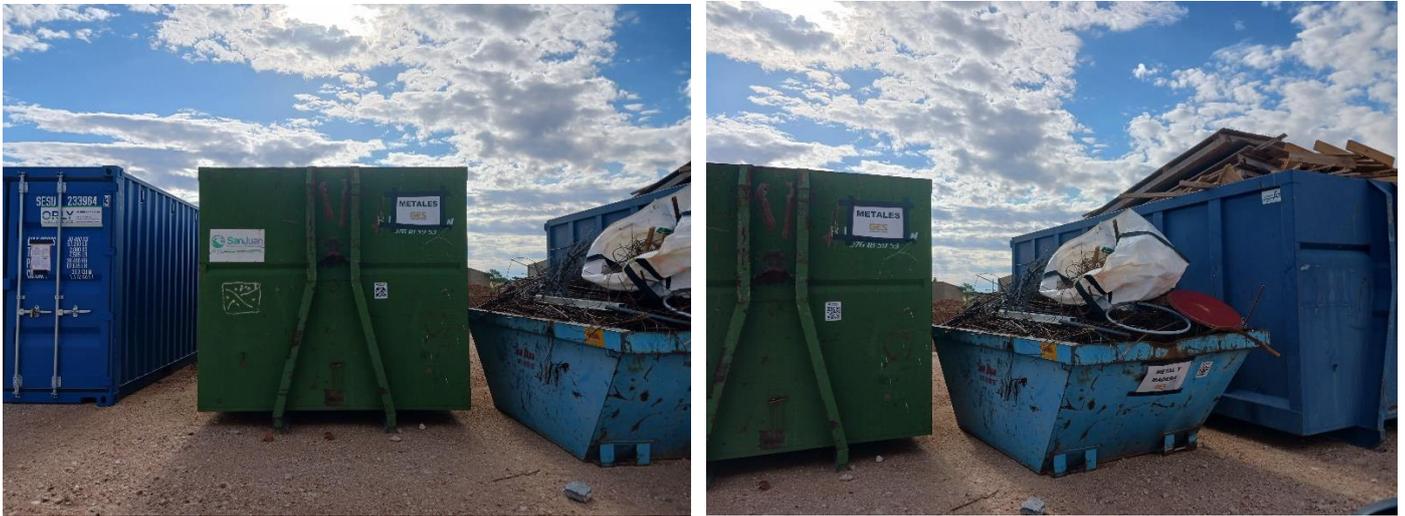
Figuras 1 y 2: Control del almacenamiento de los residuos en el Punto Limpio

- Se controla que los contenedores del Punto Limpio se encuentran habilitados correctamente y señalizados. Se pide que se añada el código LER en los contenedores
- Se observa que algunos contenedores están llenos y se pide a la contrata que contacte con el gestor autorizado para que proceda a su retirada y tratamiento.
- Se observan algunos residuos mezclados en el contenedor de metales. Se pide que se segreguen los residuos como corresponde

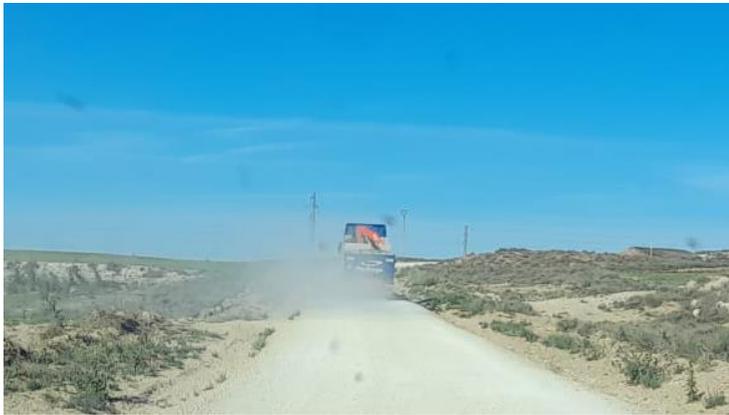
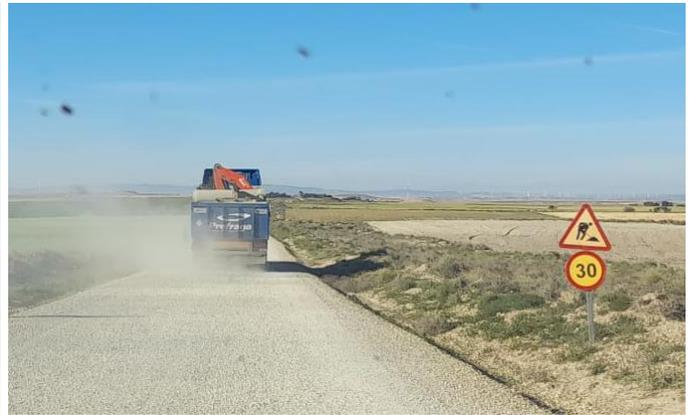
Figuras 1 y 2: Control de velocidad y de emisiones durante el transporte de materiales

- Se controla que la maquinaria y los vehículos respeten las limitaciones de velocidad estipuladas en la obra para evitar generar emisiones de polvo y partículas en exceso.
- Se controla que las nubes de polvo sean de una magnitud reducida, siempre cumpliendo con la velocidad limitada
- Se concluye que algunos vehículos no están cumpliendo las limitaciones de velocidad, por lo que en ocasiones se observan nubes de polvo de magnitud mayor a la debida
- En vista de esta situación, se informa a la contrata principal sobre la necesidad de concienciar a los trabajadores sobre las limitaciones de velocidad y se pide que se incrementen los riegos, sobre todo en el vial de acceso que es el más utilizado

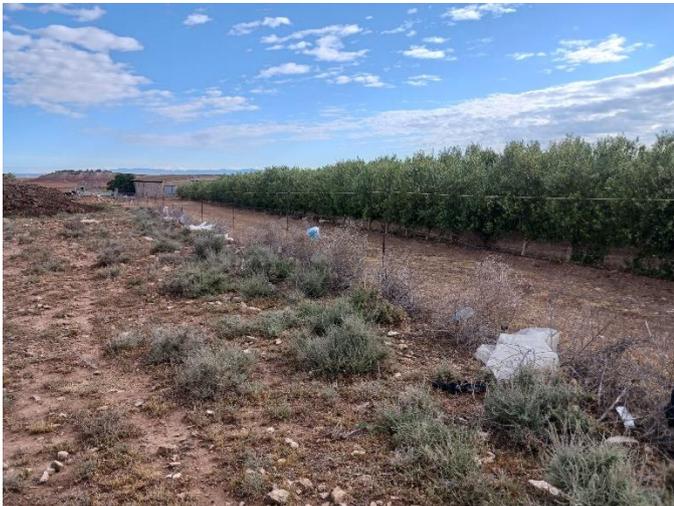
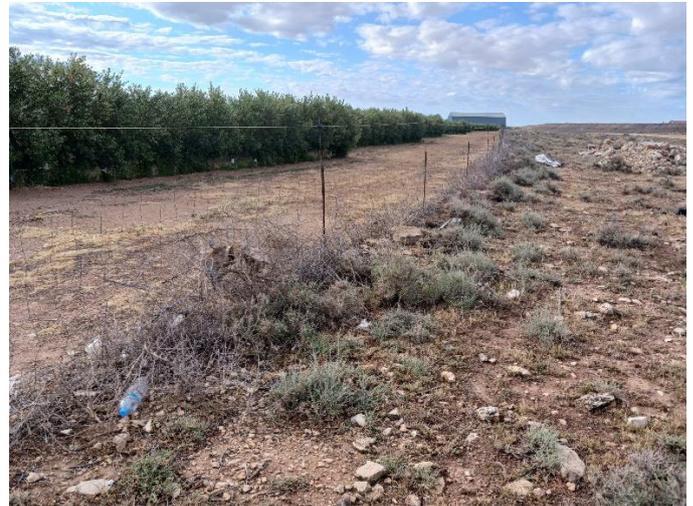
Figuras 1 y 2: Control de la gestión de residuos generados en los alrededores de la obra

- Se controla que la obra y su entorno se encuentren limpios y ordenados
- Se observa que en una parcela cercana al Punto Limpio, en el vial de acceso principal, se están acumulando residuos volátiles (plásticos, cartón...), por lo que se abre incidencia ambiental
- Se pide que se realice batida de limpieza en esta zona y que se asegure que no quedan residuos sin gestionar en los alrededores de la obra
- Se confirma que estos residuos provienen de los contenedores del punto limpio, por lo que se pide a la contrata que se tapen los contenedores que almacenen residuos volátiles y que se contacte con el gestor con mayor frecuencia para evitar que los contenedores se llenen y se colmaten

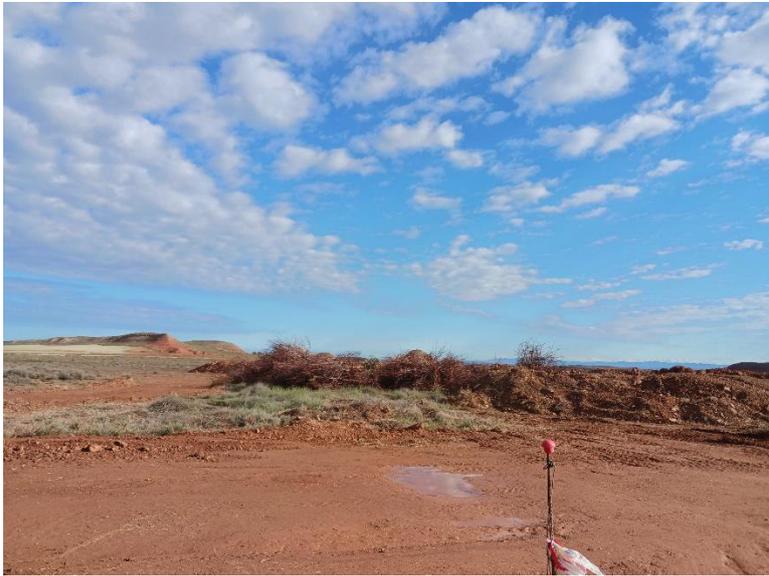
Figuras 1 y 2: Control de la gestión de restos vegetales en obra

- Se controla que los restos vegetales generados por trabajos de obra se gestionen correctamente
- Se observa que existen restos vegetales a la intemperie sin gestionar
- Se abre Incidencia y se pide a la contrata de obra civil que retire los restos vegetales a la mayor brevedad posible y que contacte con el gestor autorizado para que se gestionen cuanto antes

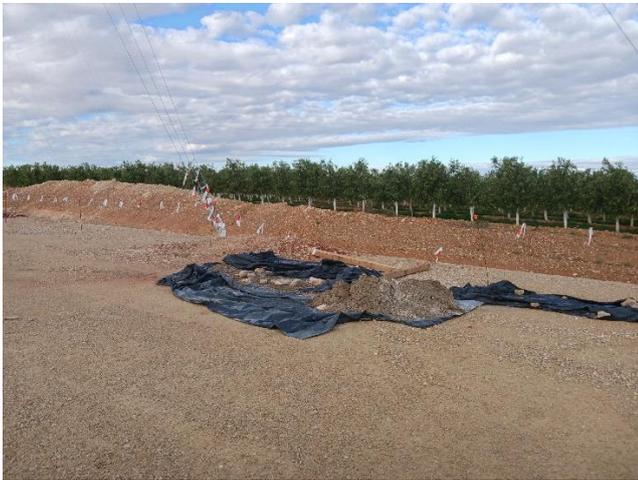
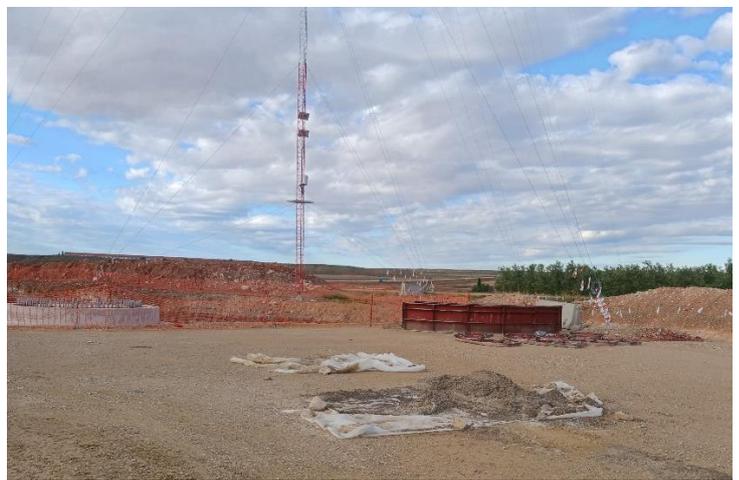
Figuras 1 y 2: Control del almacenamiento temporal de residuos de hormigón en plataformas

- Se controla que se está realizando una correcta gestión de los residuos de hormigón durante el hormigonado de plataformas.
- Se comprueba que se está colocando plástico protector bajo residuos de hormigón que se almacenan temporalmente durante la jornada antes de ser retirados a la balsa de hormigonado

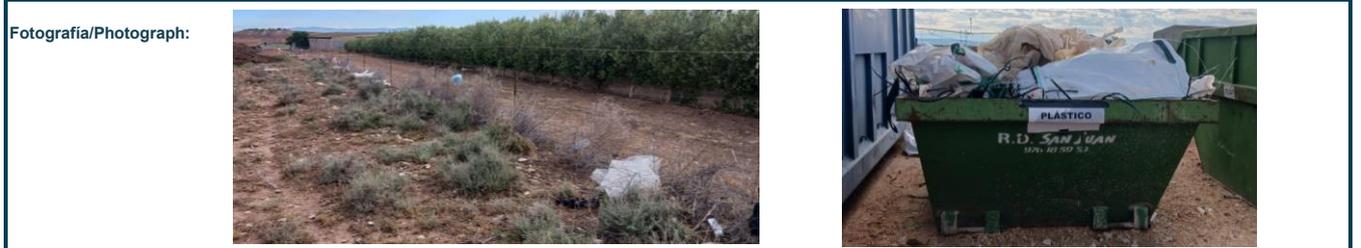
Descripción de la INCIDENCIA y evaluación de los efectos/Description of the INCIDENCE and affect evaluation:
 Durante la visita realizada a las obras se observan residuos a la intemperie y dispersos en los alrededores del aerogenerador CN3-08 y el vial de acceso al Site camp. Varios de ellos se han acumulado en el vallado de un particular. También se observa que el contenedor de residuos plásticos del Sitecamp (detrás de ese vallado y el vial) está lleno y hay residuos en los alrededores porque no se pueden gestionar correctamente. La mayoría de estos residuos son plásticos, cartón y asimilables a urbanos que, por su bajo peso, pueden volarse y acabar a mucha distancia de donde se han originado. Normalmente tienden a acumularse en barrancos y zonas naturales a menor altura.

Hacer batida de limpieza en los alrededores y asegurar que no quedan residuos dispersos. A largo plazo, habilitar un contenedor de residuos plásticos con capacidad coherente con los residuos esperados en obra. Si no siempre va a surgir este problema porque se llena muy rápido y, por mucho que se compacten los residuos, se vuelan más fácilmente.

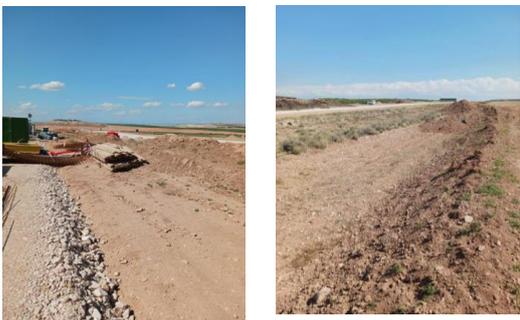
Observaciones/Observations:
 Se ha recibido informe de las actuaciones realizadas en el punto limpio y el vial principal de Canteras III. Se han realizado batidas de limpieza en el vial y se han trasladado y compactado los residuos plásticos a un contenedor más grande.

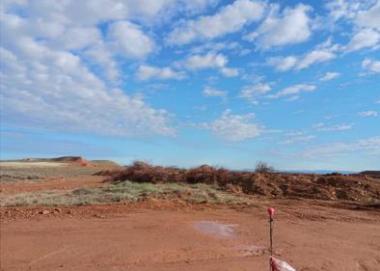
PROYECTO CANTERAS III	Código/Code: CN3-240515-SU-IC-RESTOSDEPODA	INC N°: 4
Tipo de comunicación / Communication type:	INFORME DE INCIDENCIA AMBIENTAL / ENVIRONMENTAL INCIDENCE REPORT	Fecha/Date:	15/05/2024
IDENTIFICACIÓN / IDENTIFICATION			
Control realizado/Control conducted: Asunto/Subject: Equipo de detección/Detection team: Fecha de detección/Detection date: Fecha de cierre/Closing date: Localización/Location:	Control de residuos Restos de poda Athmos sostenibilidad 15/05/2024 05/06/2024 PE CANTERAS III		
Descripción de la INCIDENCIA y evaluación de los efectos/Description of the INCIDENCE and affect evaluation:			
Durante la visita al parque se han encontrado restos de poda en vial de acceso al aerogenerador CN3-01. Se ha indicado en varias ocasiones anteriores que dichos restos deben ser retirados ya que suponen un foco de incendio.			
Fotografía/Photograph:

Retirada de restos de poda.			
Plazo propuesto/Suffested deadline:	31/05/2024		
SEGUIMIENTO/MONITORING			
Cumplimiento de plazo/Cumpliance of the deadline:	SI <input type="checkbox"/>	NO <input checked="" type="checkbox"/>	
Eficacia/Efficiency:	Satisfactoria/Satisfactory		
Observaciones/Observations: Los restos de poda continúan sin ser retirados por lo que se cierra la presente IC como no satisfactoria y se abre una NC.	NO Satisfactoria/NOT Satisfactory		
Responsable/Responsible:	Veronica Lopez		Firma Responsable ambiental: Environmental Responsible signature:

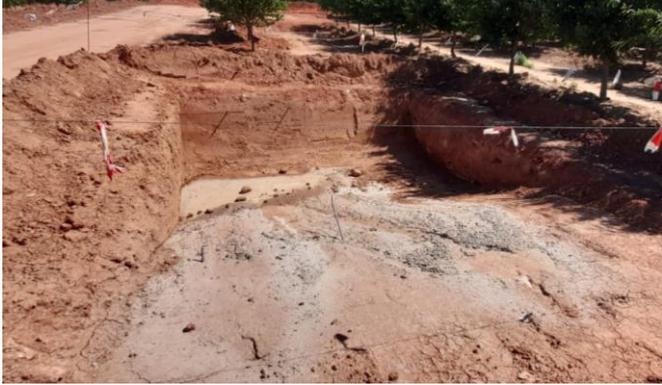
H&S / S&S: <input type="checkbox"/>		Materials / Materiales (M): <input type="checkbox"/>	
Subcontractor or Supplier involved / Proveedor o Subcontratista implicado: GES			
Opened by / Abierta por: VERONICA LOPEZ		Opening date / Fecha de apertura: 15/05/2024	
DESCRIPTION OF THE NON-CONFORMITY / DESCRIPCIÓN DE LA NO CONFORMIDAD:			
<p>La balsa donde se realizará el lavado de cubas en el vial de acceso al aerogenerador CN3-02 no se encuentra habilitada actualmente, ya que no se ha colocado el plástico protector y la entrada está balizada para evitar utilizarla. Pero se han encontrado residuos de hormigón en contacto directo con el suelo y por consiguiente se ha incumplido el condicionado de la DIA: "Deberán extremarse las precauciones durante la fase de obras, para evitar la afección de la zona de actuación, evitando cualquier tipo de contaminación accidental por vertido de hidrocarburos u otras sustancias contaminantes". Para la resolución de la NC se debe retirar el hormigón y la tierra en contacto con el mismo y habilitar la balsa de hormigonado colocando el plástico protector.</p>

RESOLUTION / RESOLUCIÓN (*)			
Se ha recibido informe de resolución de la NC. Se ha impermeabilizado la balsa de hormigón correctamente.
