# INFORME MENSUAL

## VIGILANCIA AMBIENTAL PARQUE EÓLICO CANTERAS III

Nombre de la instalación:	PE "CANTERAS III" de 40MW
Provincia/s ubicación de la instalación:	Zaragoza
Nombre del titular:	Gestión Avanzada de Infraestructuras Medioambientales S.L.
CIF del titular:	B99377749
Nombre de la empresa de vigilancia:	Athmos Sostenibilidad S.L.
Tipo de EIA:	Ordinaria
Informe de FASE de:	CONSTRUCCIÓN
Periodicidad del informe según DIA:	MENSUAL
Año de seguimiento nº:	AÑO 2
Nº de informe y año de seguimiento:	INFORME nº1 del AÑO 2
Período que recoge el informe:	OCTUBRE 2024

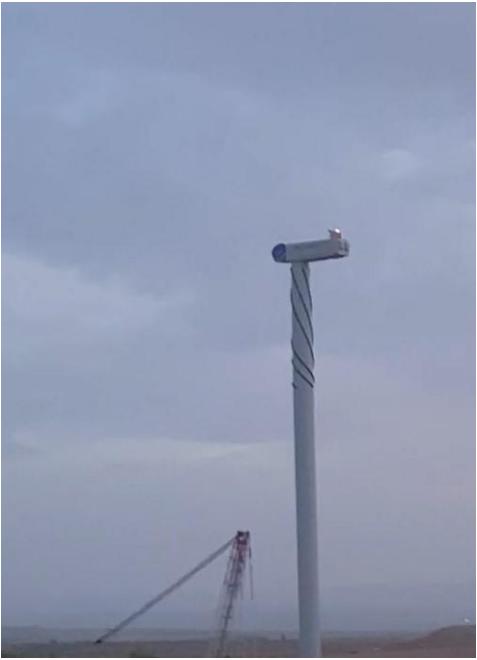
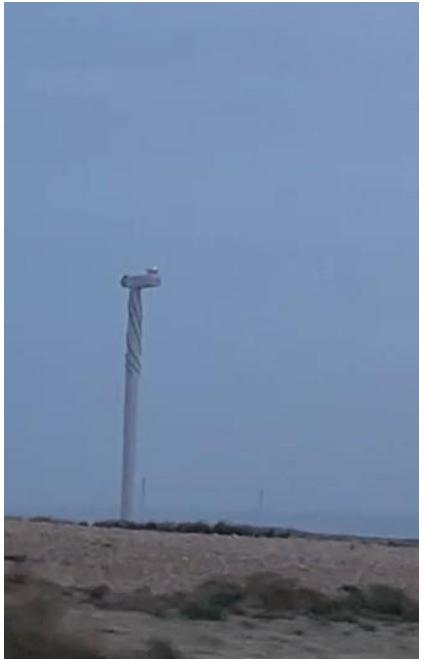
<p><i>Figuras 1 y 2: balizas de visibilidad.</i></p>

<b>RESULTADO Y CONCLUSIONES:</b> <ul style="list-style-type: none"> <li>- Se ha procedido a la colocación de balizas exigidas por la resolución de AESA.</li> </ul>
---

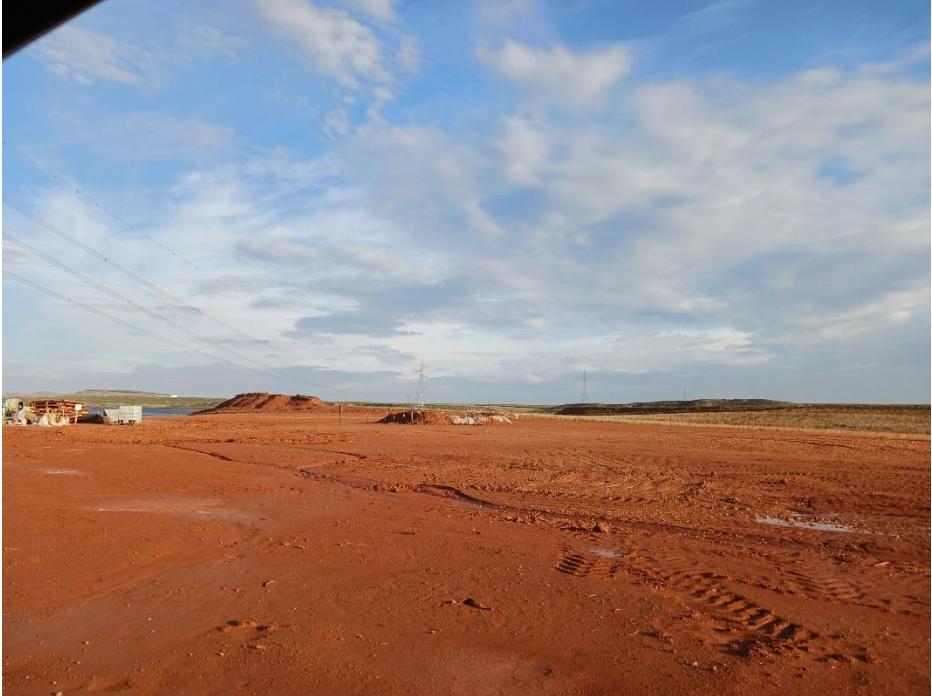
</div>
<p><i>Figura 1: Balizas salvapájaros en línea de evacuación.</i></p>

<b>RESULTADO Y CONCLUSIONES:</b>
<ul style="list-style-type: none"> <li>- Se ha procedido a la terminación de la colocación de balizas salvapájaros.</li> </ul>

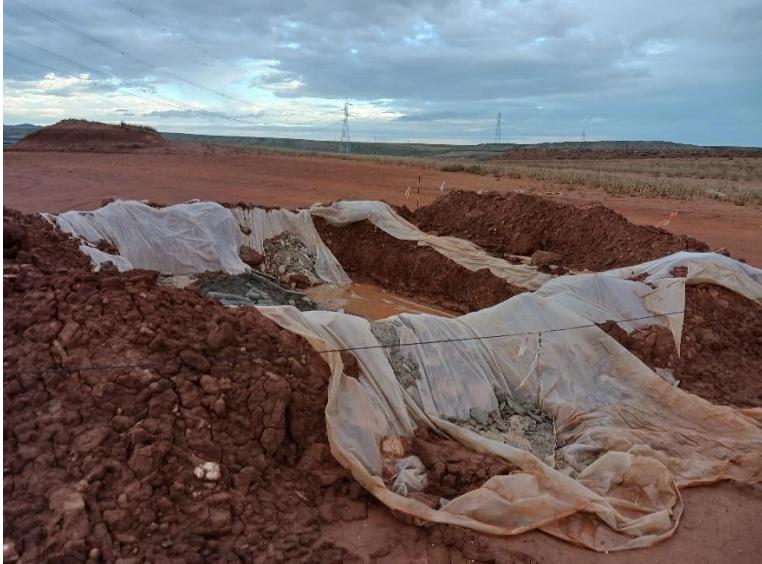
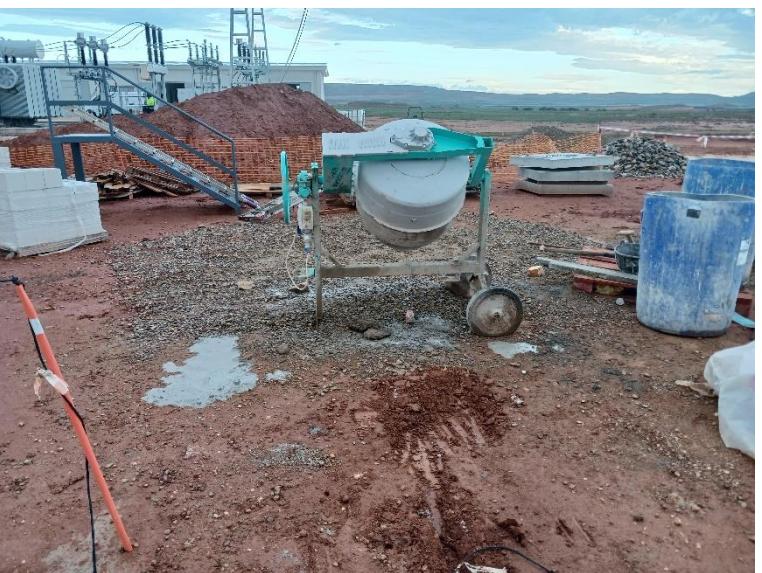
<i>Figuras 1 y 2: mala gestión de hormigón en la zona SET.</i>

<b>RESULTADO Y CONCLUSIONES:</b> <ul style="list-style-type: none"> <li>- Se observan una mala gestión de los residuos de hormigón en el entorno de la subestación.</li> <li>- Se solicita la retirada de los residuos y la adecuación de la balsa de hormigón.</li> </ul>
--

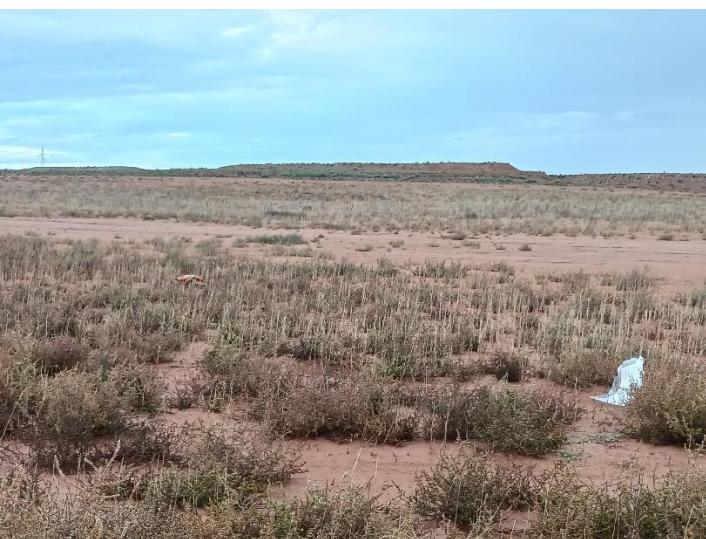
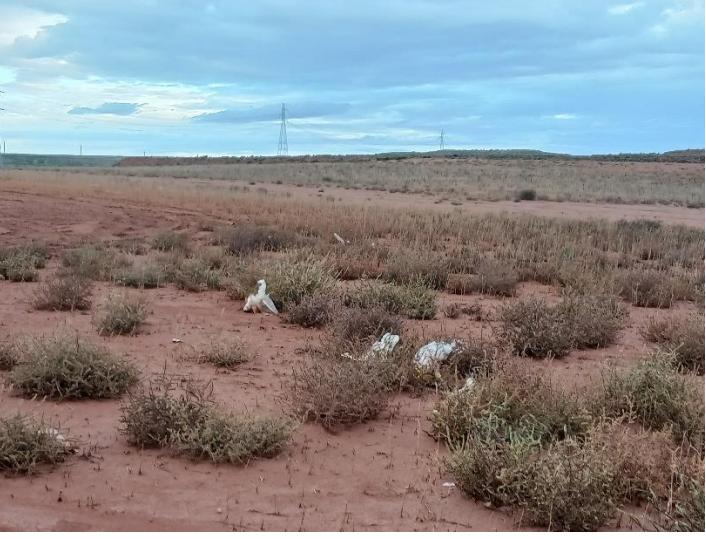
<p><i>Figuras 1 y 2: Residuos plásticos.</i></p>

<b>RESULTADO Y CONCLUSIONES:</b> <ul style="list-style-type: none"> <li>- Durante la visita se observa la presencia de plásticos esparcidos en el entorno del sitecamp. Se solicita la realización de batidas de limpieza.</li> </ul>	
---	--

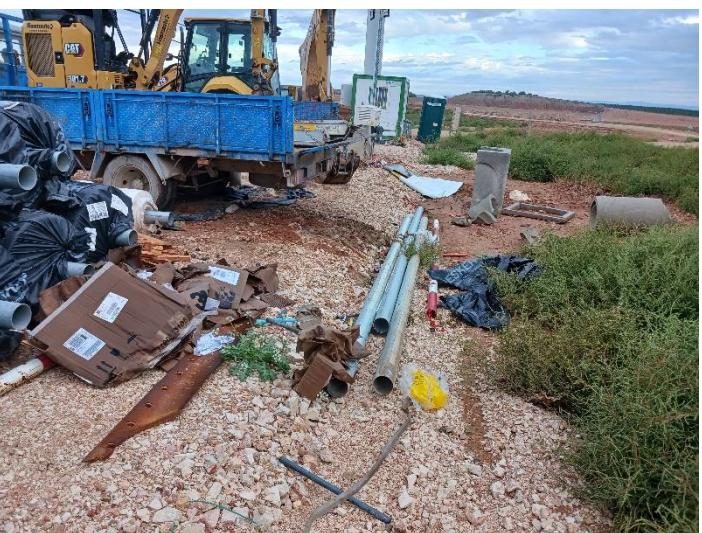
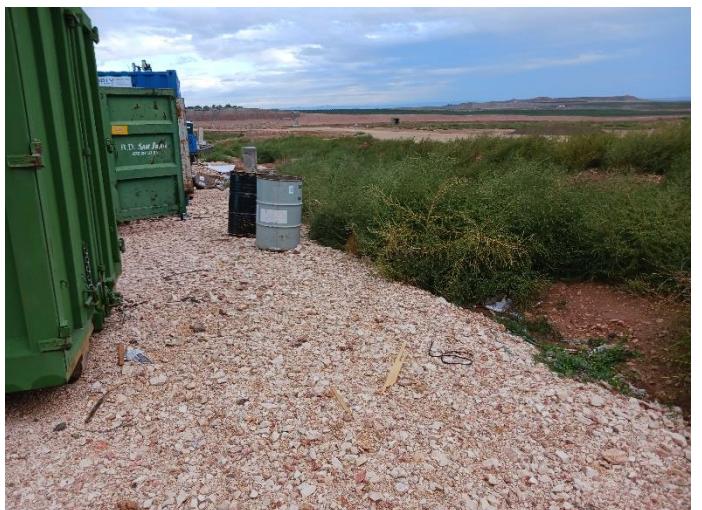
Figuras 1 y 2: estado del punto limpio.

<b>RESULTADO Y CONCLUSIONES:</b> <ul style="list-style-type: none"> <li>- Durante la visita se observa una mala gestión de los residuos en el punto limpio, habiendo residuos esparcidos por los alrededores del mismo.</li> <li>- Se solicita la adecuación de toda la zona.</li> </ul>		
--	--	--

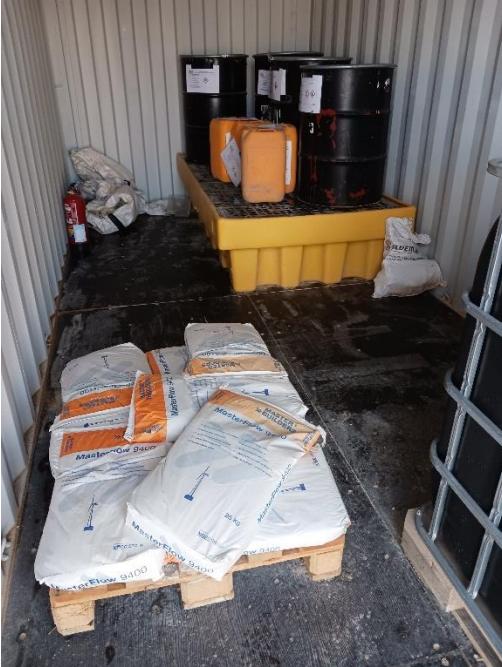
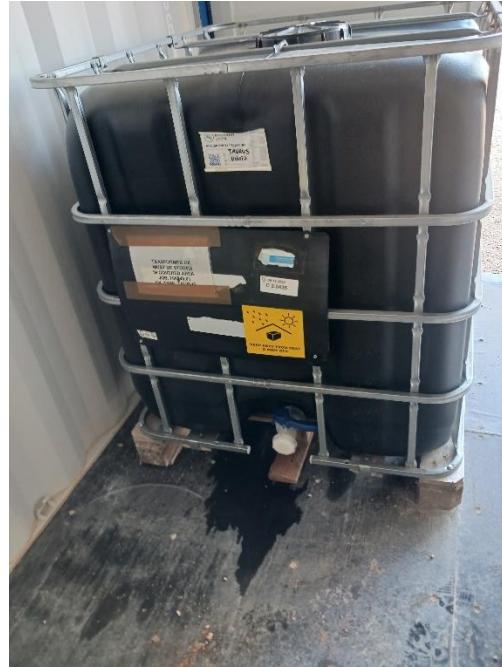
<i>Figuras 1 y 2: estado del punto limpio.</i>

<b>RESULTADO Y CONCLUSIONES:</b> <ul style="list-style-type: none"> <li>- Durante la visita se observa una mala gestión de los residuos en el punto limpio, habiendo algún derrame sin cubeta retenedora, así como productos de la obra almacenados indebidamente.</li> <li>- Se solicita su adecuación.</li> </ul>	
---	--

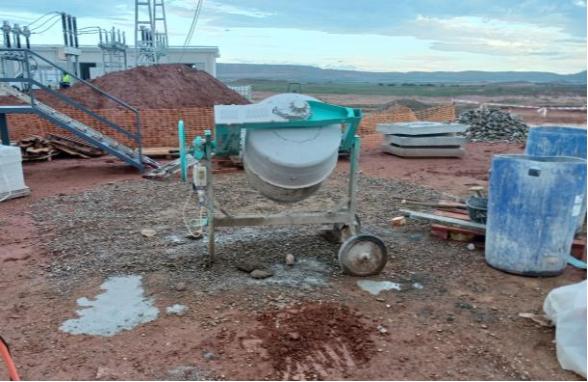
PROYECTO CANTERAS III	Código/Code: CN3-241009-SU-IC-HORMIGON	INC N°: 7
Tipo de comunicación / Communication type:	INFORME DE INCIDENCIA AMBIENTAL / ENVIRONMENTAL INCIDENCE REPORT	Fecha/Date: 09/10/2024	
<b>IDENTIFICACIÓN / IDENTIFICATION</b>			
<p>Control realizado/Control conducted:</p> <p>Asunto/Subject: Mala gestión de residuos de hormigón</p> <p>Equipo de detección/Detection team: Athmos sostenibilidad</p> <p>Fecha de detección/Detection date: 09/10/2024</p> <p>Fecha de cierre/Closing date:</p> <p>Localización/Location: PE CANTERAS III</p>			
<p><b>Descripción de la INCIDENCIA y evaluación de los efectos/Description of the INCIDENCE and affect evaluation:</b></p> <p>Durante la visita se observan residuos de hormigón sin gestionar en los alrededores de la hormigonera con la que se está trabajando en la SET. Actualmente hay una NC abierta por mala gestión de residuos de hormigón (abierta a fecha 21 de agosto de 2024). Hay una balsa de limpieza de hormigón habilitada a escasos metros de esta zona de trabajo, por lo que se abre Incidencia por mala gestión de residuos de hormigón en obra.</p>

<b>ACCIÓN CORRECTIVA PROPUESTA / SUGGESTED CORRECTIVE ACTION</b>			
<p>1. Hacer uso de las técnicas de prevención de contaminación por residuos y colocar plásticos protectores bajo este tipo de equipos susceptibles de generar residuos.</p> <p>2. Concienciar a los trabajadores sobre la necesidad de recoger, almacenar y prevenir la generación de residuos durante los trabajos en las charlas pretarea diarias.</p>			
<p>Plazo propuesto/Suggested deadline:</p> <p>16/10/2024</p>			
<b>SEGUIMIENTO/MONITORING</b>			
<p>Cumplimiento de plazo/Cumpliance of the deadline:</p> <p>SI <input type="checkbox"/> NO <input type="checkbox"/></p> <p><input type="checkbox"/> NO <input type="checkbox"/> SATISFACTORIA/NOT SATISFACTORY</p> <p>Eficacia/Efficiency: SATISFACTORIA/ SATISFACTORY</p>			
<p>Observaciones/Observations:</p>			
<p>Responsable/Responsible:</p> <p>Verónica López</p>		<p>Firma Responsable ambiental: Environmental Responsible signature:</p>

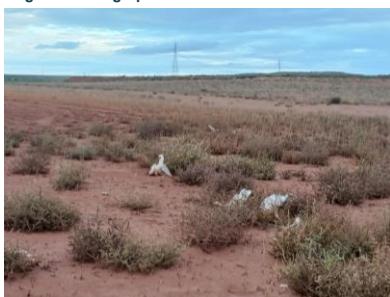
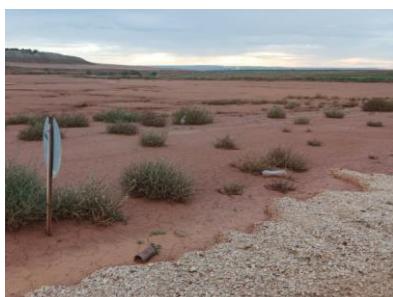
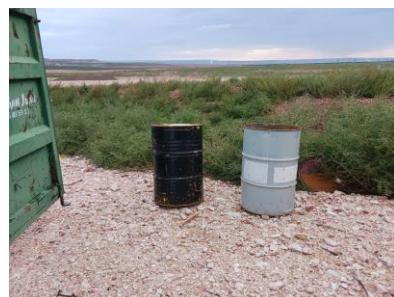
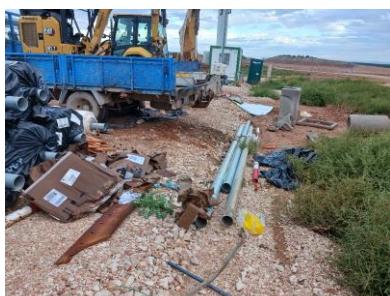
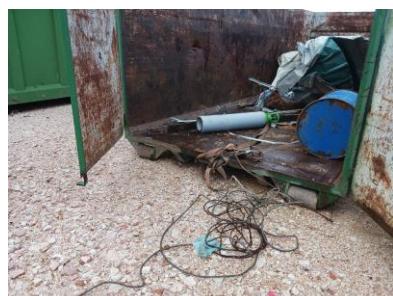
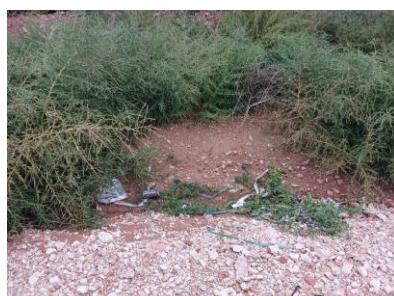
Durante la visita se observan residuos dispersos y desorden alrededor de los trabajos de la SET y en la parte posterior del Punto Limpio. Se abre Incidencia y se pide que se recojan los residuos y que se segreguen correctamente en los contenedores habilitados para ello. Se pide que se mantengan batidas de limpieza frecuentes para asegurar que los residuos están bien gestionados durante los trabajos.

1. Incrementar y mantener batidas de limpieza frecuentes, sobre todo en el Punto Limpio y en las zonas en las que se está trabajando actualmente (SET).  
Concienciar a los trabajadores sobre la necesidad de recoger, almacenar y prevenir la generación de residuos durante los trabajos en las charlas pretarea diarias.

Se han retirado casi todos los residuos. Quedan residuos de hormigón en zona natural que también hay que retirar para cerrar esta IC.
