# INFORME FIN DE OBRA

## VIGILANCIA AMBIENTAL PARQUE EÓLICO CANTERAS III

| Nombre de la instalación: | PE "CANTERAS III" de 40MW |
| Nº de informe y año de seguimiento | INFORME FINAL |

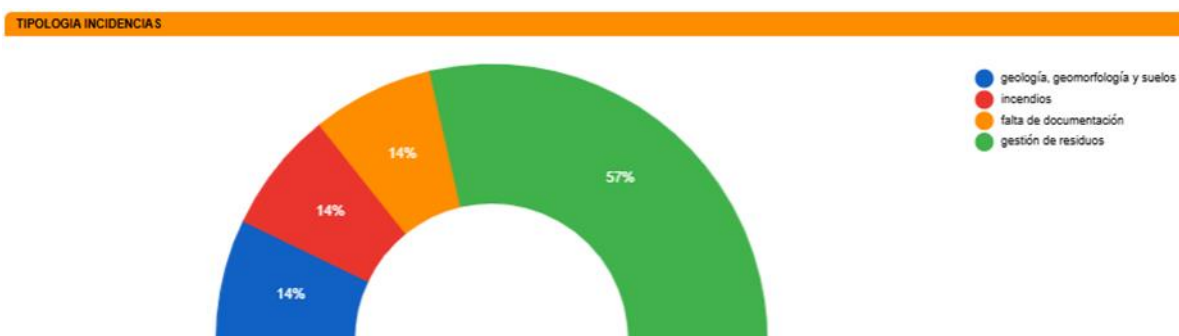
A continuación, se muestra el resumen de las Incidencias y No Conformidades que se han detectado durante la fase de obra:

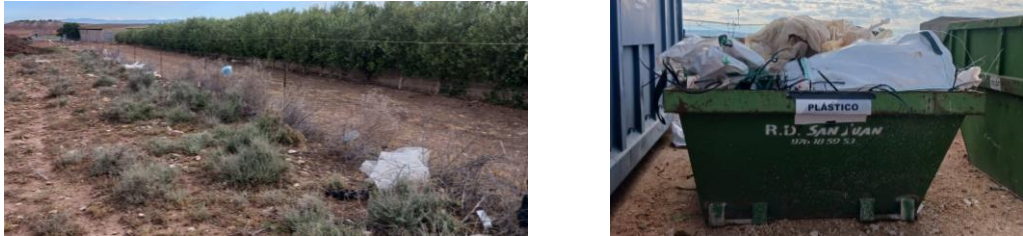
| Durante la visita realizada a las obras se observan residuos a la intemperie y dispersos en los alrededores del aerogenerador CN3-08 y el vial de acceso al Site camp. Varios de ellos se han acumulado en el vallado de un particular. También se observa que el contenedor de residuos plásticos del Sitecamp (detrás de ese vallado y el vial) está lleno y hay residuos en los alrededores porque no se pueden gestionar correctamente. La mayoría de estos residuos son plásticos, cartón y asimilables a urbanos que, por su bajo peso, pueden volarse y acabar a mucha distancia de donde se han originado. Normalmente tienden a acumularse en barrancos y zonas naturales a menor altura. | | | |

| Hacer batida de limpieza en los alrededores y asegurar que no quedan residuos dispersos. A largo plazo, habilitar un contenedor de residuos plásticos con capacidad coherente con los residuos esperados en obra. Si no siempre va a surgir este problema porque se llena muy rápido y, por mucho que se compacten los residuos, se vuelan más fácilmente. | | | |

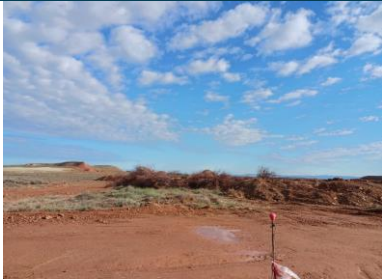
| Descripción de la INCIDENCIA y evaluación de los efectos/Description of the INCIDENCE and affect evaluation:<br>Durante la visita al parque se han encontrado restos de poda en vial de acceso al aerogenerador CN3-01. Se ha indicado en varias ocasiones anteriores que dichos restos deben ser retirados ya que suponen un foco de incendio. | | | |

| Retirada de restos de poda. | | | |

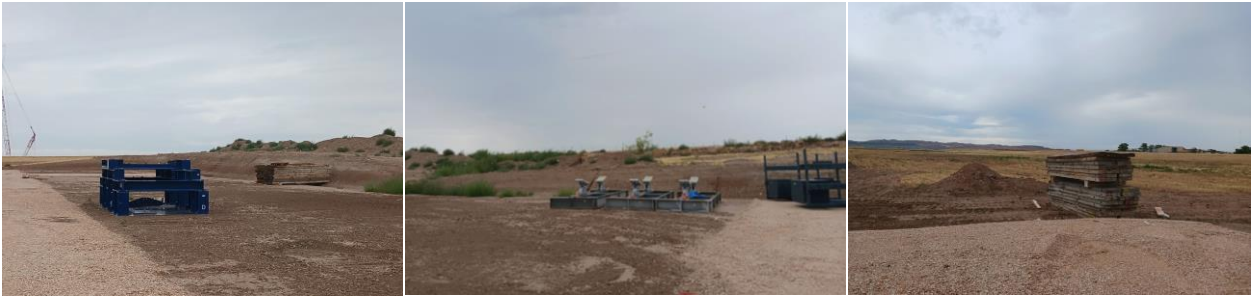
| Durante la visita al parque se observan acopios de materiales y equipos fuera de las plataformas. Se ha indicado en visitas anteriores la necesidad de acopiar todos los materiales y equipos a utilizar sobre las superficies destinadas para ello, no en superficies ajenas al proyecto diseñado y aprobado por INAGA. | | | | |

| Balizado de las plataformas para evitar que se acopien materiales sobre zonas ajenas al proyecto. | | | | |

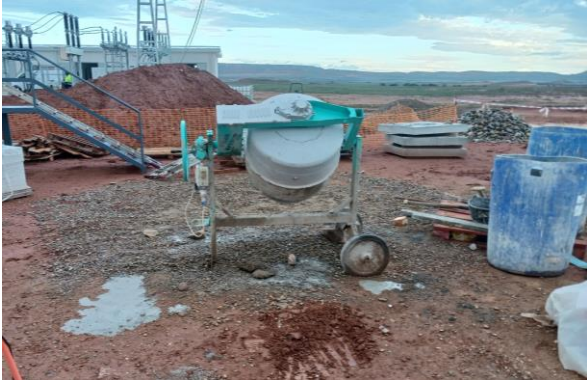
| Durante la visita se observan residuos de hormigón sin gestionar en los alrededores de la hormigonera con la que se está trabajando en la SET. Actualmente hay una NC abierta por mala gestión de residuos de hormigón (abierta a fecha 21 de agosto de 2024). Hay una balsa de limpieza de hormigón habilitada a escasos metros de esta zona de trabajo, por lo que se abre Incidencia por mala gestión de residuos de hormigón en obra. | | | | |

| 1. Hacer uso de las técnicas de prevención de contaminación por residuos y colocar plásticos protectores bajo este tipo de equipos susceptibles de generar residuos.<br>2. Concienciar a los trabajadores sobre la necesidad de recoger, almacenar y prevenir la generación de residuos durante los trabajos en las charlas pretarea diarias. | | | | |

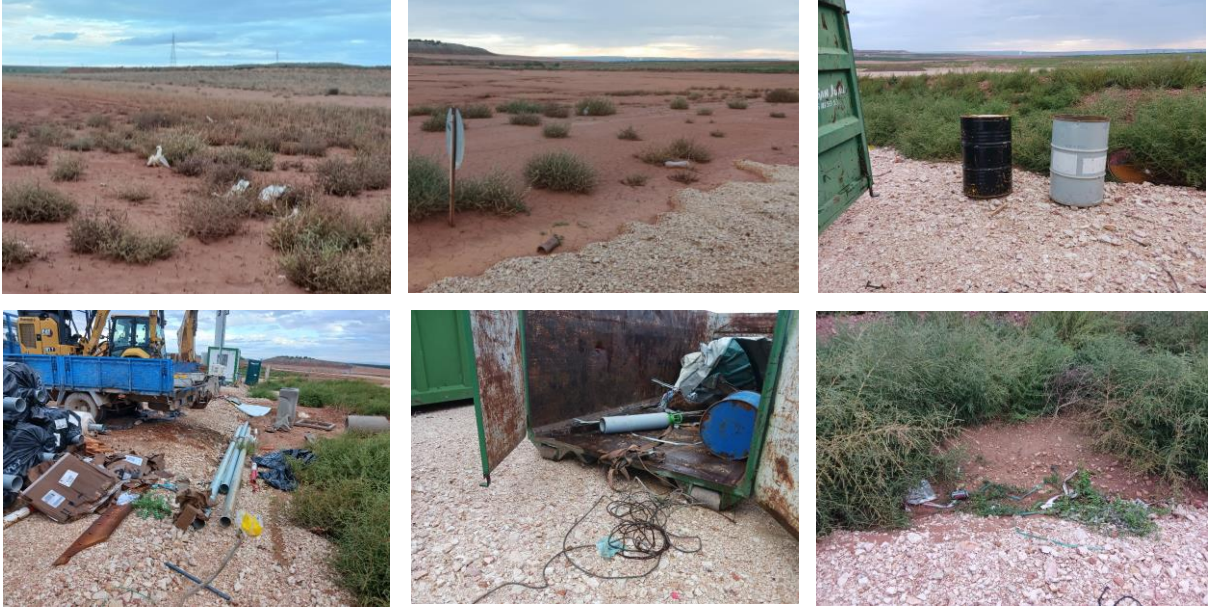
| Durante la visita se observan residuos dispersos y desorden alrededor de los trabajos de la SET y en la parte posterior del Punto Limpio. Se abre Incidencia y se pide que se recojan los residuos y que se segreguen correctamente en los contenedores habilitados para ello. Se pide que se mantengan batidas de limpieza frecuentes para asegurar que los residuos están bien gestionados durante los trabajos. | | | |

| 1. Incrementar y mantener batidas de limpieza frecuentes, sobre todo en el Punto Limpio y en las zonas en las que se está trabajando actualmente (SET).<br>Concienciar a los trabajadores sobre la necesidad de recoger, almacenar y prevenir la generación de residuos durante los trabajos en las charlas pretarea diarias. | | | |

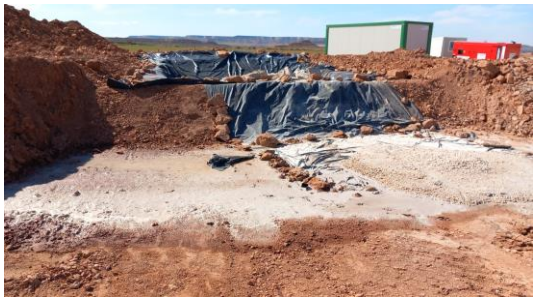
| <p>La balsa donde se realiza el lavado de cubas se encuentra mal construida, ya que impide el correcto lavado de las mismas, lo que supone el vertido de hormigón al suelo y por consiguiente el incumplimiento de la DIA : "Asimismo, deberán extremarse las precauciones durante la fase de obras, para evitar la afección a los cursos de agua de la zona, teniendo especial precaución con la escorrentía y el aporte de sólidos en suspensión a la red hidrológica, evitando cualquier tipo de contaminación accidental por vertido de hidrocarburos u otras sustancias contaminantes." Para la resolución de la NC se debe solucionar el problema con la balsa de limpieza además de retirar los vertidos de hormigón presentes en el suelo.</p> | | | |

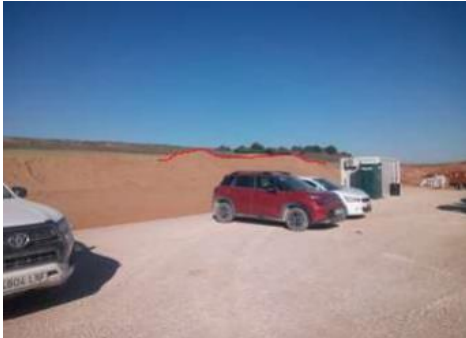
Según el condicionado de la DIA número 11 "La retirada de la tierra vegetal se realizará en unos 20 - 25 cm de profundidad, lo más ajustado al espesor real de suelo fértil y reservorio de semillas, que deberá ser acopiada en caballones trapezoidales de no más de 1m de altura para su adecuada conservación hasta la rehabilitación del terreno degradado". Se ha comentado en distintas reuniones la importancia de este condicionado y visto que no se han seguido realizando acopios de mas de 1m se procede a abrir la siguiente NC.

Se han rebajado los acopios de mayor altura a menos de 1 metro.

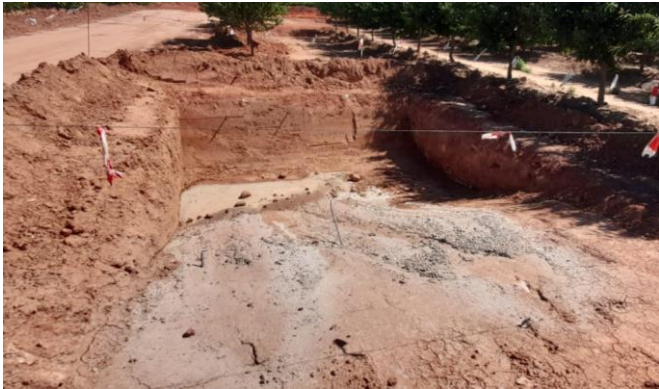
| <p>La balsa donde se realizará el lavado de cubas en el vial de acceso al aerogenerador CN3-02 no se encuentra habilitada actualmente, ya que no se ha colocado el plástico protector y la entrada está balizada para evitar utilizarla. Pero se han encontrado residuos de hormigón en contacto directo con el suelo y por consiguiente se ha incumplido el condicionado de la DIA: "Deberán extremarse las precauciones durante la fase de obras, para evitar la afección de la zona de actuación, evitando cualquier tipo de contaminación accidental por vertido de hidrocarburos u otras sustancias contaminantes". Para la resolución de la NC se debe retirar el hormigón y la tierra en contacto con el mismo y habilitar la balsa de hormigonado colocando el plástico protector.</p> | | | | |
