Nombre de la instalación:	PE DEHESA DE MALLÉN
Provincia/s ubicación de la instalación:	ZARAGOZA
Nombre del titular:	ENEL GREEN POWER ESPAÑA, S.L.
CIF del titular:	B-6123461
Nombre de la empresa de vigilancia:	TESTA CALIDAD Y MEDIOAMBIENTE S.L.
Tipo de EIA:	ORDINARIA
Informe de FASE de:	EXPLOTACIÓN
Periodicidad del informe según DIA:	CUATRIMESTRAL
Año de seguimiento nº:	AÑO 5
Nº de informe y año de seguimiento:	INFORME N° 2 DEL AÑO 5
Período que recoge el informe:	MAYO 2024 – AGOSTO 2024

En este informe se recogen los datos del segundo trimestre correspondiente al periodo mayo a agosto de 2024.

El Parque Eólico “Dehesa de Mallén” cuenta con una potencia instalada total de 3,465 MW. Sus principales instalaciones son:

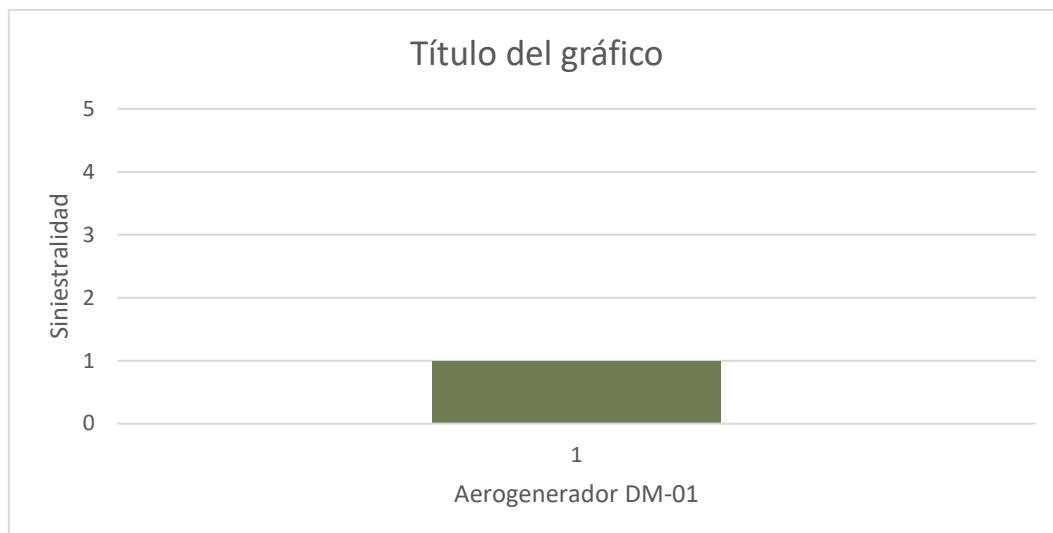
Ilustración 2. Distribución espacial de la siniestralidad

Al evaluar la distribución espacial de los siniestros con respecto al aerogenerador que conforma el parque eólico Dehesa de Mallén se puede observar que durante el segundo cuatrimestre se ha producido 1 colisión en el aerogenerador DM-01.

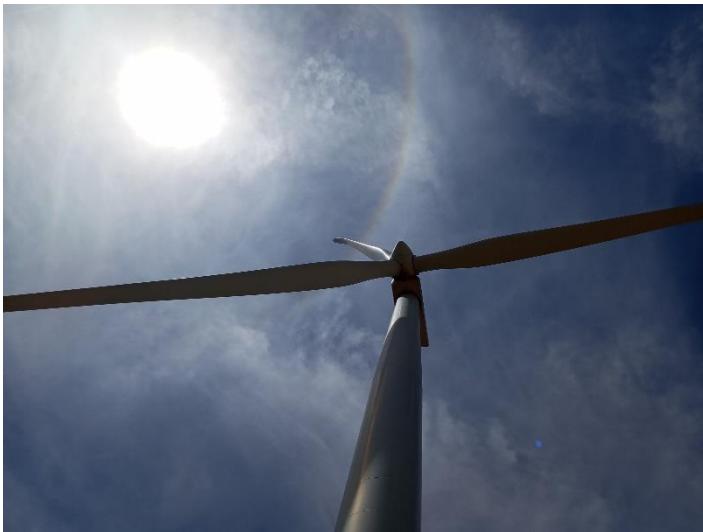
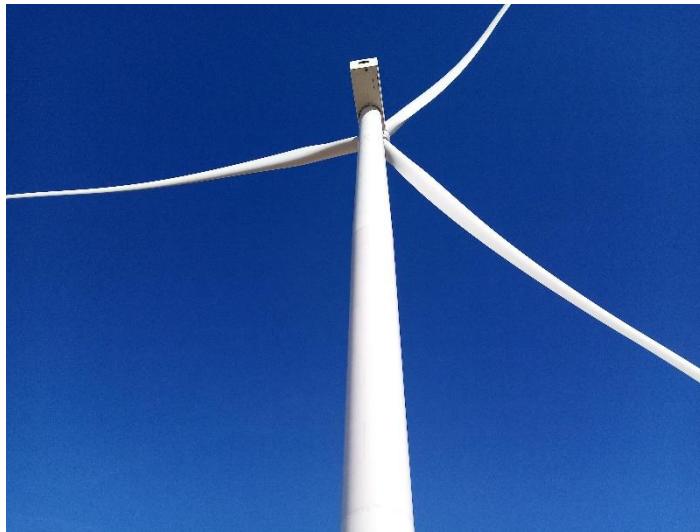
Fotografías 5 y 6: Barquilla del aerogenerador sin derrames de aceite

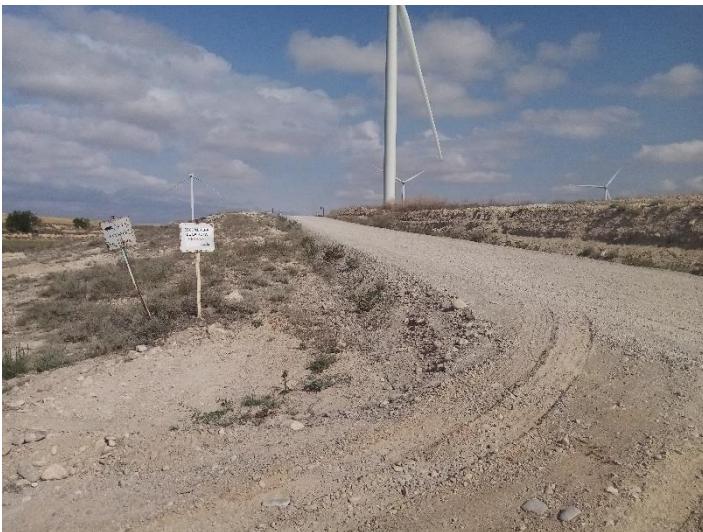
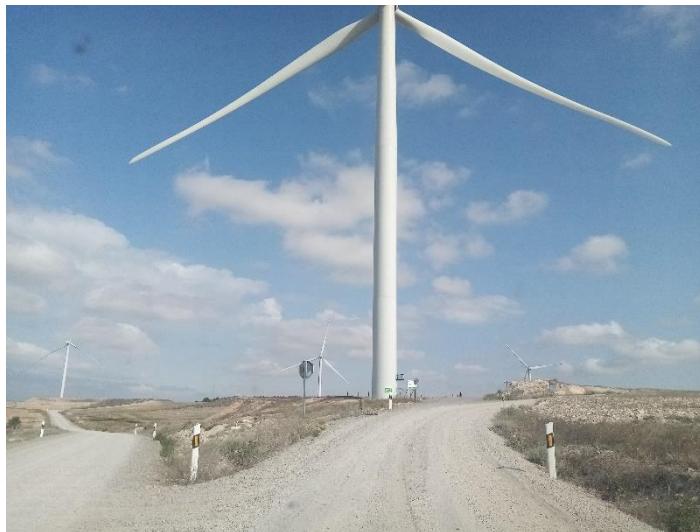
Fotografías 7 y 8: Estado de caminos y viales

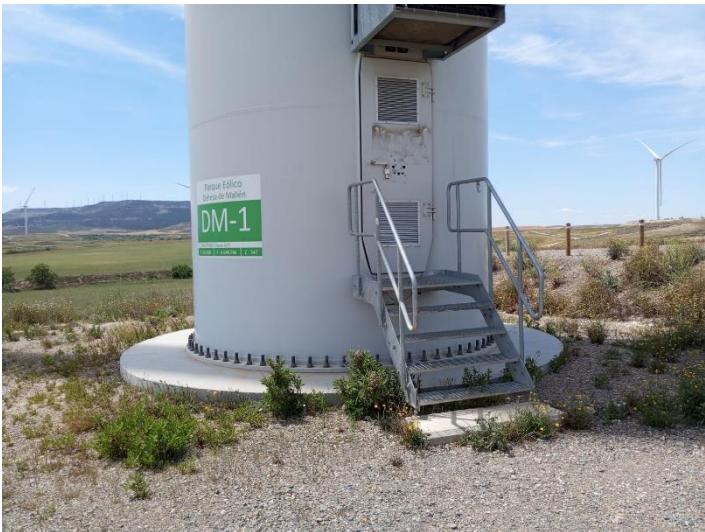
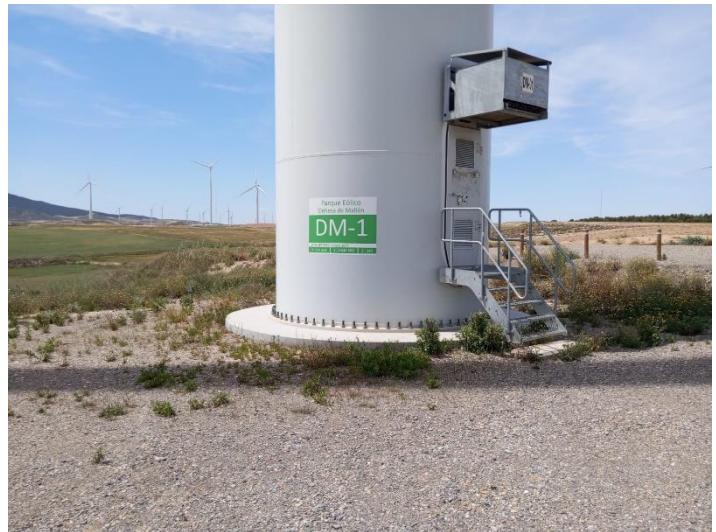
Fotografías 12 a 13: Señalización de las torres de los aerogeneradores

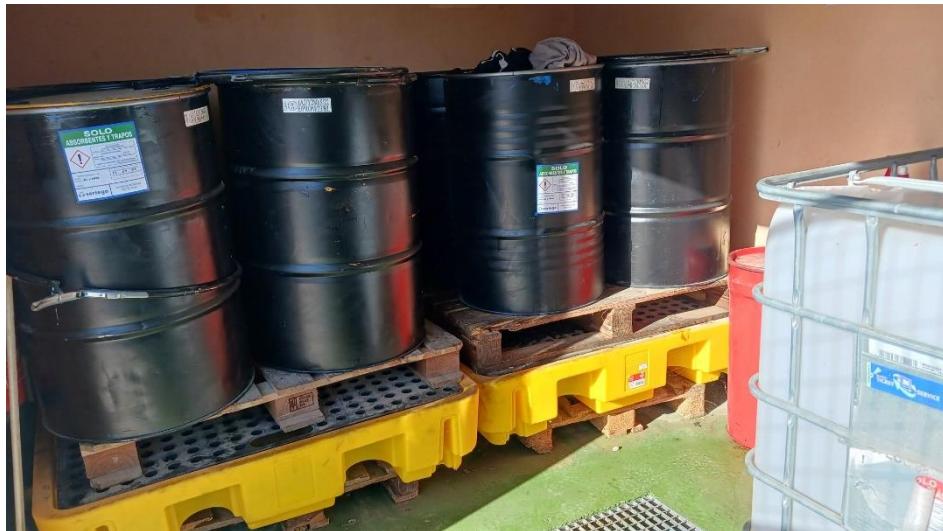
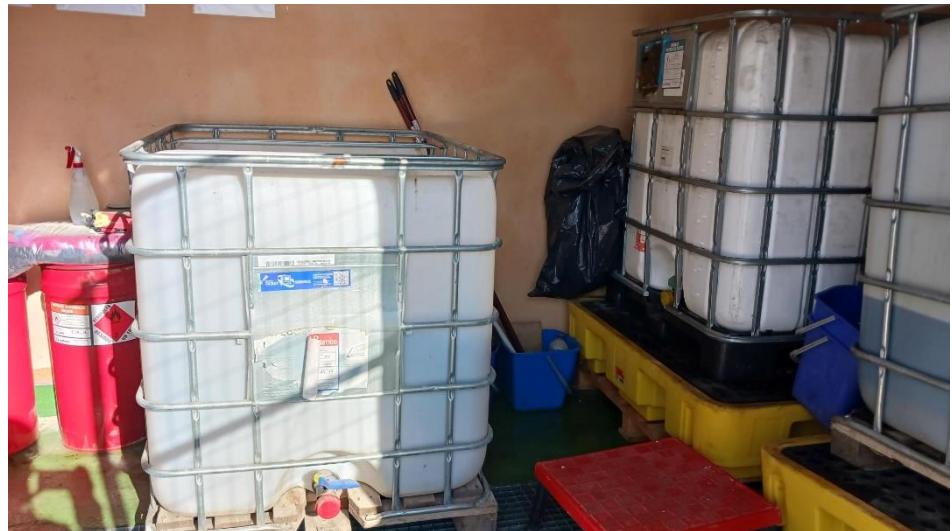
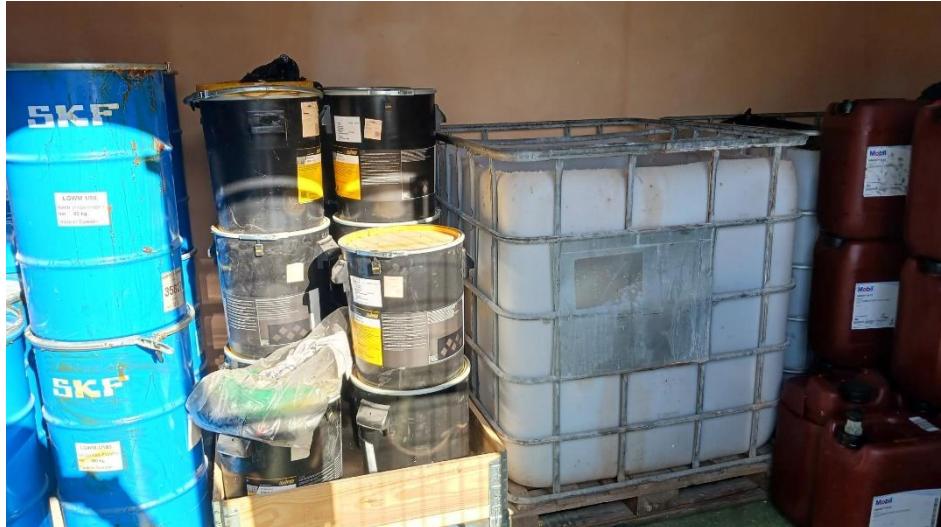
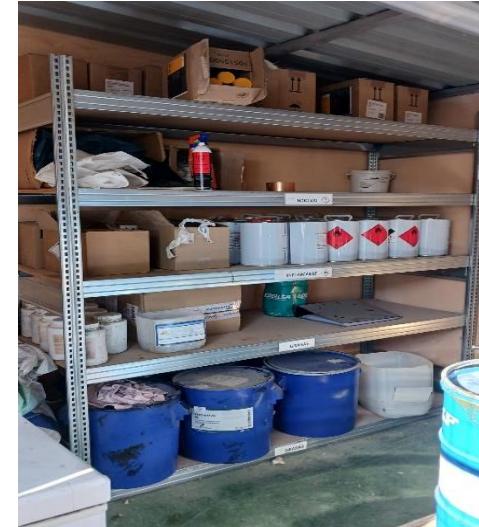
Fotografías 14 a 17: Almacenamiento de residuos

El equipo de vigilancia ambiental ha podido constatar que la identificación, almacenamiento, cesión y control documental de los residuos en el periodo en estudio se ha realizado de acuerdo con lo establecido en la legislación vigente. Los residuos peligrosos se almacenan temporalmente en recipientes estancos e identificados con la etiqueta del residuo en un almacén en la subestación eléctrica, dotado de las medidas necesarias para evitar contaminaciones (almacén cubierto y aireado) y son retirados posteriormente por el Gestor Autorizado de Residuos Peligrosos. De la misma manera, los residuos no permanecen almacenados más tiempo del reglamentario.

Durante el segundo cuatrimestre no se ha detectado ninguna incidencia en cuanto a residuos, de modo que a fecha del presente informe no hay ningún residuo abandonado o incidente relativo a residuos sin resolver.

Se adjuntan fotografías en el “ANEXO II: REPORTAJE FOTOGRÁFICO” donde se puede apreciar el estado del almacén y la correcta segregación de los residuos.

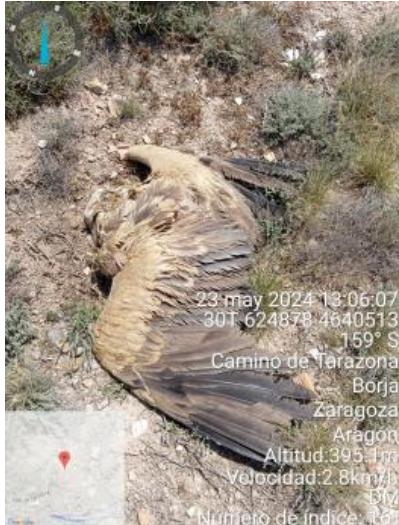
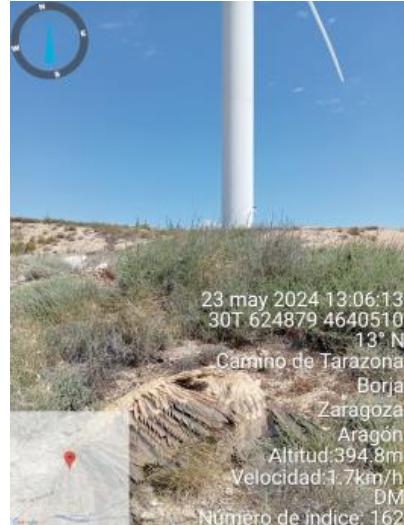
Fecha	Nombre común	Nombre científico	CNEA	Sexo	Edad	UTMx	UTMy	Aerog	Distancia y orientación
23/5/2024	Buitre leonado	<i>Gyps fulvus</i>	IL.	Indet.	Adulto	624878	4640513	DM-01	60m al Sur
