Nombre de la instalación:	PE DEHESA DE MALLÉN
Provincia/s ubicación de la instalación:	ZARAGOZA
Nombre del titular:	ENEL GREEN POWER ESPAÑA, S.L.
CIF del titular:	B-6123461
Nombre de la empresa de vigilancia:	TESTA CALIDAD Y MEDIOAMBIENTE S.L.
Tipo de EIA:	ORDINARIA
Informe de FASE de:	EXPLOTACIÓN
Periodicidad del informe según DIA:	CUATRIMESTRAL
Año de seguimiento nº:	AÑO 5
Nº de informe y año de seguimiento:	INFORME N° 1 DEL AÑO 5
Período que recoge el informe:	ENERO 2024 – ABRIL 2024

El objeto del presente informe es dar cumplimiento a la Resolución de 30 de agosto de 2019, del Instituto Aragonés de Gestión Ambiental, por la que se hace pública la resolución del expediente INAGA 500201/01/2019/04386 denominado “Parque eólico “Dehesa de Mallén”, promovido inicialmente por Eólica del Cierzo, S.A. Esta Resolución señala en su punto 17 que se “*remitirá al órgano sustantivo, informes cuatrimestrales relativos al desarrollo del plan de vigilancia ambiental, los cuales estarán suscritos por el titulado especialista en medio ambiente responsable de la vigilancia*”.

En este informe se recogen los datos del primer trimestre correspondiente al periodo enero a abril de 2024.

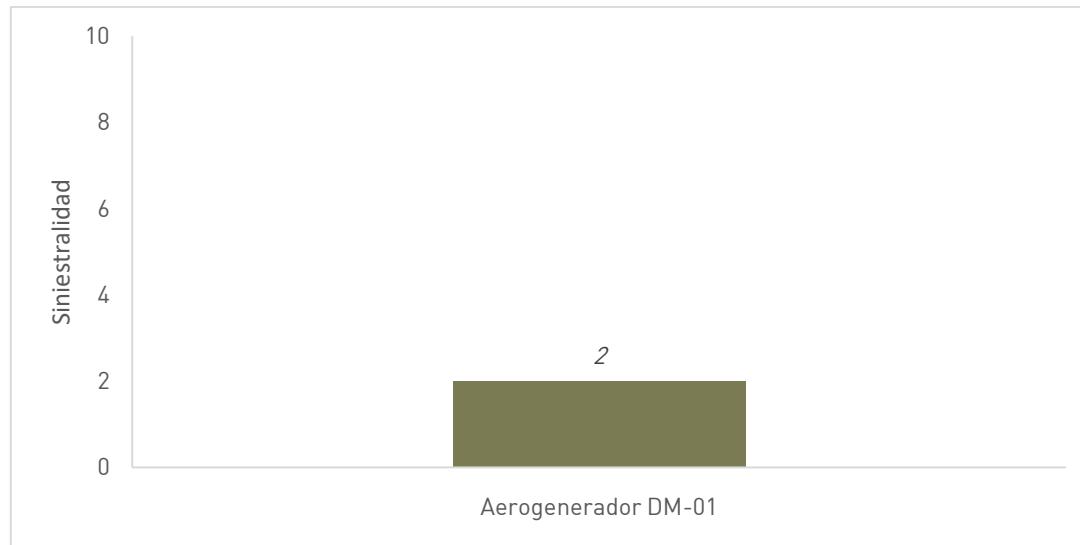
Ilustración 2. Distribución espacial de la siniestralidad

Al evaluar la distribución espacial de los siniestros con respecto al aerogenerador que conforma el parque eólico Dehesa de Mallén se puede observar que durante el primer cuatrimestre se han producido 2 colisiones en el aerogenerador DM-01.

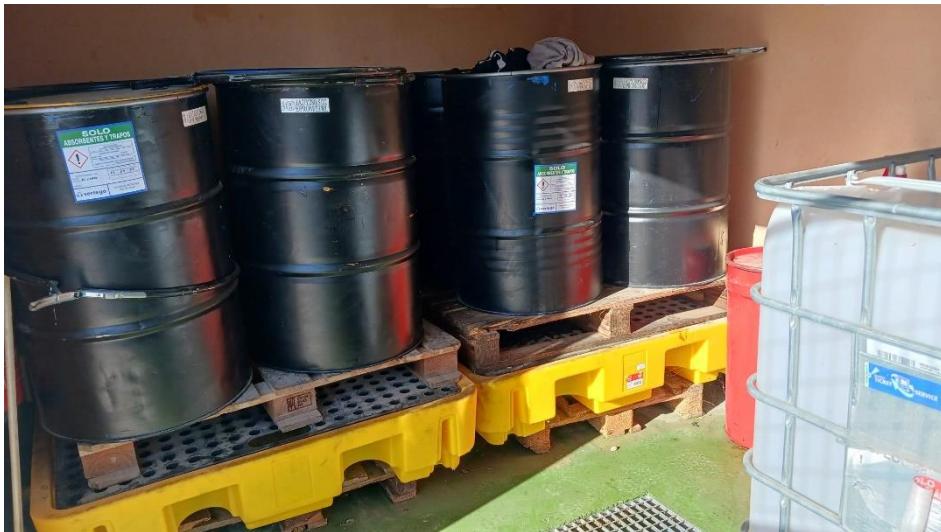
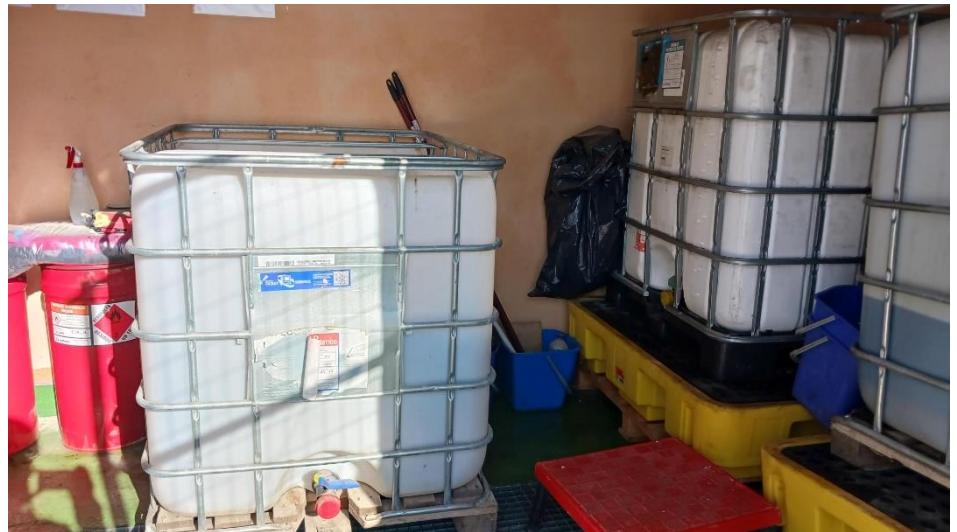
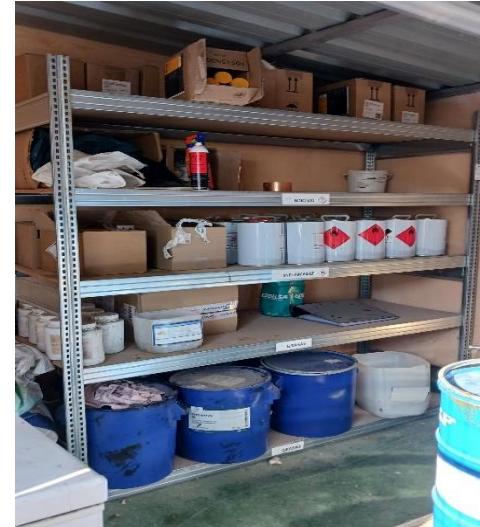
Fotografías 14 a 17: Almacenamiento de residuos

El equipo de vigilancia ambiental ha podido constatar que la identificación, almacenamiento, cesión y control documental de los residuos en el periodo en estudio se ha realizado de acuerdo con lo establecido en la legislación vigente. Los residuos peligrosos se almacenan temporalmente en recipientes estancos e identificados con la etiqueta del residuo en un almacén en la subestación eléctrica, dotado de las medidas necesarias para evitar contaminaciones (almacén cubierto y aireado) y son retirados posteriormente por el Gestor Autorizado de Residuos Peligrosos. De la misma manera, los residuos no permanecen almacenados más tiempo del reglamentario.

Durante el primer cuatrimestre no se ha detectado ninguna incidencia en cuanto a residuos, de modo que a fecha del presente informe no hay ningún residuo abandonado o incidente relativo a residuos sin resolver.

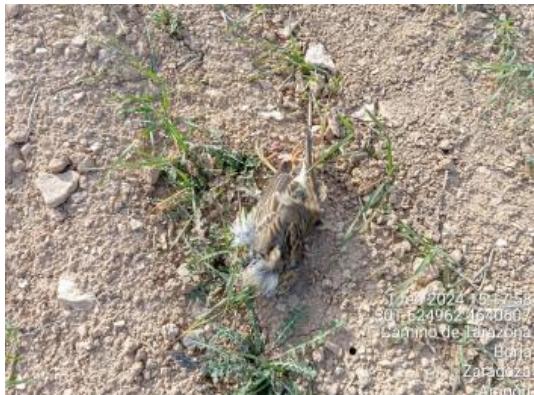
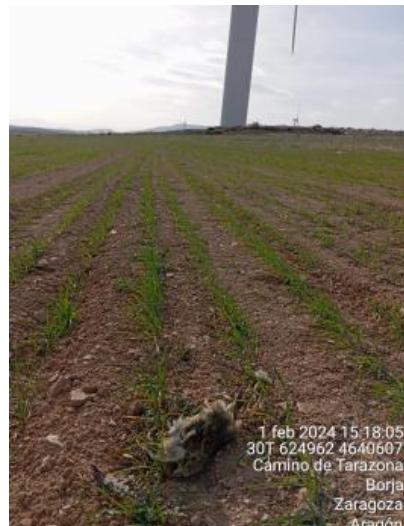
OBSERVACIONES: cuerpo entero y fresco. N 537145

NOMBRE DE LA INSTALACION:	FECHA REGISTRO: 1/2/24/ HORA REGISTRO: 15:30
Dehesa de Mallén	
DEPOSITO: Se lleva al arcón de la SET tras avisar al APN correspondiente.	CODIGO: DM-09
TECNICO DEL HALLAZGO: Rubén Cándido Del Campo

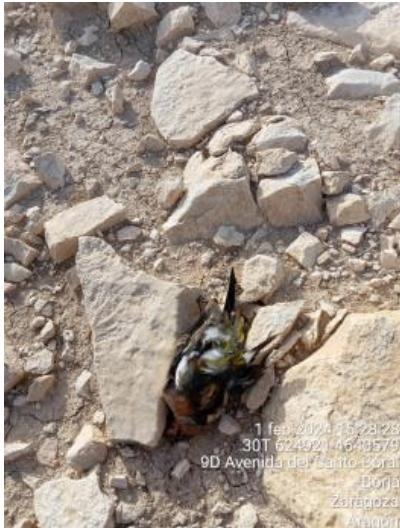
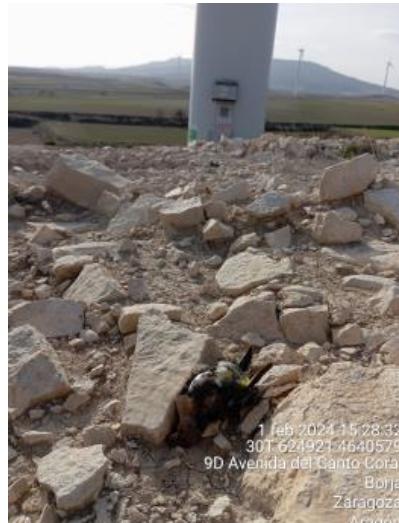
COORDENADAS UTM
ETRS89-Huso 30 624921 4640579**OBSERVACIONES:** cuerpo depredado. N 537146**FOTOGRAFIA DE DETALLE**
