INFORME CUATRIMESTRAL FASE EXPLOTACIÓN 2º INFORME – 5º AÑO

VIGILANCIA AMBIENTAL PE EL CABEZO

Nombre de la instalación:	PE El Cabezo
Provincia/s ubicación de la instalación:	Zaragoza
Nombre del titular:	EO-ZON GENERACION EOLICA S.L.
CIF del titular:	B99461782
Nombre de la empresa de vigilancia:	Athmos Sostenibilidad SL
Tipo de EIA:	Ordinaria
Informe de FASE de:	EXPLOTACIÓN
Periodicidad del informe según DIA:	Cuatrimestral
Año de seguimiento nº:	AÑO 5
Nº de informe y año de seguimiento:	INFORME nº2 del AÑO 5
Periodo que recoge el informe:	NOVIEMBRE 2024 - FEBRERO 2025

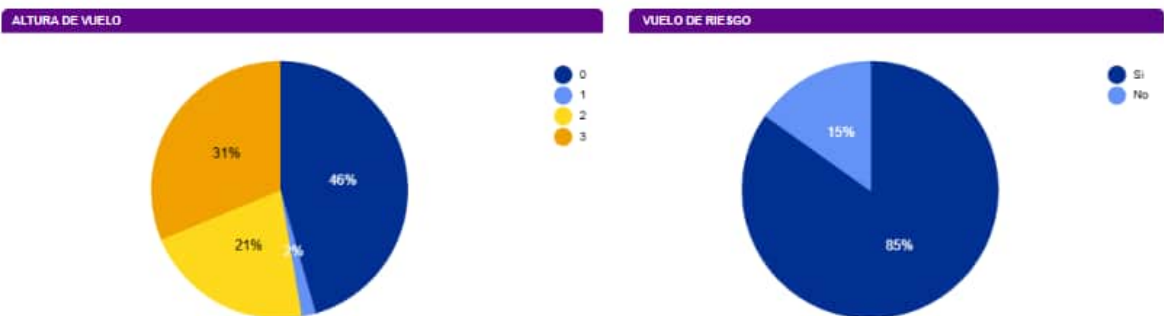
Las siguientes gráficas muestran la altura de vuelo de las observaciones y el porcentaje de vuelos de riesgo:

La altura se categoriza de la siguiente manera; **0**: Individuos posados, **1**: Vuelo por debajo del barrido de las palas, **2**: En el área de barrido de las palas y **3**: Por encima del área del barrido de las palas.

Se considera **vuelo de riesgo** cuando un individuo entra en un radio de 200 metros alrededor del aerogenerador objeto de observación.

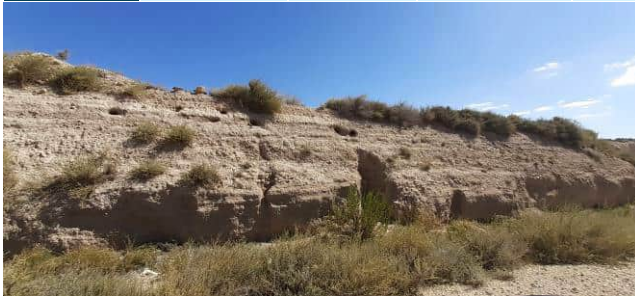
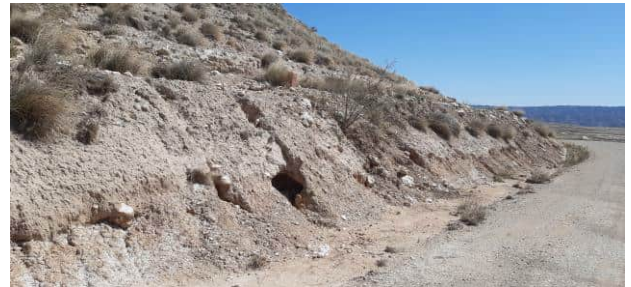
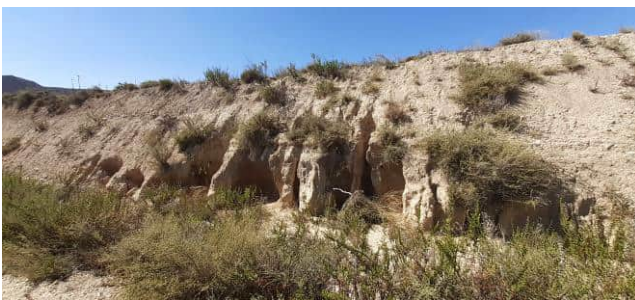
ID_PUNTO	PROYECTO	TIPO	CLASIF. (DEBELLE)	ESTRUCTURA	OBSERVACIONES	X	Y
1	CBZ	04: EROSIÓN	04: REGUEROS 30-60 cm	05: TALUD DESMONTE	Erosión hídrica en materiales margo-arenosos del talud de desmonte del vial de acceso al PE CBZ. Afecta al vial	661347	4601797
2	CBZ	04: EROSIÓN	05: REGUEROS > 60 cm	05: TALUD DESMONTE	Erosión hídrica en materiales margo-arenosos del talud de desmonte del vial de acceso al PE CBZ. Afecta al vial	661414	4601663
3	CBZ	04: EROSIÓN	04: REGUEROS 30-60 cm	05: TALUD DESMONTE	Erosión hídrica en materiales lutíticos del talud de desmonte del vial de acceso al aero CA.06. Extensible a todo el vial. Afecta al vial	664610	4602632

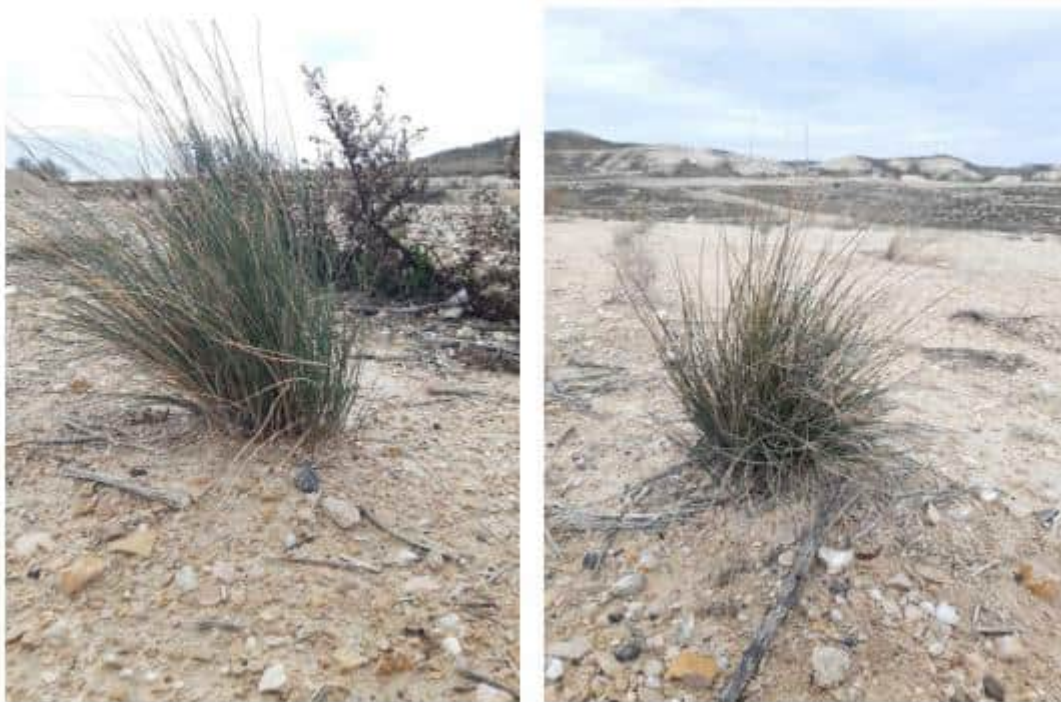
Durante los meses de noviembre (2024), diciembre (2024) y enero (2025) se ha realizado el seguimiento de la restauración vegetal realizada en diciembre de 2023 de las diferentes zonas naturales afectadas por el desmontaje del aerogenerador CA-03, el cual estuvo parado desde marzo hasta septiembre.

Debido a las lluvias acaecidas durante este período cuatrimestral, se observa un cambio en la coloración de las hojas, adoptando un color más verdoso, debido a la disponibilidad de agua en el entorno.

Durante este seguimiento, se siguen observando cepellones trasplantados en la superficie. Este hecho se podría explicar debido a la abundante presencia de conejos en la zona. Por lo que para el futuro se recomiendan los reemplazos de marras, y además el uso de protectores biodegradables, sería una buena medida de protección.

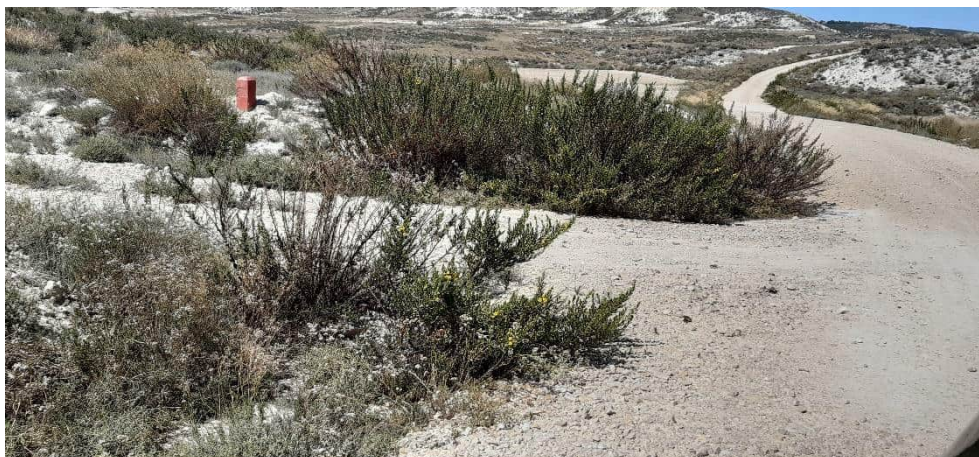
ID_PUNTO	PROY	TIPO	ESTADO	ESTRUCTURA	OBSERVACIONES	X	Y
10	CBZ	03: DRENAJE	01: DEFICIENTE	02: ODT	Tubo de drenaje taponado por vegetación arbustiva en vial de acceso al aereo CBZ.09	663213	4603648

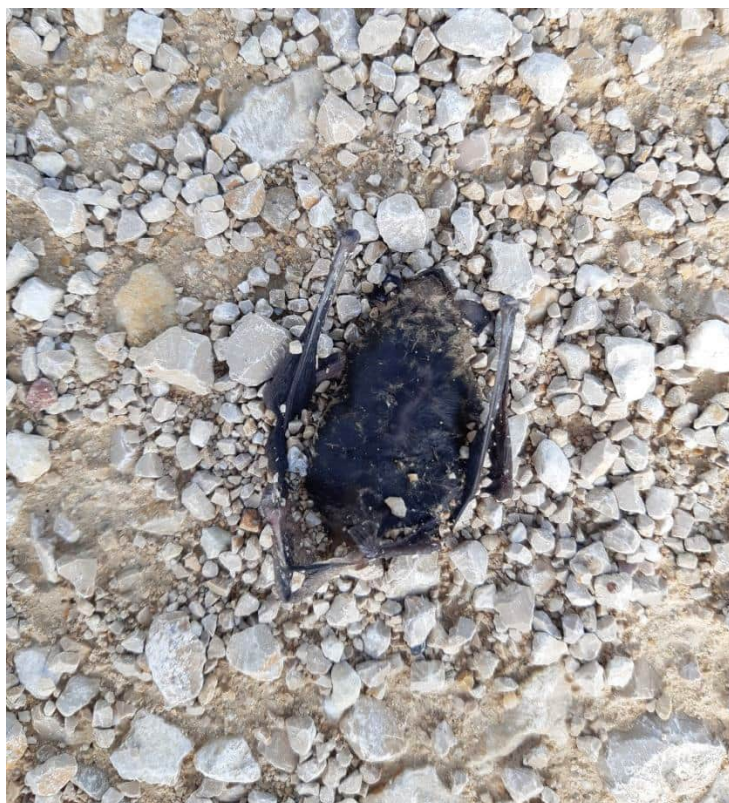
Figura 1. *Pipistrellus* sp. en CBZ-11.

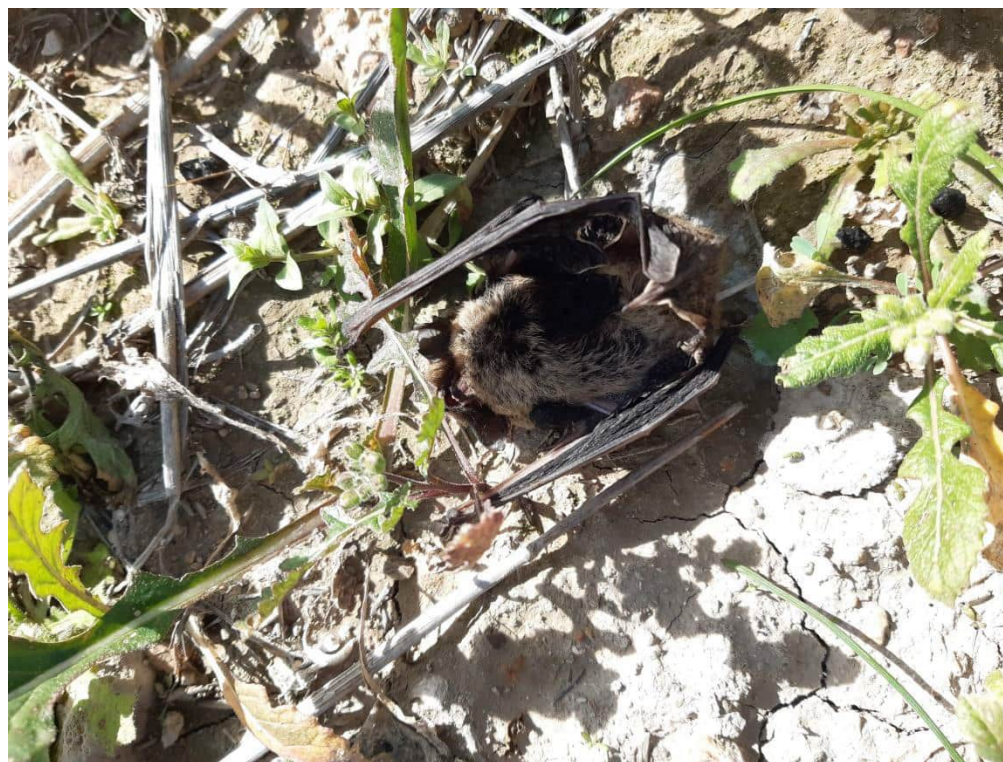
Figura 1. Murciélago montañoero (Hypsugo savii) en CBZ-02.

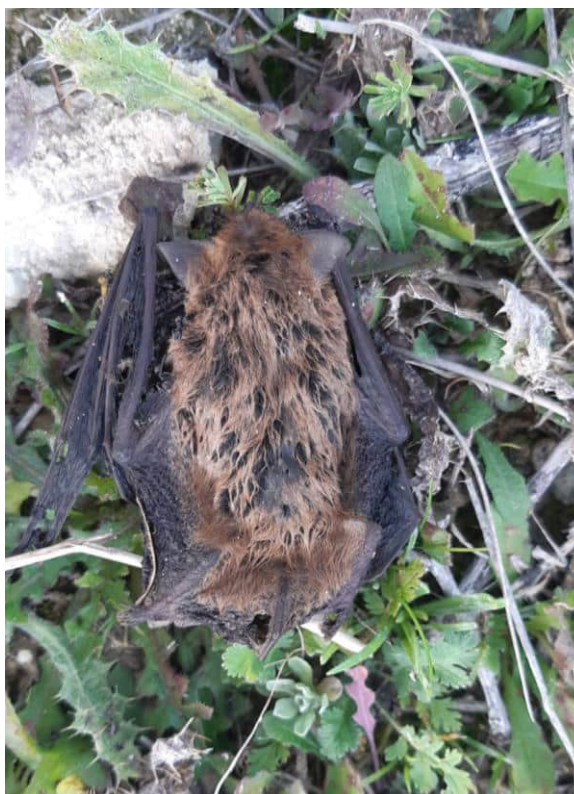
Figura 1. Murciélago enano (Pipistrellus pipistrellus) en CBZ-08.

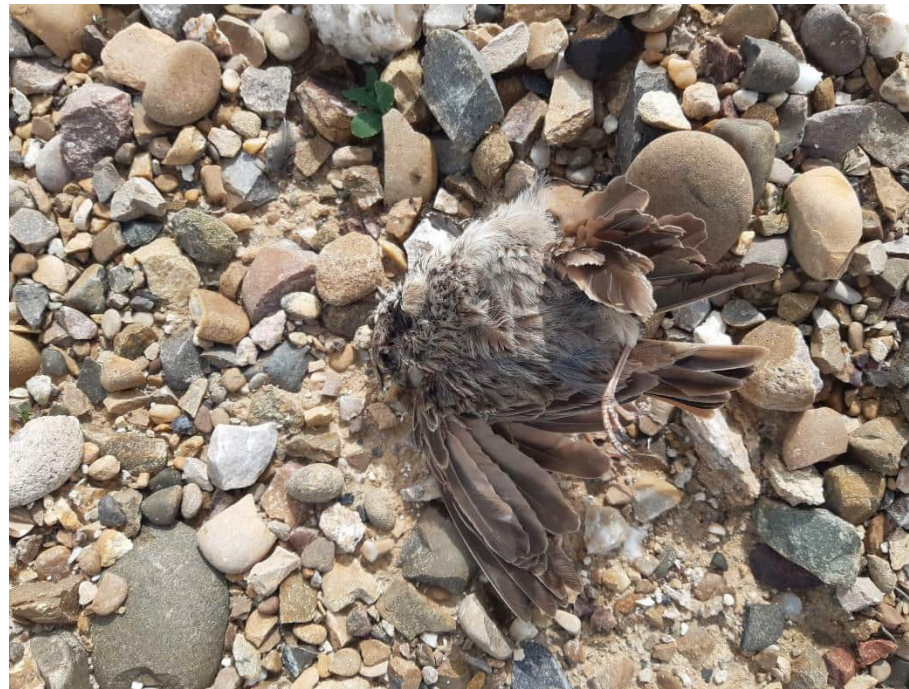
Figura 1. Cogujada común (Galerida cristata) en el aerogenerador CBZ-03.
