INFORME MENSUAL

VIGILANCIA AMBIENTAL PARQUE EÓLICO EL CAMPILLO

Nombre de la instalación:	PE El Campillo
Provincia/s ubicación de la instalación:	Zaragoza
Nombre del titular:	Energías Renovables Redux, S.L.
CIF del titular:	B-88007687
Nombre de la empresa de vigilancia:	Athmos Sostenibilidad SL
Tipo de EIA:	Ordinaria
Informe de FASE de:	CONSTRUCCIÓN
Periodicidad del informe según DIA:	Mensual
Año de seguimiento nº:	AÑO 2
Nº de informe y año de seguimiento:	INFORME nº8 del AÑO 2
Periodo que recoge el informe:	Noviembre 2024

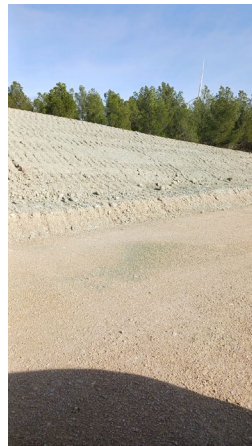
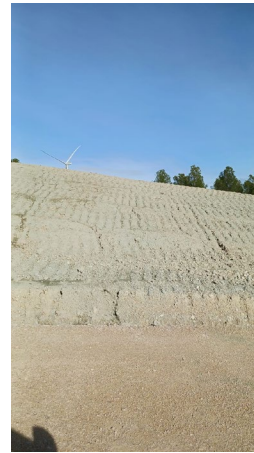
Durante el mes de noviembre se ha llevado a cabo la realización de la hidrosiembra en el parque eólico. Se ha podido comprobar que se ha realizado en las zonas que se marcaron como prioritarias, dejándose sin hidrosembrar las zonas que se marcaron como no prioritarias.

Fig 1 y 2. Taludes hidrosembrados en CAM-01.

Por ello, en los sucesivos controles que se realicen en el parque se hará un seguimiento de las zonas en cuestión.

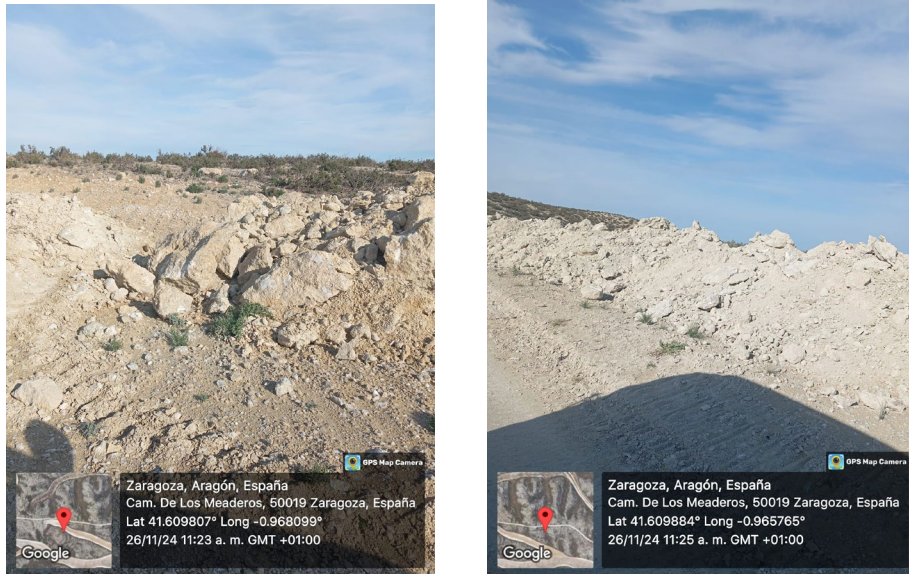
Se ha comenzado con los trabajos de excavación de un proyecto de ENERLAND para la realización de una zanja. Se continúa con los trabajos en la zanja por parte de Enerland, se observan afecciones a las zonas que se encontraban en revegetación.

Fig 1 y 2. Excavación y acopio de materiales en el entorno de la zanja de la línea de evacuación

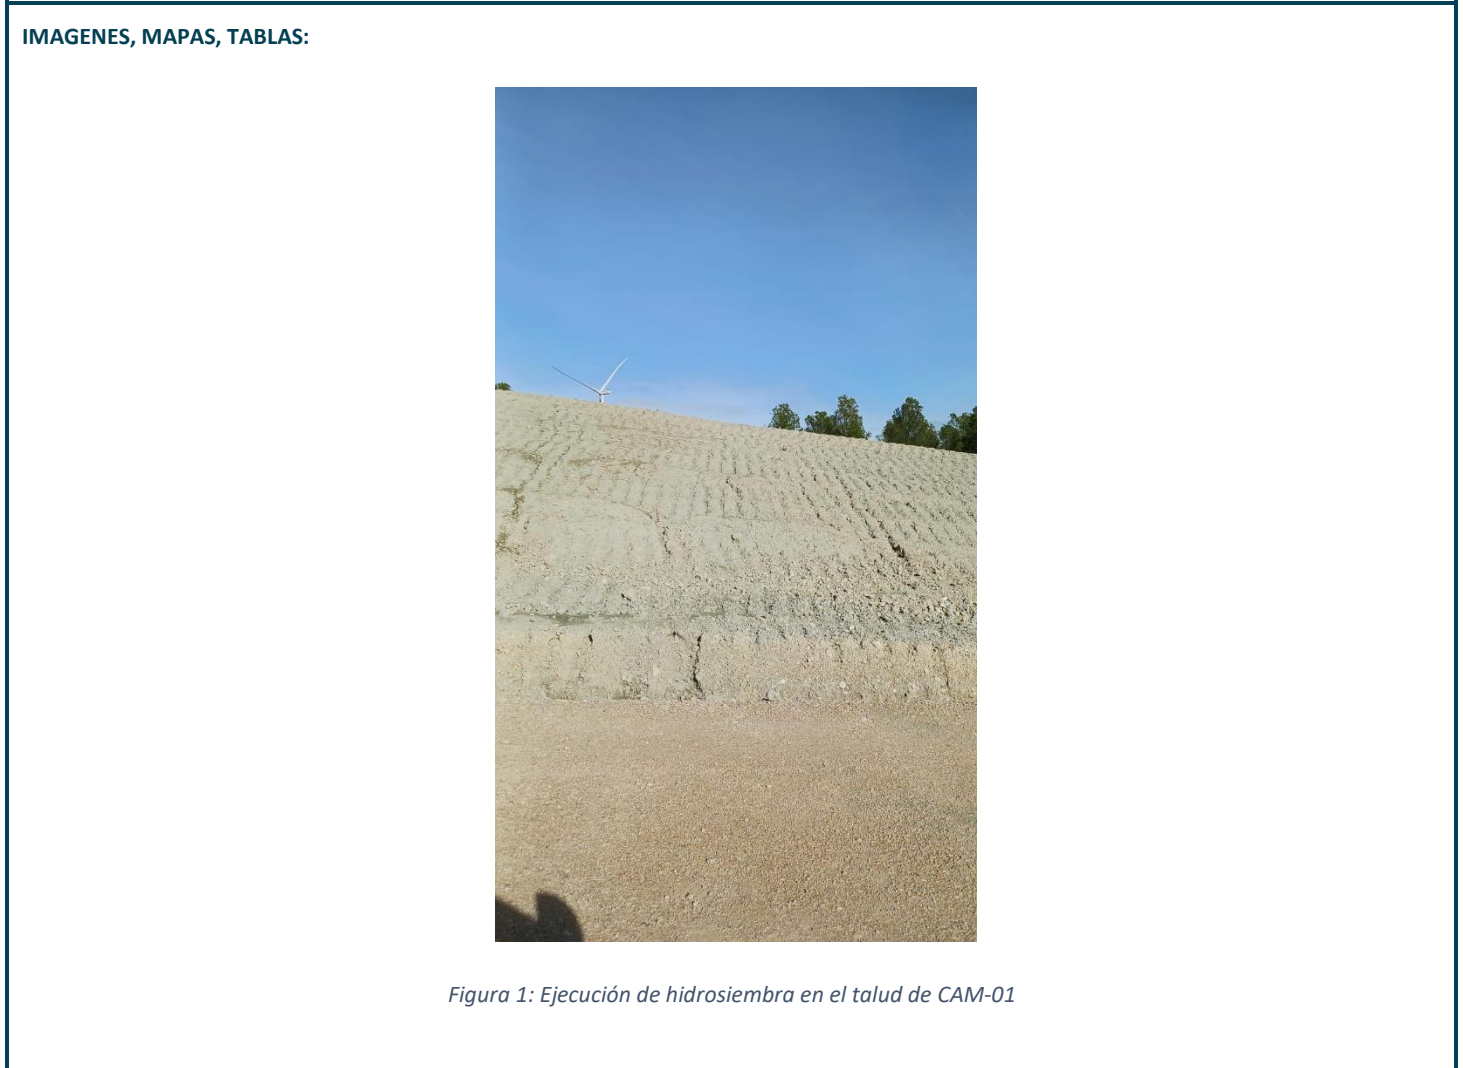
Figura 1: Ejecución de hidrosiembra en el talud de CAM-01

- Se ha comprobado la realización de la hidrosiembra en las zonas que se catalogaron como prioritarias, dejando sin hidrosembrar las zonas que se catalogaron como no prioritarias.
- En los sucesivos controles se realizará un seguimiento tanto de las zonas sobre las que se ha actuado como las que no, para evaluar el desarrollo de la revegetación.

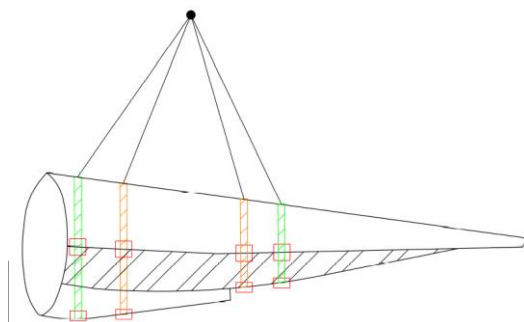
Se procede a enganche mediante **2 eslingas de 10TN en la parte del root** del resto de la pala y unidas a gancho de la grúa y otras **2 eslingas de 10TN hacia parte del tip** procediendo a ir levantando el resto de pala de forma paulatina para en caso de necesidad compensar y equilibrar para un izado nivelado y **siempre buscando el centro de gravedad**

Se hace uso de 2 eslingas de izado(verde) y 2 eslingas de seguridad(naranja) y colocando cantoneras en las partes donde pueda haber algún resto de pala rozando para evitar daños en las eslingas.

- 1) **ESLINGAS DE IZADO**
- 2) **ESLINGAS DE SEGURIDAD (10TN)**
- 3) **CANTONERAS**
- 4) **PARTE ROTA DE LA PALA**
