# Parque eólico "EL CASTILLO" y sus infraestructuras de evacuación

## VIGILANCIA AMBIENTAL EN FASE DE EXPLOTACIÓN

| Nº DE INFORME Y AÑO DE SEGUIMIENTO | INFORME Nº2 DEL AÑO 2 |
| PERIODO QUE RECOGE EL INFORME | MAYO 2023 – AGOSTO 2023 |

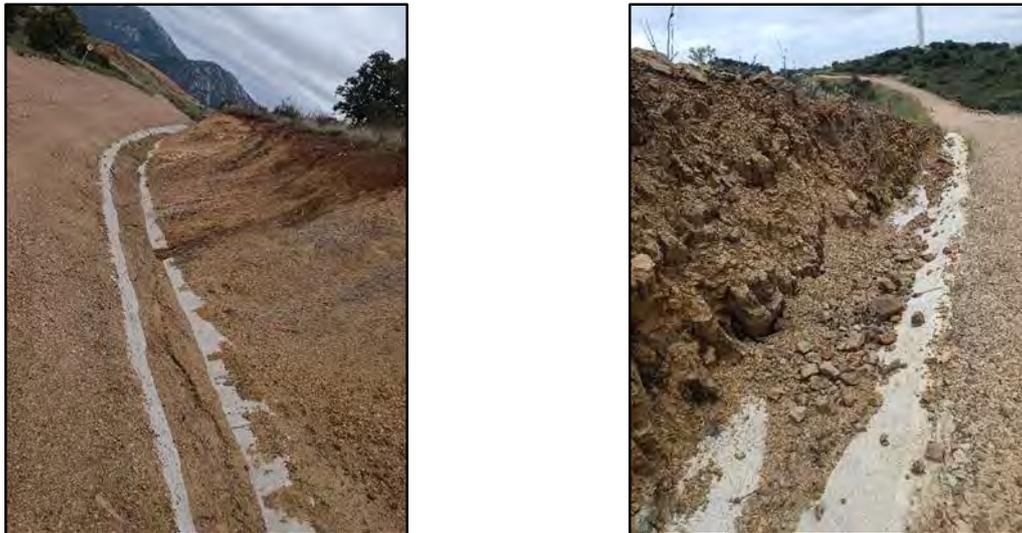
**Fotografía 1.** Colmatación de la cuneta (izquierda) y pequeños derrumbes (derecha)

En su mayoría implica derrumbes de pequeña magnitud de material fino que colmatan las cunetas, y esto a su vez, produce regueros en el vial principal debido a la escorrentía del agua de lluvia. Por ejemplo, se produjo la colmatación de la cuneta al 50% entre las turbinas CAS03 y CAS04 (código CAS\_REST\_01) o pequeños derrumbes a la altura del aerogenerador CAS05 (código CAS\_REST\_02; Fotografía 1). Requiere la retirada del sustrato para permitir una correcta circulación del agua.

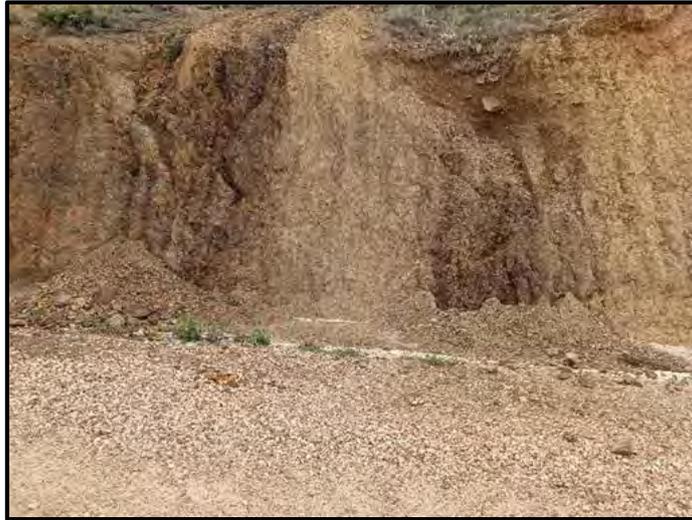
**Fotografía 2.** Derrumbe del desmonte en el vial principal a la altura de la turbina CAS07

Al inicio del cuatrimestre, también se detectó un derrumbe de material fino a la altura del aerogenerador CAS07 (código CAS\_REST\_03), que colmató totalmente la cuneta y desprendió alguna roca que invadió el vial (Fotografía 2)

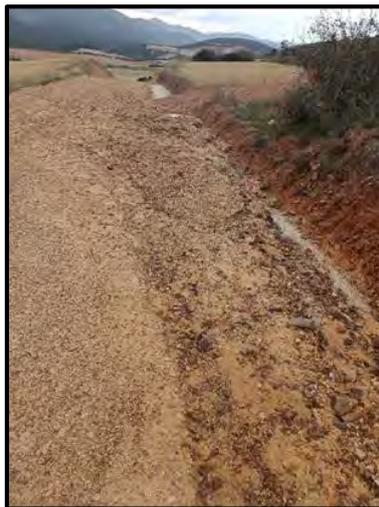
**Fotografía 3.** Sector del vial principal erosionado por una fuerte escorrentía tras un evento lluvioso

Además, a la altura de la turbina CAS02, el vial principal se ha erosionado por un proceso intenso de escorrentía durante las lluvias de agosto, debido a la fuerte pendiente en este tramo (código CAS\_REST\_04). Muy probablemente, las cunetas y el paso de agua ya estaban parcialmente (o levemente) obstruidos por limos, dificultando el desagüe de las aguas de lluvia, colmatándose completamente tras el evento lluvioso estival (Fotografía 3).

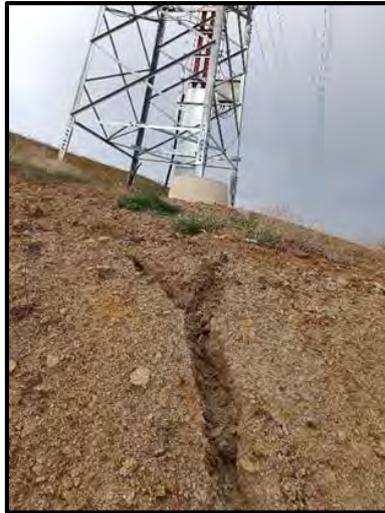
**Fotografía 4.** Reguero en la base del apoyo LCAS01 de la línea eléctrica del parque eólico “El Castillo”

En la línea de evacuación se ha detectado un reguero en la base del apoyo LCAS01 tras las lluvias (código CAS\_REST\_05; Fotografía 4). Este sector está siendo recolonizado paulatinamente por la vegetación autóctona, estabilizando la pendiente y disminuyendo la

intensidad los procesos erosivos por escorrentía. Por ese motivo, se seguirá la evolución de la incidencia y el éxito de recolonización natural para evaluar la necesidad de realizar nuevas actuaciones para redireccionar las aguas de lluvia o ayudar la recolonización con plantones.

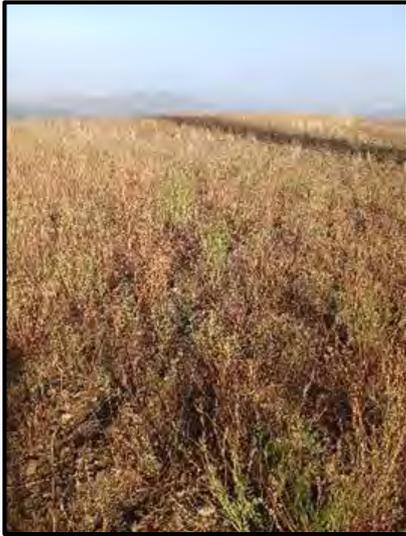
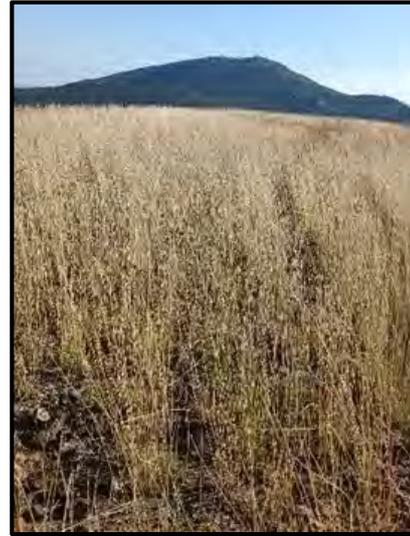
**Fotografía 5.** Evolución de la revegetación de las plataformas mediante hidrosiembra (Sector occidental)

Tanto la restauración mediante hidrosiembra como la efectuada con plantones de especies autóctonas se ha visto afectada negativamente por las condiciones meteorológicas de este cuatrimestre, concretamente, baja pluviometría y altas temperaturas. A pesar de esto, en la mayoría de las plataformas, las leguminosas han conseguido seguir su ciclo vital, dando lugar a una pradera de herbáceas que supondrá un buen reservorio de semillas para años venideros (Fotografía 5).

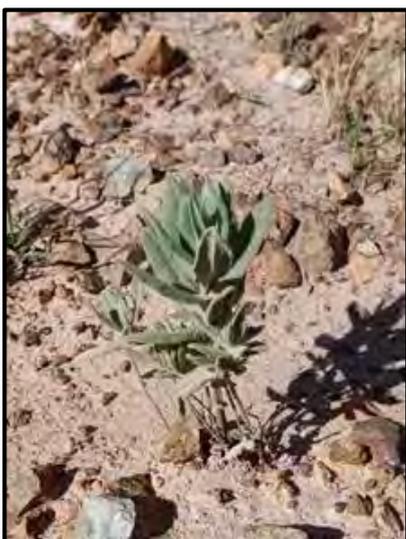
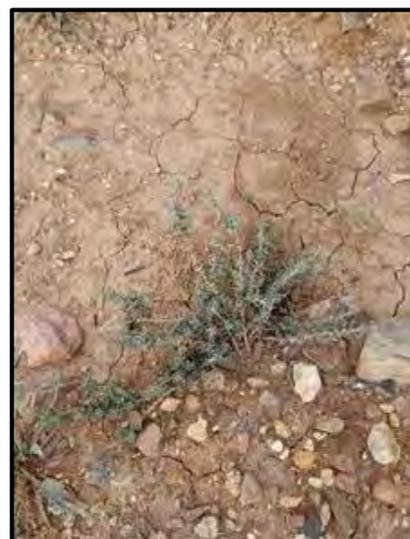
**Fotografía 6.** Ejemplos de platones arraigados a pesar de las condiciones meteorológicas adversas; jara blanca *Cistus albidus* (derecha) y *Santonila* sp (izquierda).

Aquellos plantones que no han perecido, han seguido creciendo y, por lo tanto, se puede deducir que están arraigados y su probabilidad de supervivencia a eventos adversos es mucho mayor (Fotografía 6).
