# Parque eólico "EL CASTILLO" y sus infraestructuras de evacuación

## VIGILANCIA AMBIENTAL EN FASE DE EXPLOTACIÓN

| Nº DE INFORME Y AÑO DE SEGUIMIENTO | INFORME Nº3 DEL AÑO 2 |
| PERIODO QUE RECOGE EL INFORME | SEPTIEMBRE 2023 – DICIEMBRE 2023 |

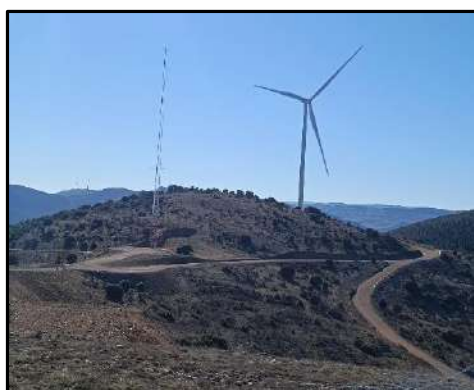
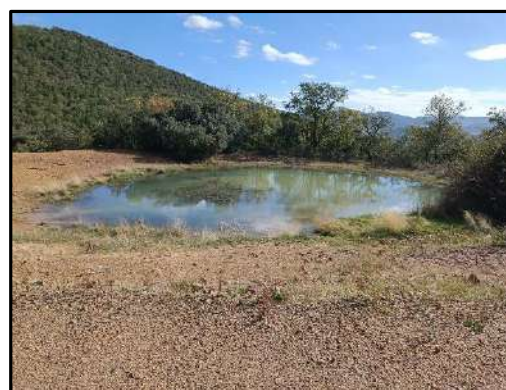
En los muestreos se ha empleado dos detectores con el fin de registrar la mayor diversidad posible de quirópteros. Uno de ellos se colocó en la torre meteorológica del parque eólico (ETRS89 Huso 30N, UTMx: 656.792 – UTM y: 4.555.500) a una altura aproximada de cinco metros, mientras que la segunda se ubicó cerca de una charca con agua (ETRS89 Huso 30N, UTMx: 655.990 – UTM y: 4.554.755), donde se asume una mayor concentración de insectos y, por lo tanto, mayor actividad de quirópteros.

**Fotografía 1.** Vista de los lugares donde se colocaron las grabadoras de ultrasonidos: antena meteorológica del parque (izquierda) y en una balsa de agua próxima (derecha)

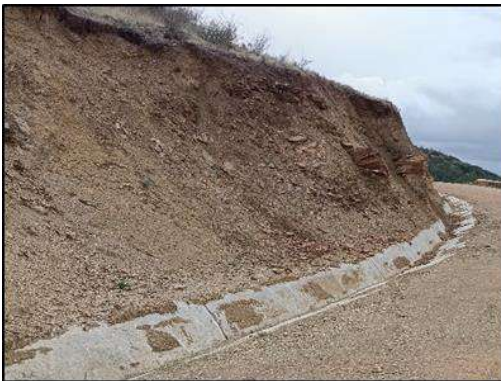
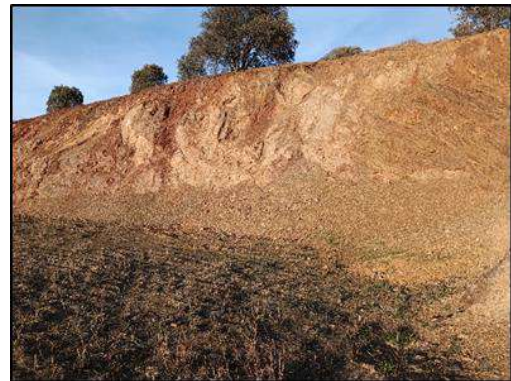
Entre mediados de septiembre y mediados de octubre se llevaron a cabo diferentes actuaciones de mantenimiento del sistema de drenaje y restauración de taludes. Principalmente consistieron en limpiar las cunetas y los pasos de agua colmatados en diferentes puntos del vial principal (Fotografía 2) para redireccionar correctamente las aguas de escorrentía y evitar los procesos erosivos. Las tierras sobrantes se han utilizado para disminuir y estabilizar los taludes de las turbinas CAS01, CAS04, CAS05 y CAS07.

**Fotografía 2.** Ejemplo de cuneta limpia (izquierda) y estabilización del talud de la plataforma del aerogenerador CAS04 (derecha)

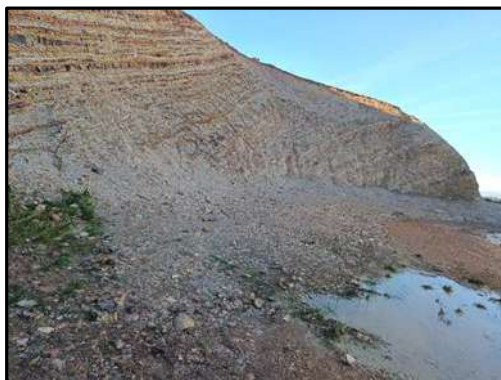
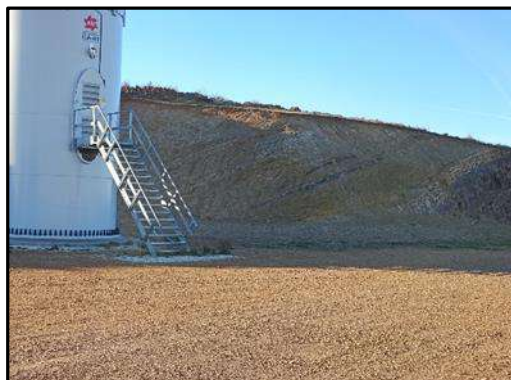
En la turbina CAS01 se retiró la malla de contención y se ha trabajado en el talud, alisándolo y colocando tierra en la base para ayudar a su estabilización (Fotografía 3).

**Fotografía 3** Retirada de la malla de contención y estabilización de la pendiente del desmonte en CAS01

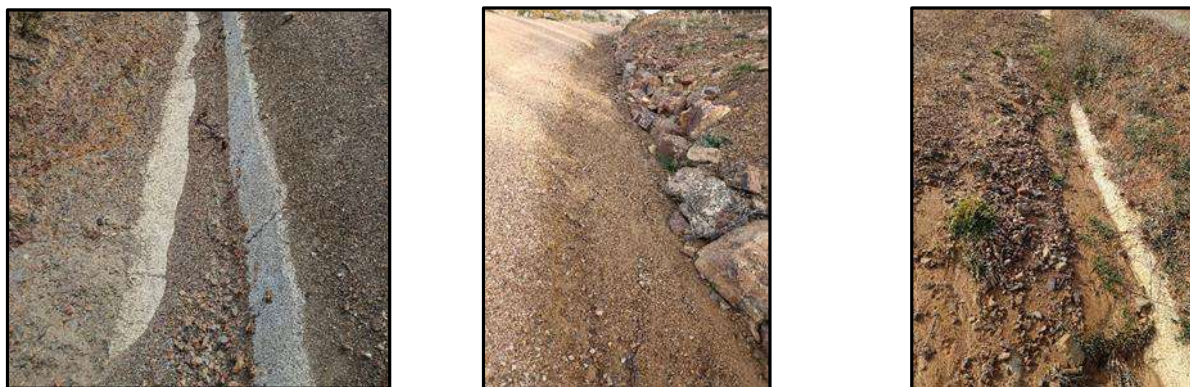
Posteriormente, tras un evento de lluvia, se ha registrado pequeñas incidencias, consistentes en la colmatación de las cunetas en diferentes puntos del vial principal (Tabla 14).

La colmatación de las cunetas se origina por derrumbes de pequeña magnitud de material fino. Así, existen tres puntos a lo largo del vial principal donde se produjo la colmatación de la cuneta desde el 15% al 100% impidiendo su correcto funcionamiento (Fotografía 4). Se ha puesto en conocimiento del jefe de parque ya que el sustrato puede impedir una correcta circulación del agua.

**Fotografía 4** Colmatación de la cuneta de menor (izquierda) a mayor intensidad (derecha)

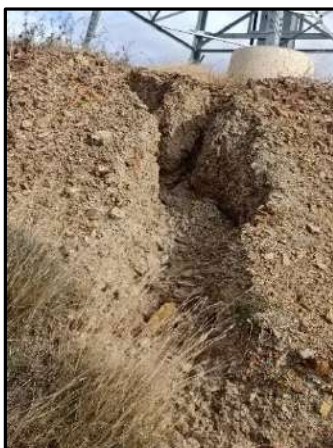
| AFECCIÓN | UTMx | UTMy |
|---|---|---|
| El proceso erosivo no se ha estabilizado, sino sigue la erosión en el apoyo LCAS01. | 662.777 | 4.553.613 |

En la línea de evacuación, se aprecia una intensificación del proceso erosivo de la base del apoyo LCAS01 tras las lluvias (Fotografía 5). No obstante, la base del talud está siendo recolonizada paulatinamente por la vegetación autóctona, disminuyendo la velocidad del agua y, por lo tanto, los procesos erosivos.

**Fotografía 5.** Evolución del reguero en la base del apoyo LCAS01 de la línea eléctrica del parque eólico “El Castillo”

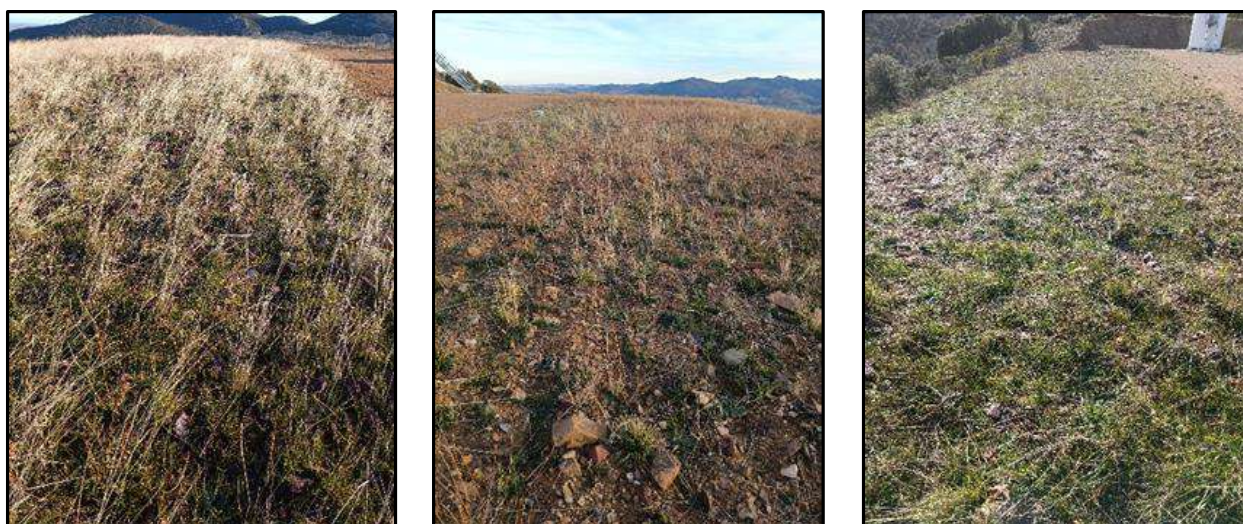
Tanto la restauración mediante hidrosiembra como la efectuada con plantones de especies autóctonas tienen una evolución positiva. Respecto a las plataformas, las leguminosas han sobrevivido este periodo invernal, sin helarse, y las gramíneas han empezado a germinar desigual y aleatoriamente. Además, se aprecia en ciertos sectores una colonización espontánea de plantas silvestres, dando lugar a una pradera heterogénea (Fotografía 6).

**Fotografía 6** Evolución de la revegetación mediante hidrosiembra en las plataformas CAS01 (izquierda), CAS03 (centro) y CAS07 (derecha).

La densidad botánica sigue siendo mayor en el sector occidental (CAS01-CAS04) que en el oriental (CAS05-CAS07) debido a la presencia esporádica de ganado vacuno (individuos que se escapan del recinto electrificado).

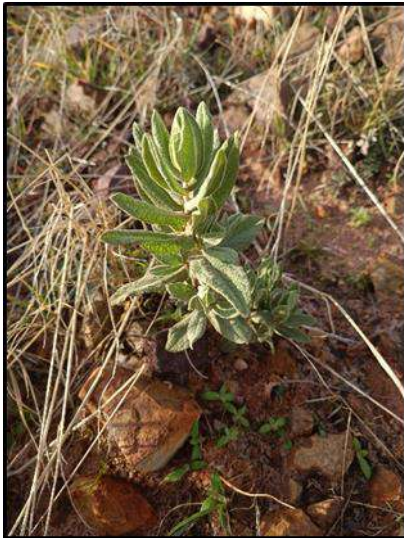
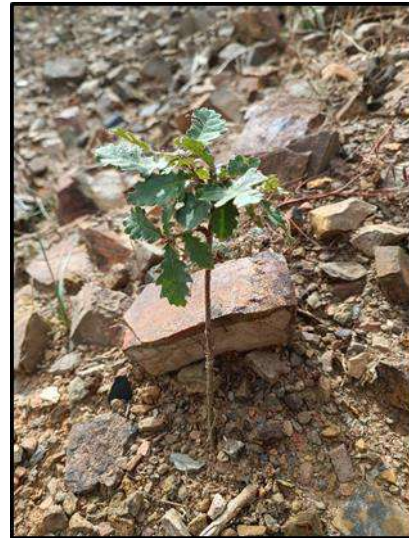
Los plantones supervivientes siguen desarrollándose (o en parada biológica si se trata de especies caducas) con normalidad. Por lo tanto, se puede deducir que están desarrollando un sistema radicular más complejo, aumentando su probabilidad de supervivencia a eventos adversos (Fotografía 7).

**Fotografía 7** Ejemplos de platones arraigados a pesar de las condiciones meteorológicas adversas; jara blanca *Cistus albidus* (izquierda) y *Quercus* sp. (derecha).

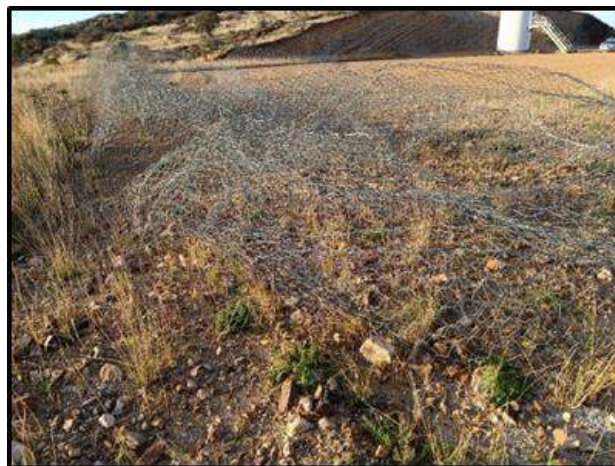
Se han detectado pequeños residuos dispersos asociados a las labores de mantenimiento, principalmente trapos y guantes. En su mayoría, han sido recogidos una vez notificados al promotor. Cabe mencionar, por ser un residuo voluminoso, que la malla de contención retirada en CAS01 sigue pendiente de recoger, aunque ha sido notificada durante este cuatrimestre (Fotografía 8).

**Fotografía 8.** Malla de contención pendiente de retirada en la plataforma de la turbina CAS01

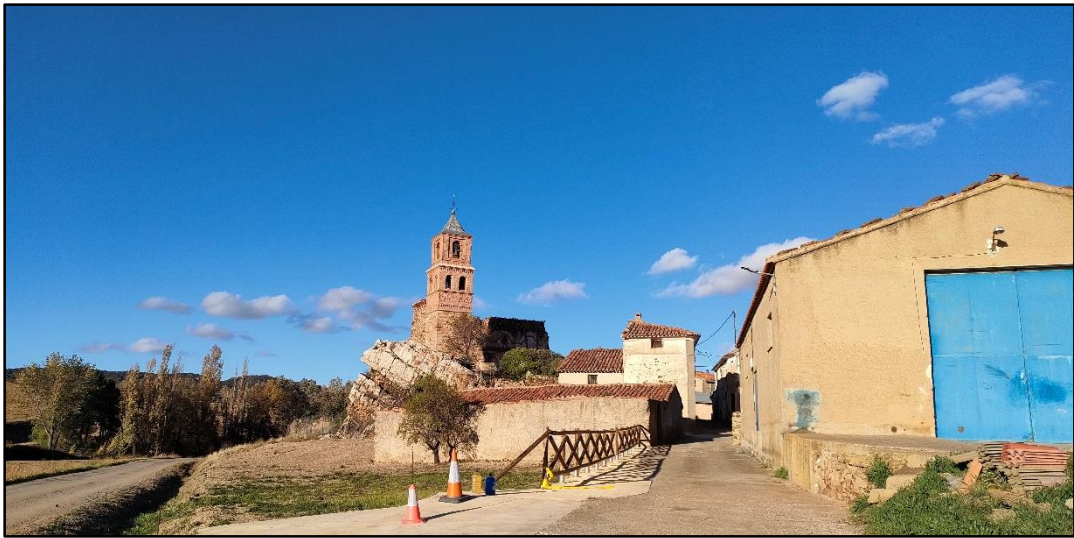
| Código: <b>R-CAS-01</b> | UTMx: 655.524 | UTMy: 4.558.696 |

| Núcleo urbano de Luesma. Pequeña población con escasos habitantes (34 censados según el INE de 2018). | | |
| Turbina más próxima: CAS01 | | Distancia a turbina: 1.990 m. |

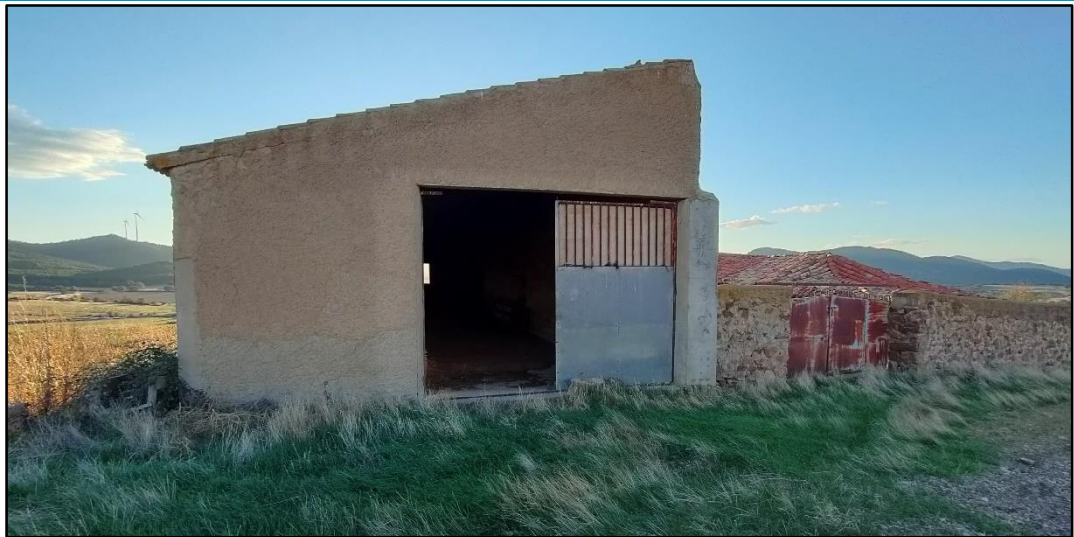
| Edificación rural formada por dos edificaciones contiguas cuyo uso está destinado a albergar ganado ovino. Una de ellas es de mayor tamaño y podría emplearse también como paridera. Aparentemente se encuentra en uso, aunque no es continuo, sino que varía en función de la época del año. | | |
| Turbina más próxima: CAS02 | | Distancia a turbina: 725 m. |

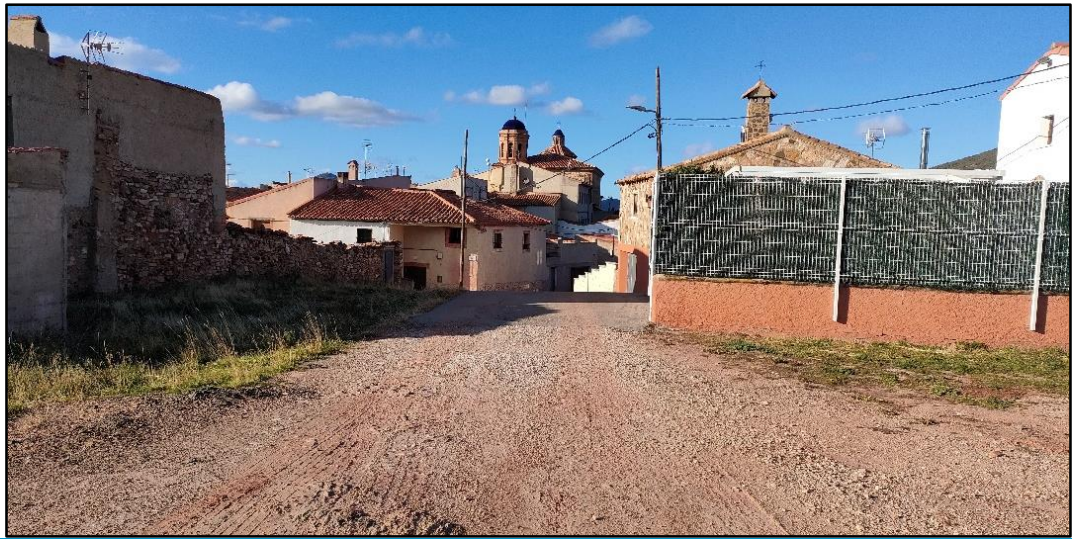
| Código: <b>R-CAS-04</b> | UTMx: 651.757 | UTMy: 4.556.196 |

| Núcleo poblacional de Fombuena. Municipio de cerca de 27 km <sup>2</sup> con una escasa densidad poblacional (54 habitantes censados según el INE de 2018) | | |
| Turbina más próxima: CAS07 | | Distancia a turbina: 2.600 m. |

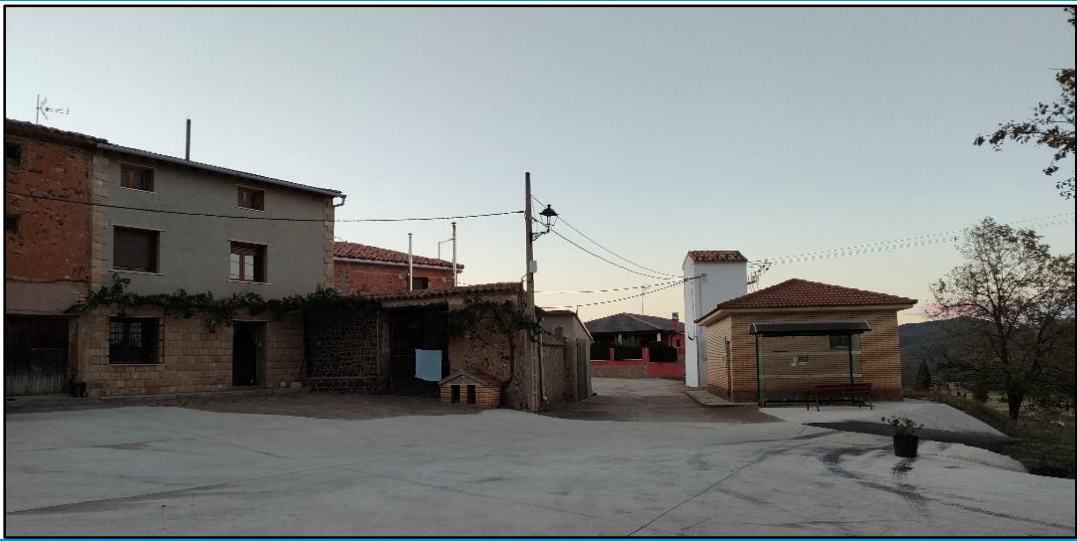
| Código: <b>R-CAS-05</b> | UTMx: 657.915 | UTMy: 44.550.837 |

| Núcleo poblacional de Bádenas. Municipio turolense con una población censada de 20 habitantes según el INE de 2018). | | |
| Turbina más próxima: CAS06 | | Distancia a turbina: 4.700 m. |
