# Parque eólico "EL CASTILLO" y sus infraestructuras de evacuación

## VIGILANCIA AMBIENTAL EN FASE DE EXPLOTACIÓN

| Nº DE INFORME Y AÑO DE SEGUIMIENTO | INFORME Nº2 DEL AÑO 3 |
| PERIODO QUE RECOGE EL INFORME | MAYO 2024 – AGOSTO 2024 |

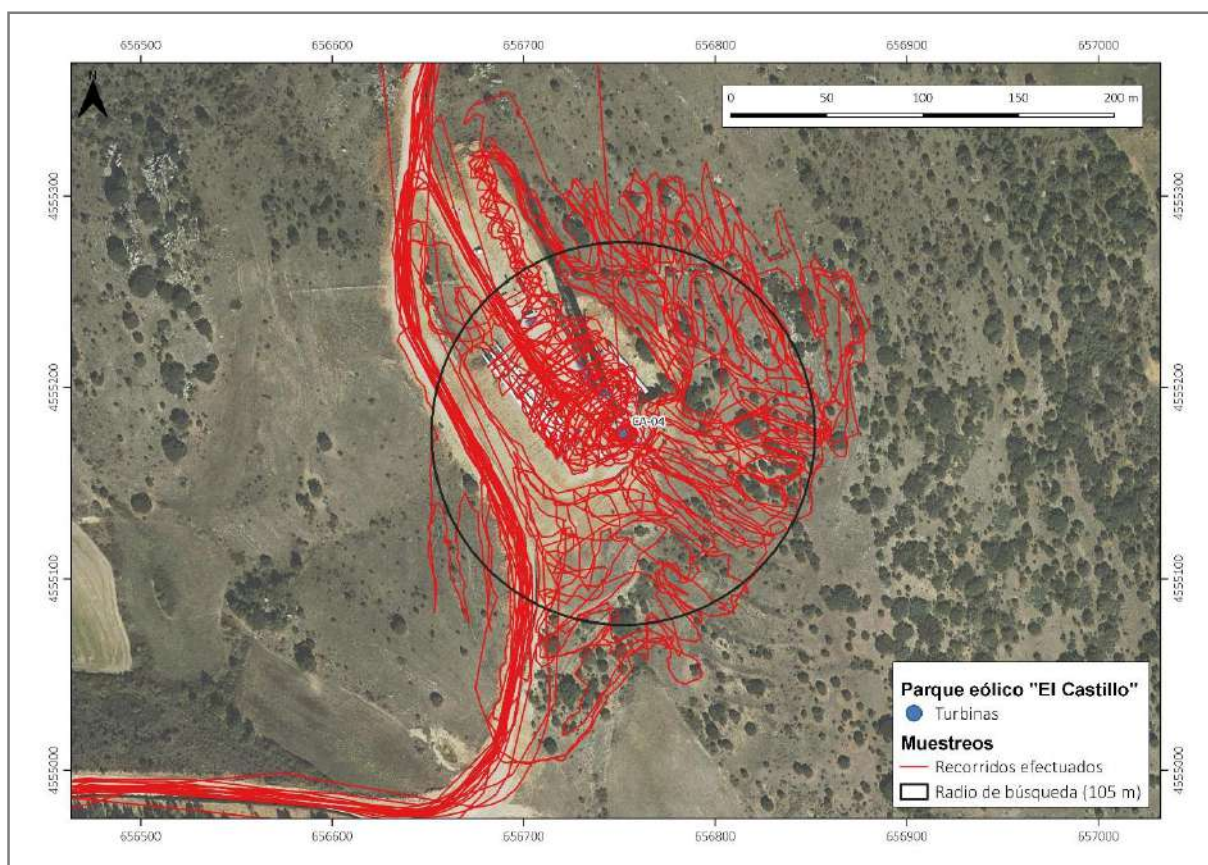
**Ilustración 2.** Ejemplos de recorridos efectuados para la búsqueda de siniestros en la turbina CAS04 del parque eólico “El Castillo”.

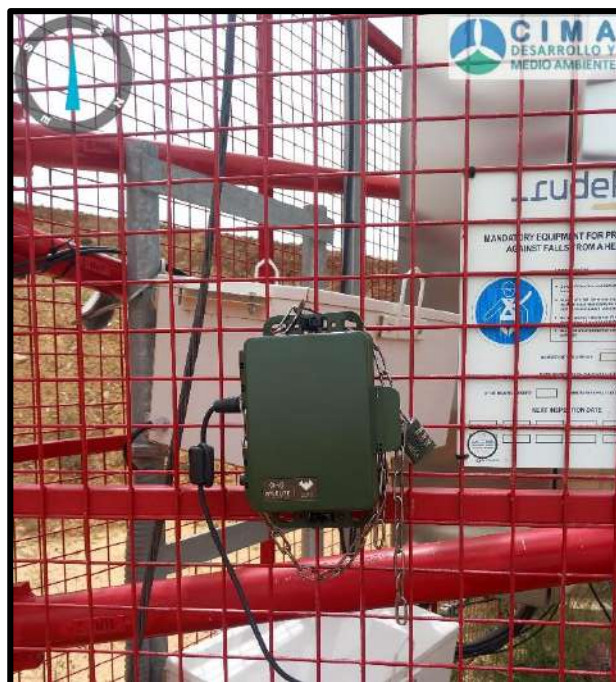
**Fotografía 1.** Sensor colocado en la antena meteorológica para el seguimiento de la diversidad de murciélagos.

Se emplearon dos detectores funcionando al unísono. Uno de ellos se ubicó en la torre meteorológica del parque eólico (ETRS89 Huso 30N, UTMx: 656.792 – UTM<sub>y</sub>: 4.555.500), mientras que el otro en una charca cercana (ETRS89 Huso 30N, UTMx: 655.990 – UTM<sub>y</sub>: 4.554.755), ambos a una altura aproximada de cinco metros.

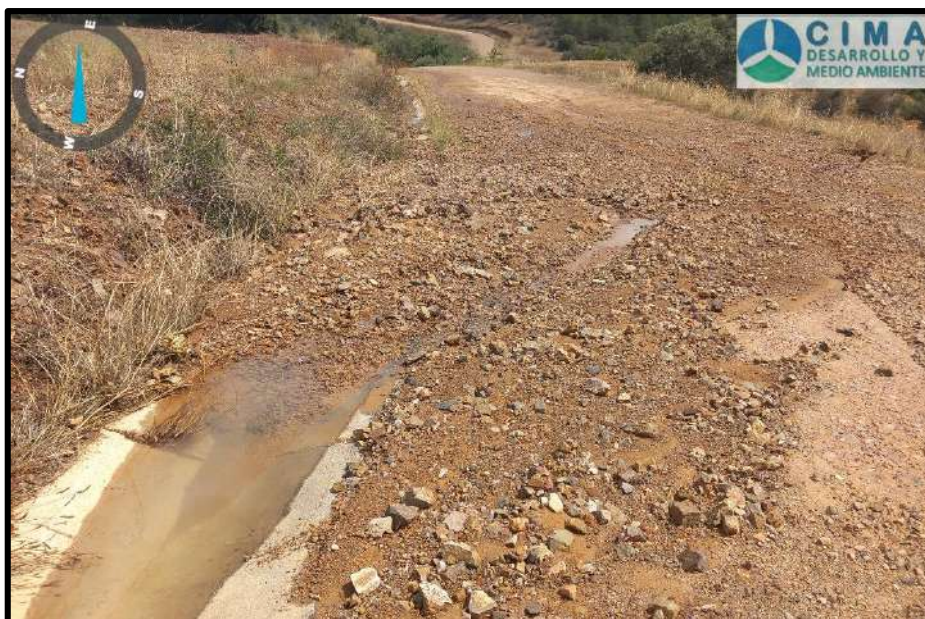
**Fotografía 2.** Cuneta colmatada por arrastre de sedimento durante un evento intenso de lluvia en el sector occidental

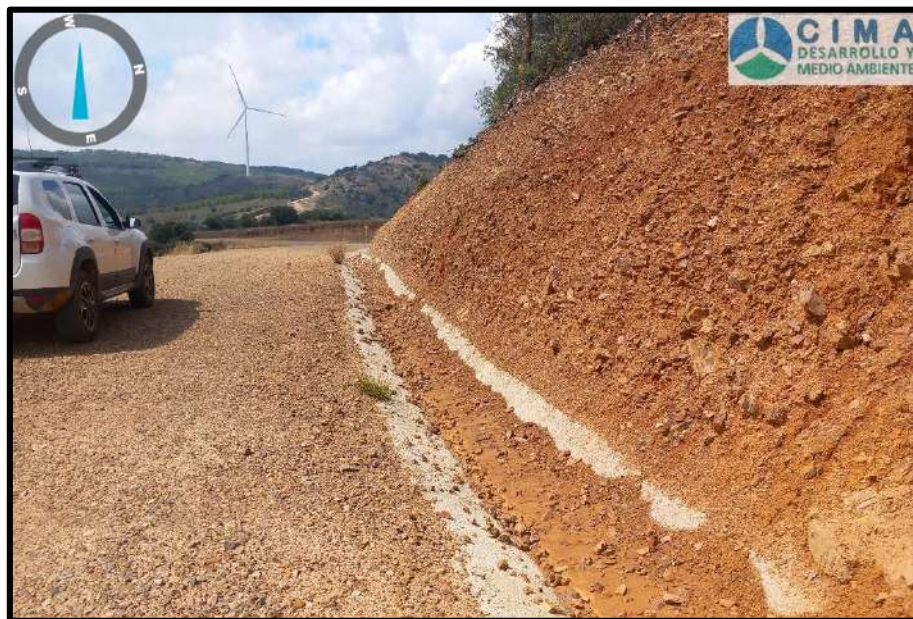
**Fotografía 3.** Colmatación parcial de un paso de agua en el vial principal por pequeños colapsos de la pendiente o desprendimiento de material fino.

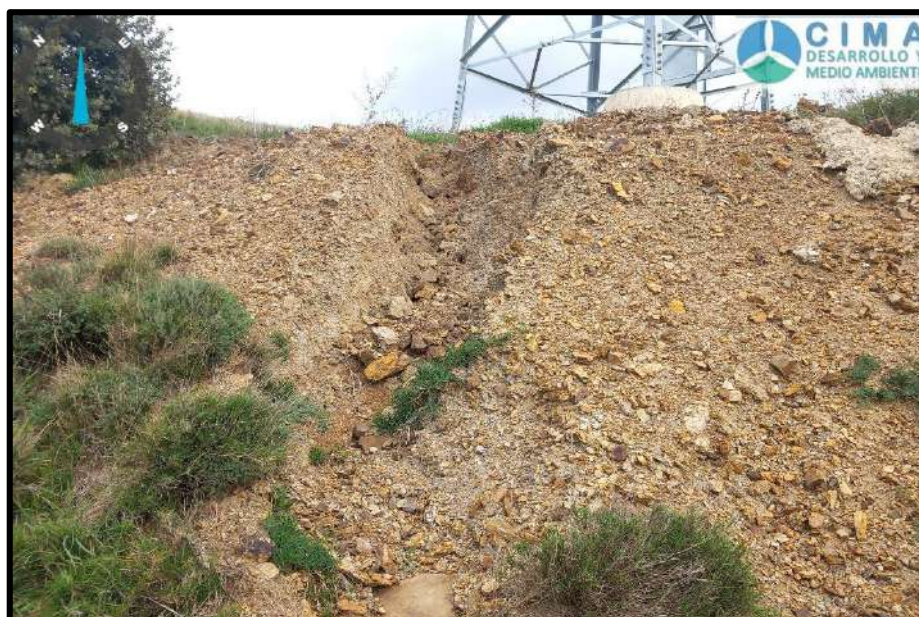
**Fotografía 4.** Situación actual del reguero en la base del apoyo LCAS01.

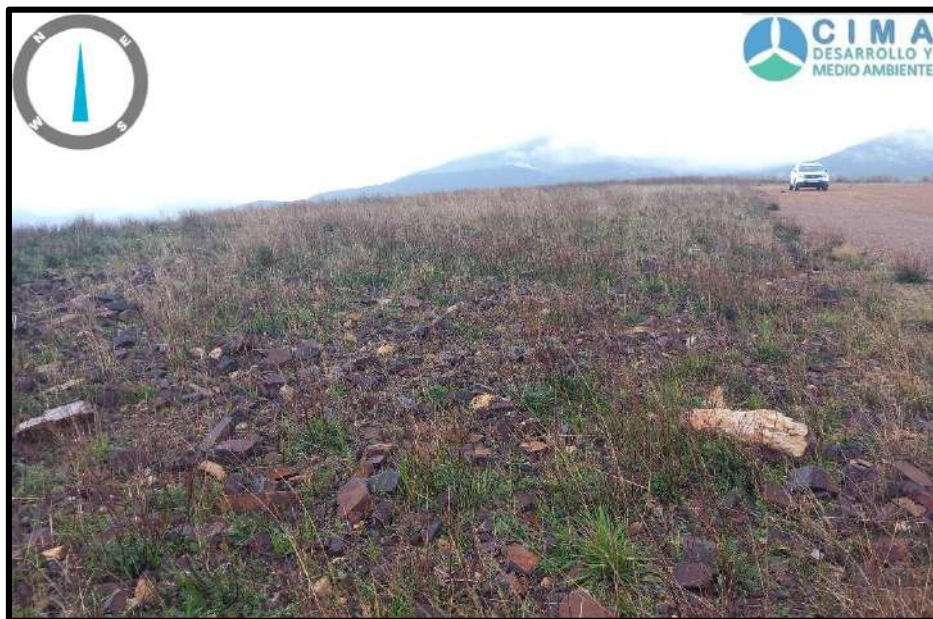
**Fotografía 5.** Colonización espontánea de la flora silvestre en la plataforma en la turbina CAS01.

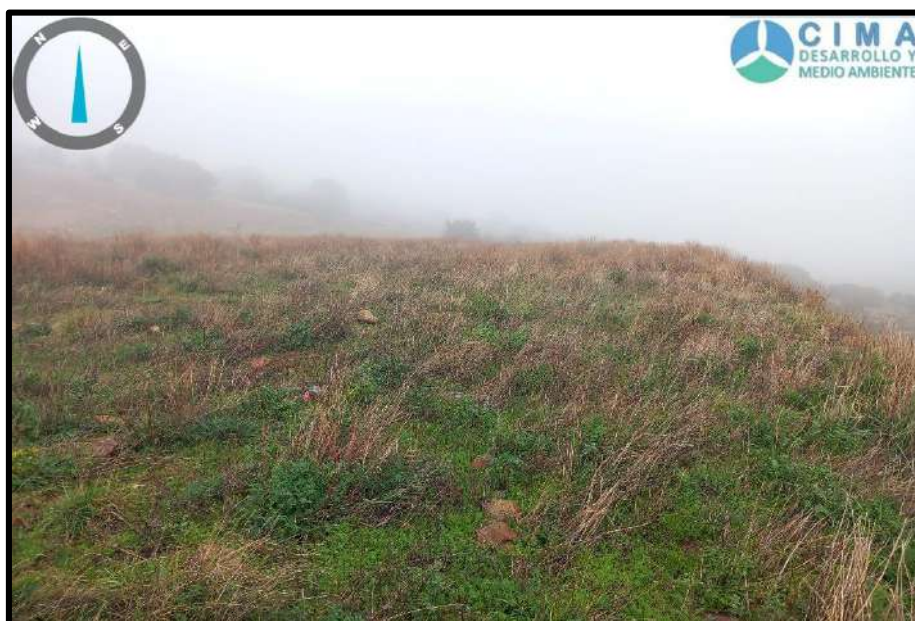
**Fotografía 6.** Evolución positiva de la revegetación mediante hidrosiembra en la plataforma de la turbina CAS02.

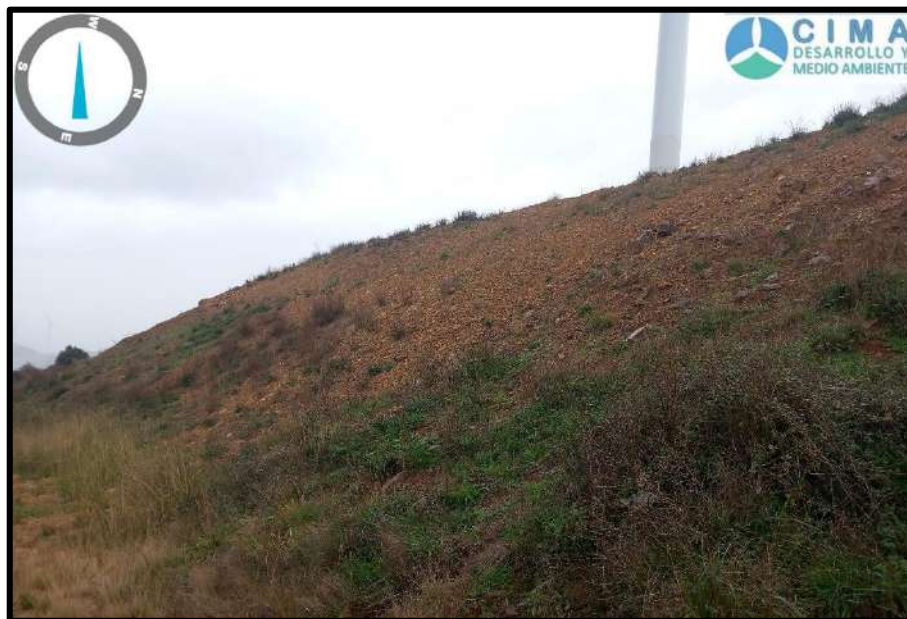
**Fotografía 7.** Situación actual del remonte debajo de la plataforma de la turbina CAS02: Colonización paulatina por parte de especies silvestres.

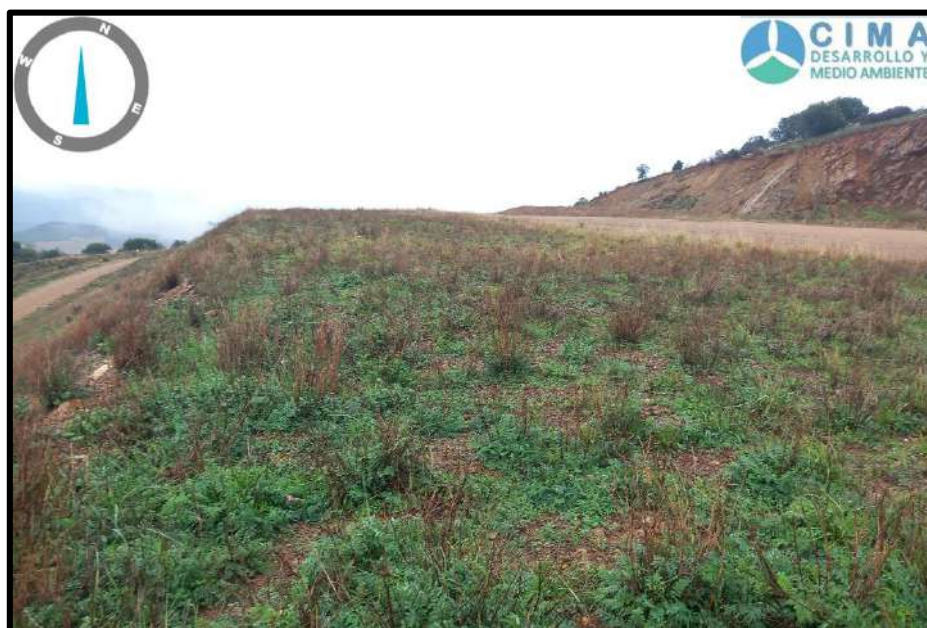
**Fotografía 8.** Evolución positiva de la revegetación mediante hidrosiembra en la plataforma de la turbina CAS04

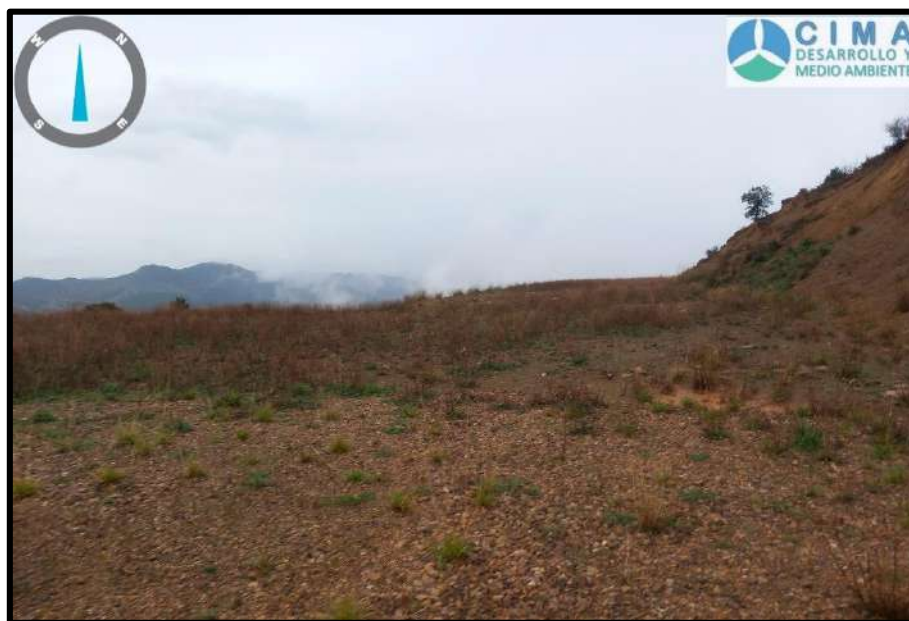
**Fotografía 9.** Hidrosiembra poca fructífera en la playa del aerogenerador CAS04, aunque está siendo recolonizada paulatinamente por la vegetación autóctona.

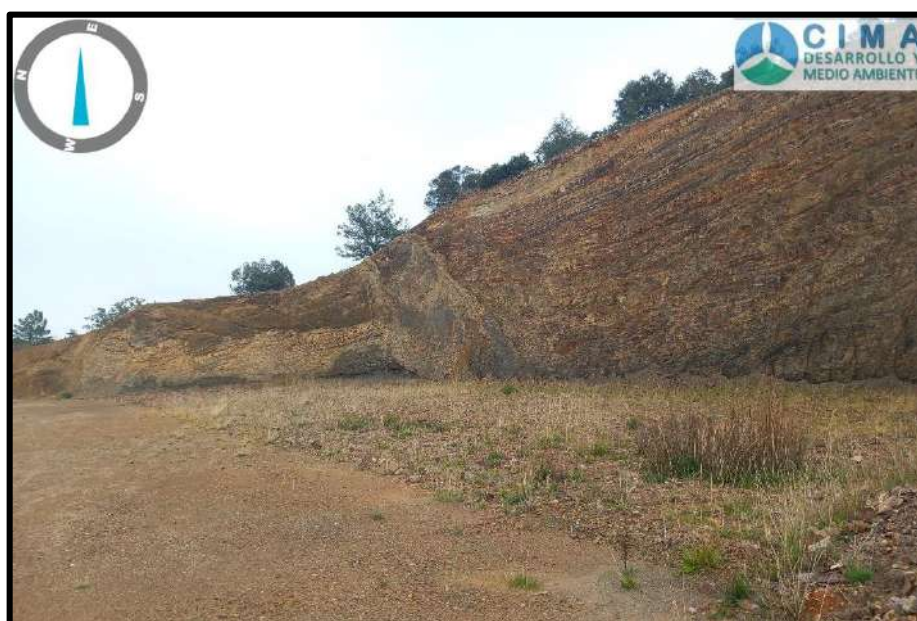
**Fotografía 10.** Menor cobertura herbácea en la plataforma de la turbina CAS05 debido al pastoreo.

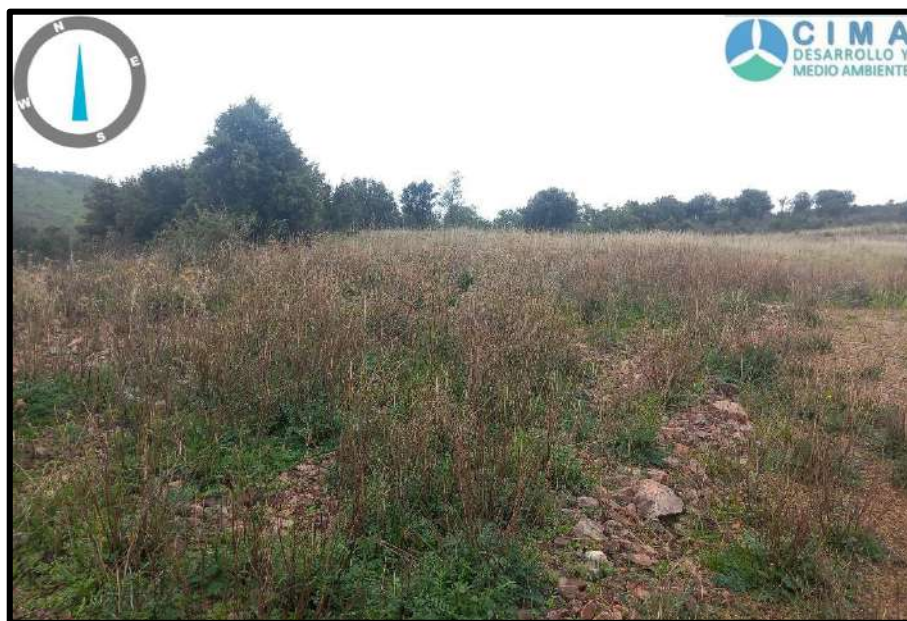
**Fotografía 11.** Evolución positiva de la revegetación mediante hidrosiembra en la plataforma de la turbina CAS06

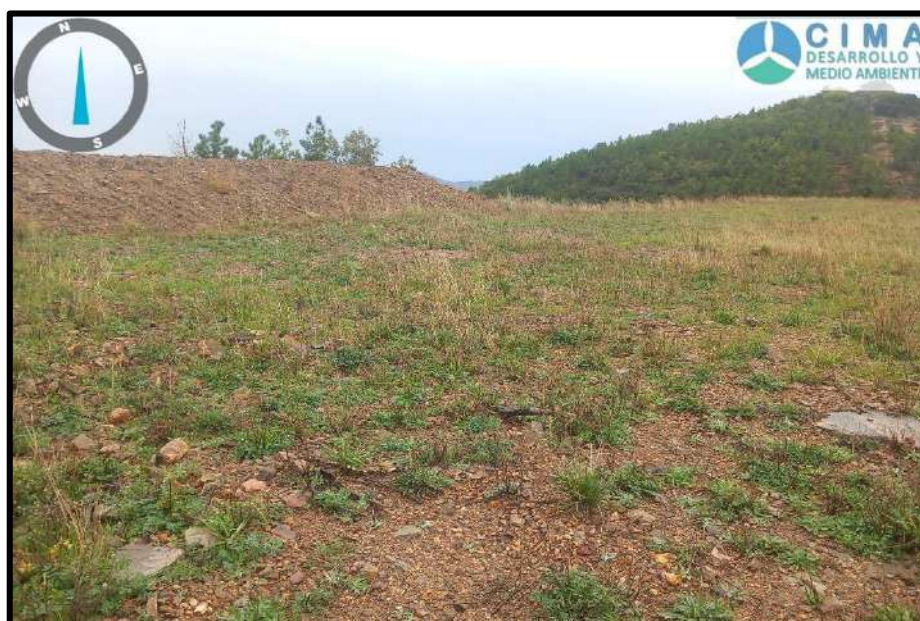
**Fotografía 12.** Evolución positiva de la revegetación mediante hidrosiembra en la plataforma de la turbina CAS07

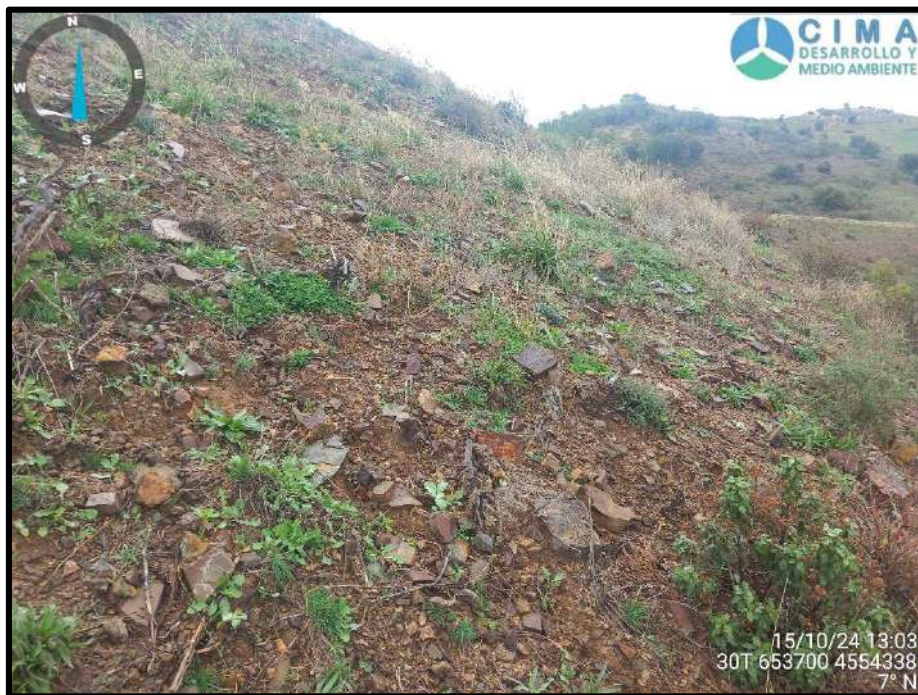
**Fotografía 13.** Situación actual del remonte debajo de la plataforma de la turbina CAS07: Colonización paulatina del terreno por parte de especies silvestres.
