## INFORME CUATRIMESTRAL

# SEGUIMIENTO AMBIENTAL DEL PARQUE EÓLICO EL PRADILLO

Abril 2024 – Julio 2024

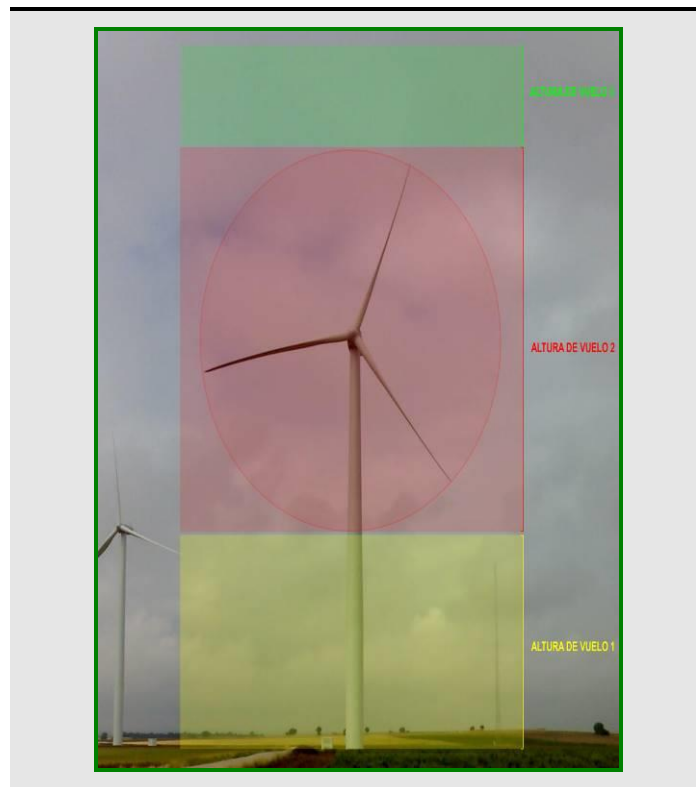
- ⦿ La altura o nivel 1 (0 a 60 m) corresponde a vuelos que potencialmente discurrirían bajo las aspas de los aerogeneradores, representando un riesgo moderado para las aves debido a la posibilidad de impactar con la torre.
- ⦿ La altura o nivel 2 (60 a 180 m) corresponde a vuelos que potencialmente se producirían en el radio de las aspas, por lo que se consideran de riesgo elevado.
- ⦿ La altura o nivel 3 (más de 180 m) corresponde a vuelos que potencialmente se desarrollarían sobre la infraestructura eólica, se consideran de bajo riesgo.

*Imagen 3.1.4.1. Alturas de vuelo consideradas con respecto al aerogenerador.*

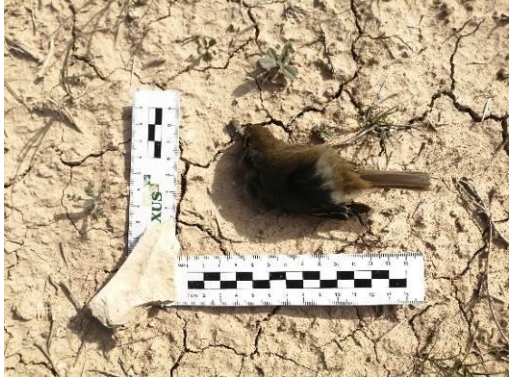
<b>Aerog. más próximo</b>	A02	
<b>Distancia al aerog.</b>	46 m	
<b>Coordenadas UTM</b>	X: 624.320	
<small>ETRS89 – Huso 30</small>	Y: 4.637.162	
<b>Sexo</b>	Desconocido	
<b>Edad</b>	Desconocido	
<b>Estado</b>	Cuerpo entero

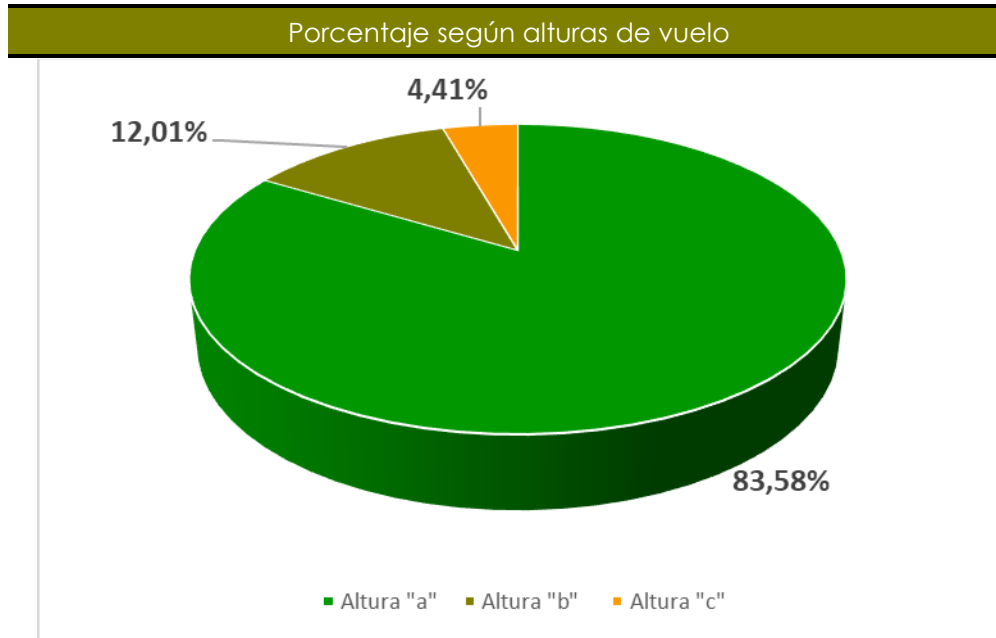
Gráfico 4.1.2.1.1. Porcentaje de avistamientos según la altura de vuelo.

La altura de vuelo 1 (riesgo moderado, por debajo de la altura de las palas de los aerogeneradores) es la que mayor número de avistamientos tiene, con el 83,58% de los vuelos registrados. La altura con menor número de vuelos registrados (4,41%) es la altura 3 (bajo riesgo, por encima de los aerogeneradores). Y la altura 2 (riesgo máximo, a la altura de las palas de los aerogeneradores) registra el 12,01% de los vuelos.

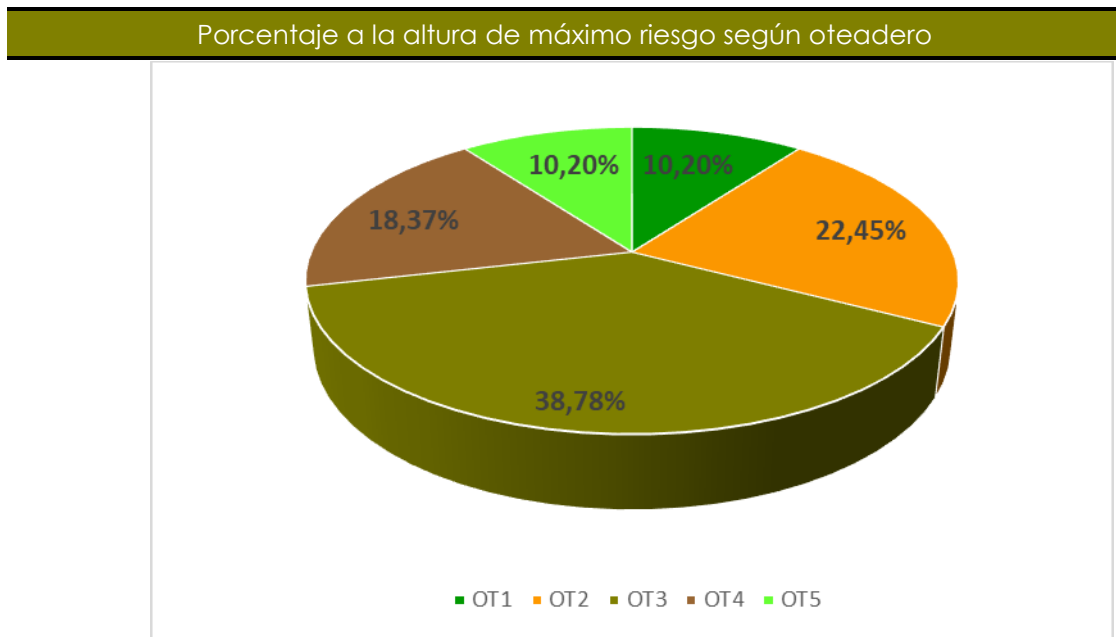
Gráfico 4.1.2.1.2. Porcentaje de avistamientos a altura 2 (de mayor riesgo).

El gráfico representado muestra que el Oteadero 3 es en el que se ha observado un mayor porcentaje de alturas de vuelo dentro del rango de mayor riesgo, concretamente el 38,78% de las alturas de nivel 2 de todas las contabilizadas. Después, los oteaderos 2 y 4 con 22,45% y 18,37 % respectivamente. Los oteaderos 1 y 5 son los que presentan un menor número de vuelos en altura de riesgo.

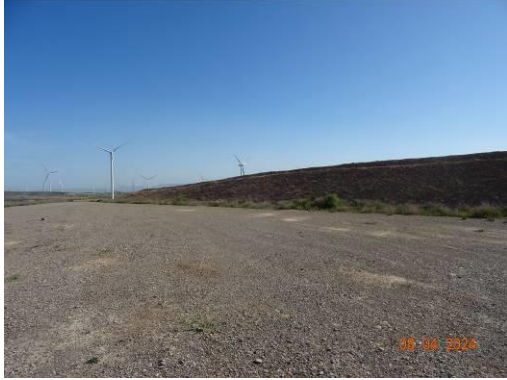
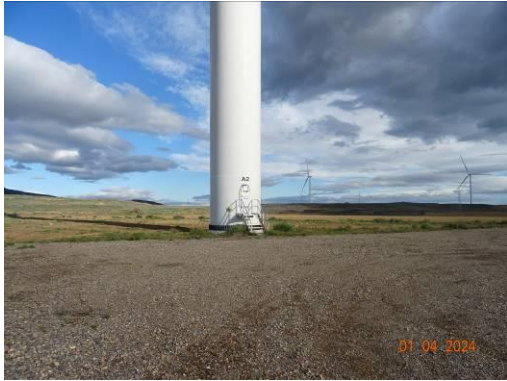
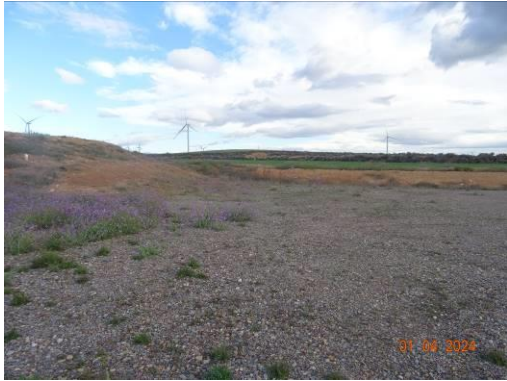
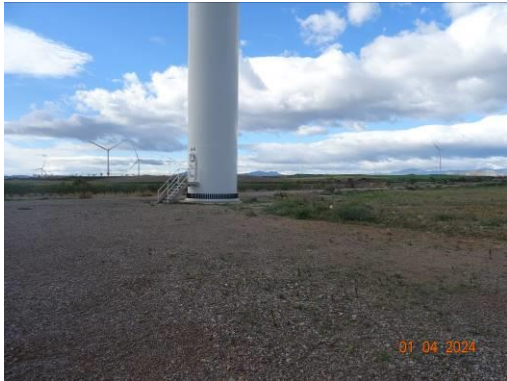
Plataforma aerogenerador A01.	Talud aerogenerador A01.

Plataforma aerogenerador A02.	Plataforma aerogenerador A03.

Plataforma aerogenerador A04.	Talud en el camino entre aerogeneradores A04 y el A05

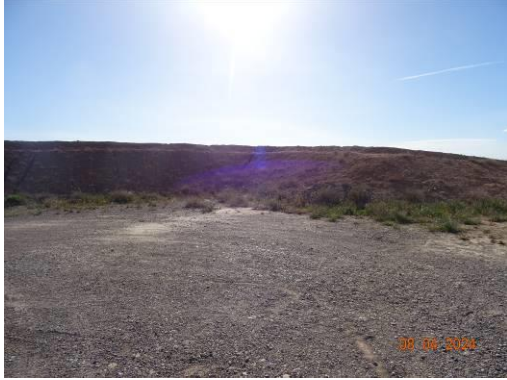
En el caso de los taludes indicados se mantienen los pequeños regueros observados en la cabecera de los taludes, regueros que es necesario corregir para evitar que vayan a más. Se considera necesario realizar canales de desagüe en la zona superior de los mismos para impedir que el agua entre por los citados regueros y erosione el talud.

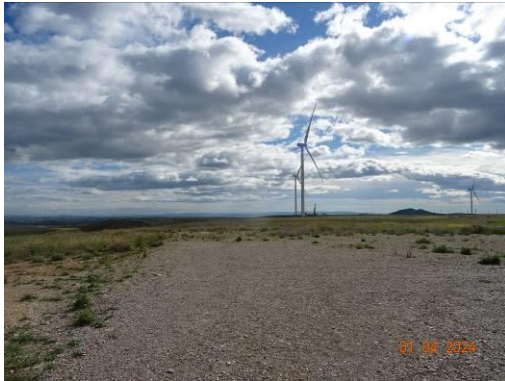
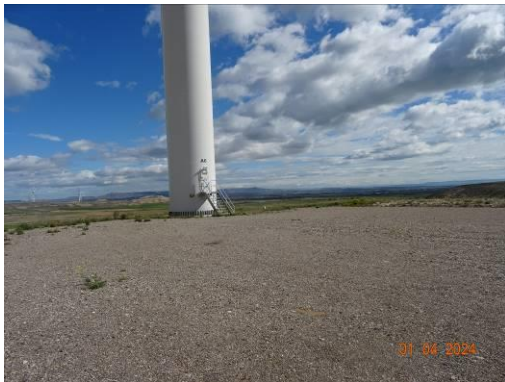
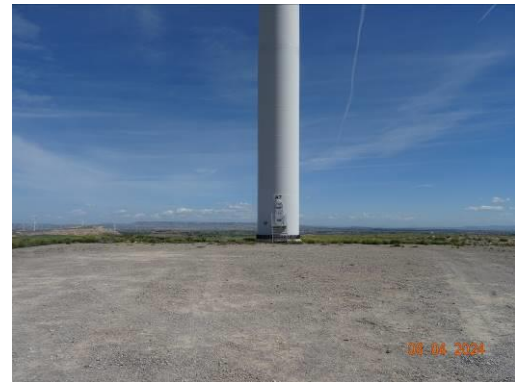
Plataforma aerogenerador A05.

Plataforma aerogenerador A06.

Plataforma aerogenerador A07.

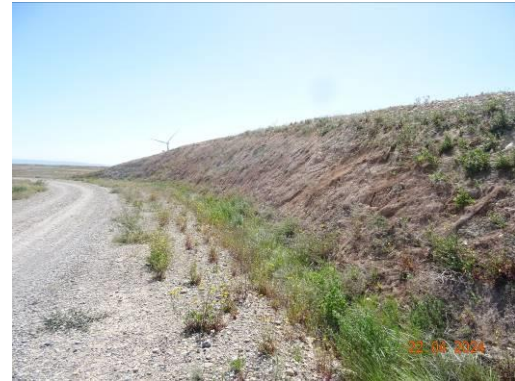
Talud en el camino entre aerogeneradores A05 y el A06

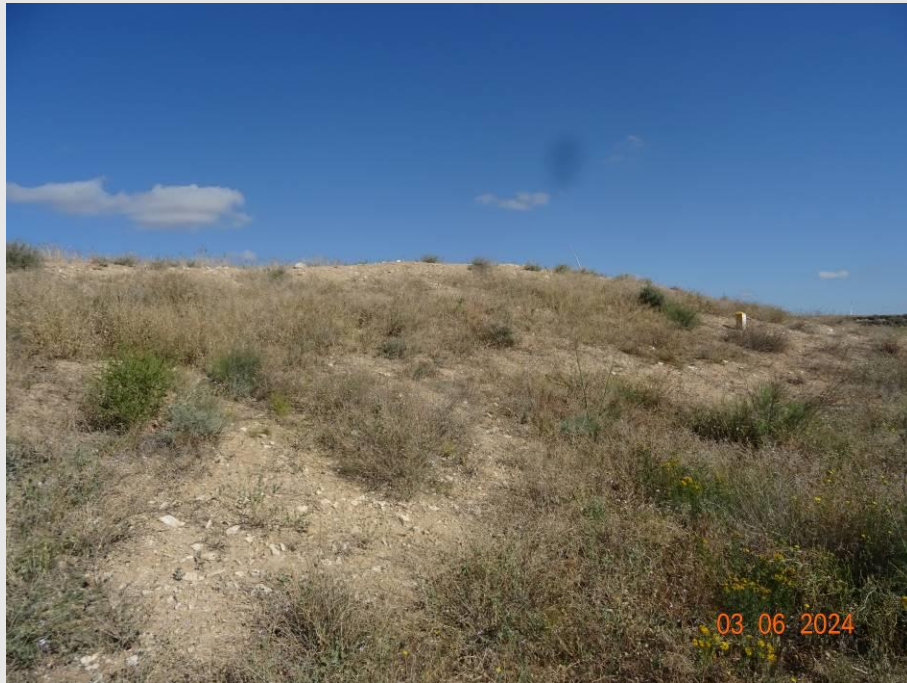
**Fotografía 5.** Especies vegetales de crecimiento espontáneo en talud.

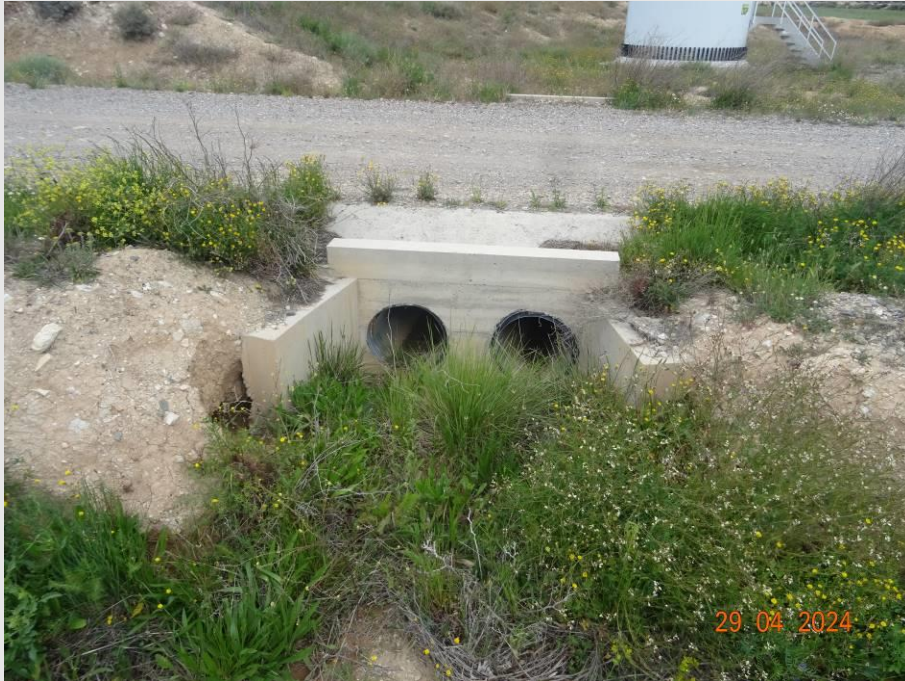
**Fotografía 9.** Drenaje transversal.

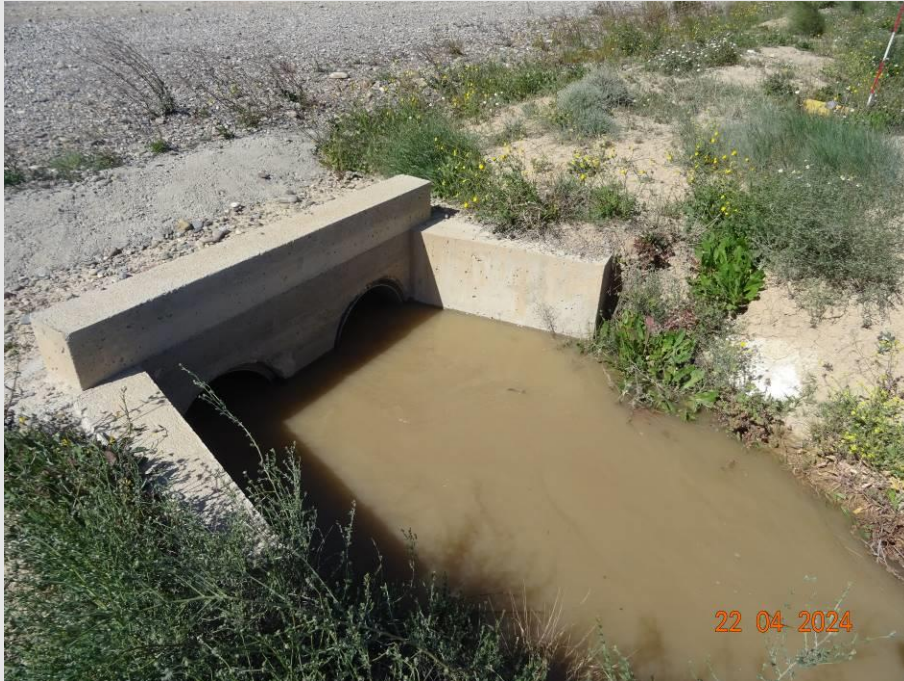
**Fotografía 11.** Drenaje transversal en el recinto del parque eólico El Pradillo.

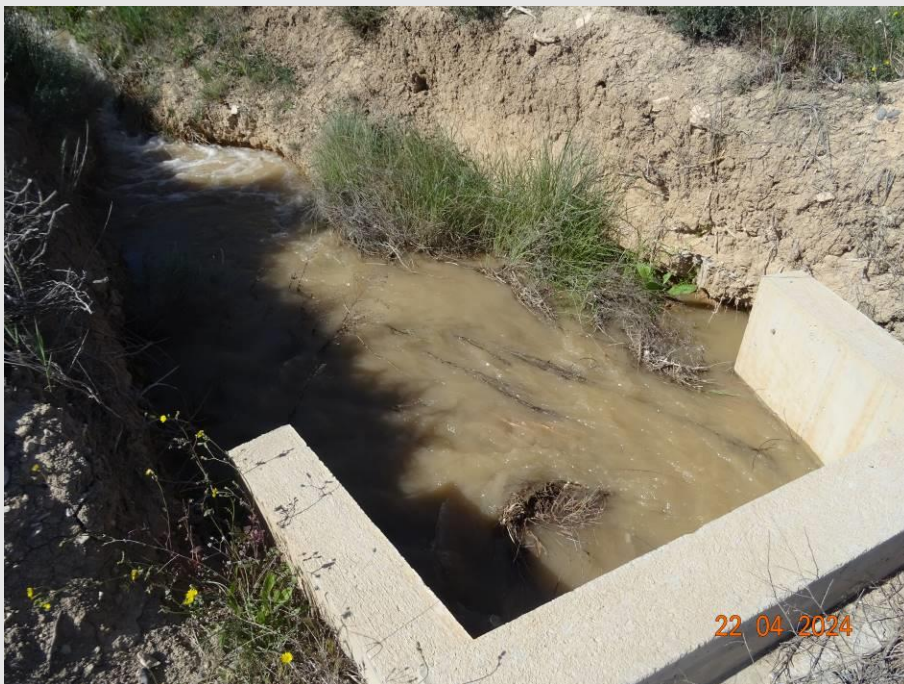
**Fotografía 12.** Detalle de una arqueta de drenaje del parque eólico El Pradillo.
