INFORME CUATRIMESTRAL PROGRAMA DE VIGILANCIA AMBIENTAL

PARQUE EÓLICO FRÉSCANO

Nombre de la instalación:	PE FRÉSCANO
Provincia/s ubicación de la instalación:	ZARAGOZA
Nombre del titular:	NATURGY RENOVABLES S.L.
CIF del titular:	B84160423
Nombre de la empresa de vigilancia:	TESTA CALIDAD Y MEDIOAMBIENTE S.L.
Tipo de EIA:	ORDINARIA
Informe de FASE de:	EXPLOTACIÓN
Periodicidad del informe según DIA:	CUATRIMESTRAL
Año de seguimiento nº:	AÑO 4
nº de informe y año de seguimiento:	INFORME Nº3 DEL AÑO 4
Período que recoge el informe:	SEPTIEMBRE 2023-DICIEMBRE 2023

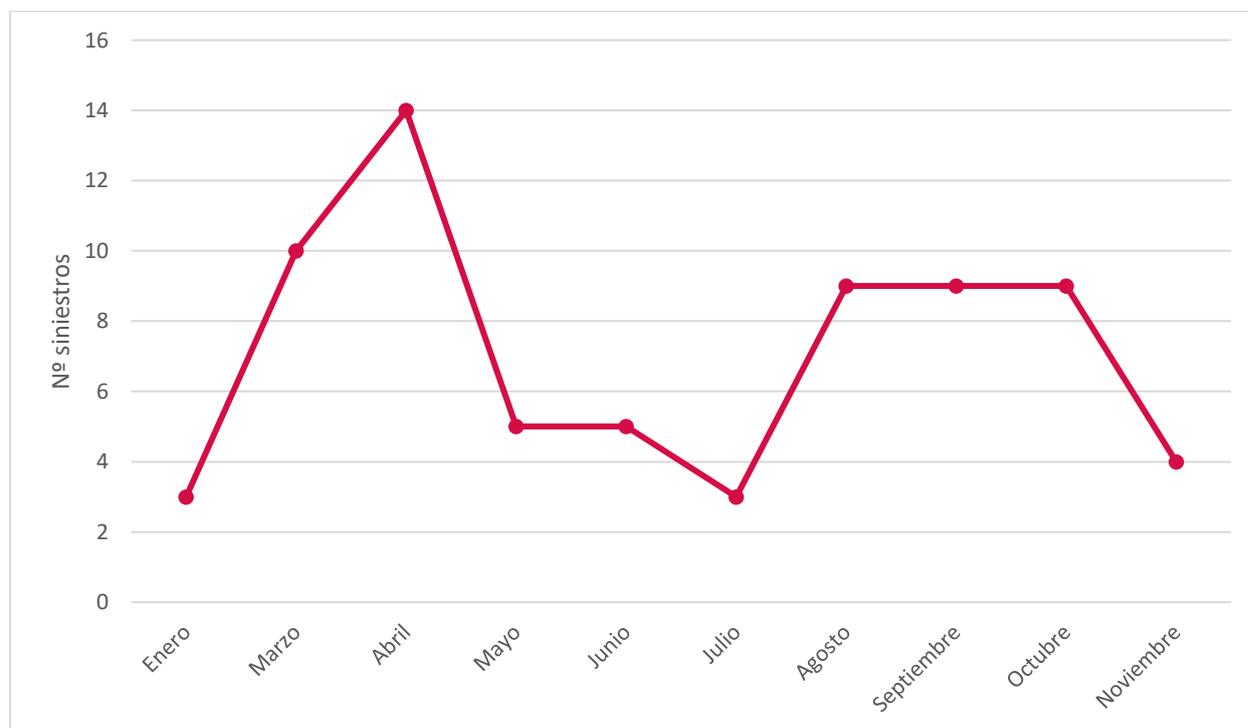
Figura 2. Distribución temporal de los siniestros de avifauna.

Desde el inicio de la vigilancia hasta la actualidad, se han producido un total de 71 registros de mortandad entre la avifauna. Se pueden observar como el mayor número de siniestros se da durante los meses de marzo y abril, existiendo otro segundo pico aunque de menor entidad durante el otoño (Figura 2).

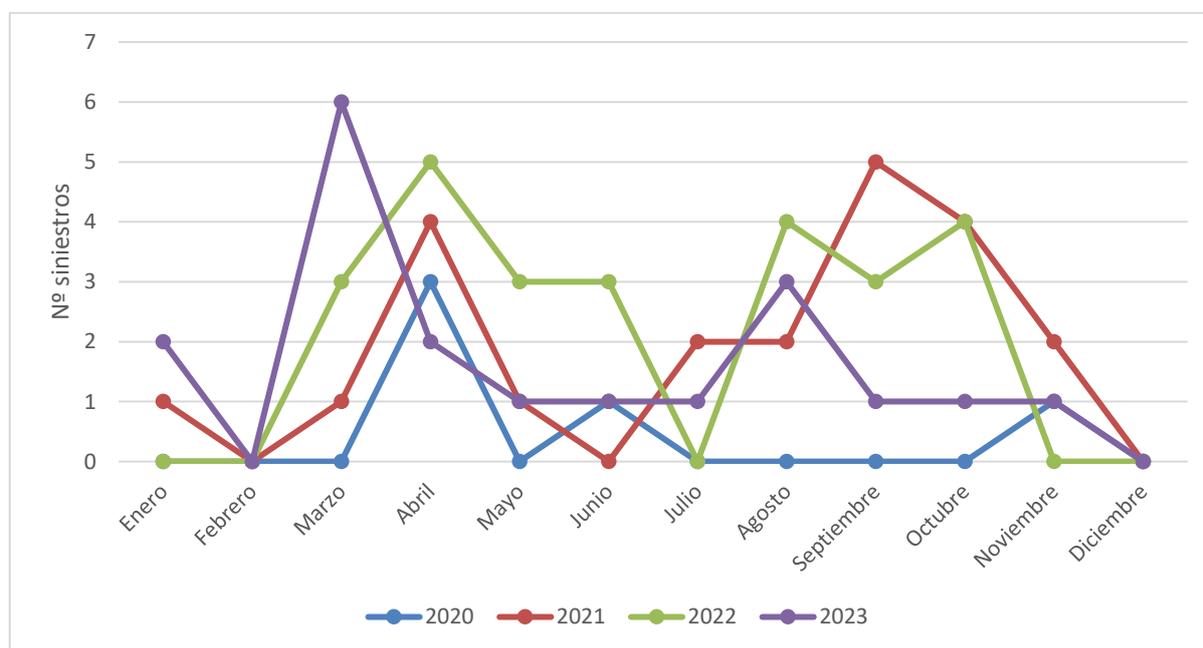
Figura 3. Distribución anual de los siniestros de avifauna.

Realizando un desglose de estos datos por años, se puede observar un patrón similar durante la primavera que responde al incremento de siniestros ya descrito para ese periodo. Durante los meses de otoño es donde se aprecian las diferencias ya que durante el 2020 para dicho periodo la mortalidad fue prácticamente nula a diferencia de lo observado en 2021. Por el momento no es posible emitir conclusiones sobre esta comparativa entre años en base a los datos disponibles, siendo necesario para ello disponer de una serie temporal más larga.

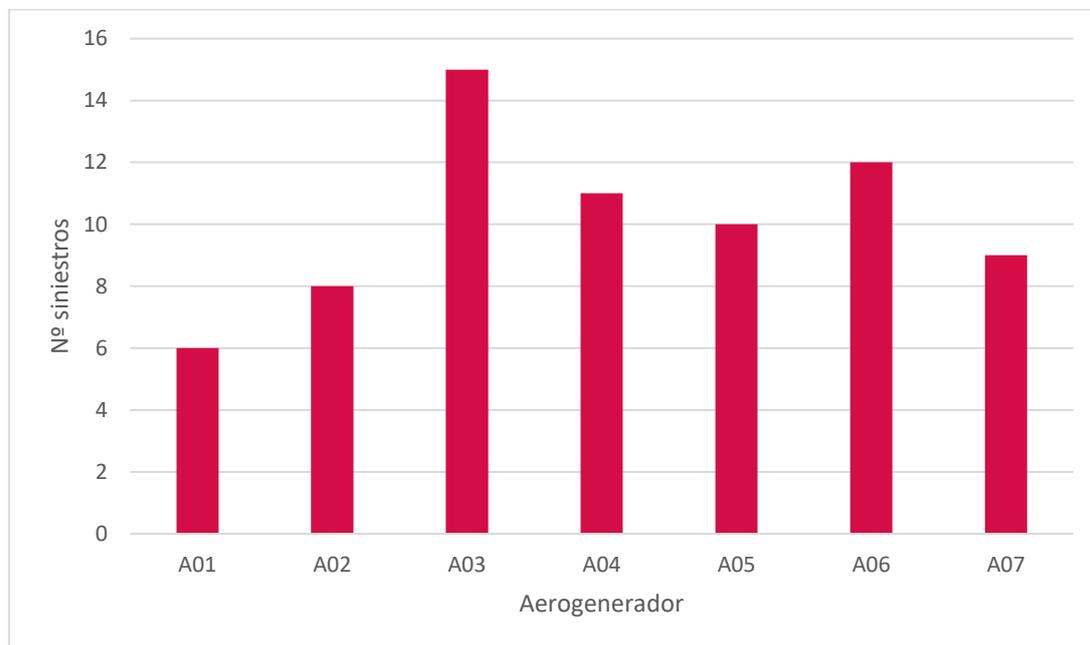
Figura 4. Distribución espacial de la siniestralidad.

Al evaluar la distribución espacial de los siniestros con respecto a los distintos aerogeneradores que conforman el parque eólico Fréscano, se puede observar que en todos ellos se ha registrado alguna colisión desde el inicio del PVA para la fase de funcionamiento. El aerogenerador con más registros es el A03 en el que se han detectado hasta el momento un total de 15 siniestros.

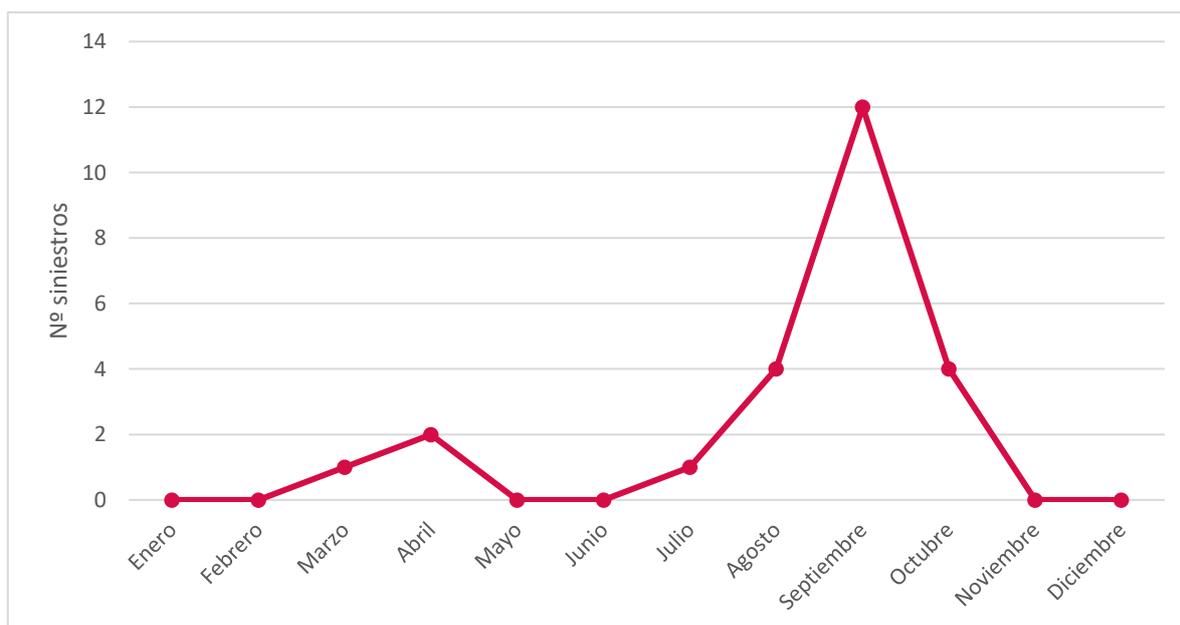
Figura 5. Distribución anual de los siniestros de quirópteros.

La distribución de los siniestros a lo largo del año es similar a la registrada para las aves, ya que por el momento se observa un mayor número de colisiones en dos momentos del año, uno durante el mes de abril y otro durante el otoño, siendo este último más destacado, destacando el mes de septiembre con 12 colisiones (Figura 5).

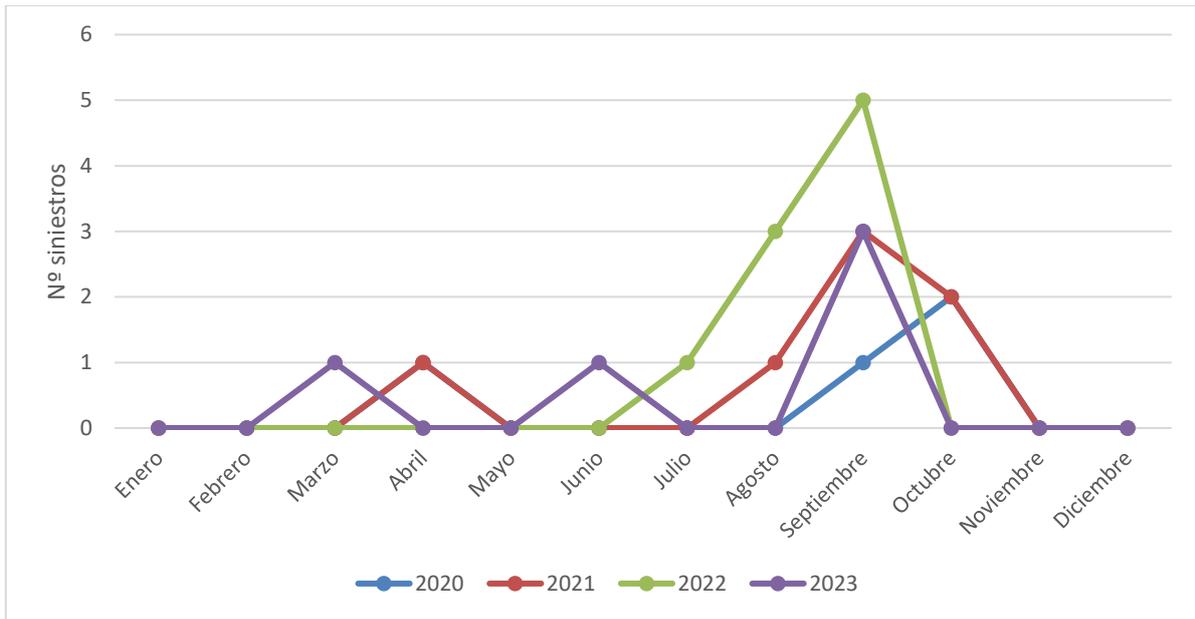
Figura 6. Distribución anual de los siniestros de quirópteros.

Representando por separado los datos de los dos años disponibles, se puede observar que existe un patrón bastante similar entre los distintos años muestreados.

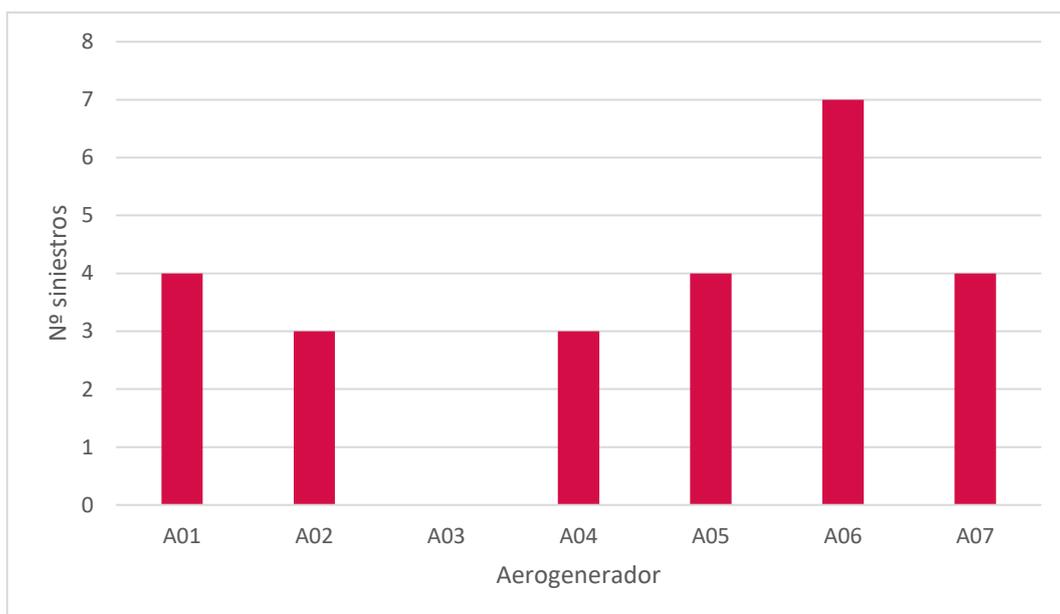
Figura 7. Distribución espacial de la siniestralidad.

Durante el conjunto de cuatrimestres evaluados, se han registrado siniestros en la mayor parte de los aerogeneradores. En la Figura 7 se representa la distribución espacial de estos registros, siendo actualmente el aerogenerador A06 el que presenta un mayor número al haberse registrado en el mismo un total de siete colisiones. Por contra, en el aerogenerador A03, no se ha detectado ninguna colisión para los quirópteros.

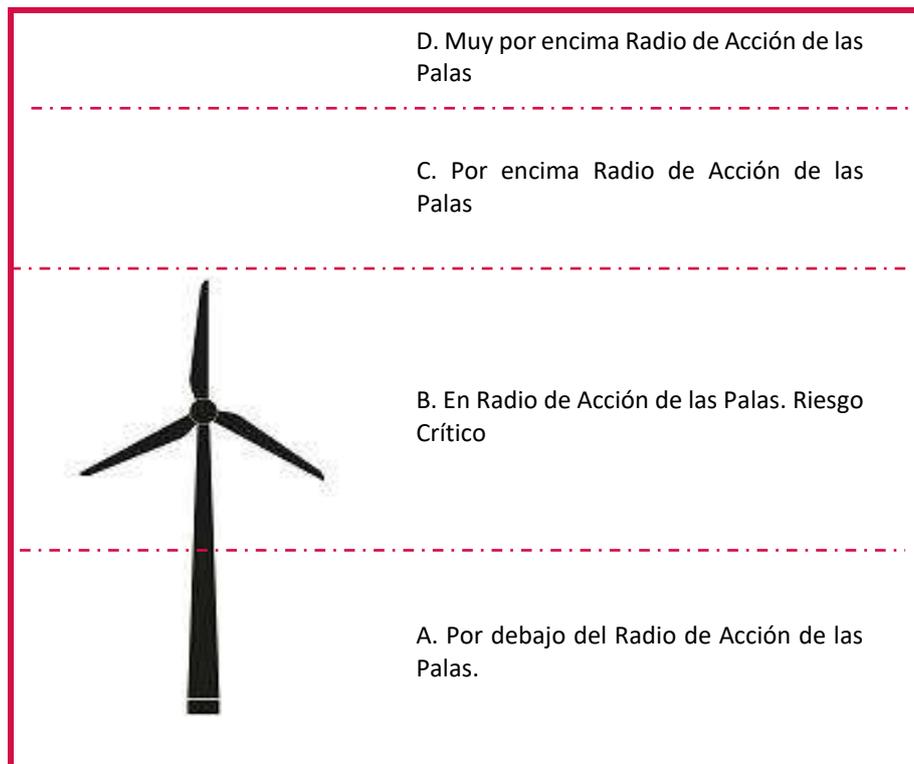
Figura 8. Categorías de altura recogidas en el estudio.

En este análisis se describe la altura de vuelo respecto a los aerogeneradores. Por lo tanto, se describen tres tipos de vuelo: A. Por debajo del radio de acción de las aspas del aerogenerador; B. A la altura de acción de las palas del aerogenerador; C. Por encima de la altura de acción de las palas del aerogenerador; D. Muy por encima de la altura de acción de las palas del aerogenerador.

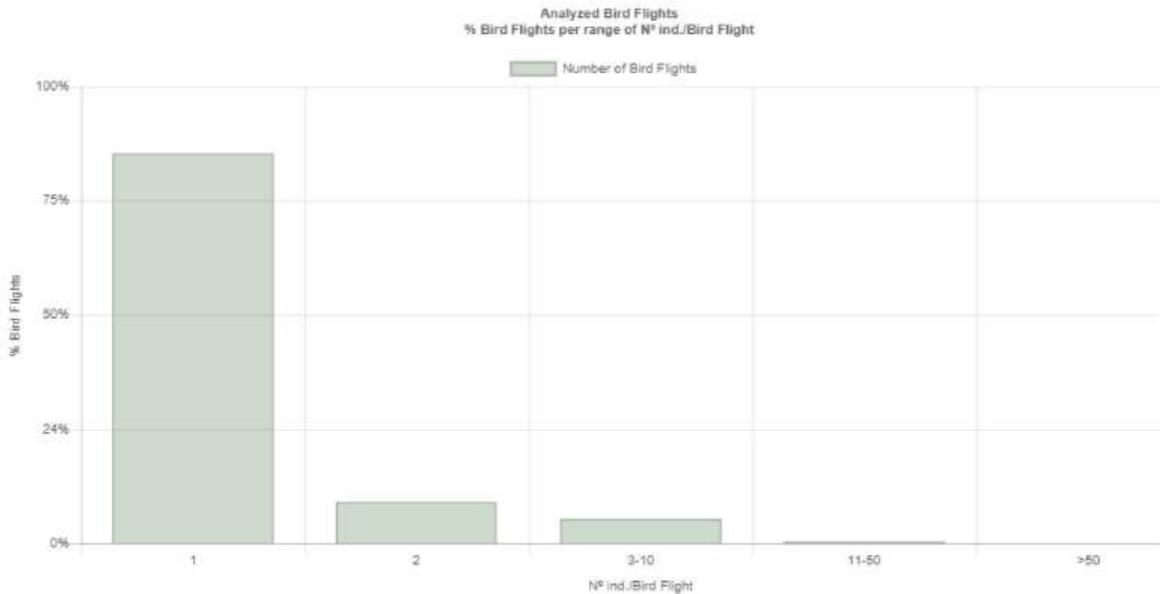
Figura 9. Análisis de vuelo: número de contactos por número de individuos en cada contacto.

En cuanto al número de aves en cada vuelo detectado, como se puede observar en la siguiente gráfica (Figura 9), en la mayoría de los vuelos se avista únicamente un ave (75% de los mismos).

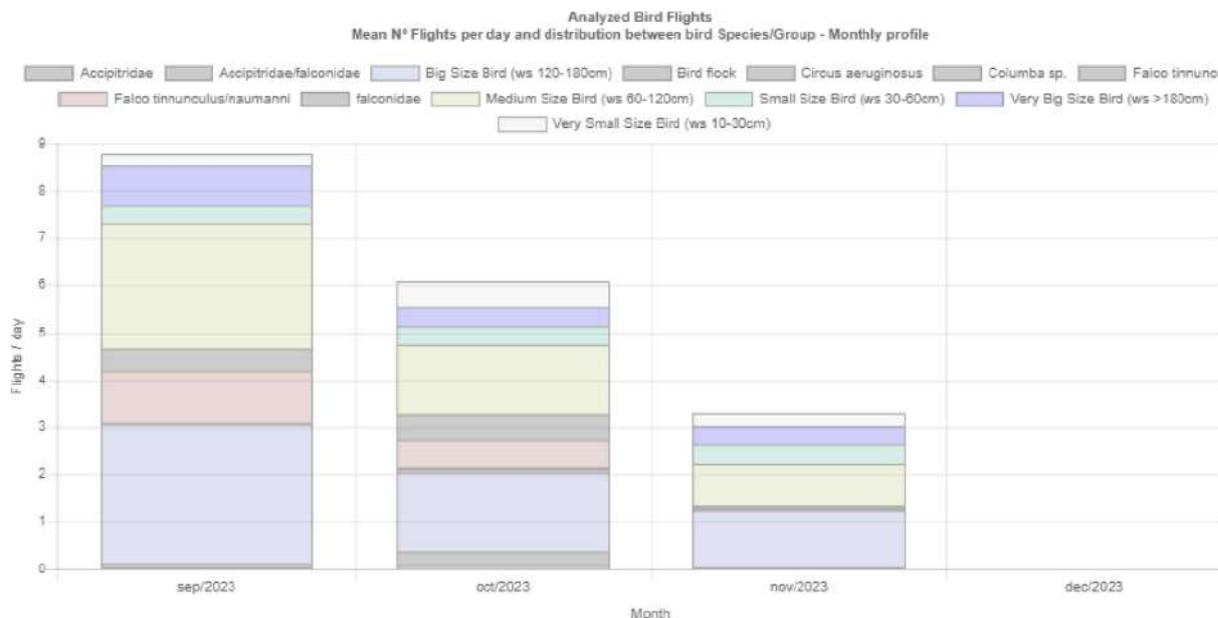
Figura 10. Número de contactos por especie/grupo en el aerogenerador A06.

Para el periodo analizado, se representan a continuación las identificaciones realizadas en el aerogenerador A06:

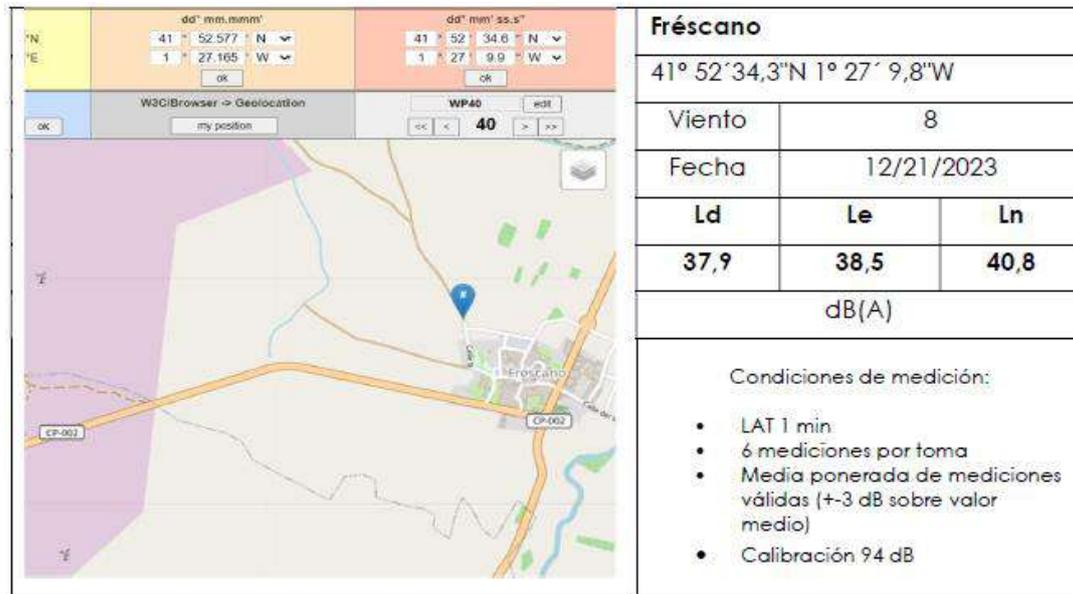
- Nivel sonoro en la población de Fréscano:

Como se puede observar, los niveles de ruido recibidos en los núcleos de población de Agón y Fréscano, cumplen con los límites fijados en la Ley 7/2010, de 18 de noviembre, de protección contra la contaminación acústica de Aragón.

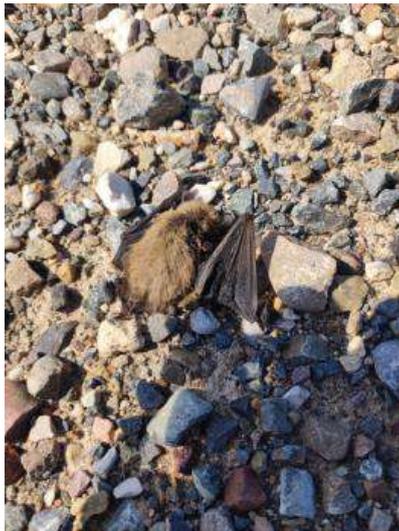
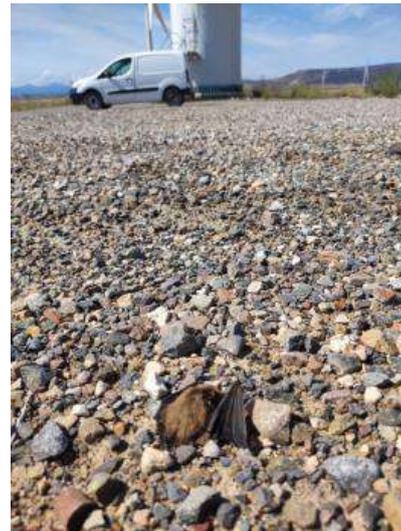
ESPECIE: Murciélago enano (<i>Pipistrellus pipistrellus</i>)		
NIVEL DE PROTECCIÓN: Listado en "Listado de especies en régimen de protección especial"		
FECHA: 14/9/23	HORA: 13:07	EDAD/SEXO: ADULTO/ Indeterminado
CAUSA PROBABLE DE LA MUERTE:	PRESENCIA DE MARCAS O ANILLAS	RECOGIDA POR LA ADMINISTRACIÓN: Se lleva al arcón de la SET tras avisar al APN correspondiente
CHOQUE <input checked="" type="checkbox"/>	SÍ <input type="checkbox"/>	
ELECTROCUCIÓN <input type="checkbox"/>	NO <input checked="" type="checkbox"/>

OBSERVACIONES: Se localiza a 20 m al NE del aerogenerador/apoyo A-05.

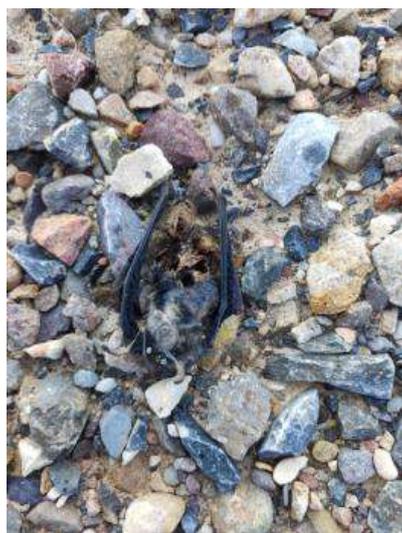
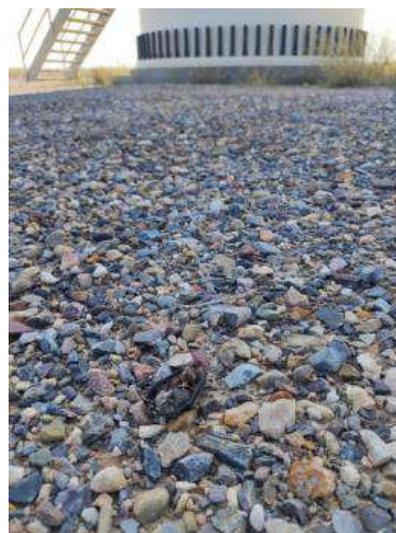
ESPECIE: <i>Pipistrellus</i> sp.		
NIVEL DE PROTECCIÓN: -		
FECHA: 14/9/23	HORA: 13:33	EDAD/SEXO: DESCONOCIDO/ Indeterminado
CAUSA PROBABLE DE LA MUERTE:	PRESENCIA DE MARCAS O ANILLAS	RECOGIDA POR LA ADMINISTRACIÓN: Se notifica al APN correspondiente, que lo recoge.
CHOQUE <input checked="" type="checkbox"/>	SÍ <input type="checkbox"/>	
ELECTROCUCIÓN <input type="checkbox"/>	NO <input checked="" type="checkbox"/>

OBSERVACIONES: Se localiza a 5 m al NW del aerogenerador/apoyo A-04.

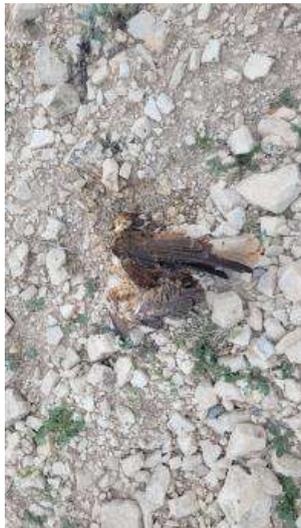
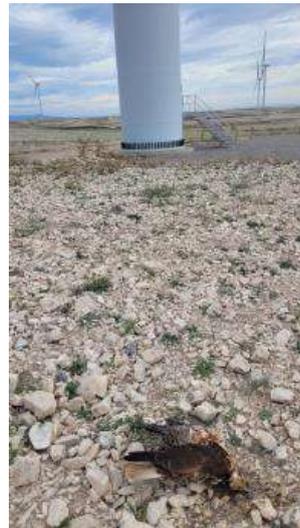
ESPECIE: Aguilucho lagunero (<i>Circus aeruginosus</i>)		
NIVEL DE PROTECCIÓN: Listado en "Listado de especies en régimen de protección especial"		
FECHA: 21/9/23	HORA: 11:34	EDAD/SEXO: E/Calma Excelente Soleado
CAUSA PROBABLE DE LA MUERTE:	PRESENCIA DE MARCAS O ANILLAS	RECOGIDA POR LA ADMINISTRACIÓN: Se lleva al arcón de la SET tras avisar al APN correspondiente
CHOQUE <input checked="" type="checkbox"/>	SÍ <input type="checkbox"/>	
ELECTROCUCIÓN <input type="checkbox"/>	NO <input checked="" type="checkbox"/>

OBSERVACIONES: Se localiza a 45 m al SW del aerogenerador/apoyo A-03.

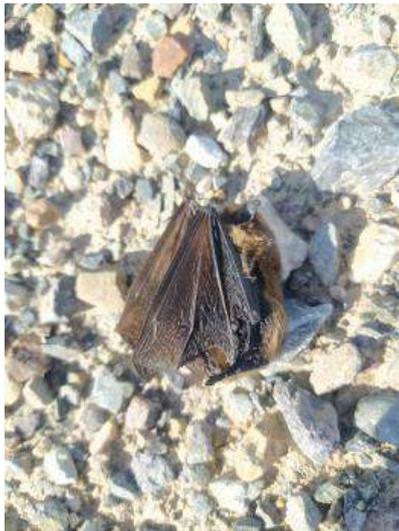
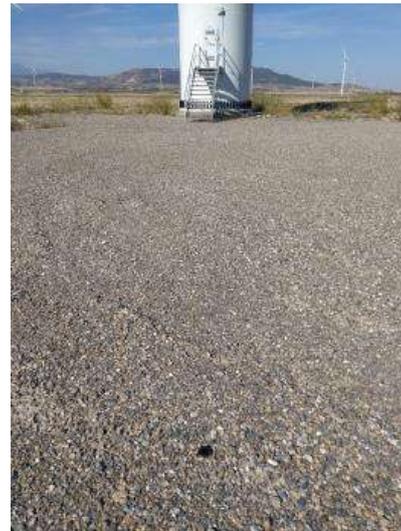
ESPECIE: Murciélago enano (<i>Pipistrellus pipistrellus</i>)		
NIVEL DE PROTECCIÓN: Listado especies en régimen de protección especial (Listada)		
FECHA: 28/9/23	HORA: 11:30	EDAD/SEXO: DESCONOCIDO/ Macho
CAUSA PROBABLE DE LA MUERTE:	PRESENCIA DE MARCAS O ANILLAS	RECOGIDA POR LA ADMINISTRACIÓN: Se lleva al arcón de la SET tras avisar al APN correspondiente
CHOQUE <input checked="" type="checkbox"/>	SÍ <input type="checkbox"/>	
ELECTROCUCIÓN <input type="checkbox"/>	NO <input checked="" type="checkbox"/>

OBSERVACIONES: Se localiza a 24 m al NE del aerogenerador/apoyo A-05.

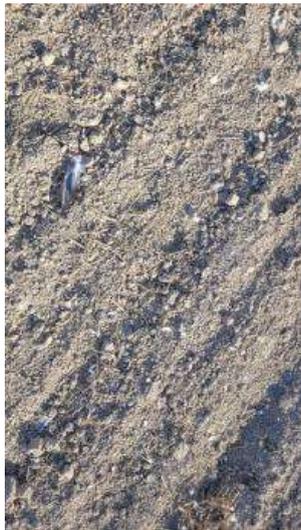
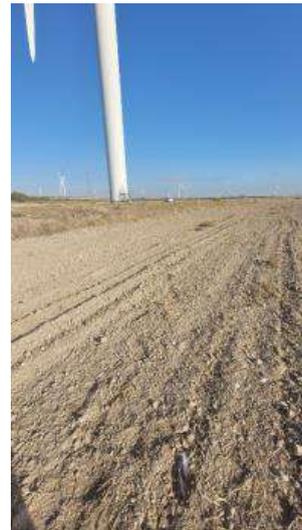
ESPECIE: Paloma bravía (<i>Columba livia</i>)		
NIVEL DE PROTECCIÓN: Listado especies en régimen de protección especial (Listada)		
FECHA: 05/10/23	HORA: 10:24	EDAD/SEXO: DESCONOCIDO/ Indeterminado
CAUSA PROBABLE DE LA MUERTE:	PRESENCIA DE MARCAS O ANILLAS	RECOGIDA POR LA ADMINISTRACIÓN: Se lleva al arcón de la SET tras avisar al APN correspondiente
CHOQUE <input checked="" type="checkbox"/>	SÍ <input type="checkbox"/>	
ELECTROCUCIÓN <input type="checkbox"/>	NO <input checked="" type="checkbox"/>

OBSERVACIONES: Se localiza a 50 m al W del aerogenerador/apoyo A-07.

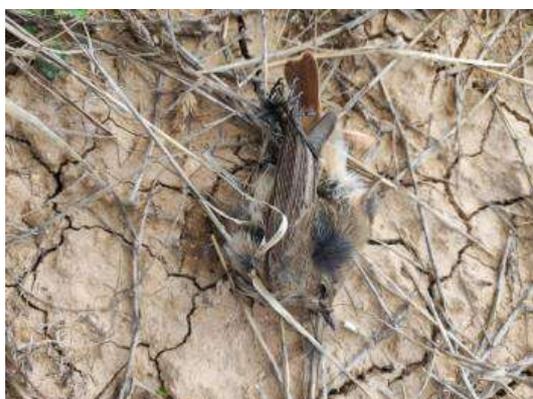
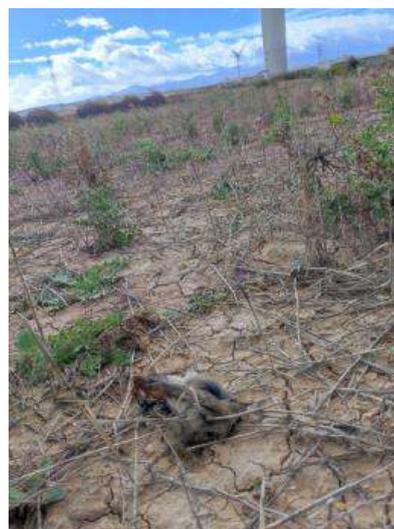
ESPECIE: Colirrojo tizón (<i>Phoenicurus ochruros</i>)		
NIVEL DE PROTECCIÓN: Listado especies en régimen de protección especial (Listada)		
FECHA: 3/11/23	HORA: 13:28	EDAD/SEXO: DESCONOCIDO/ Hembra
CAUSA PROBABLE DE LA MUERTE:	PRESENCIA DE MARCAS O ANILLAS	RECOGIDA POR LA ADMINISTRACIÓN: Se lleva al arcón de la SET tras avisar al APN correspondiente
CHOQUE <input checked="" type="checkbox"/>	SÍ <input type="checkbox"/>	
ELECTROCUCIÓN <input type="checkbox"/>	NO <input checked="" type="checkbox"/>

OBSERVACIONES: Se localiza a 70 m al NW del aerogenerador/apoyo A-06.

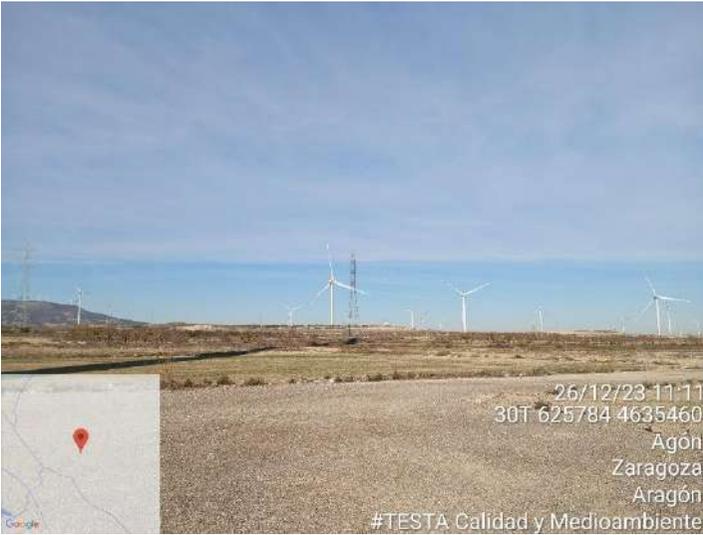
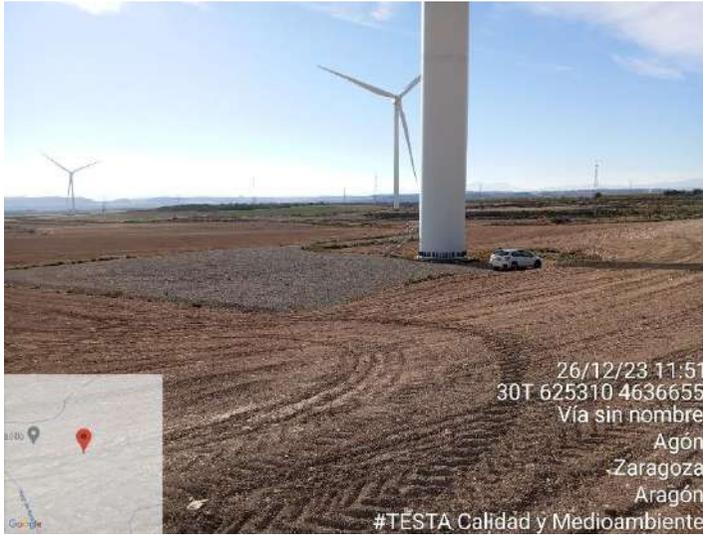
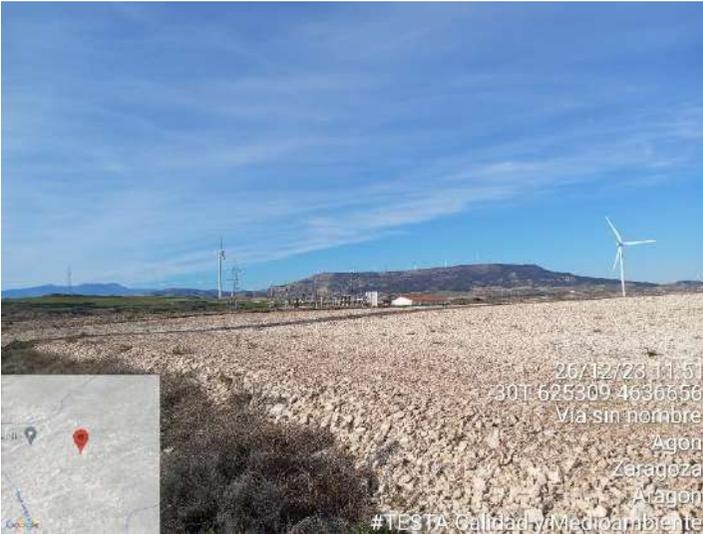
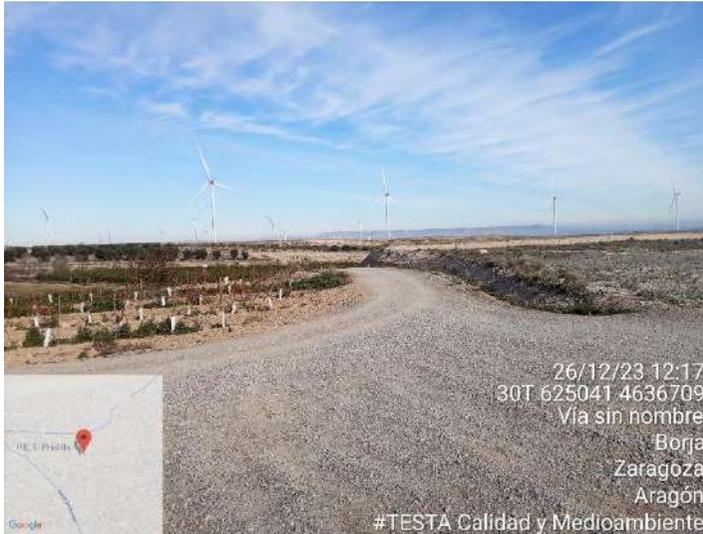
Fotos 1 y 4: Estado de viales y vistas generales del parque.

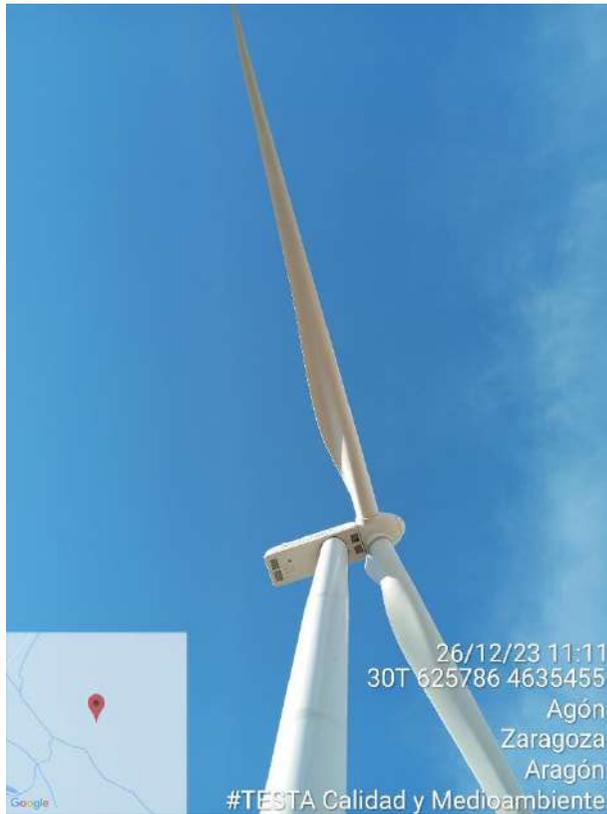
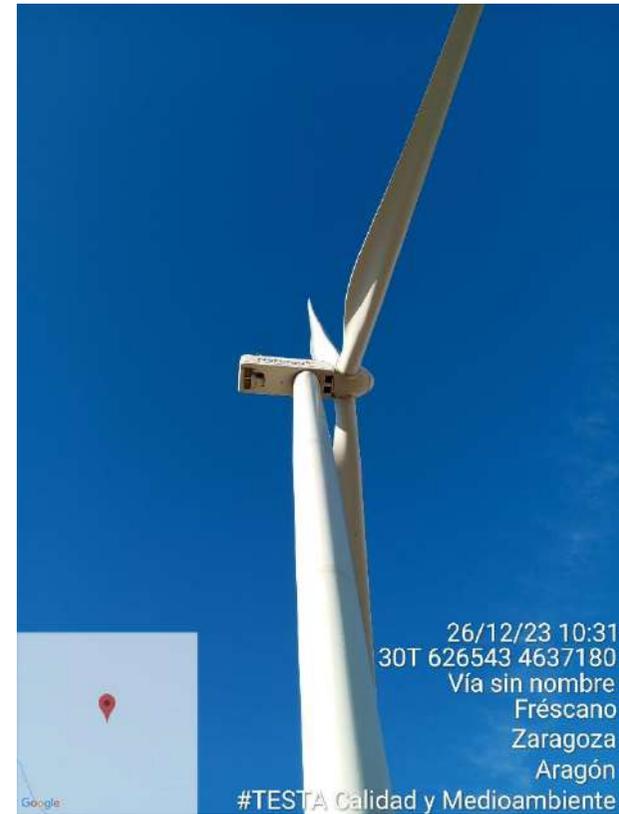
Fotos 5 y 6: Barquillas de los aerogeneradores sin derrames de aceite

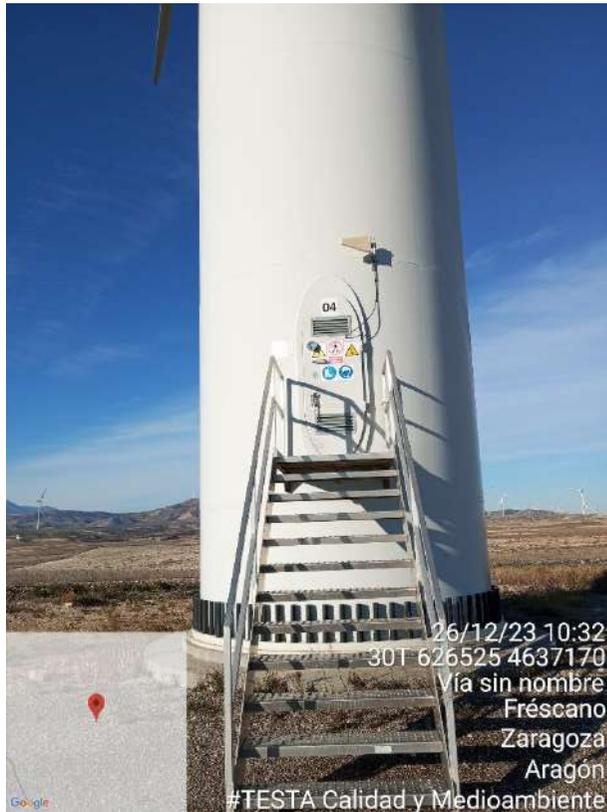
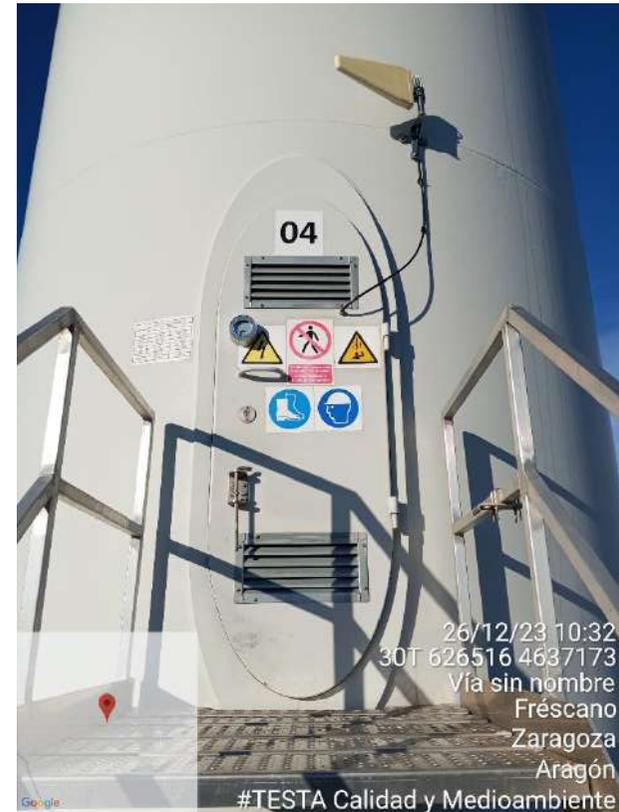
Fotos 7 y 8: Señalización de las torres de los aerogeneradores.

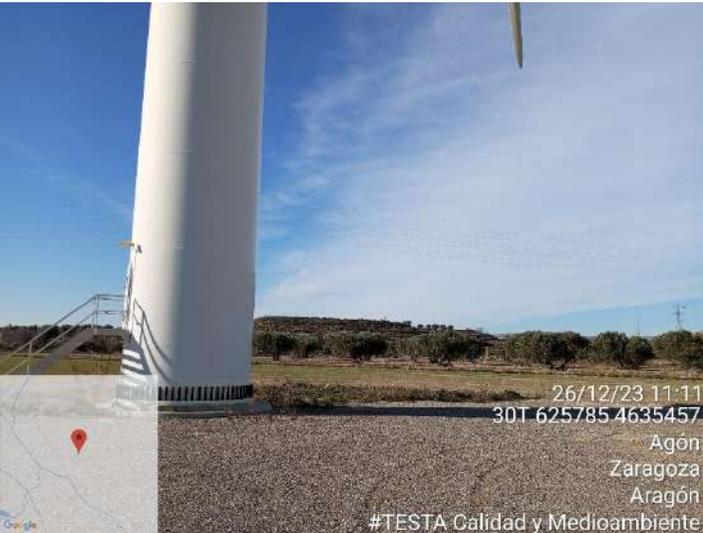
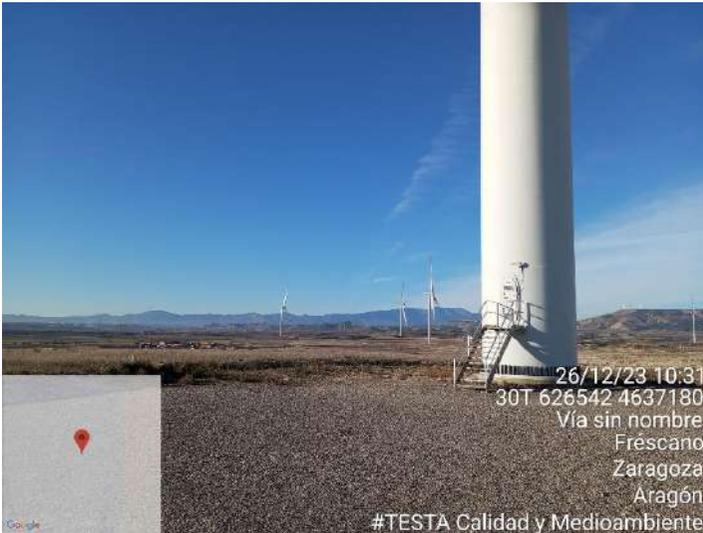
Fotos 9 y 10: Plataformas de los aerogeneradores.

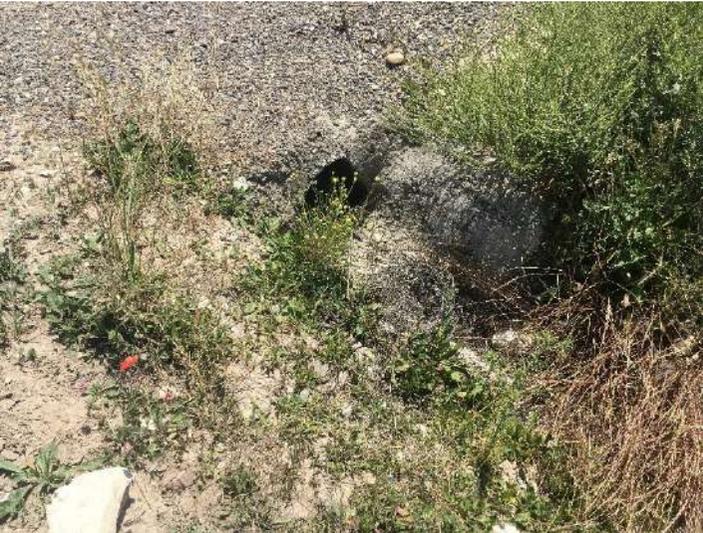
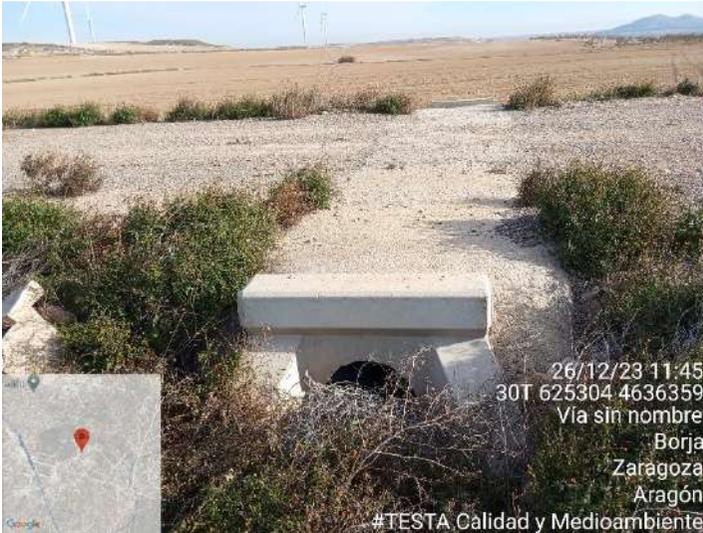
Fotos 11 y 12: Estado de drenaje del parque.

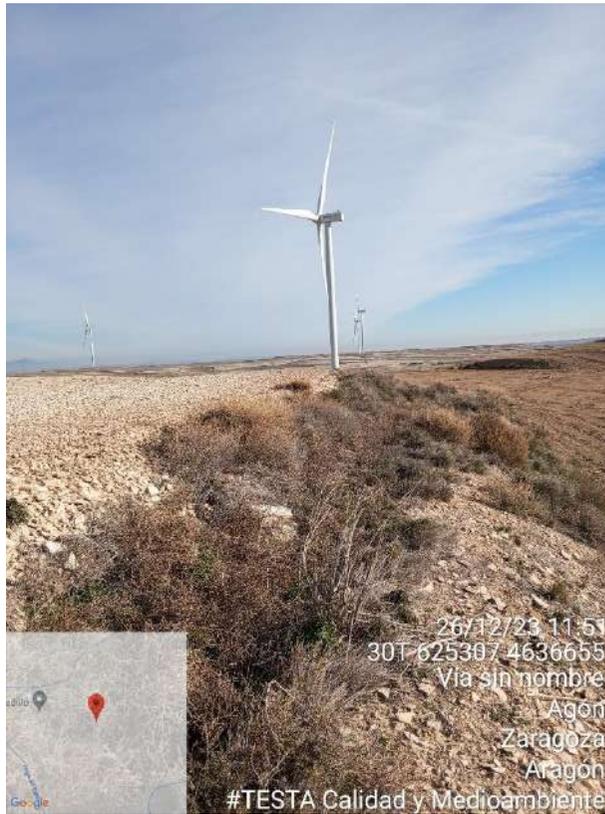
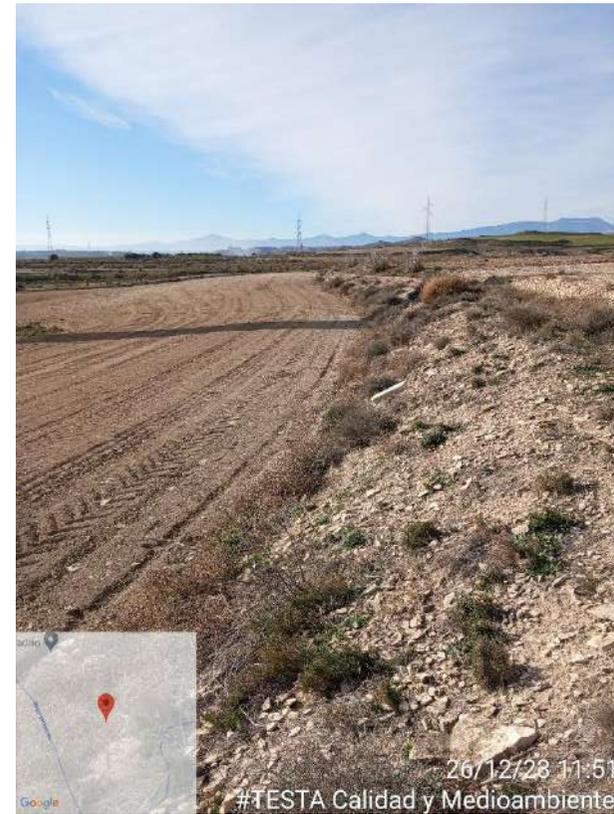
Fotos 13 y 14: Taludes y cunetas.

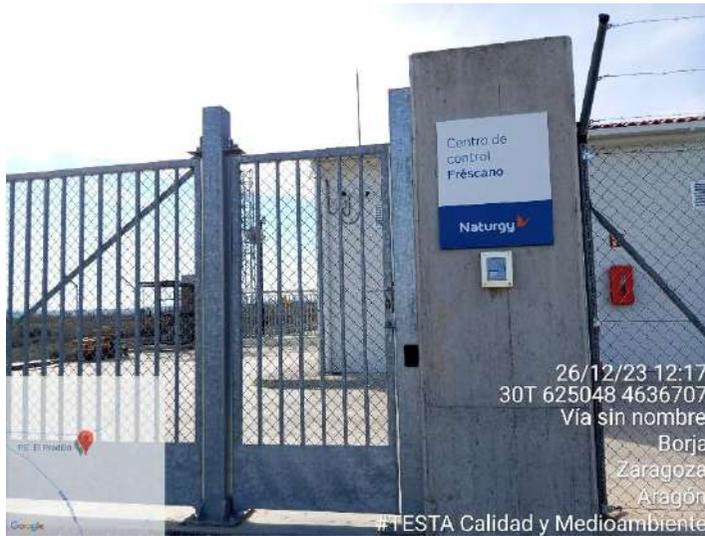
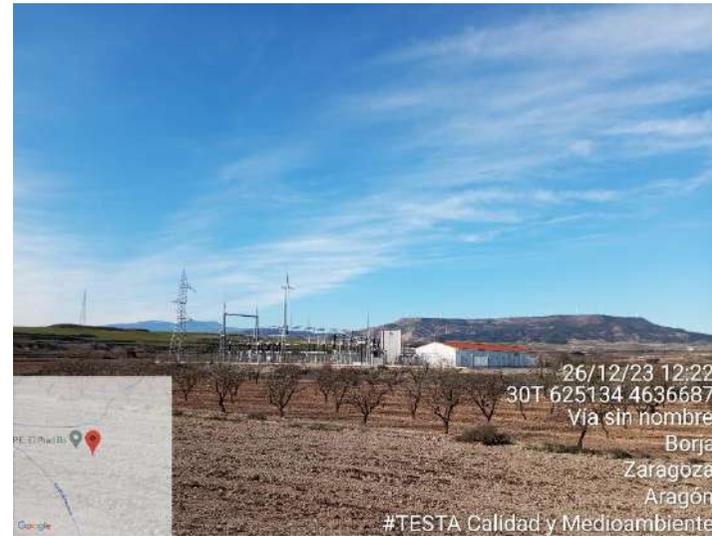
Fotos 15 y 16: Vistas de la SET.

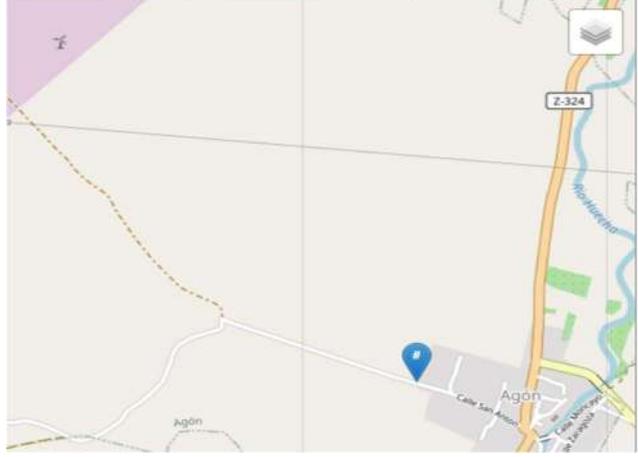
dd° mm.mmm' 41 ° 51.410 ' N 1 ° 27.425 ' W ok		dd° mm' ss.s" 41 ° 51 ' 24.6 " N 1 ° 27 ' 25.5 " W ok		Agón		
W3C/Browser -> Geolocation		WP39		41° 51'24,5"N 1° 27' 25,2"W		
my position		<< < 39 > >>		Viento	8

Fecha	12/21/2023	
Ld		Le		Ln		
35,2		35,6		37,2		
dB(A)						
Condiciones de medición: <ul style="list-style-type: none"> • LAT 1 min • 6 mediciones por toma • Media ponderada de mediciones válidas (+-3 dB sobre valor medio) • Calibración 94 dB

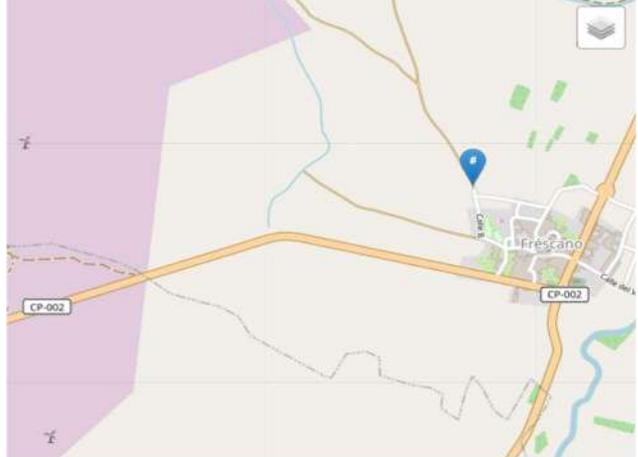
dd° mm.mmm' 41 ° 52.577 ' N 1 ° 27.165 ' W ok		dd° mm' ss.s" 41 ° 52 ' 34.6 " N 1 ° 27 ' 9.9 " W ok		Fréscano		
W3C/Browser -> Geolocation		WP40		41° 52'34,3"N 1° 27' 9,8"W		
my position		<< < 40 > >>		Viento	8

Fecha	12/21/2023	
Ld		Le		Ln		
37,9		38,5		40,8		
dB(A)						
Condiciones de medición: <ul style="list-style-type: none"> • LAT 1 min • 6 mediciones por toma • Media ponderada de mediciones válidas (+-3 dB sobre valor medio) • Calibración 94 dB
