TESTA

Nombre de la instalación:	PE FRÉSCANO
Provincia/s ubicación de la instalación:	ZARAGOZA
Nombre del titular:	NATURGY RENOVABLES S.L.
CIF del titular:	B84160423
Nombre de la empresa de vigilancia:	TESTA CALIDAD Y MEDIOAMBIENTE S.L.
Tipo de EIA:	ORDINARIA
Informe de FASE de:	EXPLOTACIÓN
Periodicidad del informe según DIA:	CUATRIMESTRAL
Año de seguimiento nº:	AÑO 5
Nº de informe y año de seguimiento:	INFORME N° 2 DEL AÑO 5
Período que recoge el informe:	MAYO 2024-AGOSTO 2024

Este informe de seguimiento del Programa de Vigilancia Ambiental del Parque Eólico “Fréscano”, corresponde a la etapa de funcionamiento del mismo.

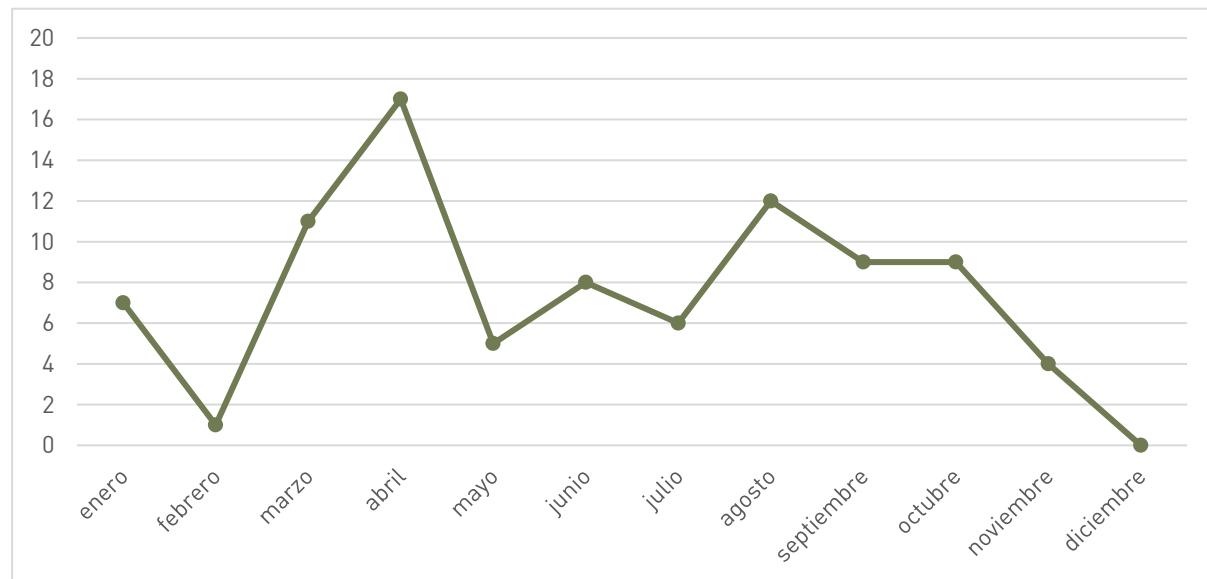
Figura 2. Distribución temporal de los siniestros de avifauna.

Desde el inicio de la vigilancia hasta la actualidad, se han producido un total de 89 registros de mortandad entre la avifauna. Se pueden observar como el mayor número de siniestros se da durante los meses de abril, agosto y marzo, existiendo otro segundo pico, aunque de menor entidad durante el otoño (Figura 2).

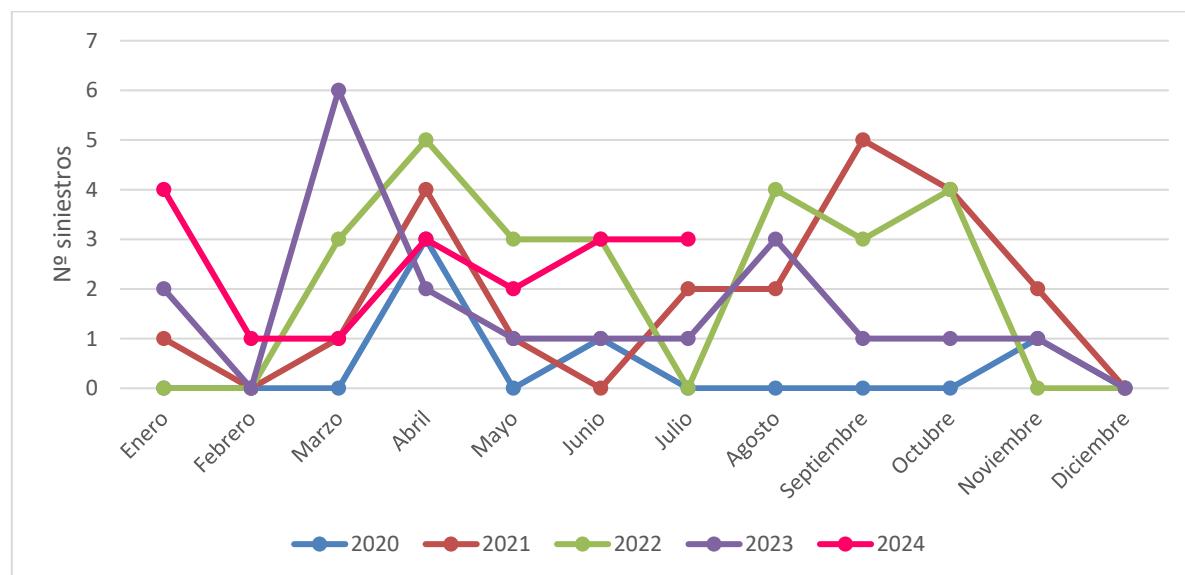
Figura 3. Distribución anual de los siniestros de avifauna.

Realizando un desglose de estos datos por años, se puede observar un patrón similar durante la primavera que responde al incremento de siniestros ya descrito para ese periodo. Durante los meses de otoño es donde se aprecian las diferencias ya que durante el 2020 para dicho periodo la mortalidad fue prácticamente nula a diferencia de lo observado en 2021. Por el momento no es posible emitir conclusiones sobre esta comparativa entre años en base a los datos disponibles, siendo necesario para ello disponer de una serie temporal más larga.

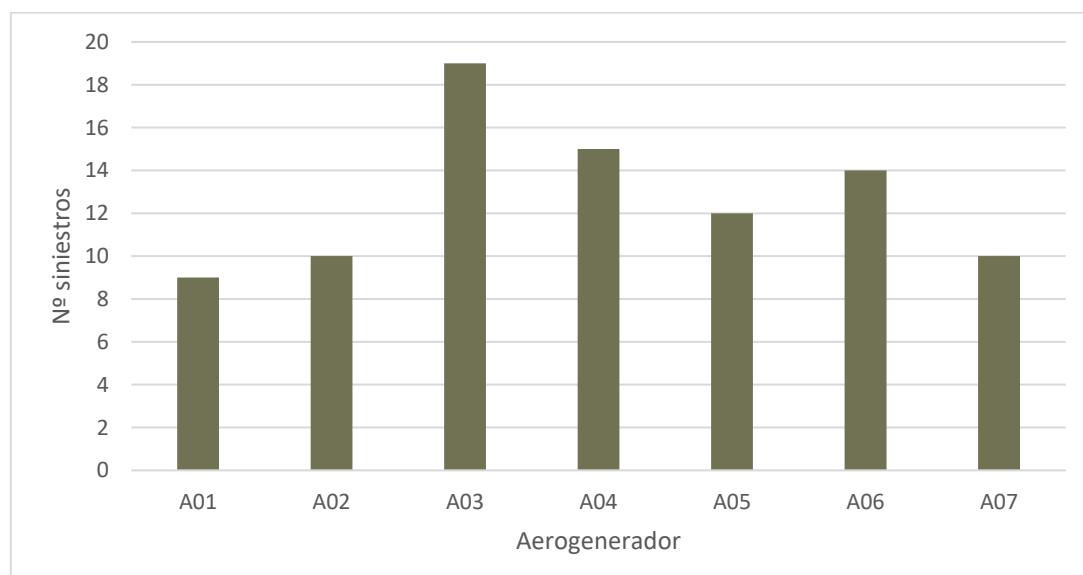
Figura 4. Distribución espacial de la siniestralidad.

Al evaluar la distribución espacial de los siniestros con respecto a los distintos aerogeneradores que conforman el parque eólico Fréscano, se puede observar que en todos ellos se ha registrado alguna colisión desde el inicio del PVA para la fase de funcionamiento. El aerogenerador con más registros es el A03 en el que se han detectado hasta el momento un total de 19 siniestros, correspondiendo a 11 rapaces y 8 paseriformes.

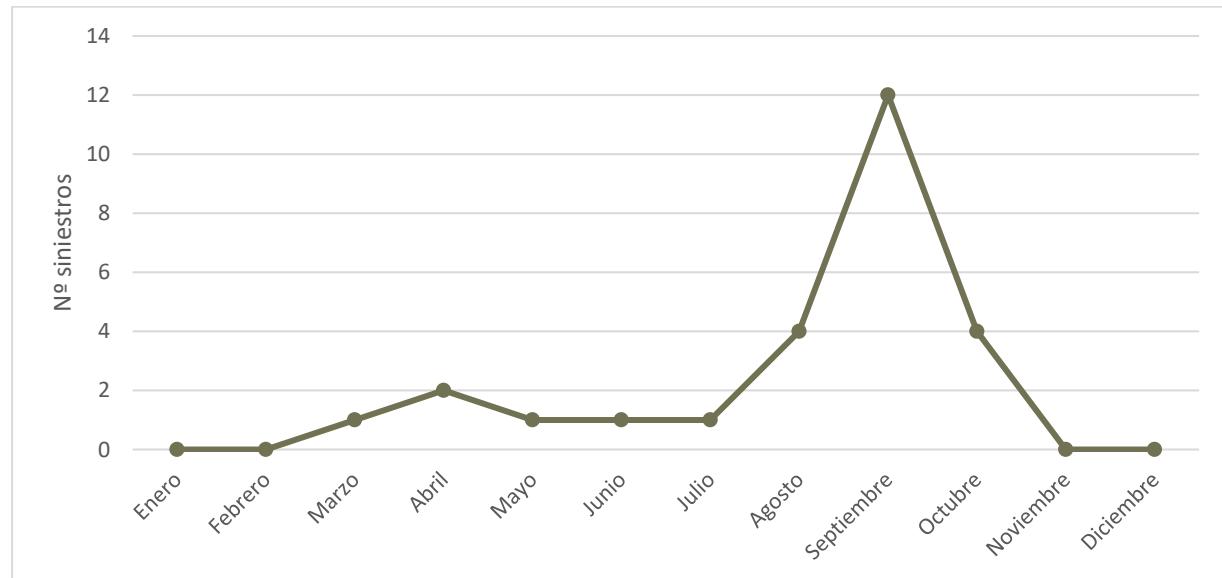
Figura 5. Distribución anual de los siniestros de quirópteros.

La distribución de los siniestros a lo largo del año es similar a la registrada para las aves, ya que por el momento se observa un mayor número de colisiones en dos momentos del año, uno durante el mes de abril y otro durante el otoño, siendo este último más destacado, destacando el mes de septiembre con 12 colisiones (Figura 5).

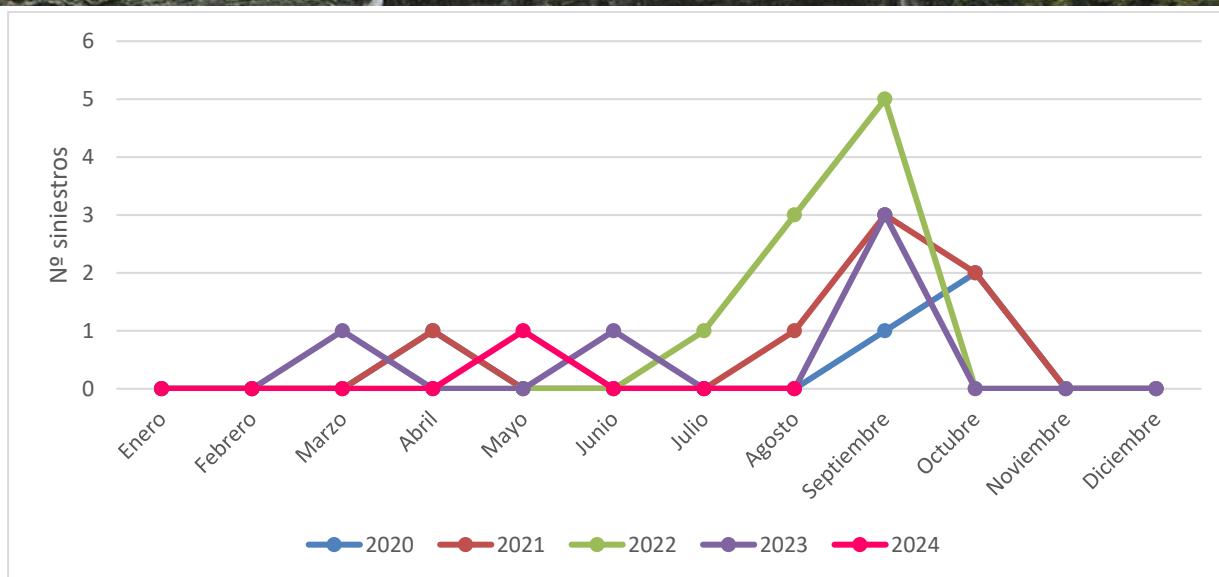
Figura 6. Distribución anual de los siniestros de quirópteros.

Representando por separado los datos de los años disponibles, se puede observar que existe un patrón bastante similar entre los distintos años muestreados, destacando la siniestralidad mayor en 2022, por el momento, durante 2024 se ha detectado un único siniestro.

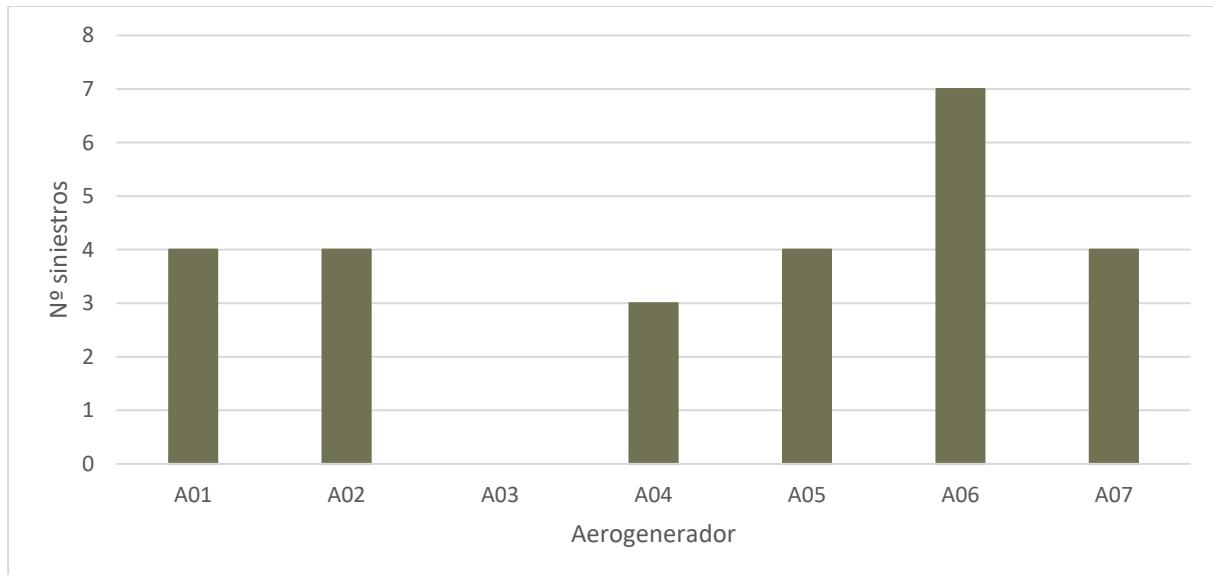
Figura 7. Distribución espacial de la siniestralidad.

Durante el conjunto de cuatrimestres evaluados, se han registrado siniestros en la mayor parte de los aerogeneradores. En la Figura 7 se representa la distribución espacial de estos registros, siendo actualmente el aerogenerador A06 el que presenta un mayor número al haberse registrado en el mismo un total de siete colisiones. Por contra, en el aerogenerador A03, no se ha detectado ninguna colisión para los quirópteros.

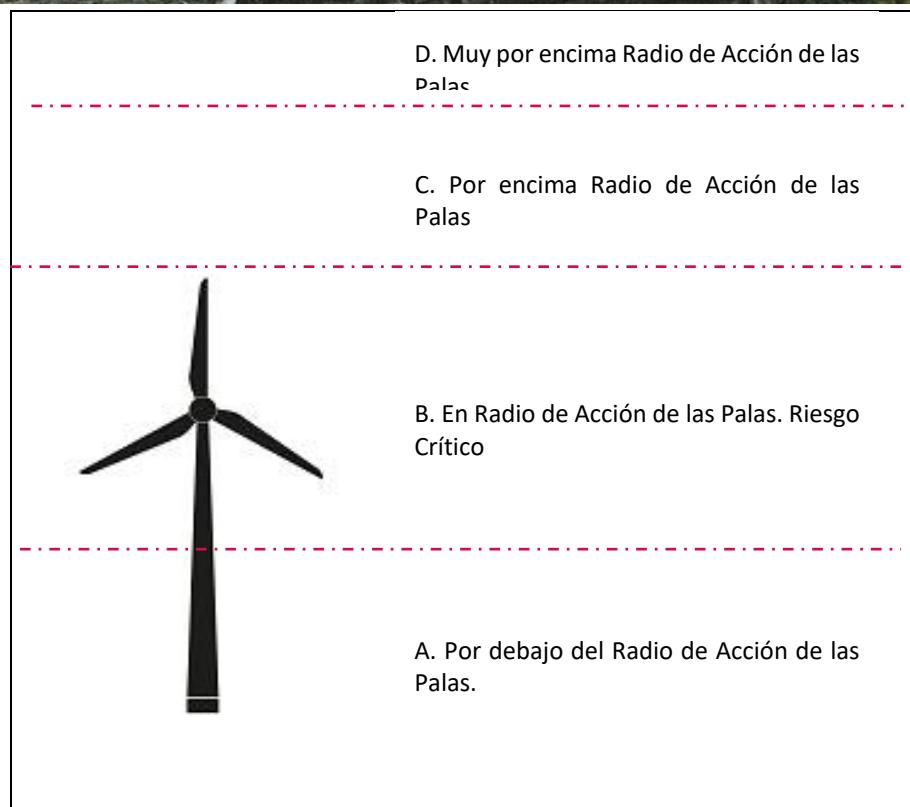
Figura 8. Categorías de altura recogidas en el estudio.

En este análisis se describe la altura de vuelo respecto a los aerogeneradores. Por lo tanto, se describen tres tipos de vuelo: A. Por debajo del radio de acción de las aspas del aerogenerador; B. A la altura de acción de las palas del aerogenerador; C. Por encima de la altura de acción de las palas del aerogenerador; D. Muy por encima de la altura de acción de las palas del aerogenerador.

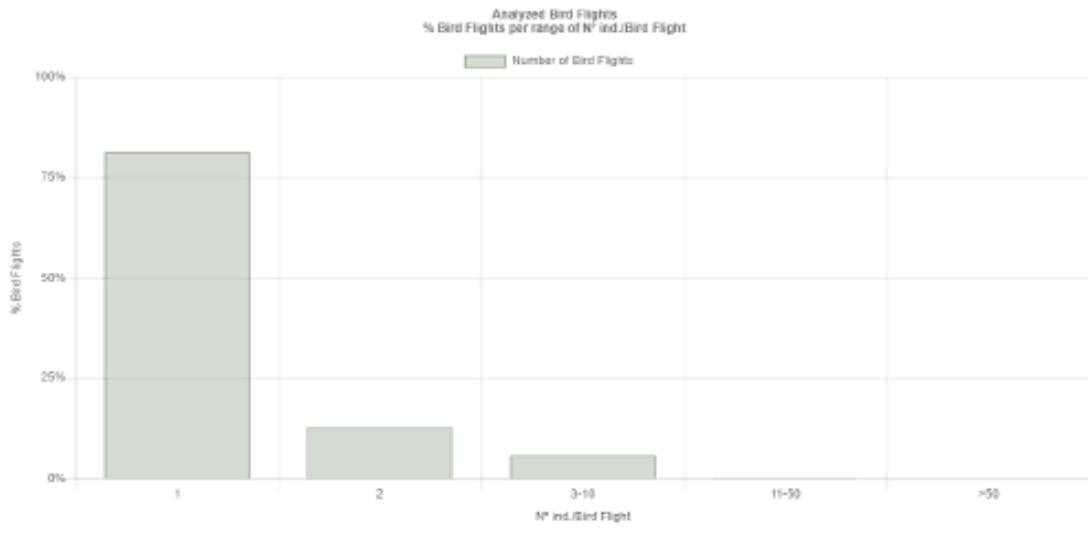
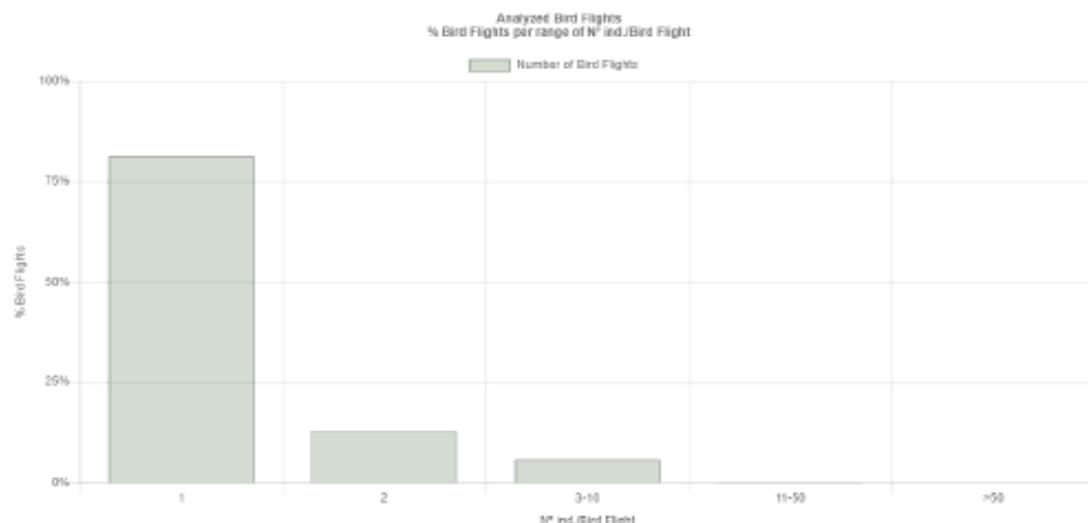
Figura 9. Análisis de vuelo: número de contactos por número de individuos en cada contacto.

En cuanto al número de aves en cada vuelo detectado, como se puede observar en la siguiente gráfica

Figura 9), en la mayoría de los vuelos se avista únicamente un ave (80% de los mismos).

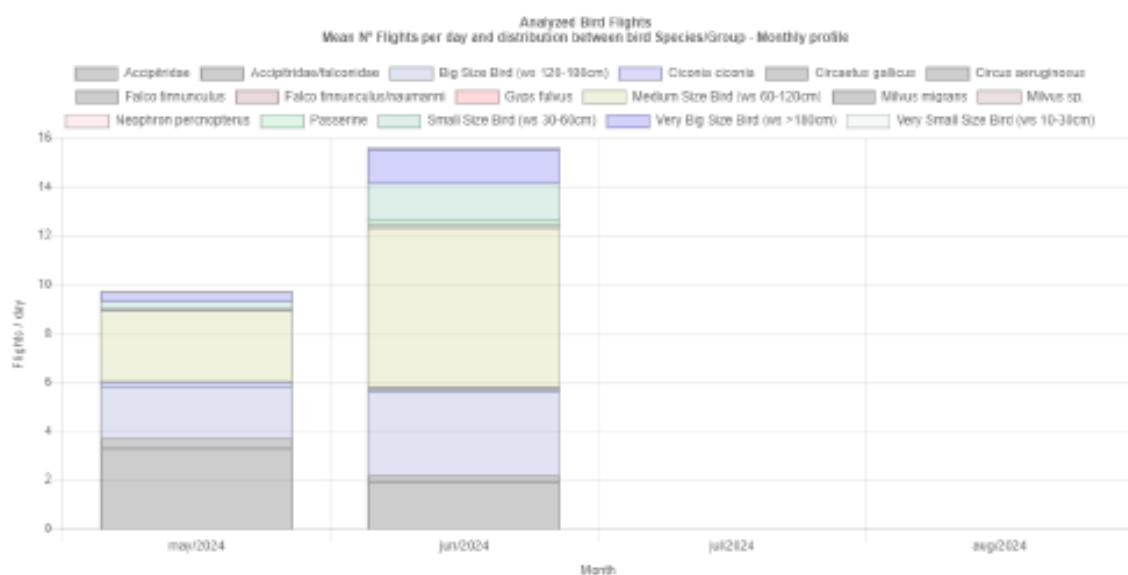
Figura 10. Número de contactos por especie/grupo en el aerogenerador A06.

Para el periodo analizado, se representan a continuación las identificaciones realizadas en el aerogenerador A06:

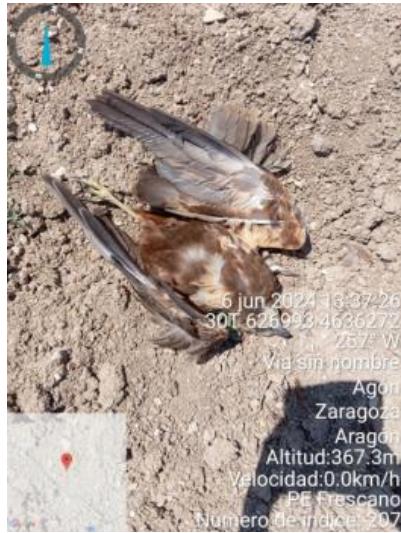
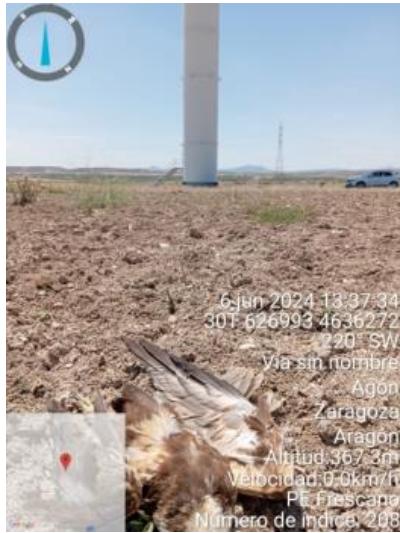
ESPECIE	Aguilucho lagunero (<i>Circus aeruginosus</i>)				
NIVEL DE PROTECCIÓN	Listado en "Listado de especies en régimen de protección especial"				
FECHA	11/6/24	HORA	13:37	EDAD/SEXO	ADULTO/ Hembra
CAUSA DE LA MUERTE:	PRESENCIA DE MARCAS O ANILLAS	No	RECOGIDA POR LA ADMINISTRACIÓN	Se lleva al arcón de la SET tras avisar al APN correspondiente

OBSERVACIONES	Se localiza a 48 m al SW del aerogenerador/apoyo A-06.				
---------------	--	--	--	--	--

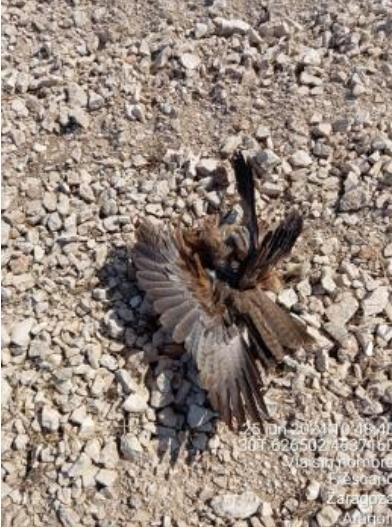
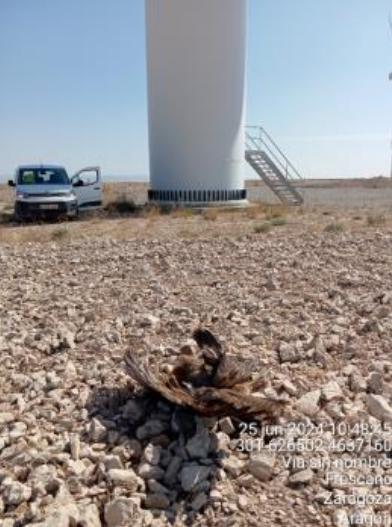
COLISIONES					
DATOS DE LA ESPECIE COLISIONADA					
ESPECIE	Milano negro (<i>Milvus migrans</i>)				
NIVEL DE PROTECCIÓN	Listado en "Listado de especies en régimen de protección especial"				
FECHA	25/6/24	HORA	10:48	EDAD/SEXO	DESCONOCIDO/Indeterminado
CAUSA DE LA MUERTE:	PRESENCIA DE MARCAS O ANILLAS	No	RECOGIDA POR LA ADMINISTRACIÓN	Se lleva al arcón de la SET tras avisar al APN correspondiente	
FOTOGRAFÍAS

OBSERVACIONES	Se localiza a 15 m al N del aerogenerador/apoyo A-04. N. Brida: 537168				
DATOS DE LA INSTALACIÓN					
EXISTENCIA DE MEDIDAS DE PROTECCIÓN SI <input type="checkbox"/> NO <input type="checkbox"/>	DESCRIPCIÓN DE LAS MEDIDAS (SI PROcede)			REVISIÓN DE TODA LA INSTALACIÓN	SI <input checked="" type="checkbox"/> NO <input type="checkbox"/>
UBICACIÓN					
COORDENADAS COLISIÓN (INDICAR SISTEMA DE COORDENADAS)	X: 626502	Y: 4637160	H: U: S: O:	30	
NÚMERO DEL AEROGENERADOR/APOYO MÁS PRÓXIMO	A-04		AEROGENERADORES EN FUNCIONAMIENTO	SI ##aerogeneradores_en_funcionamiento: <input checked="" type="checkbox"/> : <input type="checkbox"/> ## NO aerogeneradores_en_funcionamiento - NO: <input checked="" type="checkbox"/> : <input type="checkbox"/> ##COMENTARIOS ##

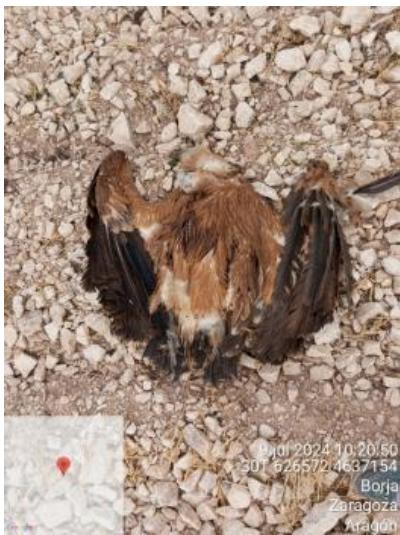
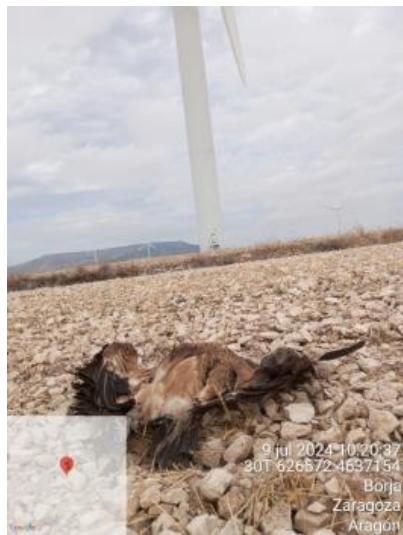
COLISIONES					
DATOS DE LA ESPECIE COLISIONADA					
ESPECIE	Buitre leonado (<i>Gyps fulvus</i>)				
NIVEL DE PROTECCIÓN	Listado en "Listado de especies en régimen de protección especial"				
FECHA	9/7/24	HORA	10:20	EDAD/SEXO	ADULTO/ Indeterminado
CAUSA DE LA MUERTE:	PRESENCIA DE MARCAS O ANILLAS	No	RECOGIDA POR LA ADMINISTRACIÓN	Se lleva al arcón de la SET tras avisar al APN correspondiente

OBSERVACIONES Se localiza a 35 m al W del aerogenerador/apoyo A-04.

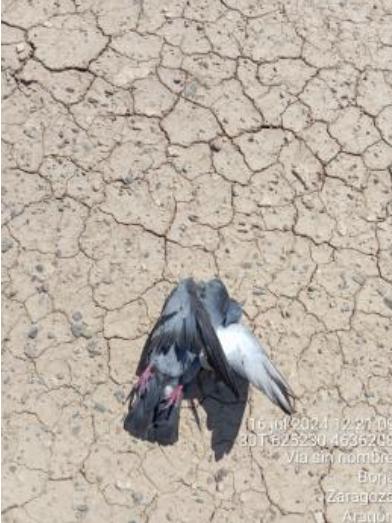
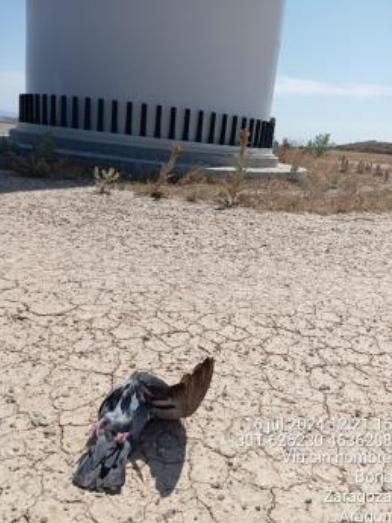
DATOS DE LA ESPECIE COLISIONADA					
ESPECIE	Paloma bravía (<i>Columba livia</i>)				
NIVEL DE PROTECCIÓN	-				
FECHA	16/7/24	HORA	12:21	EDAD/SEXO	ADULTO/Indeterminado
CAUSA DE LA MUERTE:	PRESENCIA DE MARCAS O ANILLAS	No	RECOGIDA POR LA ADMINISTRACIÓN	Se lleva al arcón de la SET tras avisar al APN correspondiente	
FOTOGRAFÍAS

<small>16.07.2024 12:21:15 3011625230 4636208 Vía en nombre Borja Zaragoza Aragón</small>		
OBSERVACIONES	Se localiza a 5 m al E del aerogenerador/apoyo A-01. Brida: 706624				
DATOS DE LA INSTALACIÓN					
EXISTENCIA DE MEDIDAS DE PROTECCIÓN SI <input type="checkbox"/> NO <input type="checkbox"/>	DESCRIPCIÓN DE LAS MEDIDAS (SI PROcede)			REVISIÓN DE TODA LA INSTALACIÓN	SI <input checked="" type="checkbox"/> NO <input type="checkbox"/>
UBICACIÓN					
COORDENADAS COLISIÓN (INDICAR SISTEMA DE COORDENADAS)	X: 625230	Y: 4636208	H U S O	30

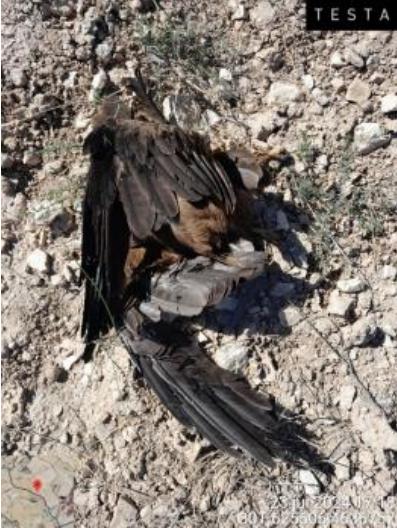
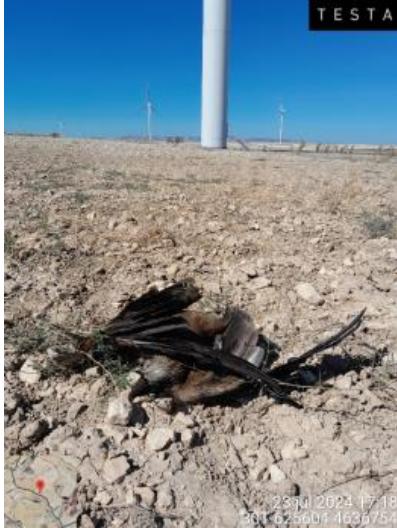
COLISIONES					
DATOS DE LA ESPECIE COLISIONADA					
ESPECIE	Milano negro (<i>Milvus migrans</i>)				
NIVEL DE PROTECCIÓN	Listado en "Listado de especies en régimen de protección especial"				
FECHA	23/7/24	HORA	17:17	EDAD/SEXO	ADULTO/ Indeterminado
CAUSA DE LA MUERTE:	PRESENCIA DE MARCAS O ANILLAS	No	RECOGIDA POR LA ADMINISTRACIÓN	Se lleva al arcón de la SET tras avisar al APN correspondiente	
FOTOGRAFÍAS

OBSERVACIONES	Se localiza a 80 m al SW del aerogenerador/apoyo A-03.				
DATOS DE LA INSTALACIÓN					
EXISTENCIA DE MEDIDAS DE PROTECCIÓN SI <input type="checkbox"/> NO <input type="checkbox"/>	DESCRIPCIÓN DE LAS MEDIDAS (SI PROcede)			REVISIÓN DE TODA LA INSTALACIÓN	SI <input checked="" type="checkbox"/> NO <input type="checkbox"/>
UBICACIÓN					
COORDENADAS COLISIÓN (INDICAR SISTEMA DE COORDENADAS)	X: 625606	Y: 4636757	HUSO	30	
NÚMERO DEL AEROGENERADOR/APOYO MÁS PRÓXIMO	A-03	AEROGENERADORES EN FUNCIONAMIENTO		SI ##aerogeneradores_en_funcionamiento: <input checked="" type="checkbox"/> : <input type="checkbox"/> ## NO aerogeneradores_en_funcionamiento - NO : <input checked="" type="checkbox"/> : <input type="checkbox"/> ##COMENTARIOS ##

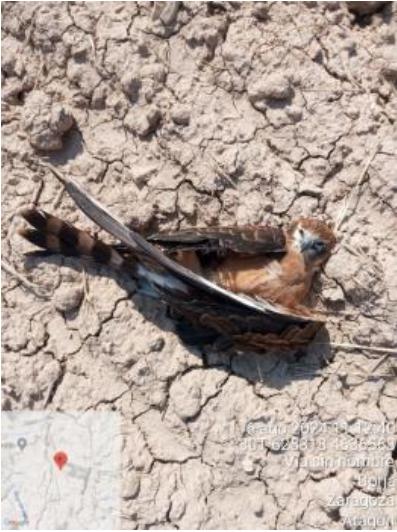
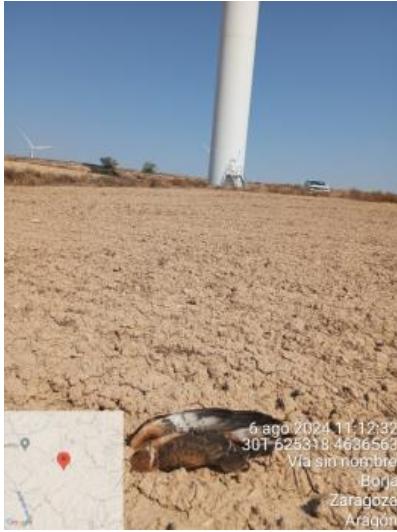
COLISIONES					
DATOS DE LA ESPECIE COLISIONADA					
ESPECIE	Aguilucho cenizo (<i>Circus pygargus</i>)				
NIVEL DE PROTECCIÓN	Catalogado "Vulnerable" en CNEA y CEAA				
FECHA	6/8/24	HORA	11:12	EDAD/SEXO	ADULTO/ Hembra
CAUSA DE LA MUERTE:	PRESENCIA DE MARCAS O ANILLAS	No	RECOGIDA POR LA ADMINISTRACIÓN	Se notifica al APN correspondiente	
FOTOGRAFÍAS

<small>8/6/2024 11:12:32 301 625318 4636563 Via sin nombre Borja Zaragoza Aragón</small>		
OBSERVACIONES	Se localiza a 35 m al W del aerogenerador/apoyo A-02.				
DATOS DE LA INSTALACIÓN					
EXISTENCIA DE MEDIDAS DE PROTECCIÓN SI <input checked="" type="checkbox"/> NO <input type="checkbox"/>	DESCRIPCIÓN DE LAS MEDIDAS (SI PROcede)			REVISIÓN DE TODA LA INSTALACIÓN	SI <input checked="" type="checkbox"/> NO <input type="checkbox"/>
UBICACIÓN					
COORDENADAS COLISIÓN (INDICAR SISTEMA DE COORDENADAS)	X: 625318	Y: 4636563	H: 30 U: S S: O

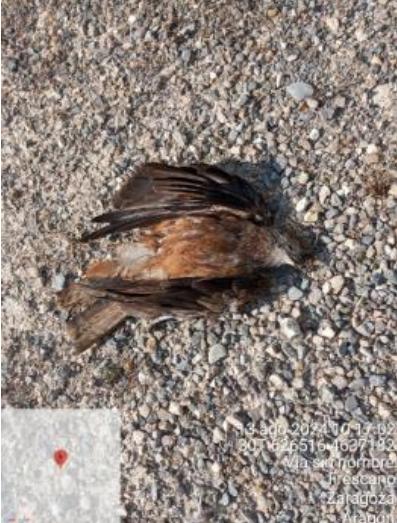
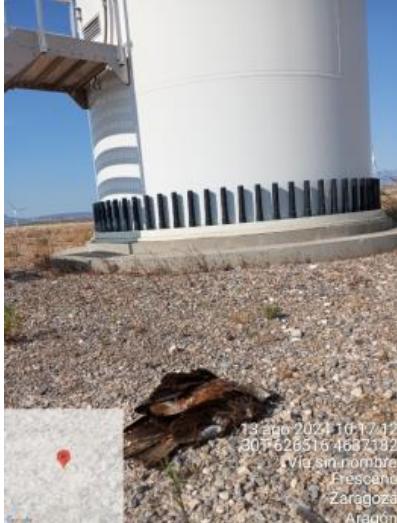
COLISIONES					
DATOS DE LA ESPECIE COLISIONADA					
ESPECIE	Milano negro (<i>Milvus migrans</i>)				
NIVEL DE PROTECCIÓN	Listado en "Listado de especies en régimen de protección especial"				
FECHA	13/8/24	HORA	10:17	EDAD/SEXO	DESCONOCIDO/Indeterminado
CAUSA DE LA MUERTE:	PRESENCIA DE MARCAS O ANILLAS	No	RECOGIDA POR LA ADMINISTRACIÓN	Se lleva al arcón de la SET tras avisar al APN correspondiente	
FOTOGRAFÍAS

<small>13-ag0-2024-10-17-12 3076265164637182 Vía sin nombre Prescana Zaragoza Aragón</small>		
OBSERVACIONES	Se localiza a 1 m al S del aerogenerador/apoyo A-04.				
DATOS DE LA INSTALACIÓN					
EXISTENCIA DE MEDIDAS DE PROTECCIÓN SI <input type="checkbox"/> NO <input type="checkbox"/>	DESCRIPCIÓN DE LAS MEDIDAS (SI PROcede)			REVISIÓN DE TODA LA INSTALACIÓN	SI <input checked="" type="checkbox"/> NO <input type="checkbox"/>

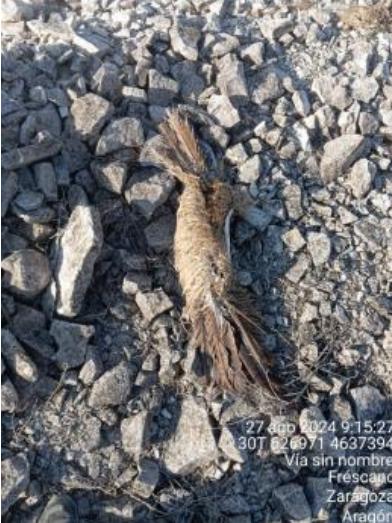
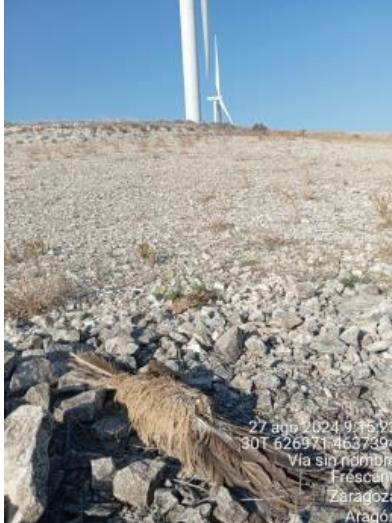
DATOS DE LA ESPECIE COLISIONADA					
ESPECIE	Buitre leonado (<i>Gyps fulvus</i>)				
NIVEL DE PROTECCIÓN	Listado en "Listado de especies en régimen de protección especial"				
FECHA	27/8/24	HORA	9:15	EDAD/SEXO	DESCONOCIDO/Indeterminado
CAUSA DE LA MUERTE:	PRESENCIA DE MARCAS O ANILLAS	No	RECOGIDA POR LA ADMINISTRACIÓN	Se lleva al arcón de la SET tras avisar al APN correspondiente	
FOTOGRAFÍAS

OBSERVACIONES	Se localiza a 120 m al SW del aerogenerador/apoyo A-05. Brida:706016				
DATOS DE LA INSTALACIÓN					
EXISTENCIA DE MEDIDAS DE PROTECCIÓN SI <input type="checkbox"/> NO <input type="checkbox"/>	DESCRIPCIÓN DE LAS MEDIDAS (SI PROcede)			REVISIÓN DE TODA LA INSTALACIÓN	SI <input checked="" type="checkbox"/> NO <input type="checkbox"/>
UBICACIÓN					
COORDENADAS COLISIÓN (INDICAR SISTEMA DE COORDENADAS)	X: 626971	Y: 4637394	H U S O	30	
NÚMERO DEL AEROGENERADOR/APOYO MÁS PRÓXIMO	A-05		AEROGENERADORES EN FUNCIONAMIENTO		SI ##aerogeneradores_en_funcionamientoSÍ: <input checked="" type="checkbox"/> : <input type="checkbox"/> ## NO aerogeneradores_en_funcionamiento – NO: <input checked="" type="checkbox"/> : <input type="checkbox"/> ##COMENTARIOS ##
