INFORME VIGILANCIA AMBIENTAL

Nombre Instalación	PE FRÉSCANO
Provincia/s ubicación instalación	ZARAGOZA
Titular	NATURGY RENOVABLES S.L.
CIF del titular	B-84160423
Empresa de Vigilancia	TESTA CALIDAD Y MEDIOAMBIENTE S.L.
Tipo de EIA	ORDINARIA
Informe de FASE de	EXPLOTACIÓN
Periodicidad del informe según DIA	CUATRIMESTRAL
Año de seguimiento	AÑO 5
Nº Informe y año de seguimiento	INFORME Nº 3 DEL AÑO 5
Período que recoge el informe	SEPTIEMBRE - DICIEMBRE 2024

El presente informe se corresponde con el **tercer informe cuatrimestral del año 2024, periodo de septiembre-diciembre**.

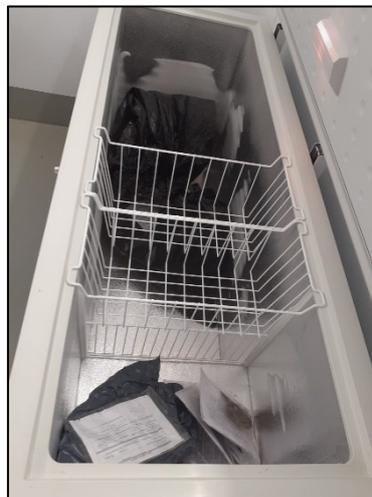
Fotografía 1. Arcón congelador del parque eólico

Por otro lado, y siguiendo el protocolo del INAGA para la recogida de cadáveres localizados durante las jornadas de vigilancia ambiental en los parques eólicos, se instaló un arcón congelador para almacenar todos aquellos siniestros que no hayan podido ser retirados por el APN o usados en los factores de corrección.

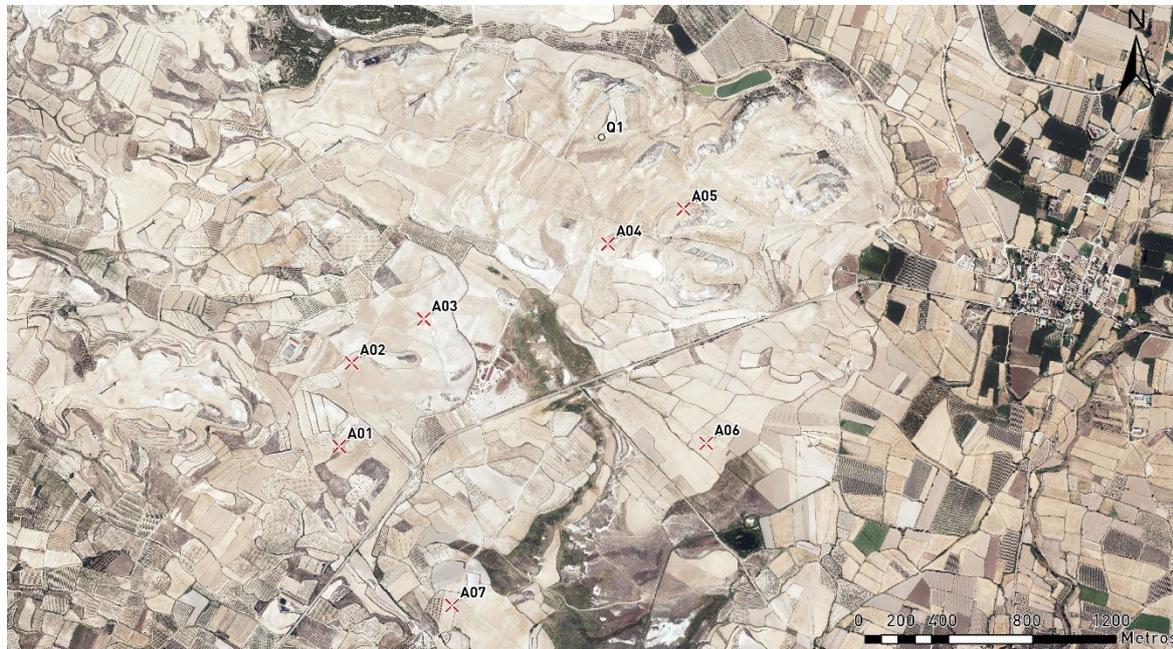
Ilustración 1. Ubicación estación grabación quirópteros

PUNTO DE GRABACIÓN	UTM x	UTM y
Q1	626481	4637683

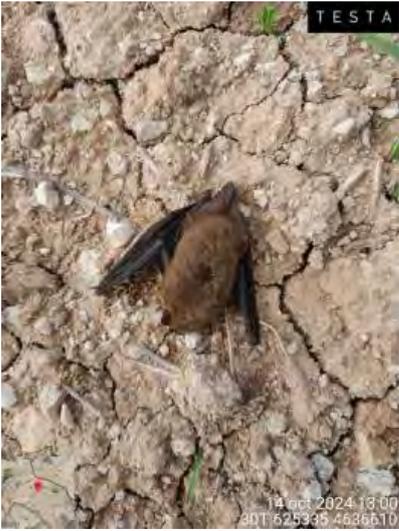
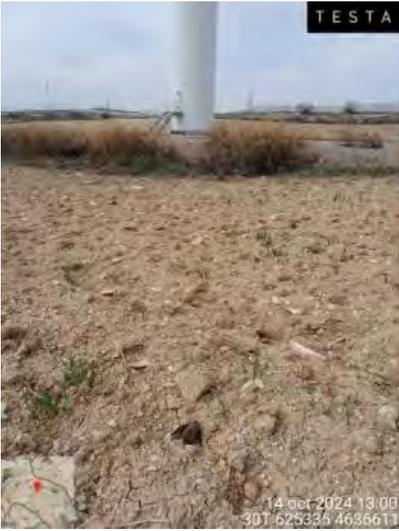
COLISIONES					
DATOS DE LA ESPECIE COLISIONADA					
ESPECIE	Murciélago enano (<i>Pipistrellus pipistrellus</i>)				
NIVEL DE PROTECCIÓN					
FECHA	14/10/24	HORA	13:00	EDAD/SEXO	ADULTO/ Indeterminado
CAUSA DE LA MUERTE:	PRESENCIA DE MARCAS O ANILLAS	No	RECOGIDA POR LA ADMINISTRACIÓN	Se lleva al arcón de la SET tras avisar al APN correspondiente	
FOTOGRAFÍAS

OBSERVACIONES	Se localiza a 20 m al SE del aerogenerador/apoyo A-03.				
DATOS DE LA INSTALACIÓN					
EXISTENCIA DE MEDIDAS DE PROTECCIÓN	DESCRIPCIÓN DE LAS MEDIDAS (SI PROCEDE)			REVISIÓN DE TODA LA INSTALACIÓN	SI <input checked="" type="checkbox"/> NO <input type="checkbox"/>
SI <input type="checkbox"/> NO <input type="checkbox"/>					
UBICACIÓN					
COORDENADAS COLISIÓN (INDICAR SISTEMA DE COORDENADAS)	X:	625335	Y:	4636610	H U S O 30
NÚMERO DEL AEROGENERADOR/APOYO O MÁS PRÓXIMO	A-03		AEROGENERADORES EN FUNCIONAMIENTO	SI ##aerogeneradores_e n_funcionamiSí: <input checked="" type="checkbox"/> : <input type="checkbox"/> # NO aerogeneradores_en_funciona mi - NO: <input checked="" type="checkbox"/> : <input type="checkbox"/> ##COMENTARIOS ##

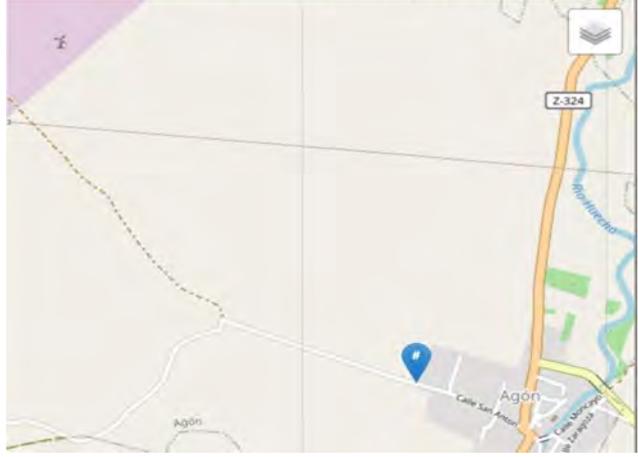
dd° mm.mmm' 41 ° 51.410 ' N 1 ° 27.425 ' W ok		dd° mm' ss.s" 41 ° 51' 24.6 " N 1 ° 27' 25.5 " W ok		Agón		
W3C/Browser -> Geolocation		WP39		628075, 4635029		
my position		<< < 39 > >>		Viento	6,5

Fecha	19 diciembre 2024	
				Ld	Le	Ln
				37,9	37,1	38,3
				dB(A)		
				Condiciones de medición:		
				<ul style="list-style-type: none"> • LAT 1 min • 6 mediciones por toma • Media ponderada de mediciones válidas (+-3 dB sobre valor medio) • Calibración 94 dB

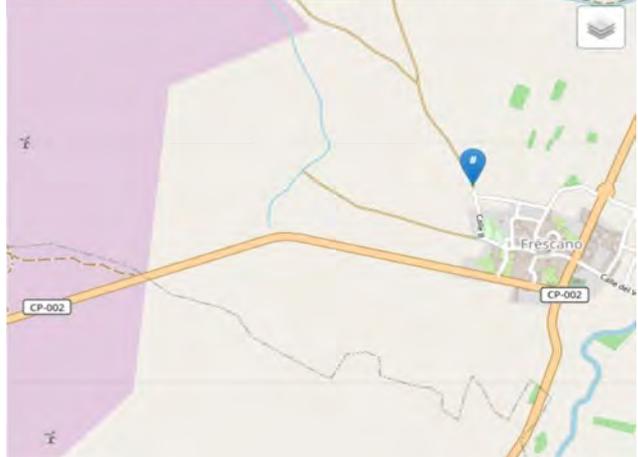
dd° mm.mmm' 41 ° 52.577 ' N 1 ° 27.165 ' W ok		dd° mm' ss.s" 41 ° 52' 34.6 " N 1 ° 27' 9.9 " W ok		Fréscano		
W3C/Browser -> Geolocation		WP40		628392, 4637191		
my position		<< < 40 > >>		Viento	5,9

Fecha	19 diciembre 2024	
				Ld	Le	Ln
				37,9	38,5	40,8
				dB(A)		
				Condiciones de medición:		
				<ul style="list-style-type: none"> • LAT 1 min • 6 mediciones por toma • Media ponderada de mediciones válidas (+-3 dB sobre valor medio) • Calibración 94 dB

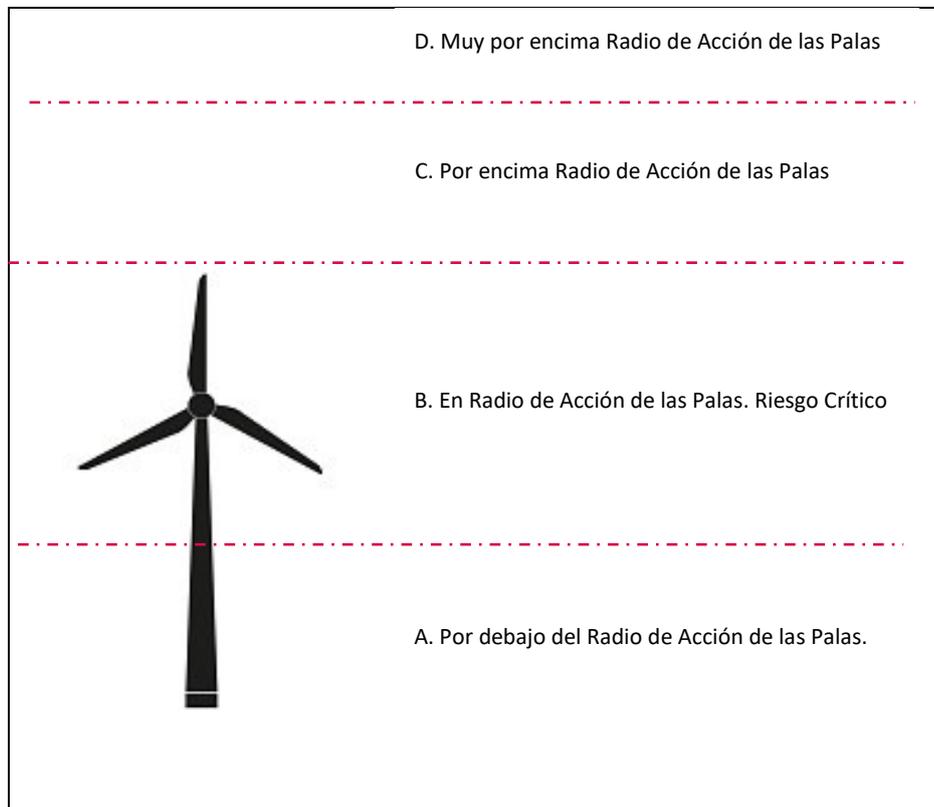
Figura 1. Categorías de altura recogidas en el estudio

En este análisis se describe la altura de vuelo respecto a los aerogeneradores. Por lo tanto, se describen tres tipos de vuelo: A. Por debajo del radio de acción de las aspas del aerogenerador; B. A la altura de acción de las palas del aerogenerador; C. Por encima de la altura de acción de las palas del aerogenerador; D. Muy por encima de la altura de acción de las palas del aerogenerador.

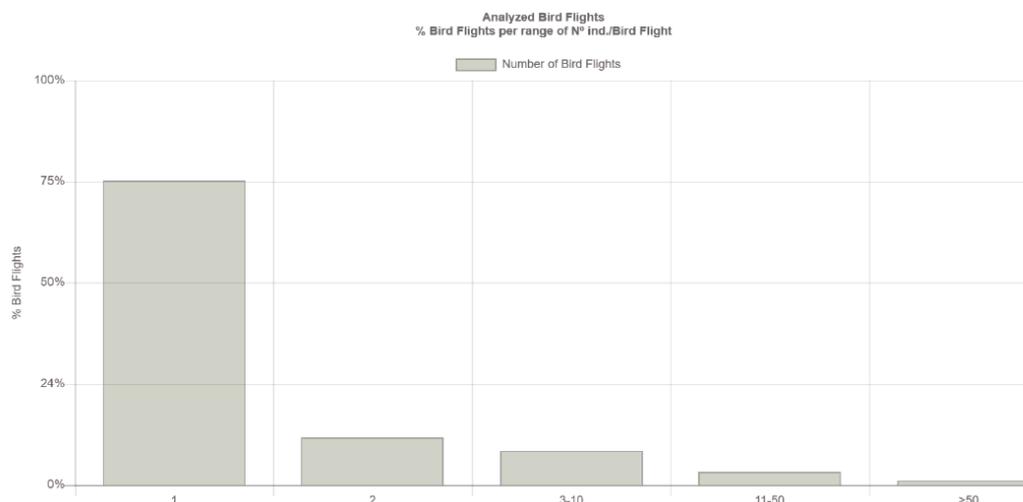
Figura 2. N° de aves en cada vuelo detectado

En las grabaciones analizadas para este aerogenerador, se han detectado **365 vuelos de aves**, siendo el número total de **ejemplares avistados** en los mismos de **1341**. De este modo, la tasa de aves registradas para dicho aerogenerador en el presente cuatrimestre es de **43,26 aves/día**.

En cuanto al número de aves en cada vuelo detectado, como se puede observar en la siguiente gráfica:

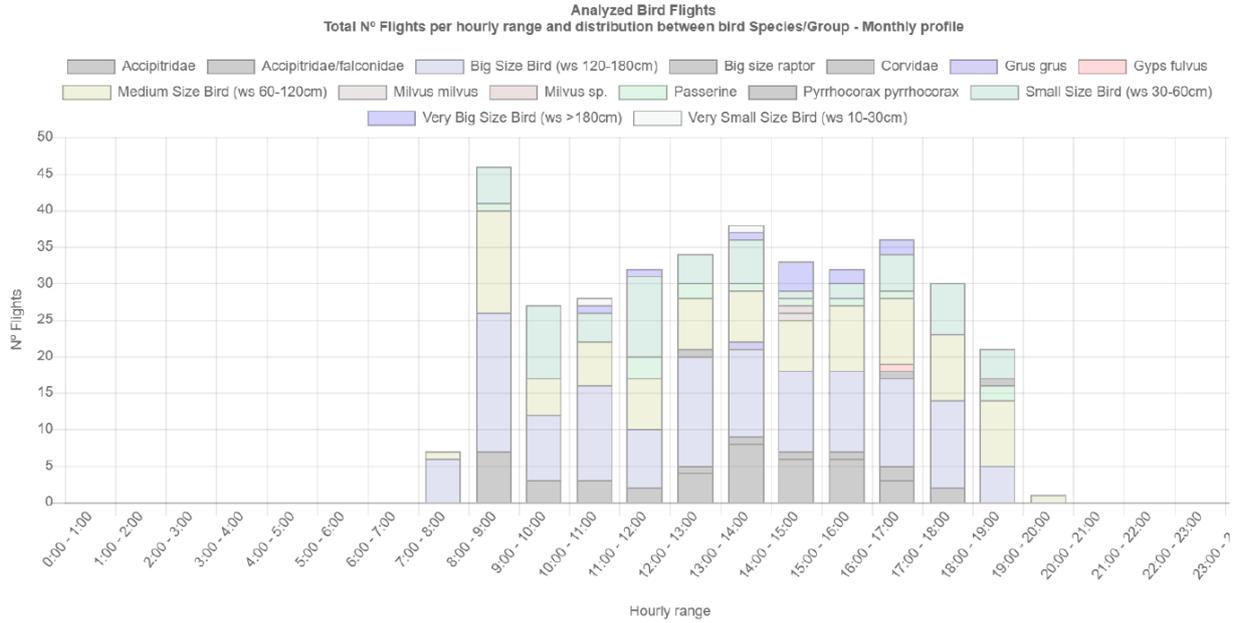
Figura 3. Especies identificadas

Para el periodo analizado, se representan a continuación las identificaciones realizadas en el aerogenerador A06:
