INFORME VIGILANCIA AMBIENTAL

Nombre Instalación	PE FRÉSCANO
Provincia/s ubicación instalación	ZARAGOZA
Titular	NATURGY RENOVABLES S.L.
CIF del titular	B-84160423
Empresa de Vigilancia	TESTA CALIDAD Y MEDIOAMBIENTE S.L.
Tipo de EIA	ORDINARIA
Informe de FASE de	EXPLOTACIÓN
Periodicidad del informe según DIA	CUATRIMESTRAL
Año de seguimiento	AÑO 6
Nº Informe y año de seguimiento	INFORME N° 1 DEL AÑO 6
Período que recoge el informe	ENERO – ABRIL 2025

El presente informe se corresponde con el **primer informe cuatrimestral del año 2025, periodo de enero-abril**.

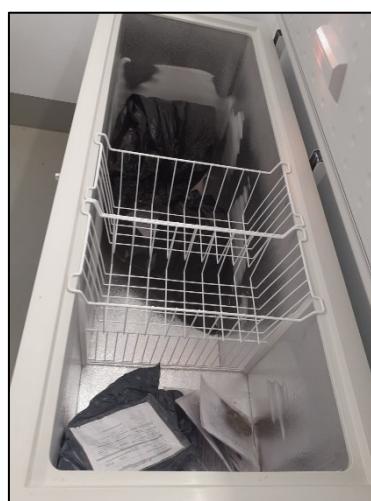
Fotografía 1. Arcón congelador del parque eólico

Por otro lado, y siguiendo el protocolo del INAGA para la recogida de cadáveres localizados durante las jornadas de vigilancia ambiental en los parques eólicos, se instaló un arcón congelador para almacenar todos aquellos siniestros que no hayan podido ser retirados por el APN o usados en los factores de corrección.

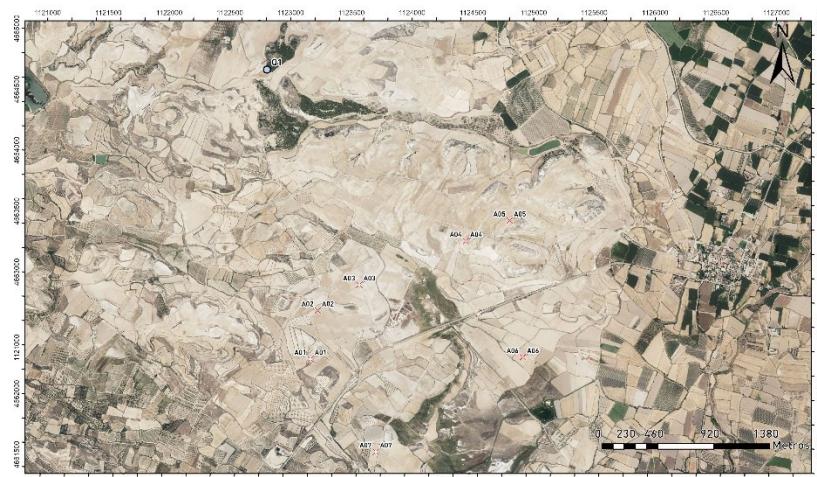
Ilustración 1. Ubicación estación grabación quirópteros

PUNTO DE GRABACIÓN	UTM x	UTM y
Q1	624877	4638577

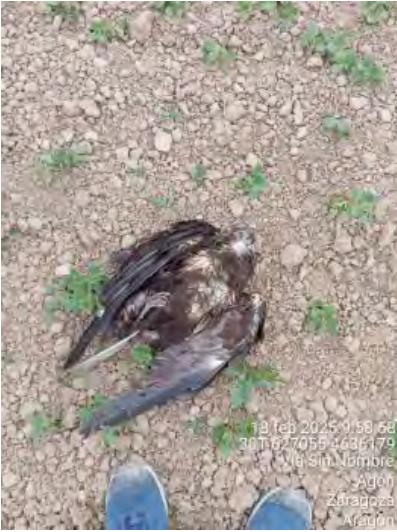
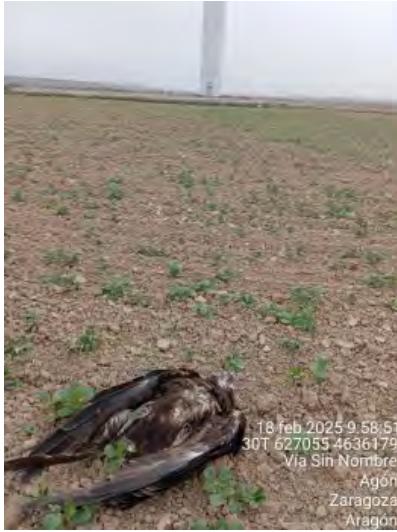
COLISIONES					
DATOS DE LA ESPECIE COLISIONADA					
ESPECIE	Aguilucho lagunero (<i>Circus aeruginosus</i>)				
NIVEL DE PROTECCIÓN	Listado en "Listado de especies en régimen de protección especial"				
FECHA	18/2/25	HORA	9:58	EDAD/SEXO	ADULTO/ Hembra
CAUSA DE LA MUERTE:	Probable colisión con aerogenerador	PRESENCIA DE MARCAS O ANILLAS	No	RECOGIDA POR LA ADMINISTRACIÓN	Se lleva al arcón de la SET tras avisar al APN correspondiente
FOTOGRAFÍAS

18 Feb 2025 9:58:51 301627055 4636179 Vía Sin Nombre Agón Zaragoza Aragón		
OBSERVACIONES	Se localiza a 90 m al NW del aerogenerador/apoyo A-06.				
DATOS DE LA INSTALACIÓN					
EXISTENCIA DE MEDIDAS DE PROTECCIÓN	DESCRIPCIÓN DE LAS MEDIDAS (SI PROCEDE)	Palas pintadas y dispositivo DT-Bird con sistema de disuasión			REVISIÓN DE TODA LA INSTALACIÓN
Sí					SI <input checked="" type="checkbox"/> NO <input type="checkbox"/>

UBICACIÓN					
COORDENADAS COLISIÓN (INDICAR SISTEMA DE COORDENADAS)		X: 627055	Y: 4636179	H: 30	U: S: O:
NÚMERO DEL AEROGENERADOR/APOYO MÁS PRÓXIMO	A-06			AEROGENERADORES EN FUNCIONAMIENTO	
CONDICIONES CLIMÁTICAS					
DIRECCIÓN/VELOCIDAD VIENTO	NW/Moderado	VISIBILIDAD	Nula	NUBOSIDAD	Niebla

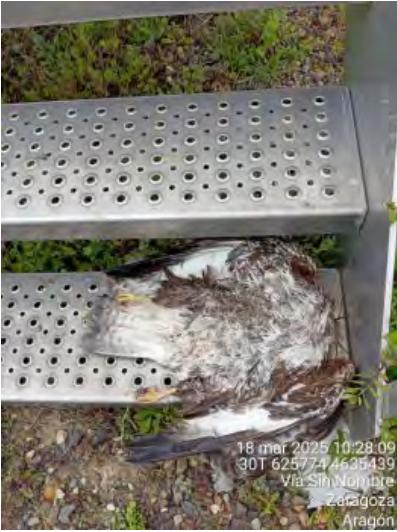
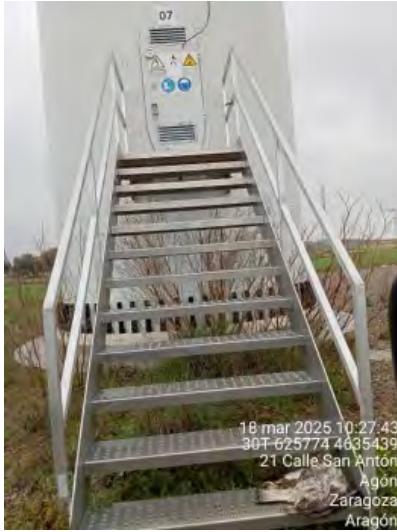
COLISIONES					
DATOS DE LA ESPECIE COLISIONADA					
ESPECIE	Busardo ratonero (<i>Buteo buteo</i>)				
NIVEL DE PROTECCIÓN	Listado en "Listado de especies en régimen de protección especial"				
FECHA	18/3/25	HORA	10:27	EDAD/SEXO	DESCONOCIDO/Indeterminado
CAUSA DE LA MUERTE:	Probable colisión con aerogenerador	PRESENCIA DE MARCAS O ANILLAS	No	RECOGIDA POR LA ADMINISTRACIÓN	Se lleva al arcón de la SET tras avisar al APN correspondiente
FOTOGRAFÍAS

OBSERVACIONES	Se localiza a 2 m al W del aerogenerador/apoyo A-07.				
DATOS DE LA INSTALACIÓN					
EXISTENCIA DE MEDIDAS DE PROTECCIÓN	DESCRIPCIÓN DE LAS MEDIDAS (SI PROcede)			REVISIÓN DE TODA LA INSTALACIÓN	SI <input checked="" type="checkbox"/> NO <input type="checkbox"/>
No					
UBICACIÓN					
COORDENADAS COLISIÓN (INDICAR SISTEMA DE COORDENADAS)	X: 625774	Y: 4635439	H: U: S: O:	30	
NÚMERO DEL AEROGENERADOR/APOYO MÁS PRÓXIMO	A-07		AEROGENERADORES EN FUNCIONAMIENTO		SÍ

CONDICIONES CLIMÁTICAS					
DIRECCIÓN/VELOCIDAD VIENTO	NW/Moderado	VISIBILIDAD	Media	NUBOSIDAD	Nublado

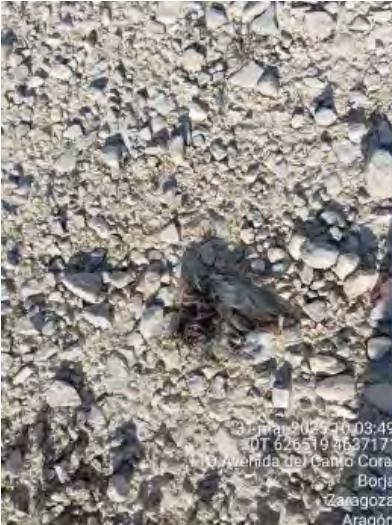
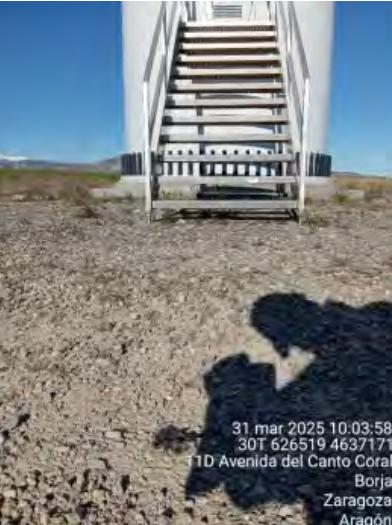
COLISIONES					
DATOS DE LA ESPECIE COLISIONADA					
ESPECIE	Petirrojo europeo (<i>Erithacus rubecula</i>)				
NIVEL DE PROTECCIÓN	Listado en "Listado de especies en régimen de protección especial"				
FECHA	31/3/25	HORA	10:03	EDAD/SEXO	DESCONOCIDO/Indeterminado
CAUSA DE LA MUERTE:	Probable colisión con aerogenerador	PRESENCIA DE MARCAS O ANILLAS	No	RECOGIDA POR LA ADMINISTRACIÓN	Se lleva al arcón de la SET tras avisar al APN correspondiente
FOTOGRAFÍAS

OBSERVACIONES	Se localiza a 2 m al E del aerogenerador/apoyo A-04.				
DATOS DE LA INSTALACIÓN					
EXISTENCIA DE MEDIDAS DE PROTECCIÓN	DESCRIPCIÓN DE LAS MEDIDAS (SI PROcede)	Palas pintadas y dispositivo DT-Bird con sistema de disuasión		REVISIÓN DE TODA LA INSTALACIÓN	SI <input checked="" type="checkbox"/> NO <input type="checkbox"/>
Sí					
UBICACIÓN					
COORDENADAS COLISIÓN (INDICAR SISTEMA DE COORDENADAS)	X: 626519	Y: 4637171	H: U: S: O:	30

NÚMERO DEL AEROGENERADOR/APOYO MÁS PRÓXIMO	A-04		AEROGENERADORES EN FUNCIONAMIENTO		Sí
CONDICIONES CLIMÁTICAS					
DIRECCIÓN/VELOCIDAD VIENTO	SE/Brisa	VISIBILIDAD	Excelente	NUBOSIDAD	Soleado
