INFORME CUATRIMESTRAL FASE EXPLOTACIÓN 1^{er} INFORME – 3^{er} AÑO

VIGILANCIA AMBIENTAL PE HERRERA DE LOS NAVARROS

Nombre de la instalación:	PE Herrera de los Navarros
Provincia/s ubicación de la instalación:	Zaragoza
Nombre del titular:	Sistemas Energéticos Barandón S.A.
CIF del titular:	A47481510
Nombre de la empresa de vigilancia:	Athmos Sostenibilidad S.L.
Tipo de EIA:	Simplificada
Informe de FASE de:	EXPLOTACIÓN
Periodicidad del informe según DIA:	Cuatrimestral
Año de seguimiento nº:	AÑO 3
Nº de informe y año de seguimiento:	INFORME nº1 del AÑO 3
Periodo que recoge el informe:	SEPTIEMBRE - DICIEMBRE 2024

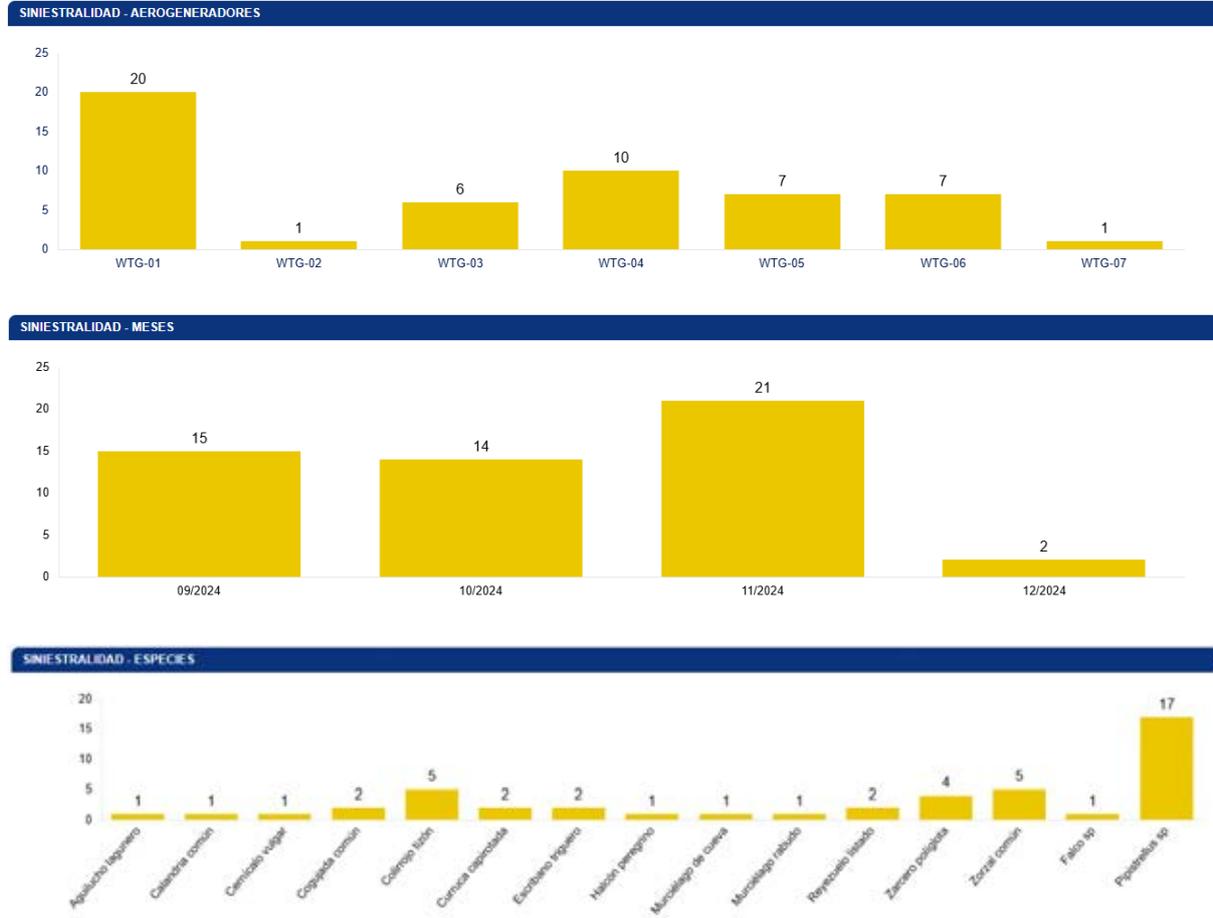
Se muestra la siniestralidad del parque eólico detallada por aerogenerador, meses y especies.

Respecto al periodo cuatrimestral para el mismo año anterior, ha aumentado considerablemente la siniestralidad. Esto puede ser en parte a que se trata de un periodo de migración y de mayor movimiento de aves y mayor actividad de quirópteros y debido también a que durante este periodo la mayoría de las visitas se han realizado mediante la metodología con perros, mediante la cual se obtiene un mayor porcentaje de detectabilidad de los siniestros.

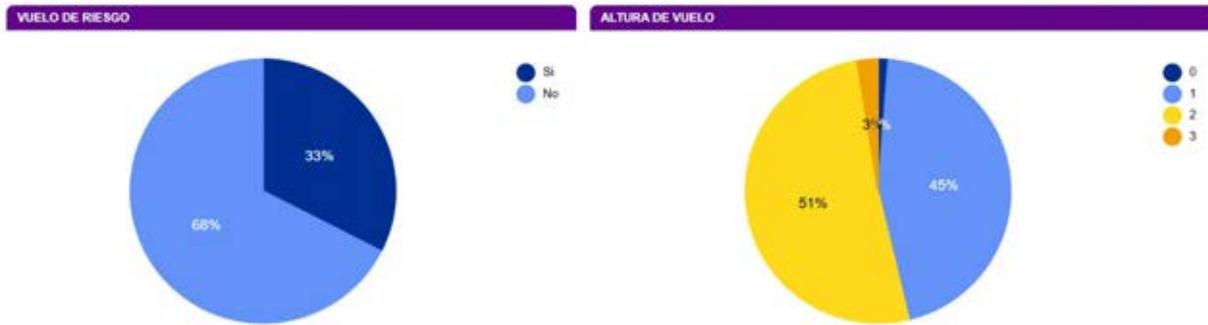
Las siguientes gráficas muestran la altura de vuelo de las observaciones y el porcentaje de vuelos de riesgo:

La altura se categoriza de la siguiente manera; **0**: Individuos posados, **1**: Vuelo por debajo del barrido de las palas, **2**: En el área de barrido de las palas y **3**: Por encima del área del barrido de las palas.

Se considera **vuelo de riesgo** cuando un individuo entra en un radio de 200 metros alrededor del aerogenerador objeto de observación.

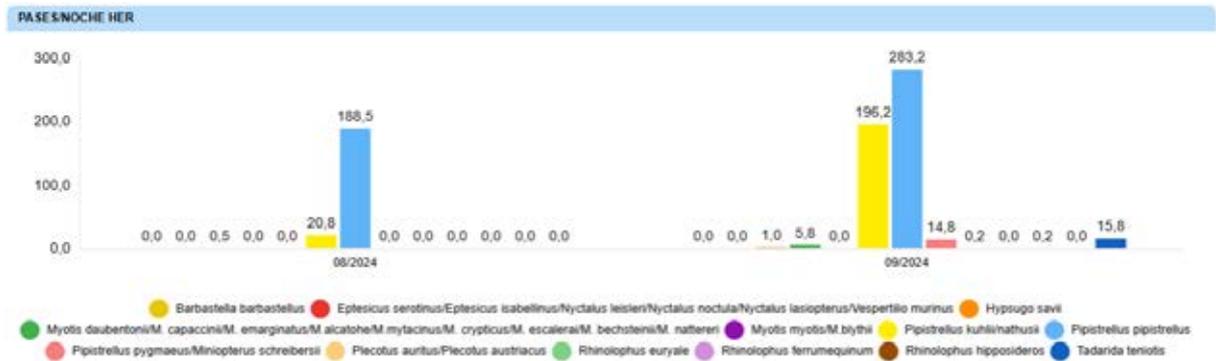
Las especies detectadas, así como la intensidad de su actividad durante este cuatrimestre, expresada en pases/noche en el Punto 1, se muestran a continuación:

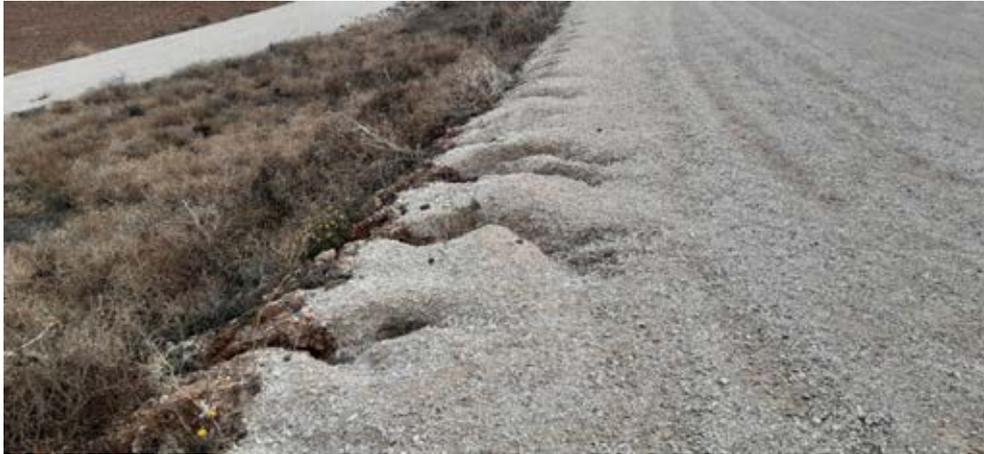
ID_POIN T	PROJECT	TYPE	CLASIF. (DEBELLE)	STRUCTURE	OBSERVATIONS	X	Y
1	HER	04: EROSION	04: REGUEROS 30-60 cm	00: VIAL	Erosión hídrica en materiales detríticos del vial de acceso al aero WTG-07	664867	4566619

Fig. 1 Erosión hídrica en materiales detríticos del vial de acceso al aero WTG-07.

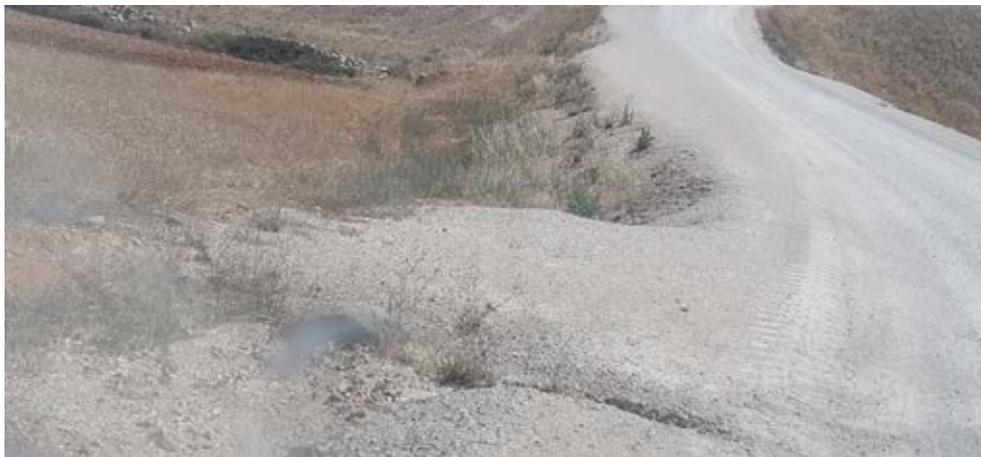
ID_POINT	PROJECT	TYPE	STATE	STRUCTURE	OBSERVATIONS	X	Y
1	HER	03: DRENAJE	01: DEFICIENTE	02: ODT	Tubo de drenaje semitaponado con sedimentos en vial de acceso al aero HER.02.	661271	4566338
2	HER	03: DRENAJE	01: DEFICIENTE	02: ODT	Tubo de drenaje semitaponado con vegetación arbustiva y sedimentos en vial de acceso al aero HER.06.	664036	4566376
3	HER	03: DRENAJE	01: DEFICIENTE	02: ODT	Tubo de drenaje taponado por vegetación arbustiva y sedimentos en vial de acceso al aero HER.01	661019	4566654
4	HER	03: DRENAJE	01: DEFICIENTE	02: ODT	Tubos de drenaje taponados por vegetación arbustiva en vial de acceso al aero HER.04	662271	4566309
5	HER	03: DRENAJE	01: DEFICIENTE	02: ODT	Tubo de drenaje semitaponado por vegetación arbustiva en vial de acceso al aero HER.06	663382	4566316

Fig. 2 Tubo de drenaje semitaponado con sedimentos en vial de acceso al aero WTG-02

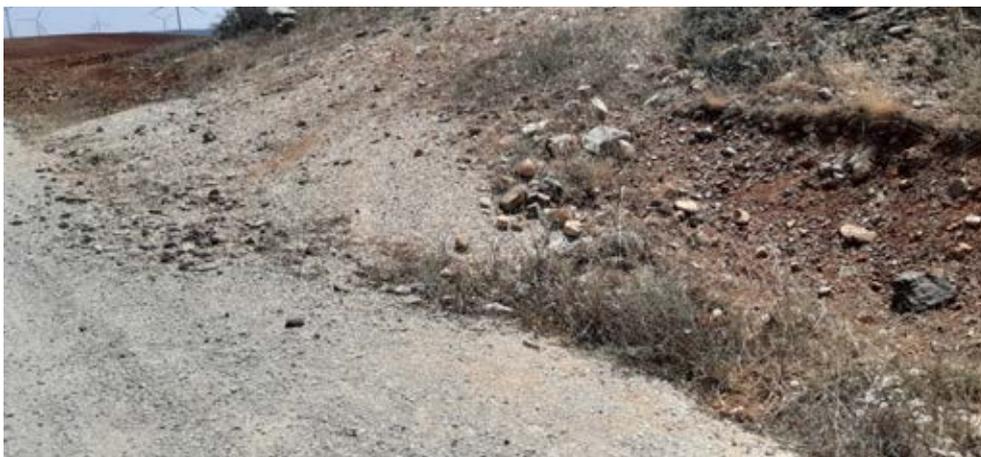
Fig. 3 Tubo de drenaje semitaponado con vegetación arbustiva y sedimentos en vial de acceso al aero WTG-06.

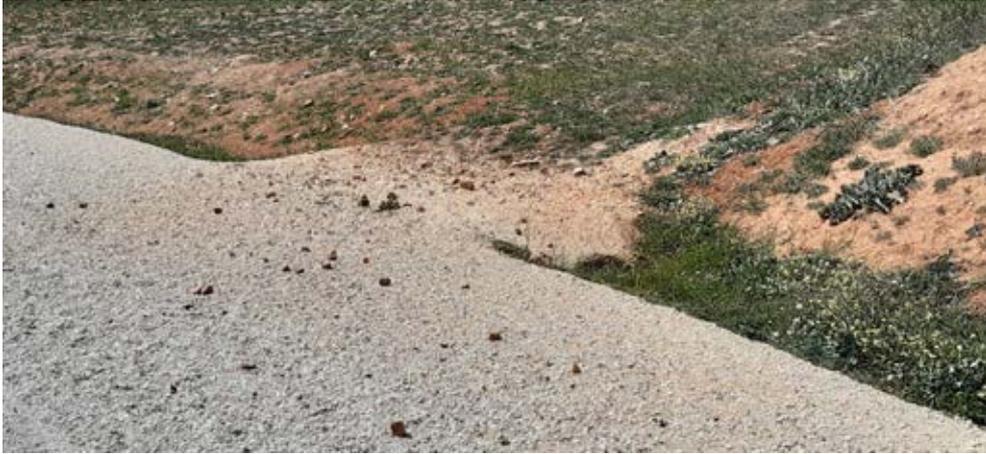
Fig. 4 Tubo de drenaje taponado por vegetación arbustiva y sedimentos en vial de acceso al aero WTG-01.

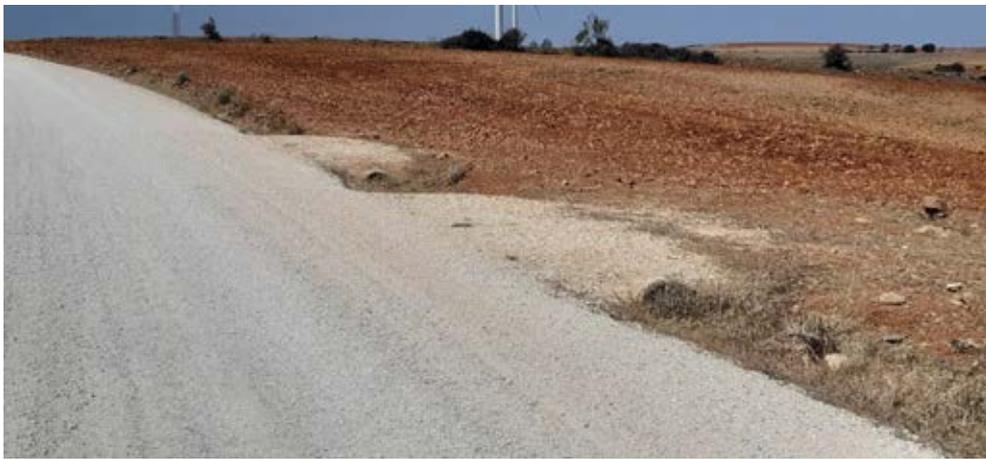
Fig. 5 Tubos de drenaje taponados por vegetación arbustiva en vial de acceso al aero WTG-04
