Nombre de la instalación:	PE HILADA HONDA
Provincia/s ubicación de la instalación:	ZARAGOZA Y TERUEL
Nombre del titular:	REPSOL S.A.
CIF del titular:	B-99232258
Nombre de la empresa de vigilancia:	LUZ DE GESTIÓN Y MEDIO AMBIENTE S.L.
Tipo de EIA:	ORDINARIA
Informe de FASE de:	EXPLOTACIÓN
Periodicidad del informe según DIA:	CUATRIMESTRAL
Año de seguimiento nº:	AÑO 4
nº de informe y año de seguimiento:	INFORME Nº 3 DEL AÑO 4
Período que recoge el informe:	SEPTIEMBRE 2024 – DICIEMBRE 2024

1. INTRODUCCIÓN

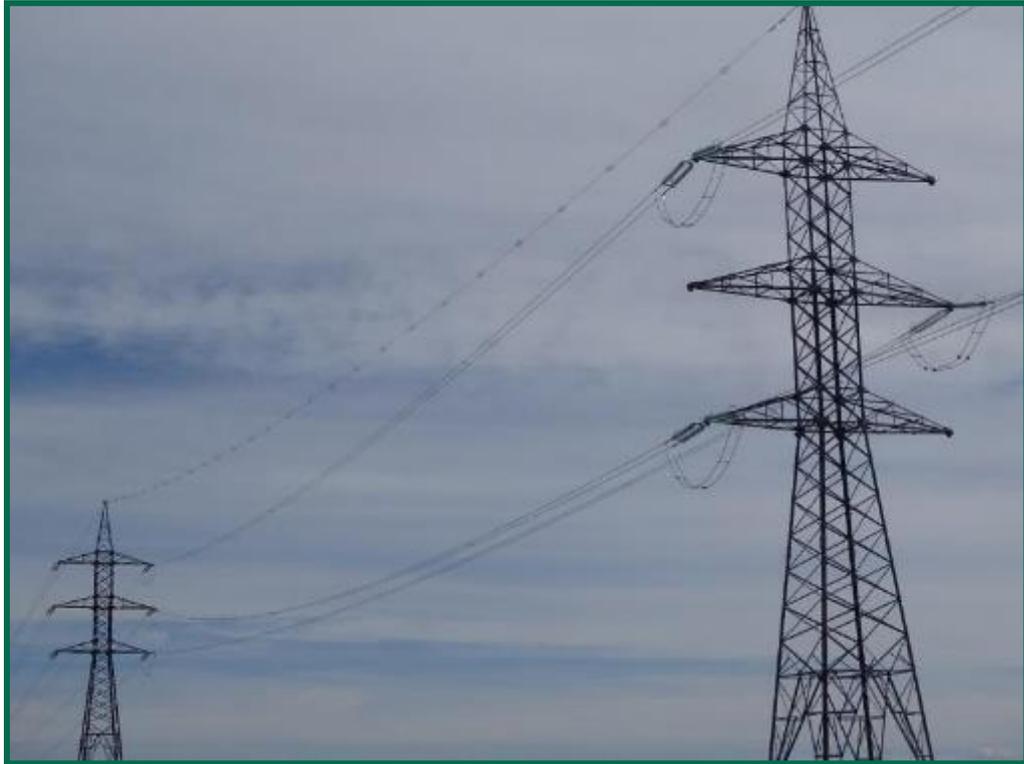
Fotografía 6. Apoyos LAAT evacuación.

Al contrario de lo que ocurre con otras infraestructuras, en el caso de las líneas eléctricas, donde se ha conseguido certificar un grupo amplio de medidas correctoras que reducen la mortalidad que producen sobre las aves del entorno, no ocurre lo mismo con el caso de los parques eólicos, donde según las discusiones de los autores de estudios fiables sobre estas infraestructuras, ni siquiera están claros los factores que hacen que las tasas de mortalidad varíen entre parques.

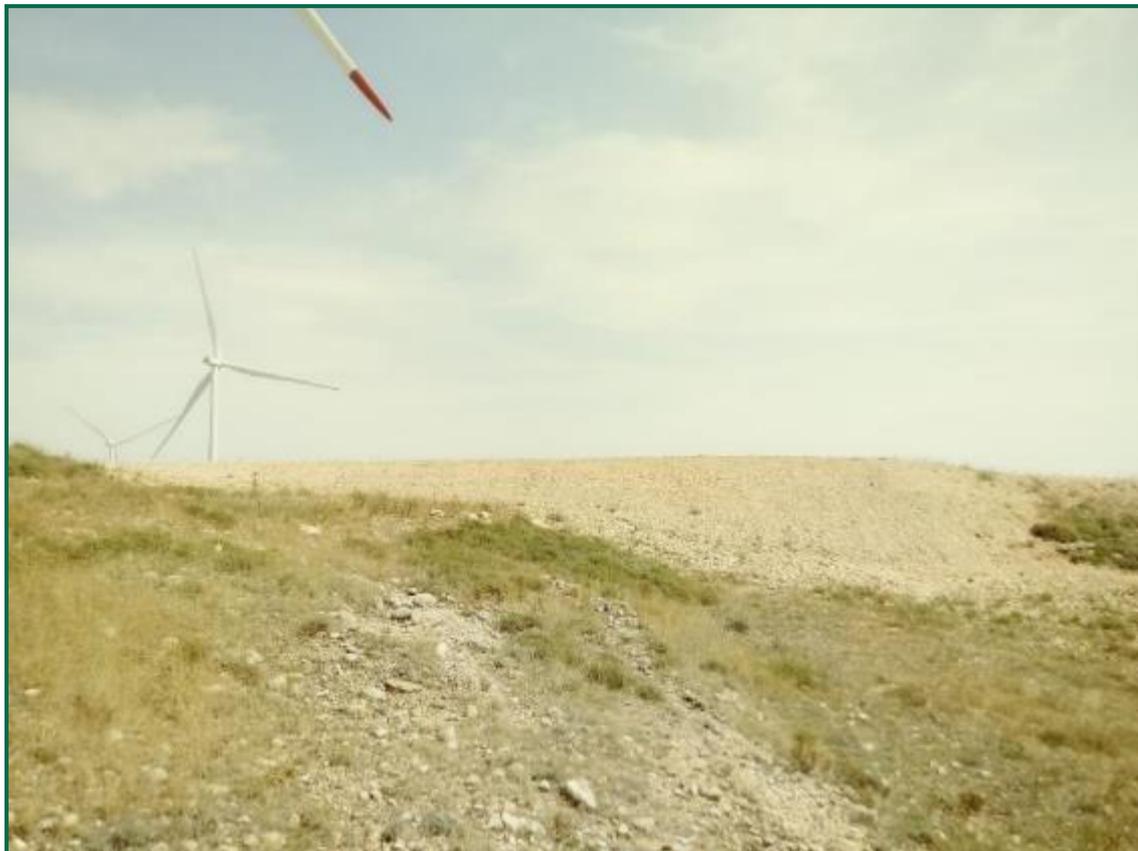
Fotografía 9. Talud en clúster Aguasvivas.

Durante el cuatrimestre han germinado de nuevo las especies introducidas mediante la hidrosiembra y que han ido esparciéndose por el área de aplicación.

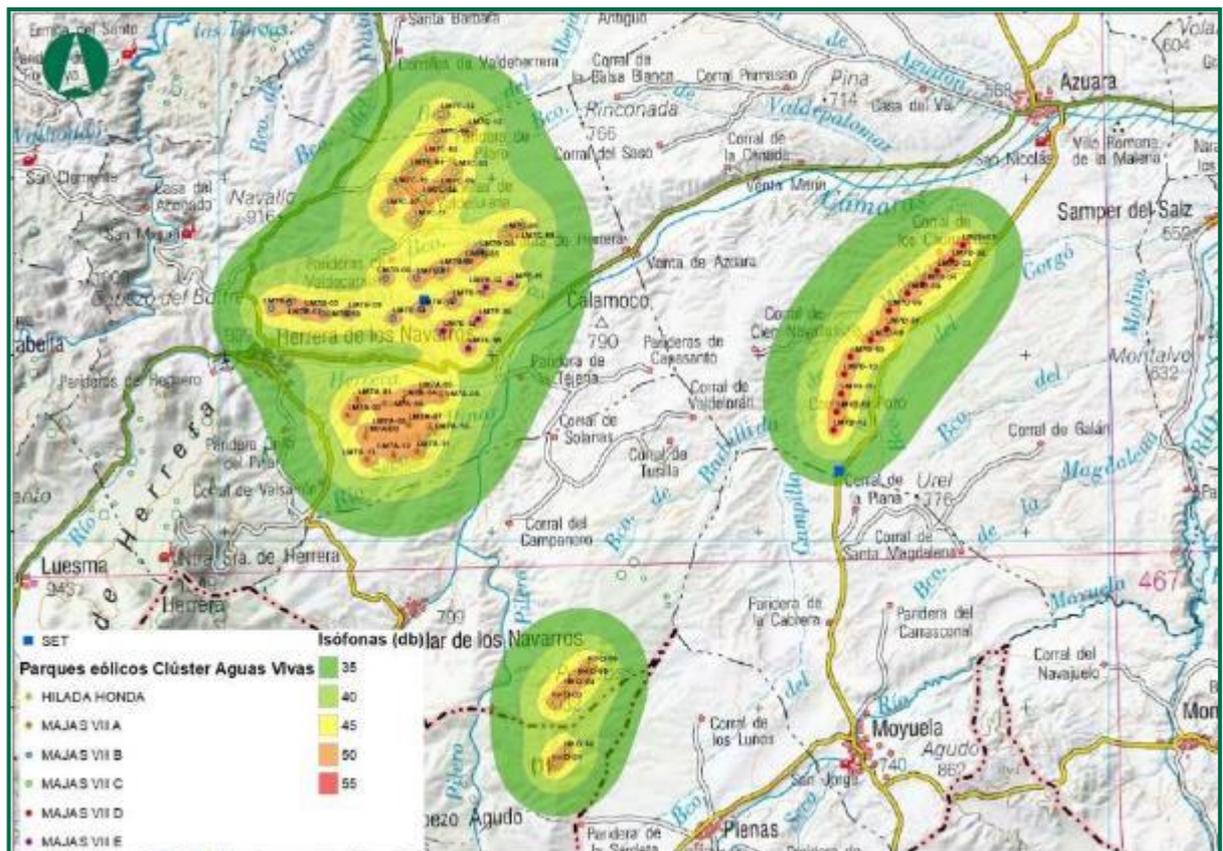
Figura 39. Niveles de presión sonora obtenidos.

En la siguiente imagen se muestran los resultados obtenidos, en relación al nivel de presión acústica. Este nivel de presión acústica es la emisión de ruido del parque eólico junto con el nivel de presión acústica del ruido ambiental como segunda fuente de emisión.

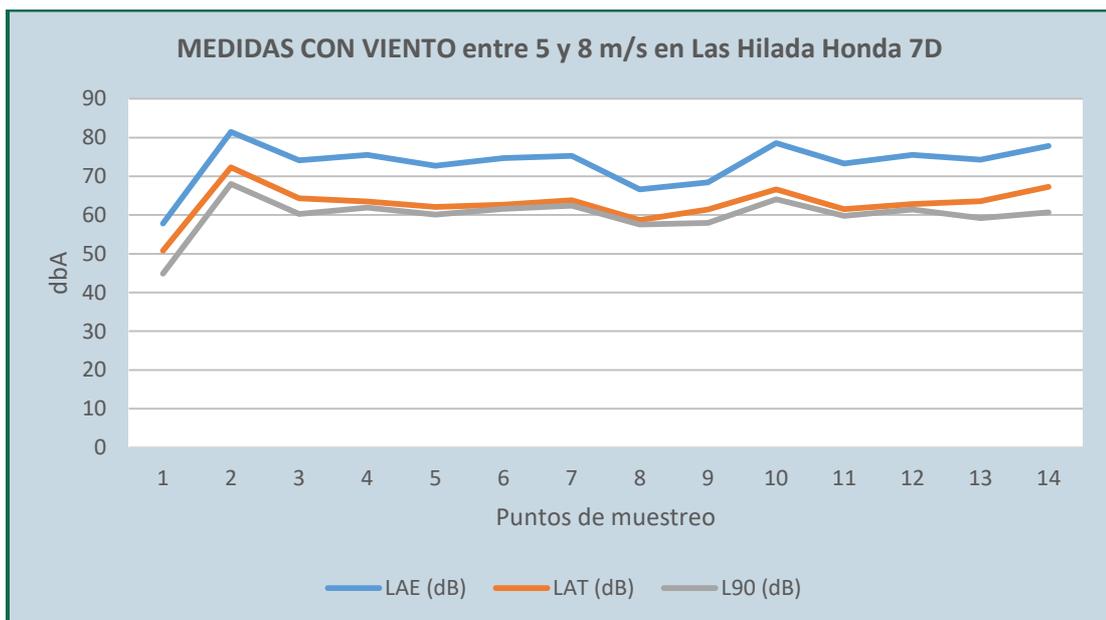
Figura 40. Registros en los puntos de medida., entre 5 y 8 m/s

Con estos datos se obtiene la siguiente gráfica

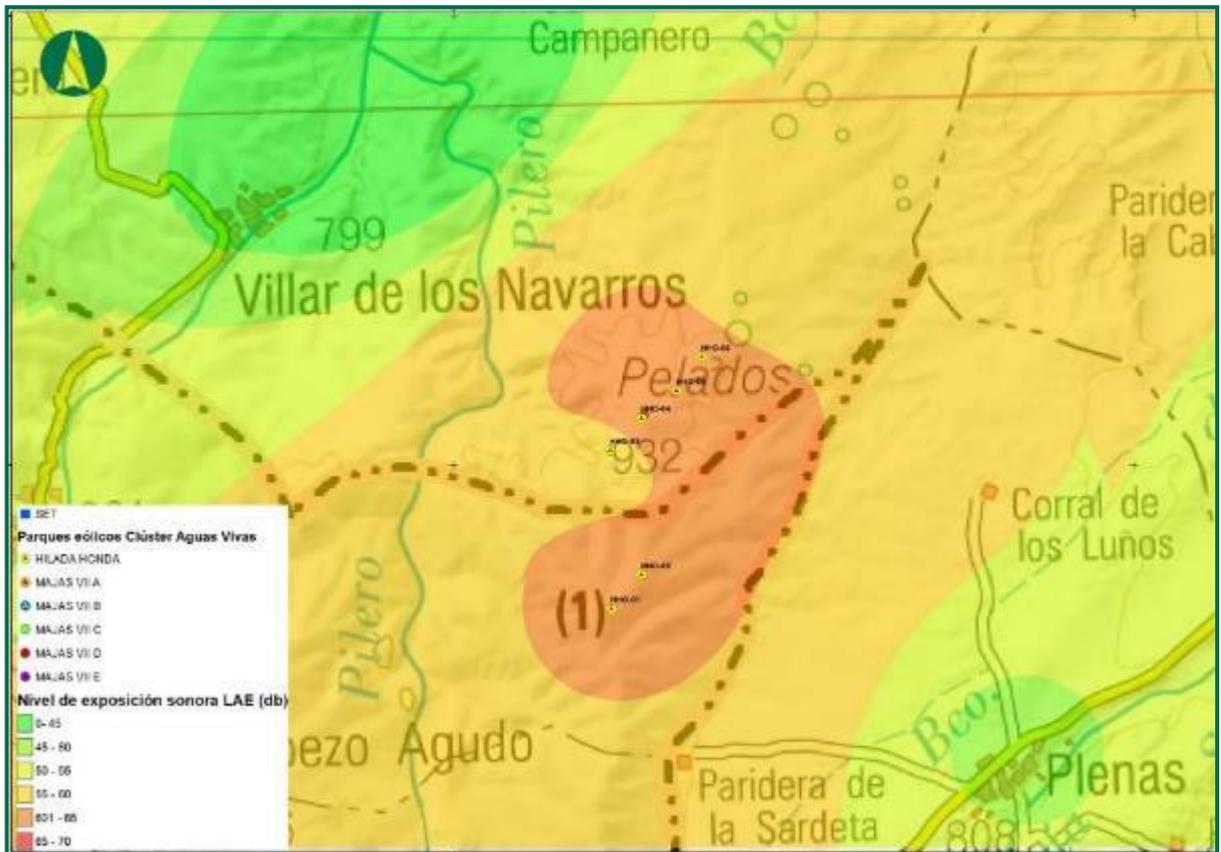
Figura 41. Distribución espacial hallada mediante dos tipos de interpolación diferentes (IDW) de los datos medidos en campo con una velocidad de viento entre 5 y 8 m/s y parques eólicos en funcionamiento.

Introduciendo los datos de LAE tomados en campo se puede apreciar la distribución espacial de los niveles de ruido existentes en el ámbito del clúster Aguasvivas:
