| Nombre de la instalación: | PE HILADA HONDA |
| Informe de FASE de: | EXPLOTACIÓN |
| nº de informe y año de seguimiento: | INFORME Nº 1 DEL AÑO 5 |
| Período que recoge el informe: | ENERO 2025 – ABRIL 2025 |

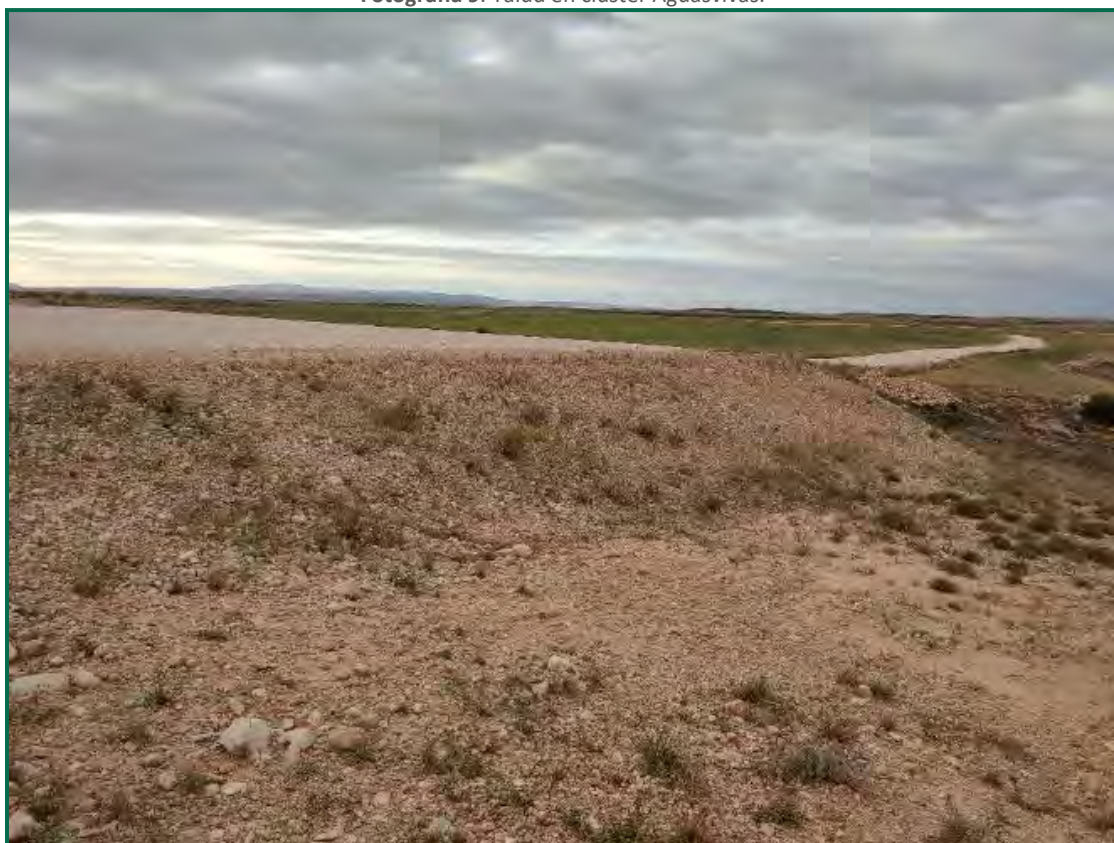
**Fotografía 10.** Talud en clúster Aguasvivas, aspecto actual.

Durante el cuatrimestre han germinado de nuevo las especies introducidas mediante la hidrosiembra y que han ido esparciéndose por el área de aplicación.
