# INFORME VIGILANCIA AMBIENTAL

| Nombre Instalación | PE LA PAUL |
| Informe de FASE de | EXPLOTACIÓN |
| Período que recoge el informe | ENERO 2025 - ABRIL 2025 |

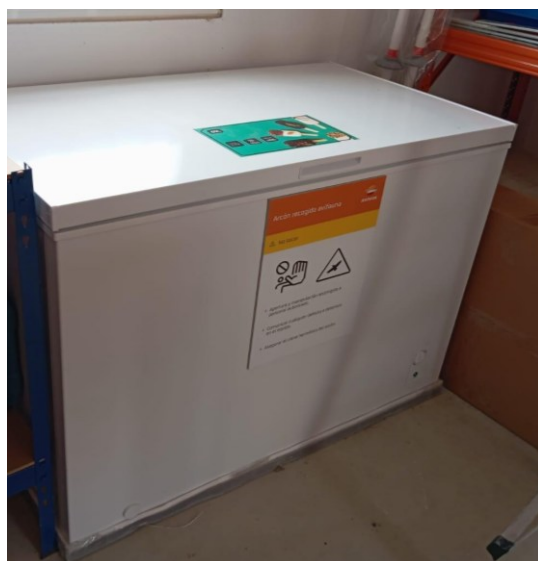
Ilustración 2. Arcón congelador ubicado en la SET

Por otro lado, y siguiendo el protocolo del Departamento de Agricultura, Ganadería, y Medioambiente del Gobierno de Aragón, se instaló un arcón congelador para almacenar todos aquellos siniestros que no hayan podido ser retirados por el APN.

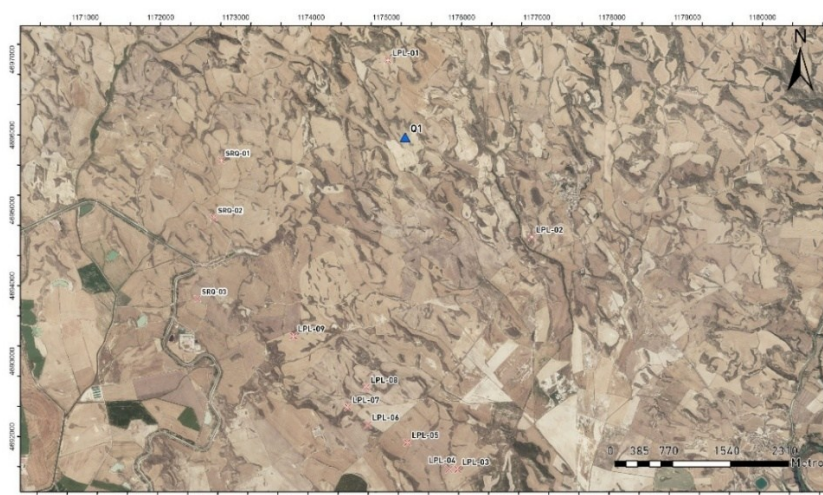
Ilustración 2. Ubicación Audiomoth Q1 (Marzo-Abril 2025)

| P. Grabación | COORDENADA X | COORDENADA Y |
|---|---|---|
| Q1 | 679221 | 4666205 |

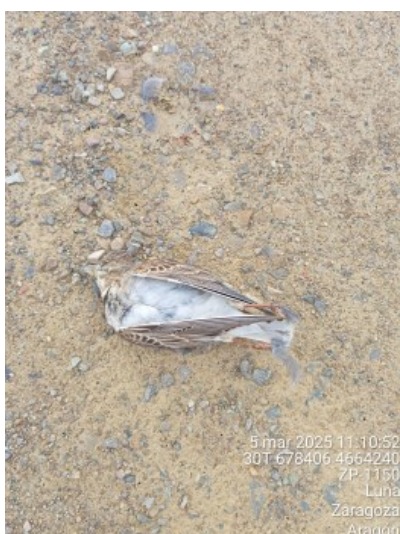
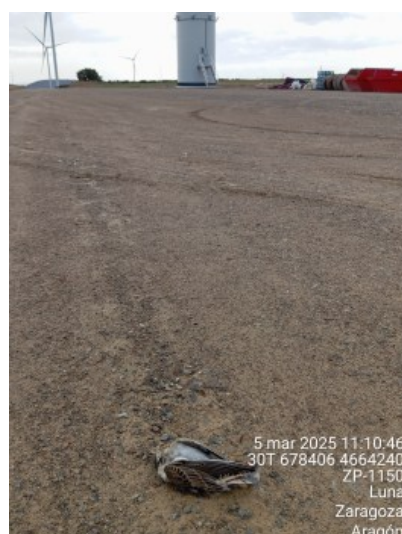
### FOTOGRAFIA DE DETALLE

ESPECIE: Calandria (*Melanocorypha calandra*)

EDAD: Adulto

ESTADO DE CONSERVACION: FALLECIDO (CUERPO ENTERO)

OBSERVACIONES: Brida: 706070

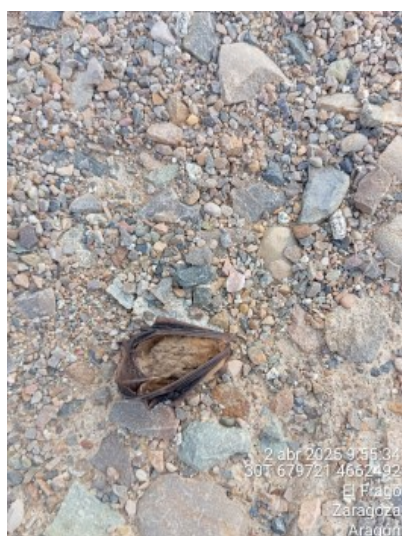
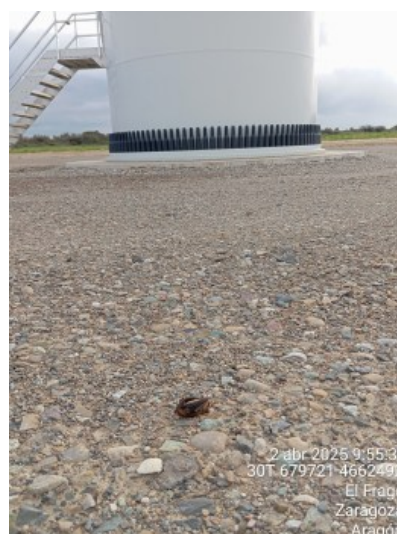
### FOTOGRAFIA DE DETALLE

OBSERVACIONES: Brida: T 940230
