TESTA

Nombre de la instalación:	PARQUE EÓLICO LA PAUL
Provincia/s ubicación de la instalación:	ZARAGOZA
Nombre del titular:	BOALAR ENERGÍAS RENOVABLES, S.L.
CIF del titular:	B-99230104
Nombre de la empresa de vigilancia:	TESTA CALIDAD Y MEDIOAMBIENTE S.L.
Tipo de EIA:	ORDINARIA
Informe de FASE de:	CONSTRUCCIÓN
Periodicidad del informe según DIA:	MENSUAL
Año de seguimiento nº:	1
Nº de informe y año de seguimiento:	3 - 2024
Período que recoge el informe:	MARZO 2024

El parque eólico “La Paul” y su infraestructura de evacuación de energía eléctrica, en los TT.MM. de Valpalmas y Luna en la provincia de Zaragoza, fue sometido al procedimiento de Evaluación de Impacto Ambiental Ordinaria, al cumplir con los requisitos expuestos en *el Anexo I de la Ley 21/2013, de 9 de diciembre, Evaluación Ambiental*:

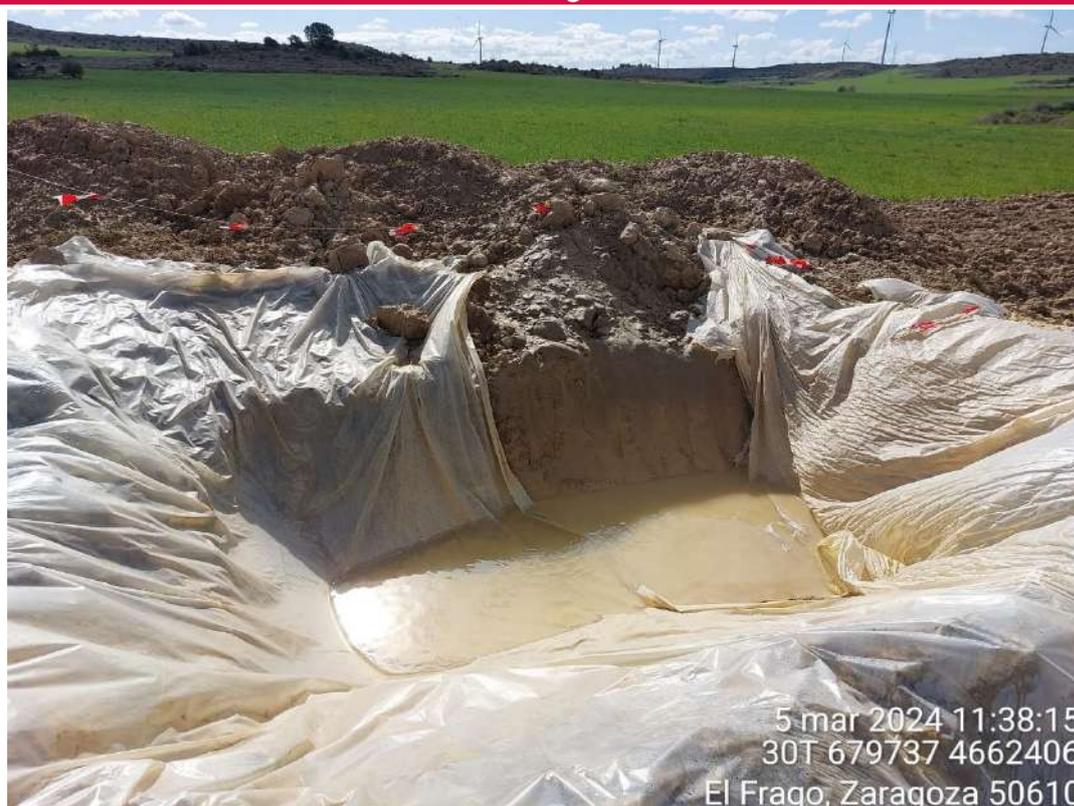
Imagen 1. Pozo de lavado que se debe reponer el plástico y vaciar debido a agua de lluvia.

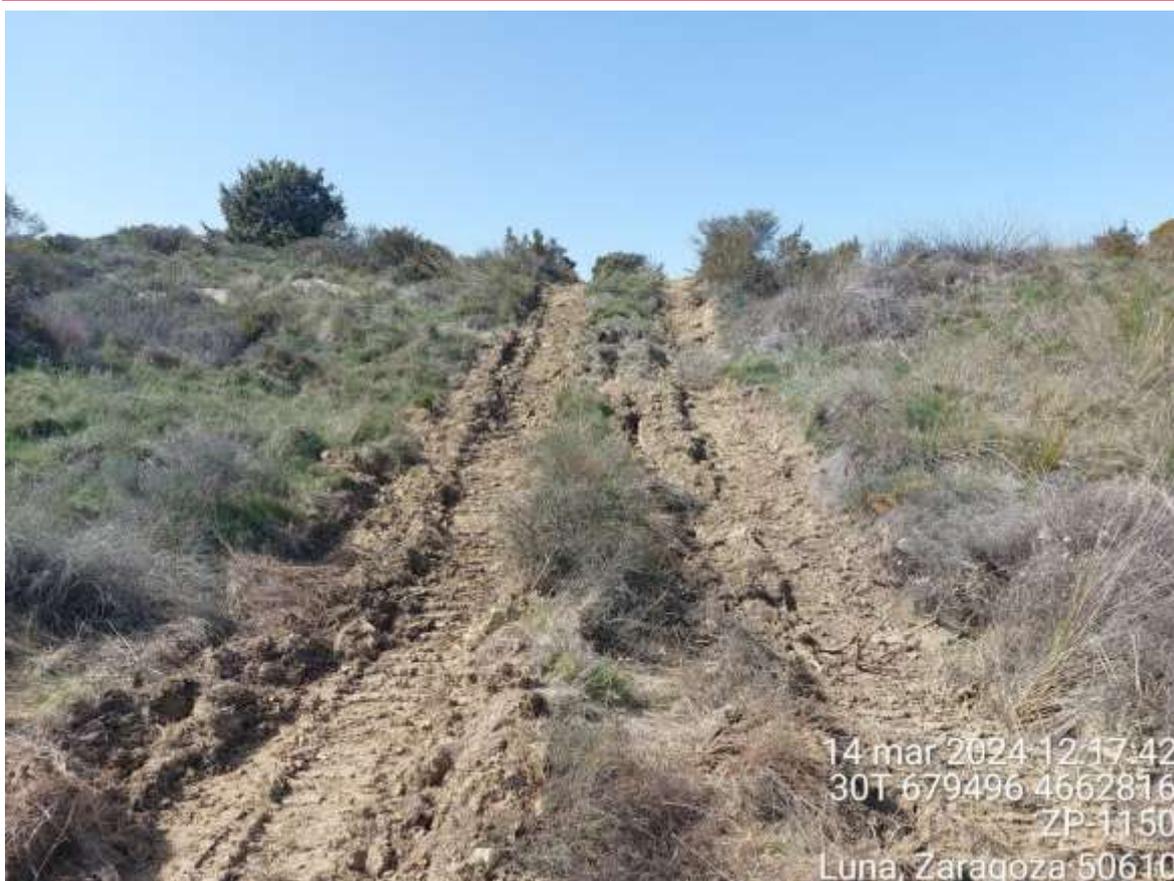
14 mar 2024 12:17:42
 30T 679496 4662816
 ZP 1150
 Luna, Zaragoza 50610

En la visita del 14 de marzo se genera una NC muy grave debido al paso de maquinaria pesada (posible bulldozer) por una zona de vegetación natural (monte) fuera de los límites del proyecto, provocando el arranque y el daño sobre la vegetación existente. Esta NC permanecerá abierta hasta final de obra y restauración de la superficie afectada.

Imagen 1. NC grave. Sobre afección en zona de vegetación natural por paso de maquinaria de cadenas.

Esta no conformidad va a quedar abierta hasta el final de la obra y se deberá restaurar toda la superficie afectada, y, posiblemente se deberá compensar alguna zona por el daño causado.

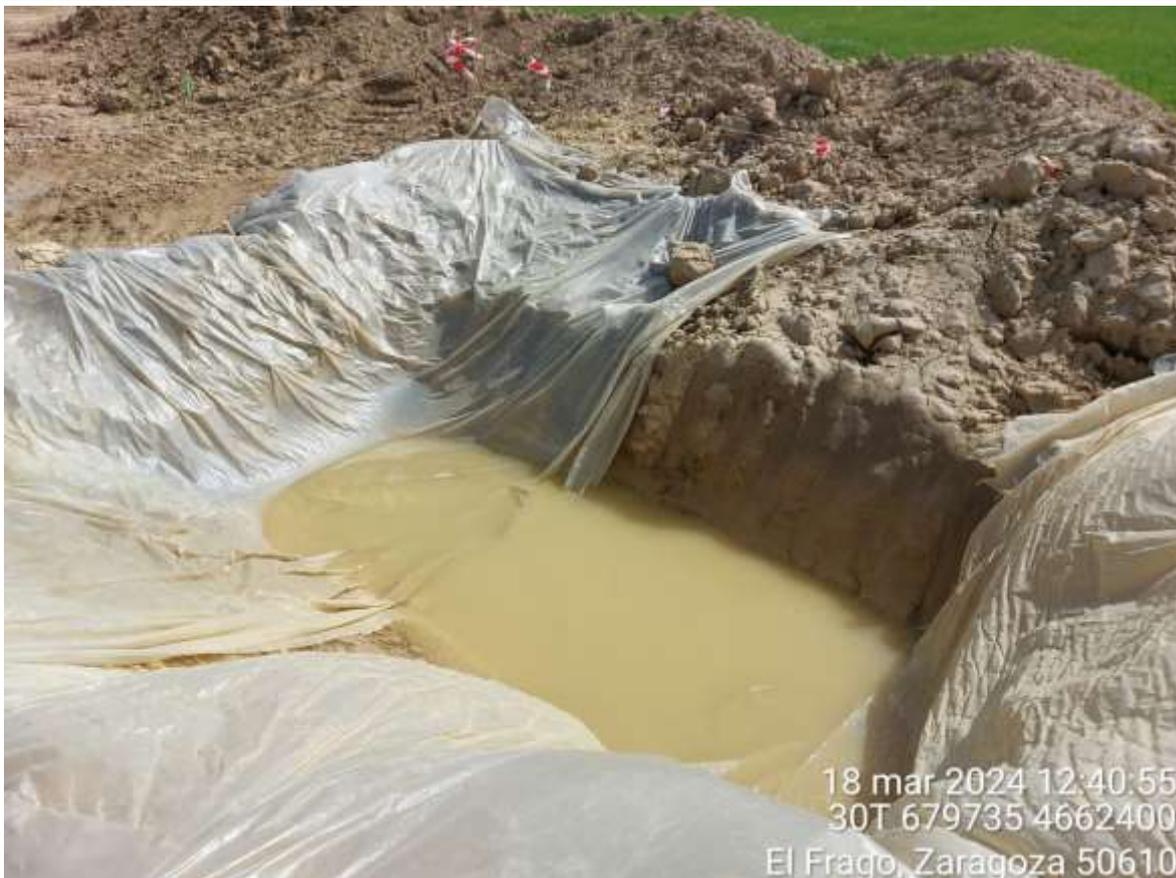
Imagen 1. Pozo de lavado con agua de lluvia en PAU-09 que debe volver a impermeabilizarse para poder ser utilizado.

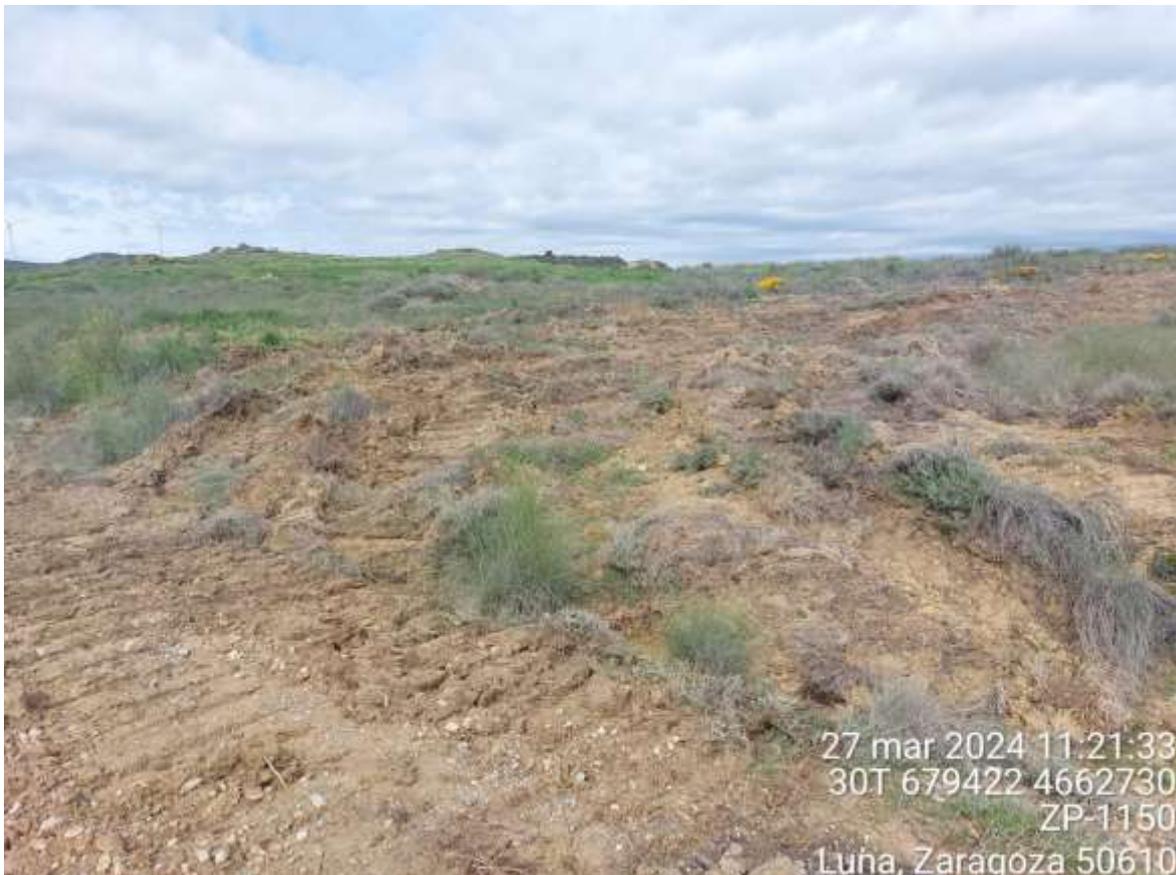
Imagen 1. NC muy grave debido a la reiteración en el paso de maquinaria pesada por zona de vegetación natural fuera de los límites de proyecto.
