# Parque Eólico "LAS HERRERÍAS"

## VIGILANCIA AMBIENTAL EN FASE DE EXPLOTACIÓN

| INFORME DE FASE DE | EXPLOTACIÓN |
| Nº DE INFORME Y AÑO DE SEGUIMIENTO | INFORME Nº1 DEL AÑO 3 |

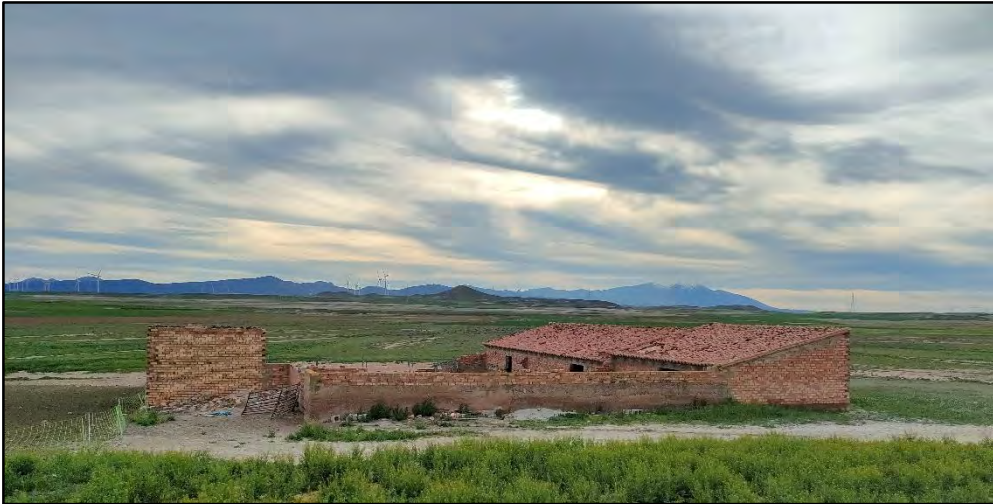
**Fotografía 1.** Vista general del corral de “La Foya”

A mediados de mayo (17/05/2024) se ha vuelto a inspeccionar estos núcleos ganaderos cercanos en busca de posibles despojos cárnicos. En el corral de la Foya existía instalado un pastor eléctrico, cuyo suelo interior, se encontraba recientemente pisoteado y libre de vegetación herbácea, lo que sugería una presencia relativamente reciente de ovejas, (aunque no había ninguna cerca ni en el interior del corral). A pesar de que el corral había sido utilizado recientemente, no se localizaron nuevos restos de ovejas muertas.

Por lo tanto, todos los puntos revisados se encuentran libres de restos y su gestión ha sido adecuada. En cumplimiento de la DIA se continuará con su inspección y se aplicará un protocolo que consistirá en la notificación a los APN y puesta en conocimiento de los titulares de las explotaciones. Como plan de acción en caso de registrarse nuevas irregularidades, el promotor está valorando el incrementar el número de contenedores o la sustitución de los mismos por otros de metal.

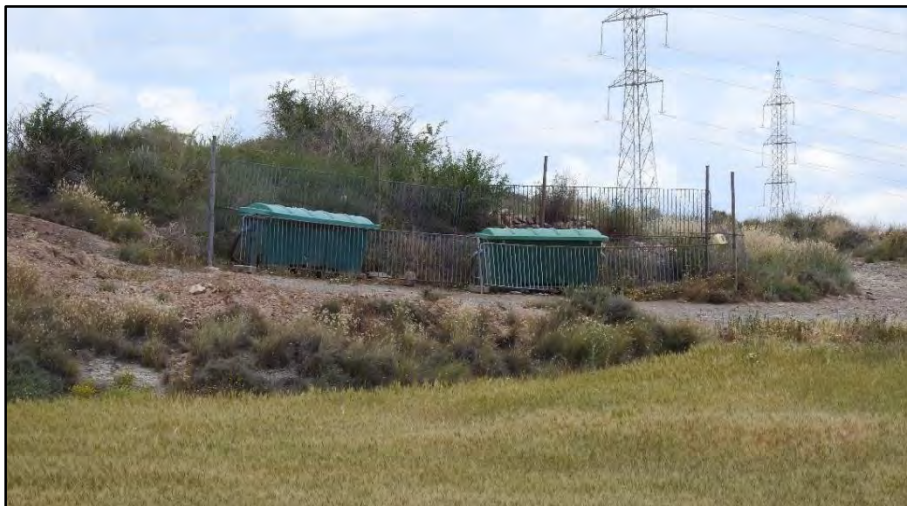
**Fotografía 2.** Contenedores en el exterior de la granja porcina correctamente cerrados

En la granja porcina los resultados fueron similares. Los contenedores destinados al acopio de cerdos muertos estaban completamente cerrados y con un peso sobre la tapa para evitar que fuera levantada por el viento, por lo que no era accesible a las aves carroñeras.

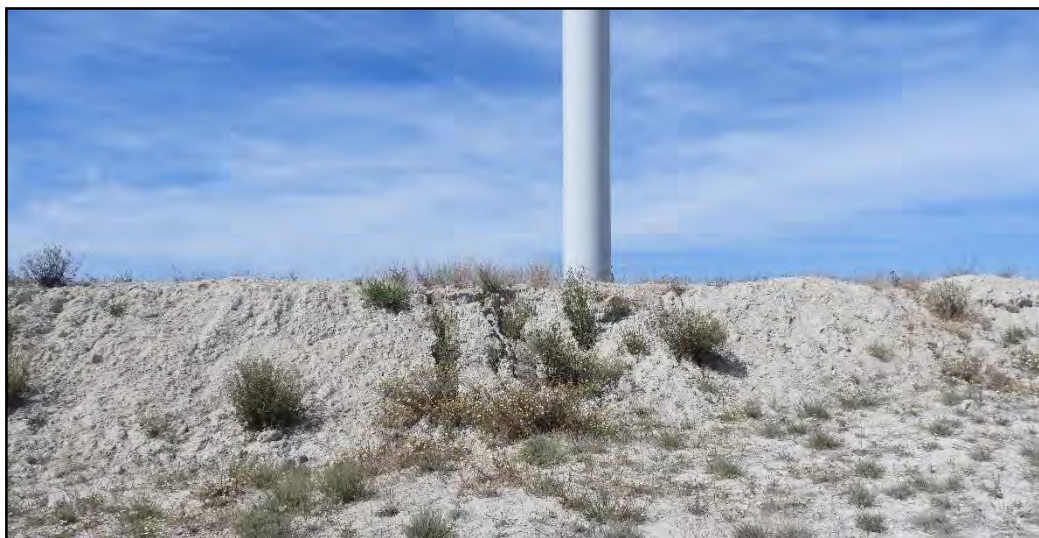
*Fotografía 3. Pequeños regueros originados por escorrentía junto a la turbina HE04*

La orografía donde se ubica el parque eólico “Las Herrerías” es prácticamente llana, de manera que los taludes originados son de escasa consideración (de baja altura y poca pendiente). En este sentido, no se producen procesos erosivos de importancia. Tan sólo destacar pequeños regueros por escorrentía en desmontes y terraplenes de las turbinas HE03 y HE04 (Fotografía 3).

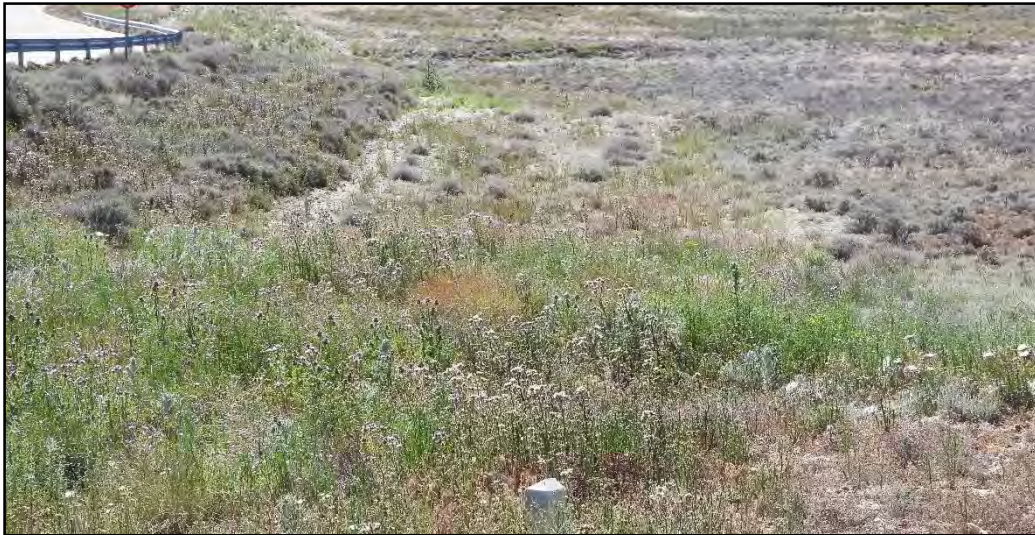
**Fotografía 4.** Estado de la vegetación en la zona de media tensión hacia la turbina HE02.

En dirección a la turbina HE02, se llevó a cabo una excavación para soterrar el cableado de media tensión que une ambos aerogeneradores. También aquí la restauración paisajística se considera exitosa, pues presenta una adecuada cobertura vegetal procedente, en su mayoría, de una recolonización natural de plantas propias del terreno (Fotografía 4).

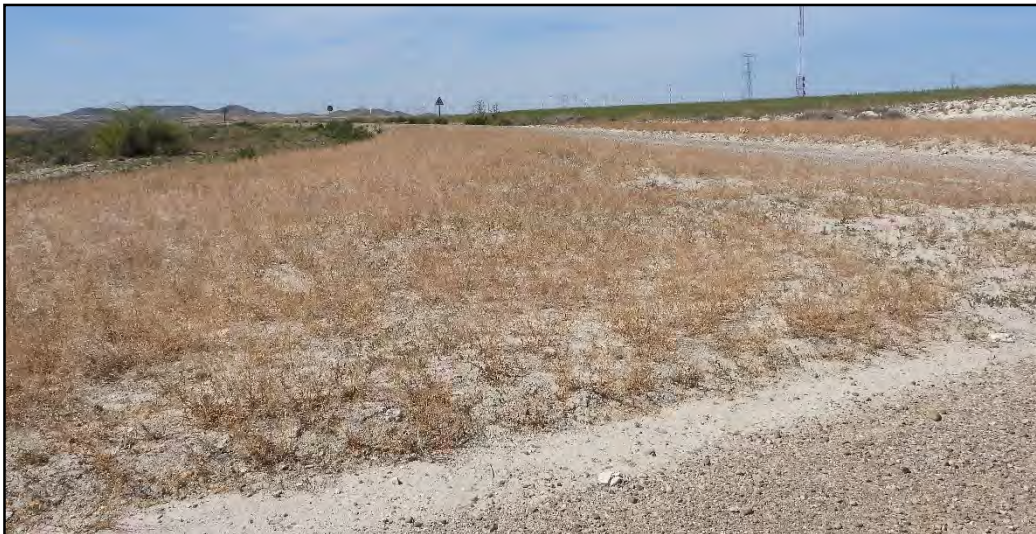
**Fotografía 5.** Explanada a los pies de la turbina HE02

Junto al aerogenerador HE02 existe un único desmonte de escasa altura (menos de 1 metro), en el que se desarrolla adecuadamente tanto alguna especie arbustiva como vegetación herbácea. En las zonas llanas colindantes la densidad vegetal es todavía mayor, aunque, en el momento de redacción del presente informe, se encontraba afectada por la falta de precipitaciones (Fotografía 5).

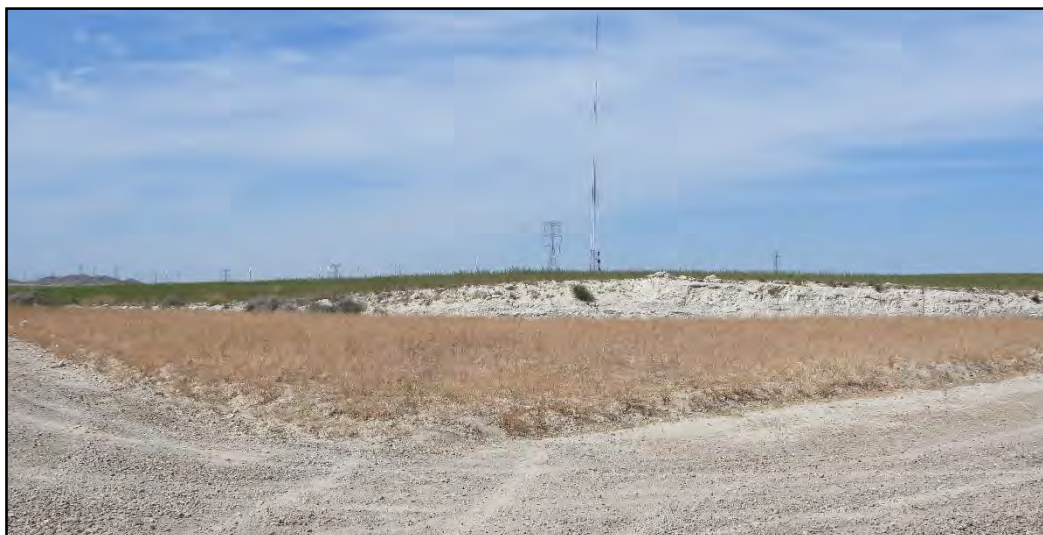
**Fotografía 6.** *Pequeña isleta entre las turbinas HE02 y HE03*

Próxima a esta turbina, entre los aerogeneradores HE02 y HE03, existe una pequeña isleta que permite acceder a la torre meteorológica. En ella la revegetación se desarrolla satisfactoriamente (Fotografía 6).

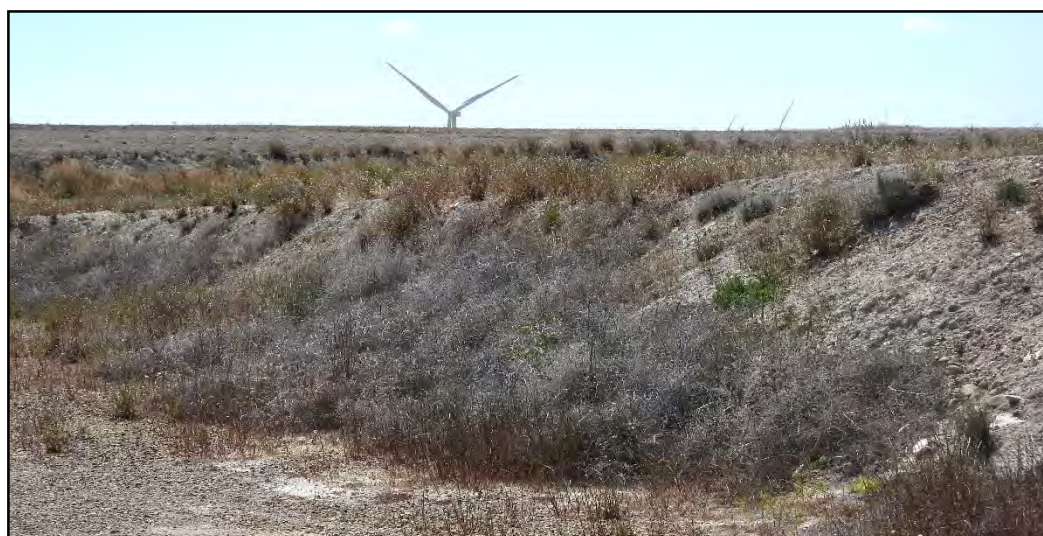
**Fotografía 7.** *Talud con vegetación dispersa junto a la turbina HE03*

En la turbina HE03 existe un pequeño desmonte (al Oeste) y un terraplén (al Este). Ambos se encuentran afectados por profundos regueros originados por escorrentía, pero se desarrolla en ellos vegetación natural, aunque en baja densidad (Fotografía 7).

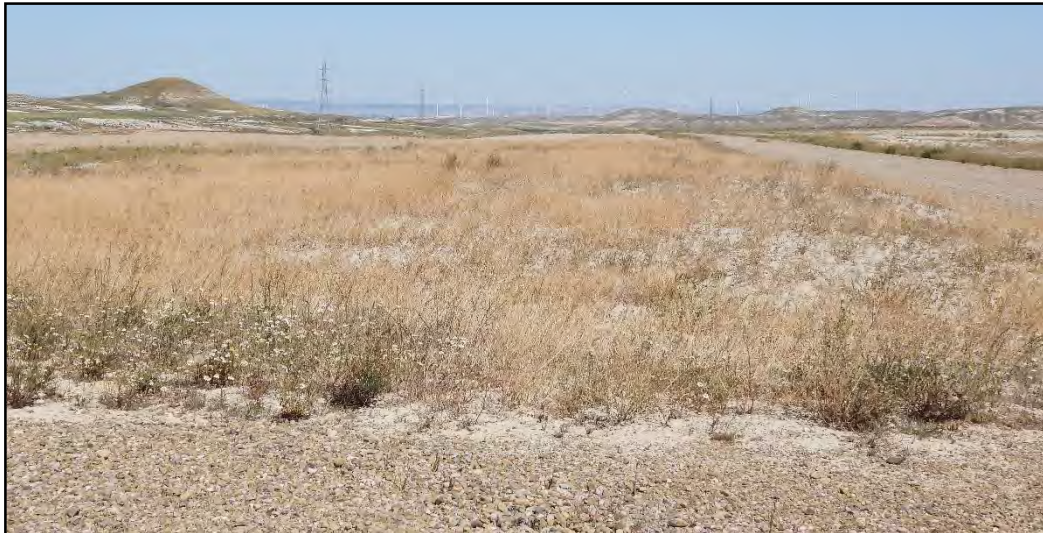
*Fotografía 8. Explanada revegetada cerca de la turbina HE04*

Sin embargo, la explanada ubicada en el lado opuesto, contigua a la antigua plataforma de montaje, ofrece un crecimiento de la vegetación satisfactorio, aunque, como ya se señaló anteriormente, se encuentra también afectada por la falta de lluvias (Fotografía 8).

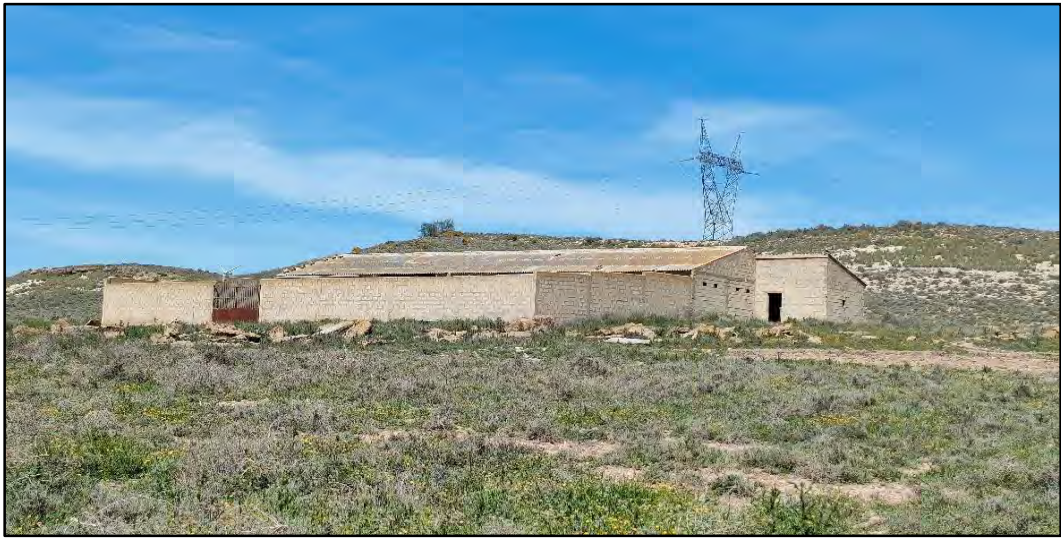
| <p>Ermita de la Fuenpudia y alrededores. Se trata de un conjunto de edificaciones rurales que originariamente pudieron estar habitadas, pero que en la actualidad parecen abandonadas. Existe un corral de grandes dimensiones que es la única estructura que parece albergar cierto uso, probablemente ganado ovino de manera temporal.</p> <p>Está próximo al parque eólico “Atalaya” (a unos 600 m) por lo que el ruido captado tiene, al menos, un componente sinérgico con este.</p> | | |
| Turbina más próxima: HE01 | | Distancia a turbina: 1.650 m. |

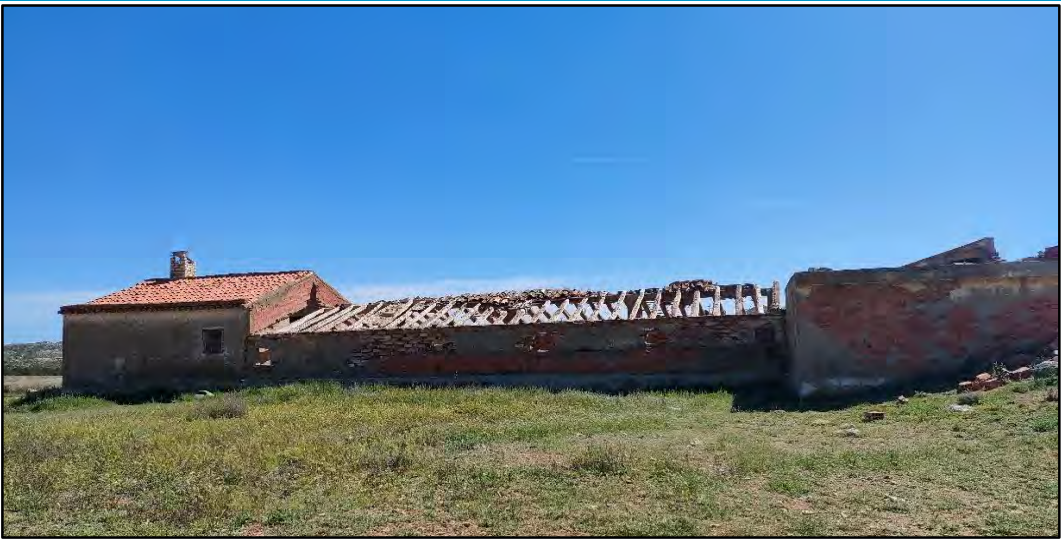
| Código: <b>RU-HE-02</b> | UTMx: 639.804 | UTMy: 4.623.568 |

| <p>Corresponde a un pequeño corral con un uso restringido probablemente a la época de partos de las ovejas. No presenta otras fuentes de emisión de ruido cercanas.</p> | | |
| Turbina más próxima: HE01 | | Distancia a turbina: 1.700 m. |

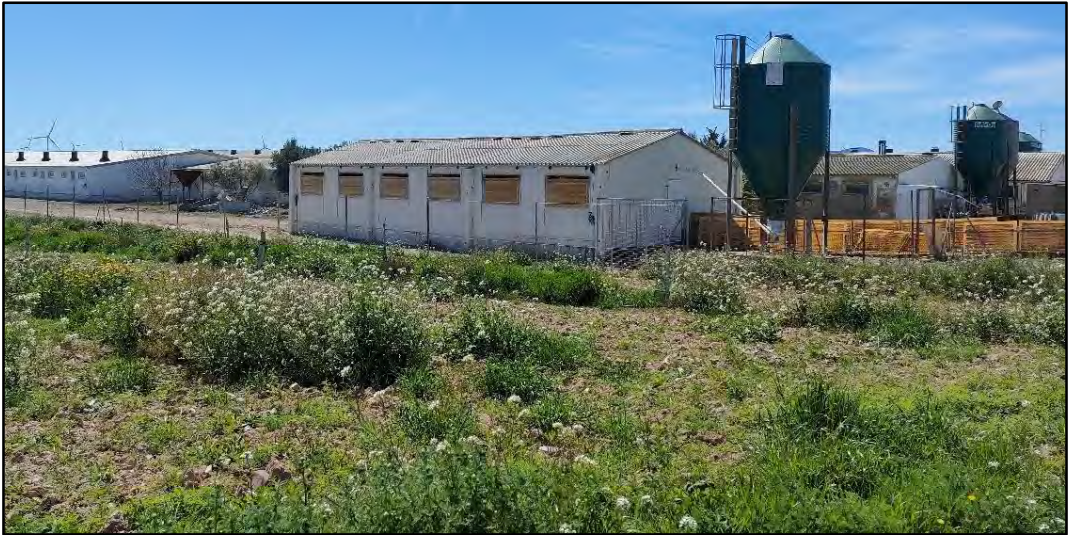
| <p>Complejo industrial de gran superficie destinada al engorde de cerdos. Se ha observado diverso personal en su interior realizando labores de mantenimiento y cuidado de los animales.</p> <p>Señalar que, al menos, parte de las necesidades eléctricas se sustentan con un generador eléctrico que está encendido todo el día y que supone el principal foco emisor. También dispone de un cañón de aire comprimido que se dispara cada 3-4 minutos en horario diurno para ahuyentar a las aves, aunque no se ha escuchado durante el presente muestreo.</p> | | |
| Turbina más próxima: HE02 | | Distancia a turbina: 2.600 m. |

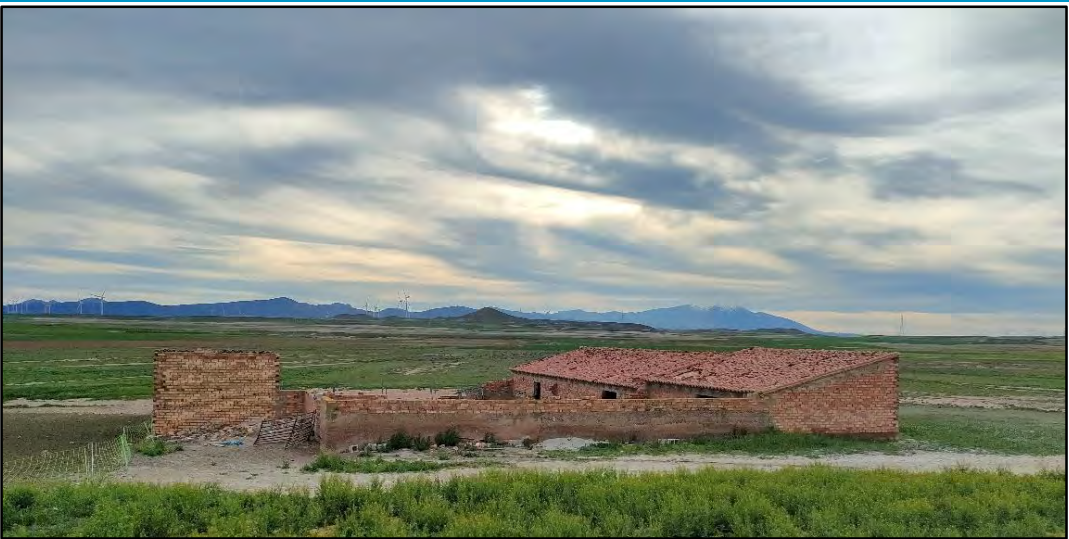
| <p>Corral de "La Foya". Ubicado al noroeste del parque eólico se trata de un corral con uso bastante continuado, donde se encierra a las ovejas en ciertos momentos del año, probablemente también durante la época de partos. En el momento de la medición no había ganado en su interior, pero sí un cerramiento eléctrico en el exterior y signos de uso reciente.</p> | | |
| Turbina más próxima: HE04 | | Distancia a turbina: 1.500 m. |
