INFORME CUATRIMESTRAL FASE EXPLOTACIÓN 2° INFORME - 5° AÑO

VIGILANCIA AMBIENTAL PE LAS MAJAS II

Nombre de la instalación:	PE Las Majas II
Provincia/s ubicación de la instalación:	Zaragoza
Desarrollo Eólico Las Majas V, S.L.	DESARROLLOS EOLICOS LAS MAJAS IV S.L.
CIF del titular:	B99344194
Nombre de la empresa de vigilancia:	Athmos Sostenibilidad SL
Tipo de EIA:	Ordinaria
Informe de FASE de:	EXPLOTACIÓN
Periodicidad del informe según DIA:	Cuatrimestral
Año de seguimiento nº:	AÑO 5
Nº de informe y año de seguimiento:	INFORME nº2 del AÑO 5
Periodo que recoge el informe:	MAYO 2024 - AGOSTO 2024

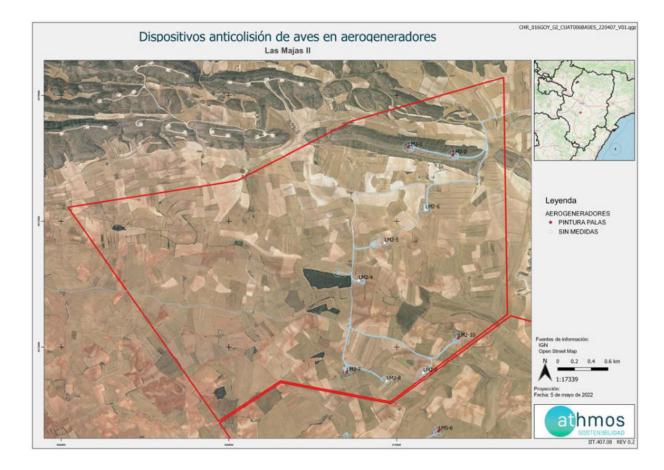
En base al informe propuesta y la resolución emitida por el INAGA, se pintaron las palas en los aerogeneradores LM2-01 LM2-02, LM2-07 y LM2-10.

Las tipologías de estas medidas de innovación se pueden clasificar en: sistemas de detección y disuasión (DD), pintado de palas (PP) y sistema de parada (DP). A continuación, en el mapa se muestran los aerogeneradores con estas medidas aplicadas.

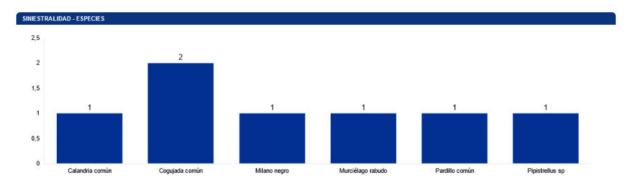
Se muestra la siniestralidad del parque eólico detallada por aerogenerador, meses y especies.

Respecto al mismo periodo cuatrimestral del año anterior (mayo a agosto de 2023), ha aumentado la siniestralidad, ya que ha pasado de tres a siete hallazgos.

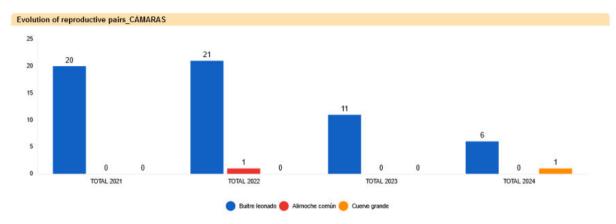
En la gráfica que se muestra a continuación se observa la evolución de la población de parejas reproductoras a lo largo de todos los censos realizados en los tres puntos definidos:

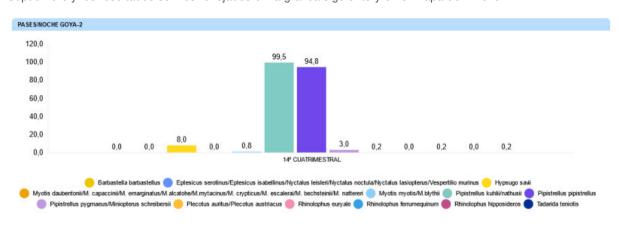
Este periodo cuatrimestral se han colocado las grabadoras de quirópteros para realizar los censos de agosto y septiembre y los resultados son los reflejados en la gráfica siguiente y en el mapa del Anexo V.

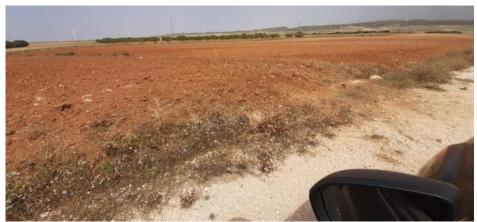
En el parque eólico Las Majas 2, se ha observado un tubo de drenaje con vegetación arbustiva, aunque no reviste gravedad.

ID_PUNTO	PROY	TIPO	ESTADO	ESTRUCTURA	OBSERVACIONES	X	Υ
	LM2	03: DRENAJE	01: DEFICIENTE	02: ODT	Tubo de drenaje taponado por vegetación arbustiva en vial de acceso al aero LM2.07.	669370	4571940

Imagen 1. Vial de acceso al aero LM2-07 con material vegetal en el drenaje.
