# INFORME CUATRIMESTRAL FASE EXPLOTACIÓN 3<sup>er</sup> INFORME - 5<sup>o</sup> AÑO

## VIGILANCIA AMBIENTAL PE LAS MAJAS II

| Nombre de la instalación: | PE Las Majas II |
| Periodo que recoge el informe: | SEPTIEMBRE 2024 - DICIEMBRE 2024 |

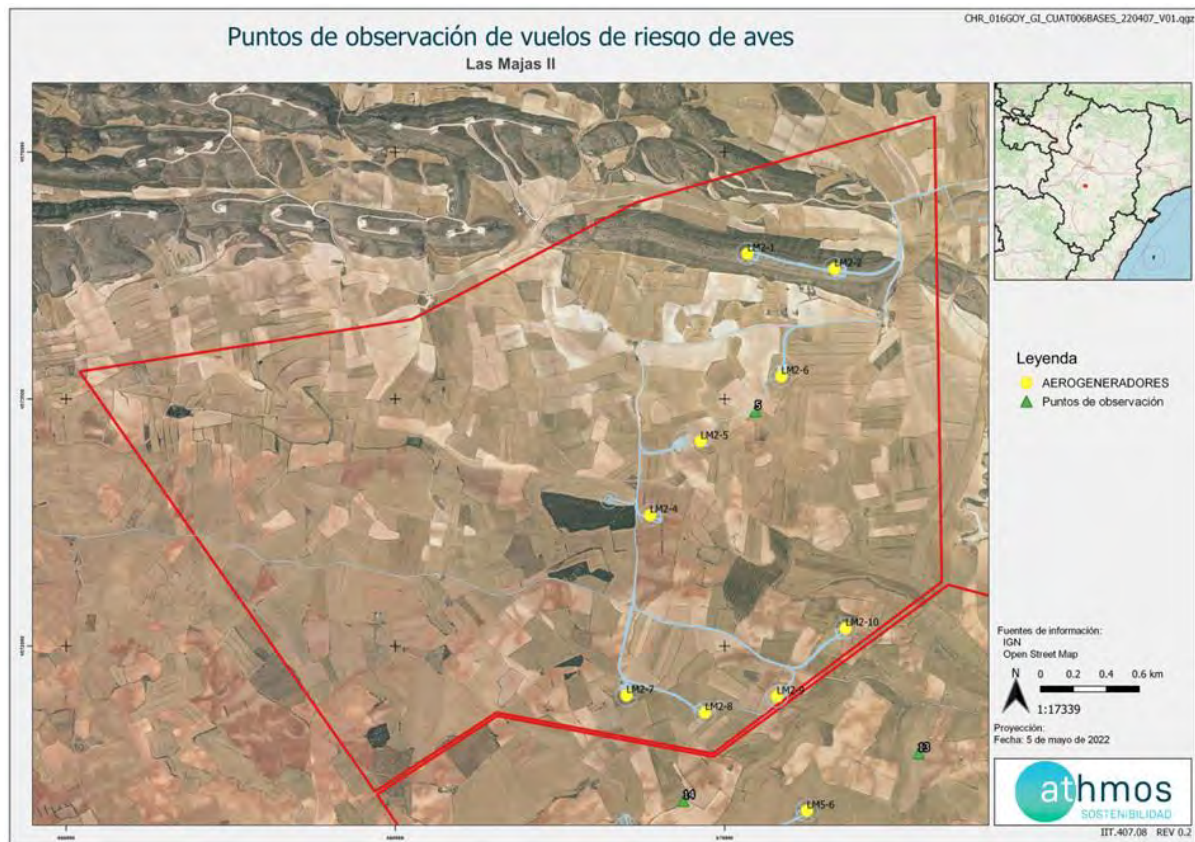
En la siguiente imagen se muestra la distribución de los diferentes puntos de observación:

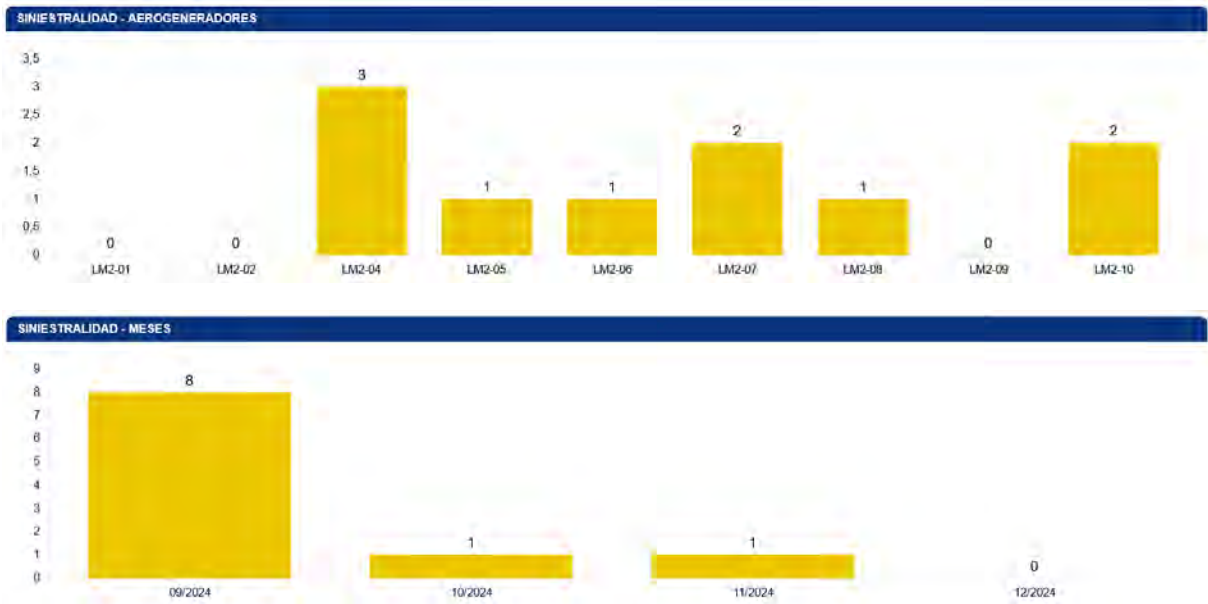
Se muestra la siniestralidad del parque eólico detallada por aerogenerador, meses y especies.

Respecto al mismo periodo cuatrimestral del año anterior (septiembre a diciembre de 2023), ha disminuido la siniestralidad, ya que ha pasado de doce a diez hallazgos.
