# INFORME CUATRIMESTRAL FASE EXPLOTACIÓN 1<sup>er</sup> INFORME - 6<sup>o</sup> AÑO

## VIGILANCIA AMBIENTAL PE LAS MAJAS III

| <b>Nombre de la instalación:</b> | PE Las Majas III |
| <b>Nº de informe y año de seguimiento:</b> | INFORME nº1 del AÑO 6 |

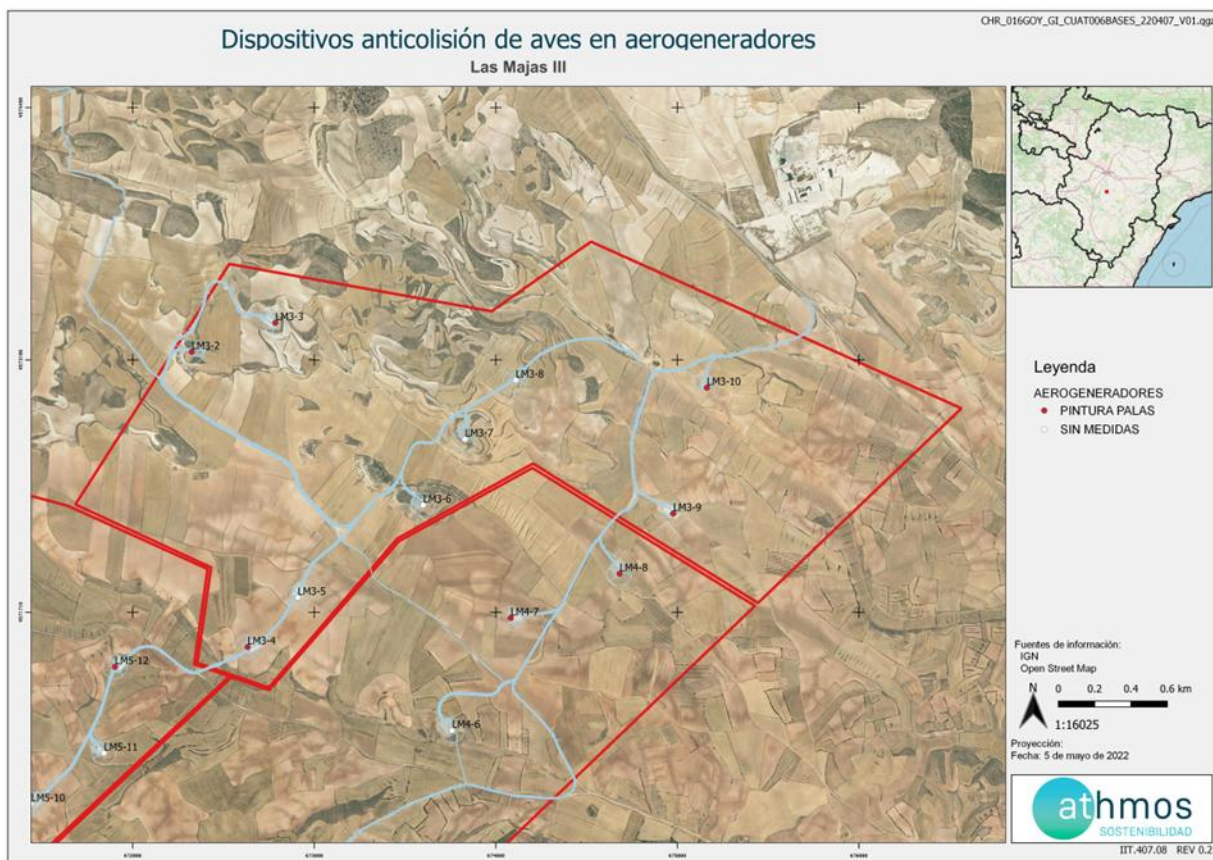
En base al informe propuesta y la resolución emitida por el INAGA, se pintaron las palas en los aerogeneradores LM3-03, LM3-04, LM3-09 y LM3-10.

Las tipologías de estas medidas de innovación se pueden clasificar en: sistemas de detección y disuasión (DD), pintado de palas (PP) y sistema de parada (DP). A continuación, en el mapa se muestran los aerogeneradores con estas medidas aplicadas.

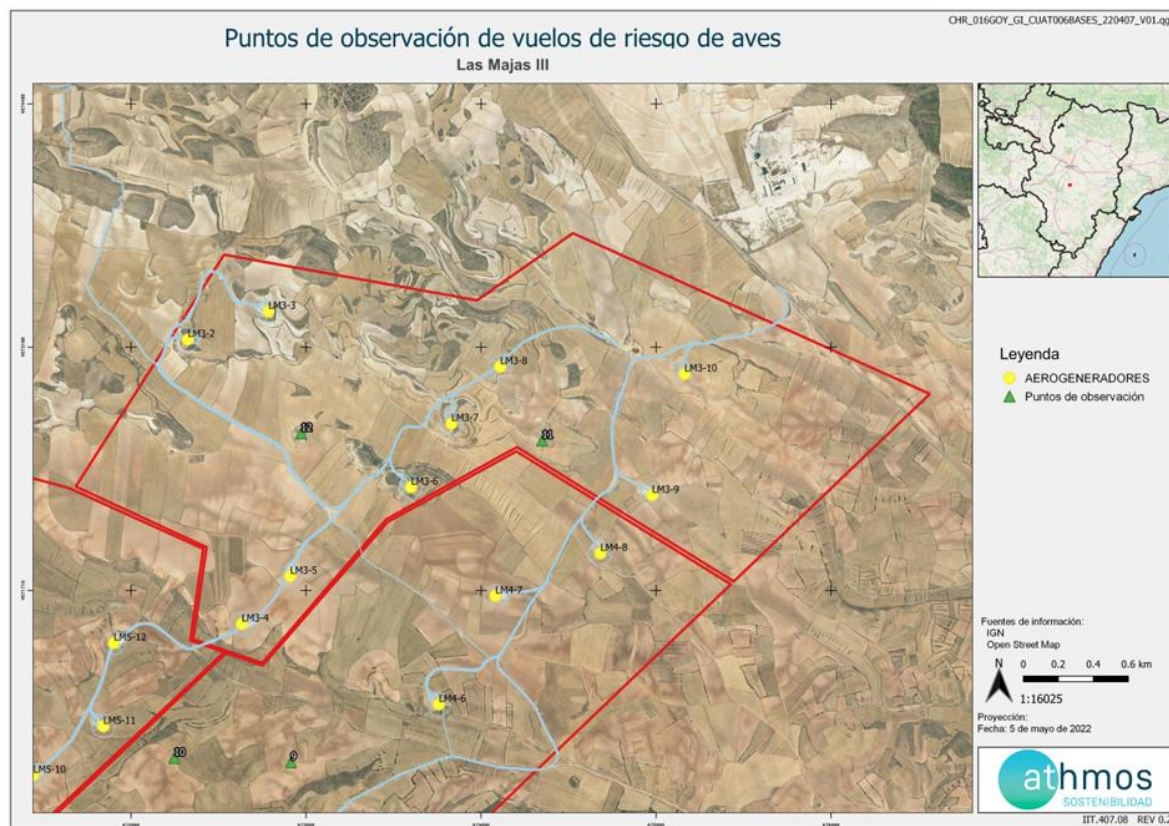
En la siguiente imagen se muestra la distribución de los diferentes puntos de observación.
