# INFORME CUATRIMESTRAL FASE EXPLOTACIÓN 2º INFORME - 5º AÑO

## VIGILANCIA AMBIENTAL PE LAS MAJAS IV

| <b>Nombre de la instalación:</b> | PE Las Majas IV |
| <b>Informe de FASE de:</b> | EXPLOTACIÓN |

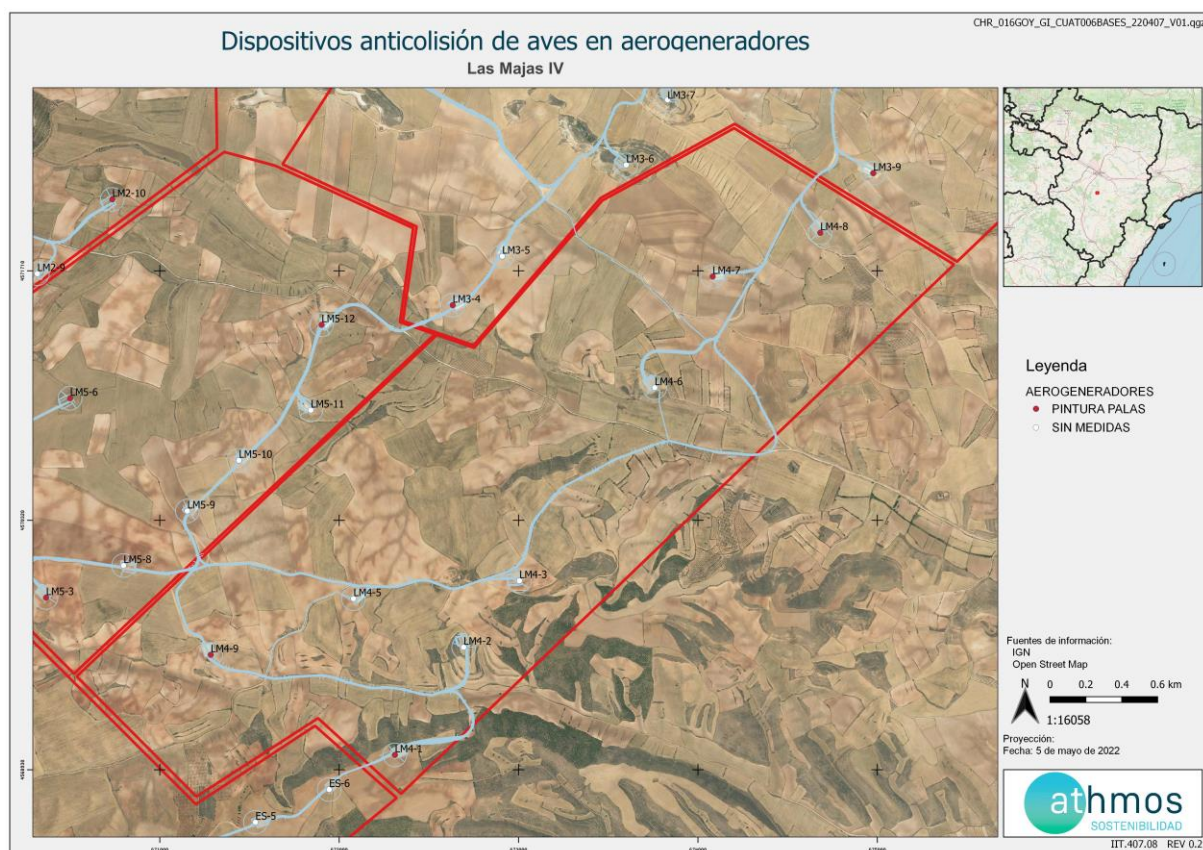
En base al informe propuesta y la resolución emitida por el INAGA, se pintaron las palas en los aerogeneradores LM4-01 LM4-07, LM4-08 y LM4-09.

Las tipologías de estas medidas de innovación se pueden clasificar en: sistemas de detección y disuasión (DD), pintado de palas (PP) y sistema de parada (DP). A continuación, en el mapa se muestran los aerogeneradores con estas medidas aplicadas.

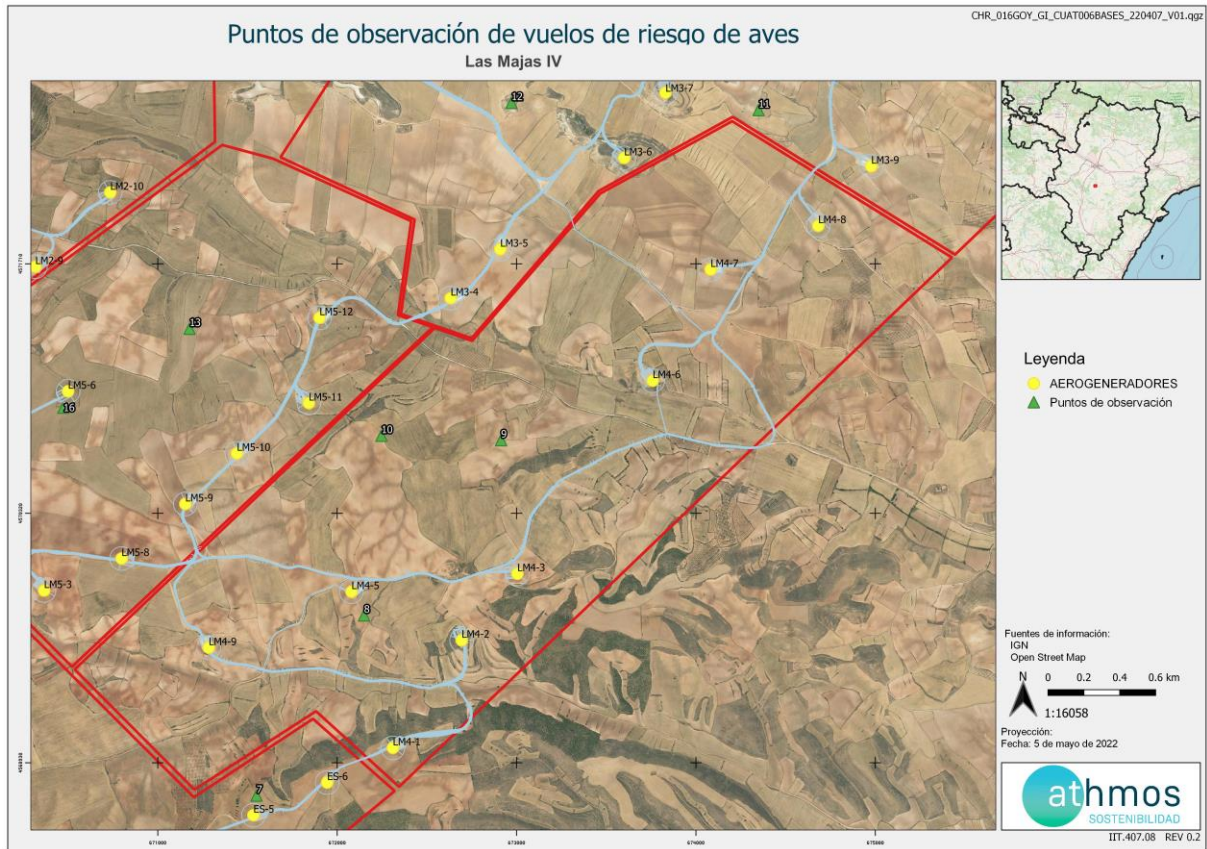
En la siguiente imagen se muestra la distribución de los diferentes puntos de observación.

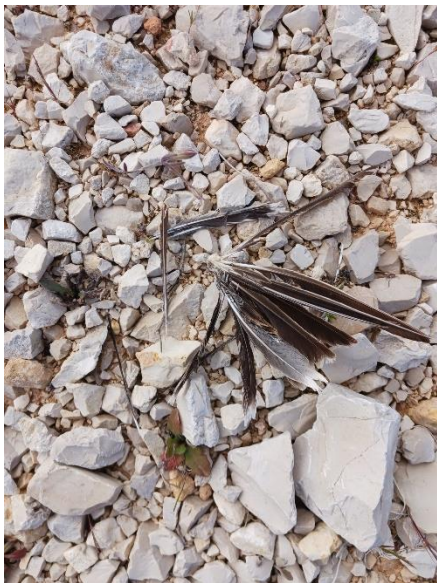
| <div data-bbox="958 422 1393 1007" data-label="Image"> </div> <div data-bbox="976 1035 1370 1067" data-label="Caption"> <p>Fig 1: Alauda sp (<i>Alauda sp</i>) en LM4-06</p> </div> | | |

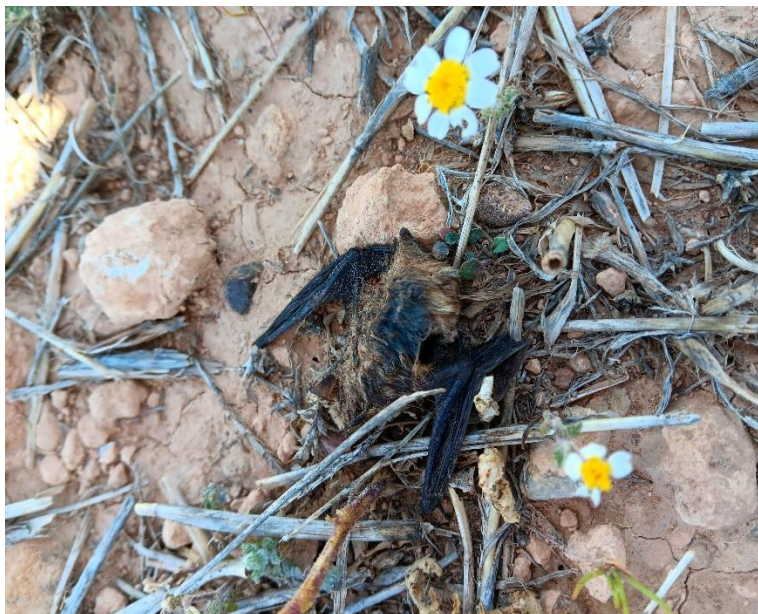
Fig 1: Pipistrellus sp (*Pipistrellus sp*) en LM4-09

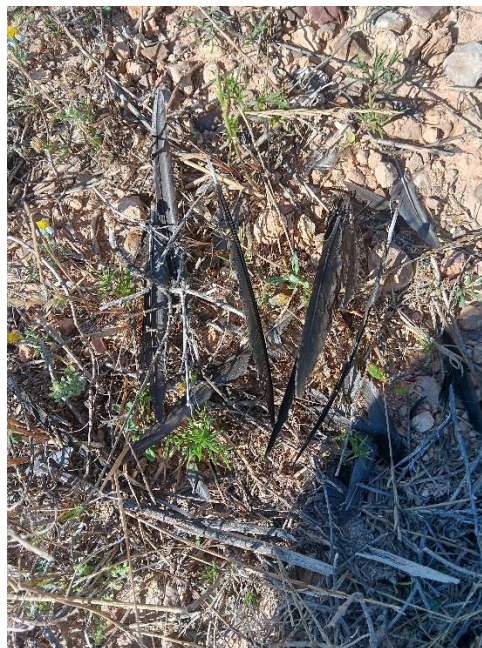
Fig 1. Vencejo común en LM4-09.

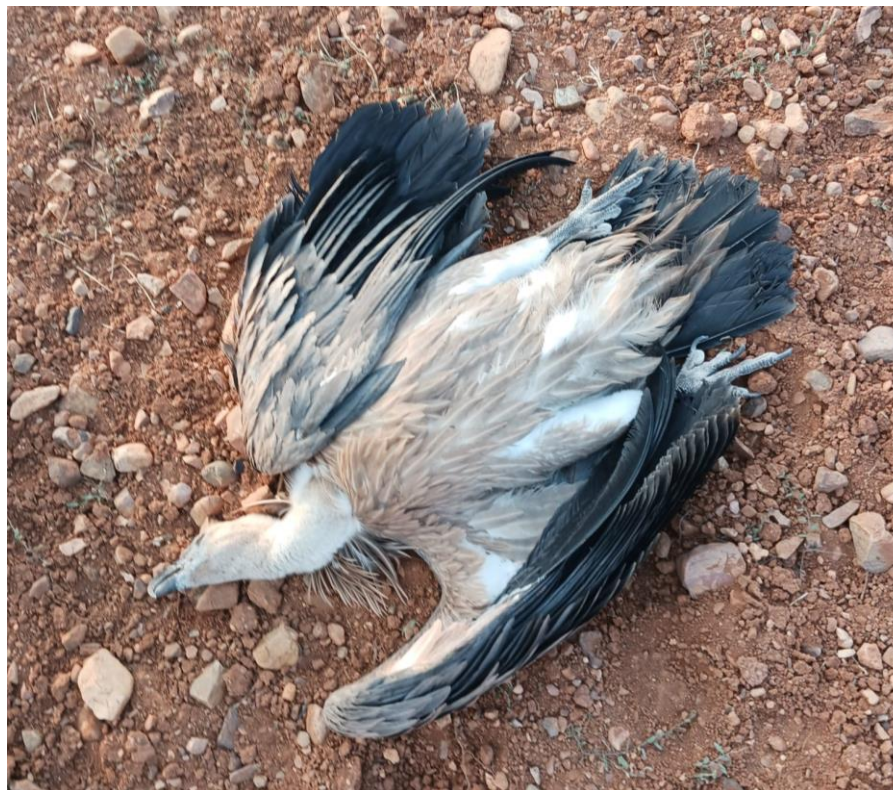
Fig 1. Buitre leonado (*Gyps fulvus*) en LM4-03.
