# INFORME CUATRIMESTRAL FASE EXPLOTACIÓN 3<sup>er</sup> INFORME - 5<sup>o</sup> AÑO

## VIGILANCIA AMBIENTAL PE LAS MAJAS V

| <b>Nombre de la instalación:</b> | PE Las Majas V |
| <b>Nº de informe y año de seguimiento:</b> | INFORME nº3 del AÑO 5 |

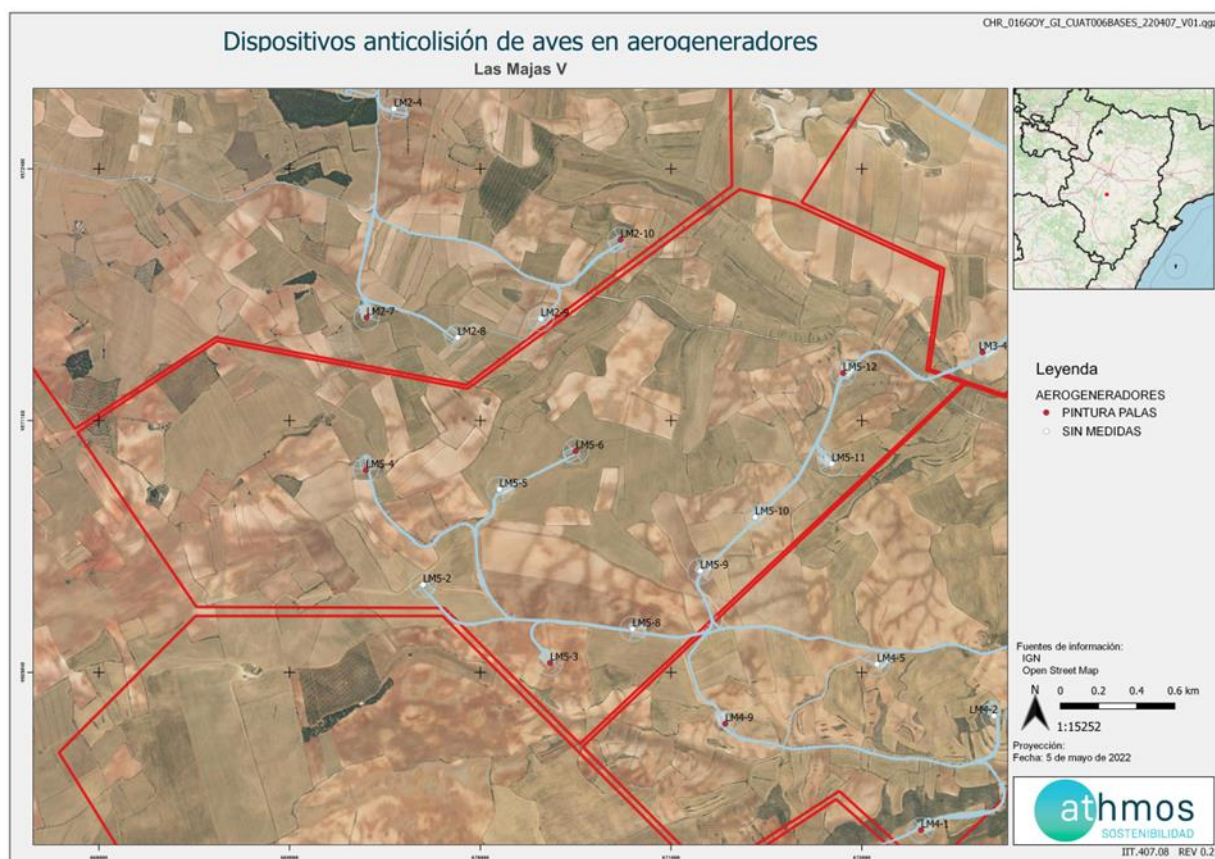
Con base en el informe propuesto y la resolución emitida por el INAGA, se pintaron las palas en los aerogeneradores LM5-03, LM5-04, LM5-06 y LM5-12.

Las tipologías de estas medidas de innovación se pueden clasificar en: sistemas de detección y disuasión (DD), pintado de palas (PP) y sistema de parada (DP). A continuación, en el mapa se muestran los aerogeneradores con estas medidas aplicadas.

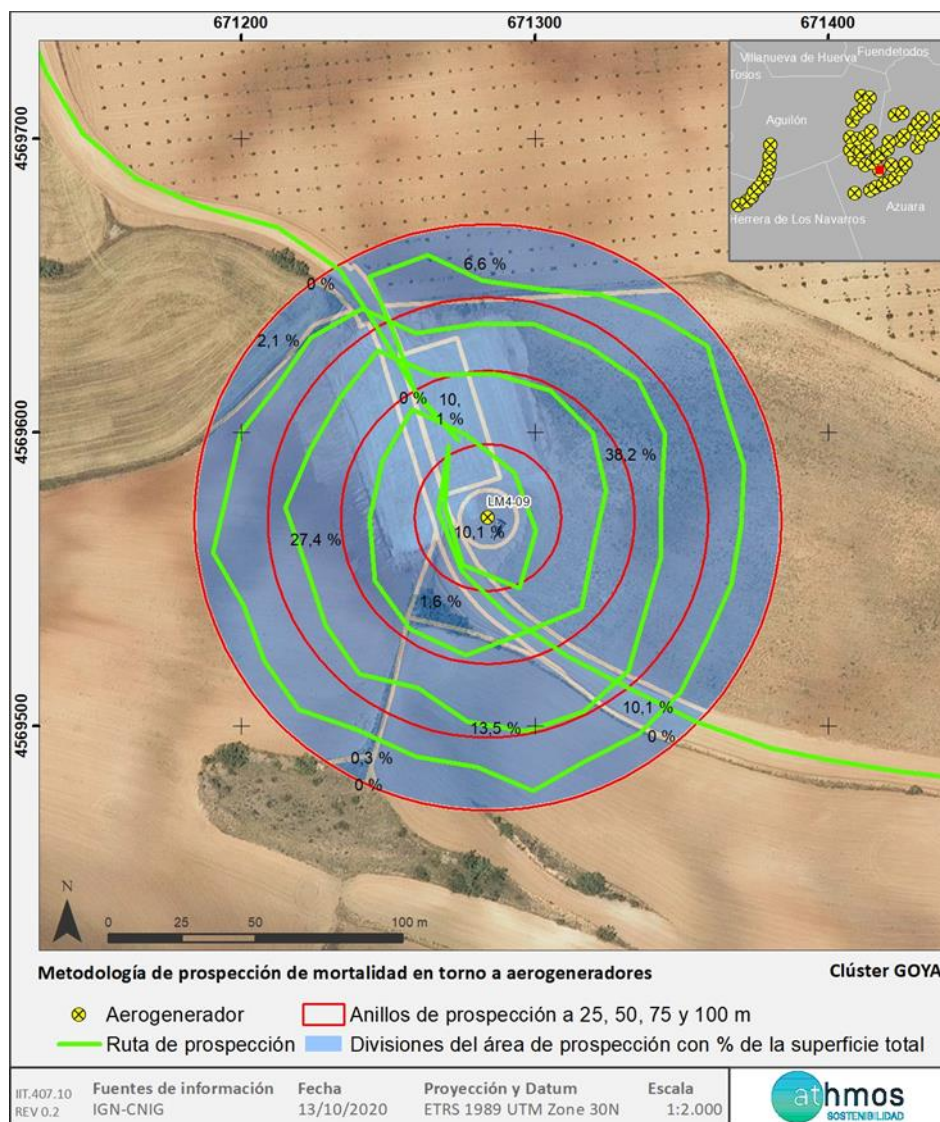
El “Protocolo de seguimiento de mortalidad del Gobierno de Aragón”, analizado con la Dirección General de Biodiversidad, y adaptado a las indicaciones propuestas en la correspondiente Declaración de Impacto Ambiental (DIA) indica la realización de búsquedas circulares concéntricas cada 25 metros, en un radio de 100 m para cada aerogenerador. Por tanto, se describen cuatro círculos de búsqueda para los 25, 50, 75 y 100 m. La distancia lineal recorrida por aerogenerador ascienda a 1,57 km lineales.

Dentro de este archivo, se agrupan todos los tracks específicos de cada visita de siniestralidad realizada al parque eólico, con la misma nomenclatura: "TRACK\_LM5\_W02\_20220111", donde LM5 es la codificación del proyecto, W02 la semana del año correspondiente y fecha de realización de la visita

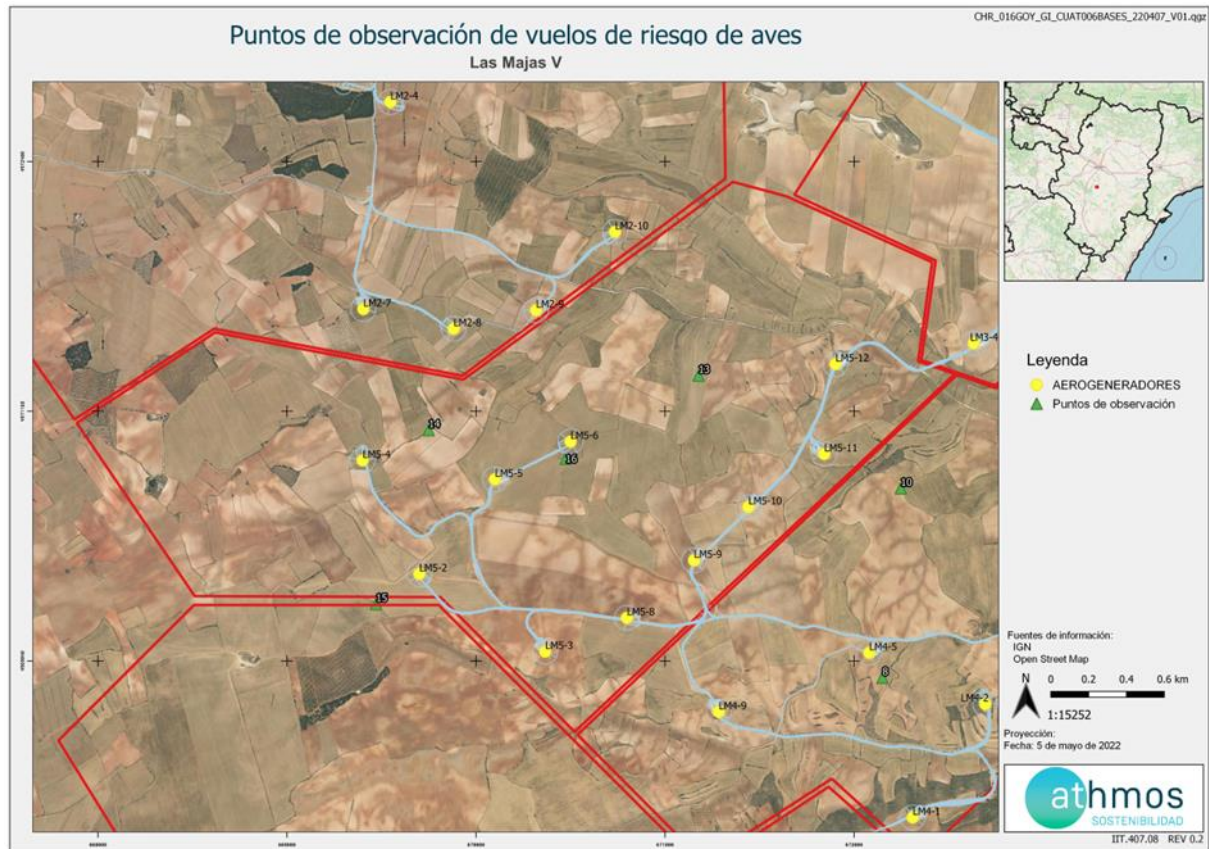
En la siguiente imagen se muestra la distribución de los diferentes puntos de observación.

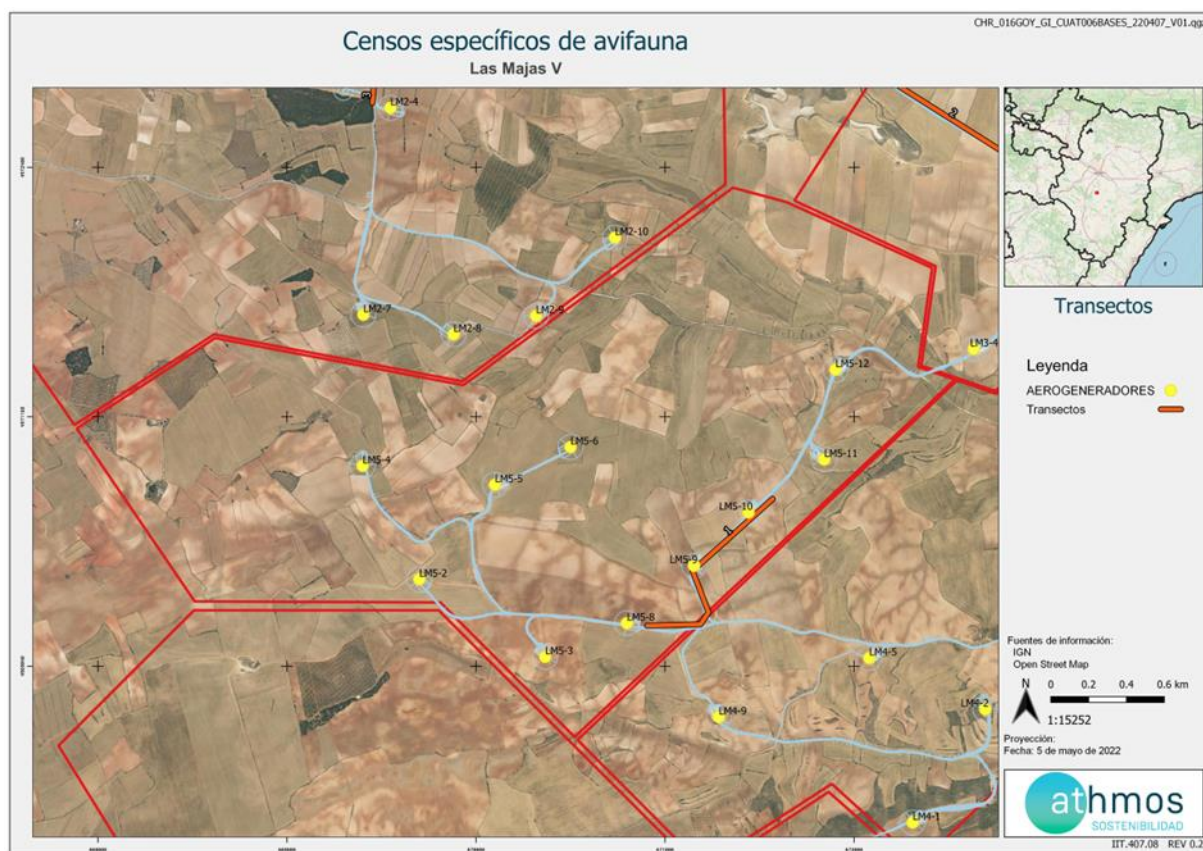
El transecto, denominados TA24 de 1,5 km, se realizan tres veces al año (invierno, primavera y verano), durante toda la fase de explotación.

A continuación, se muestra la ubicación del transecto definido para el proyecto:

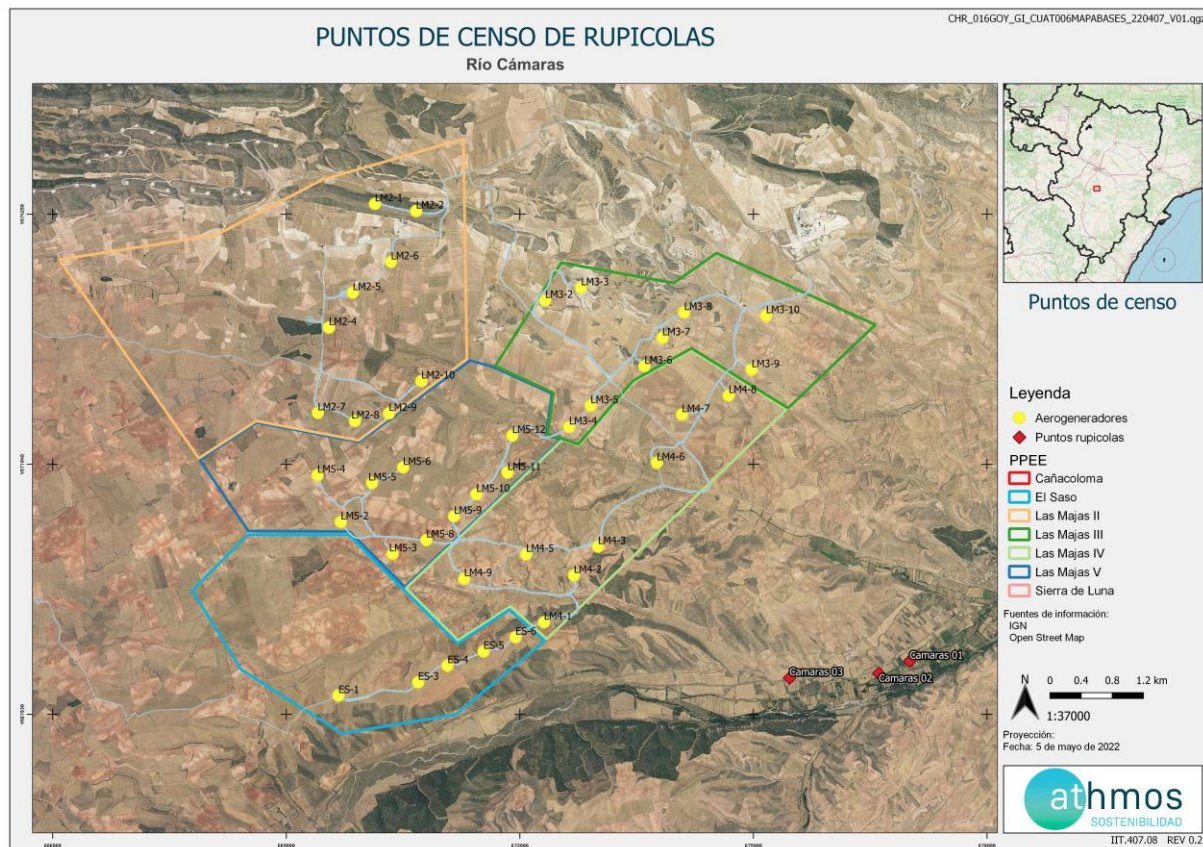
Se han definido tres puntos de observación en los roquedos del río Cámaras para realizar el seguimiento del éxito reproductivo y el estado poblacional de aves rupícolas, como el buitre leonado y el alimoche común, entre otras.

A continuación, se muestra la ubicación de los puntos de rupícolas:

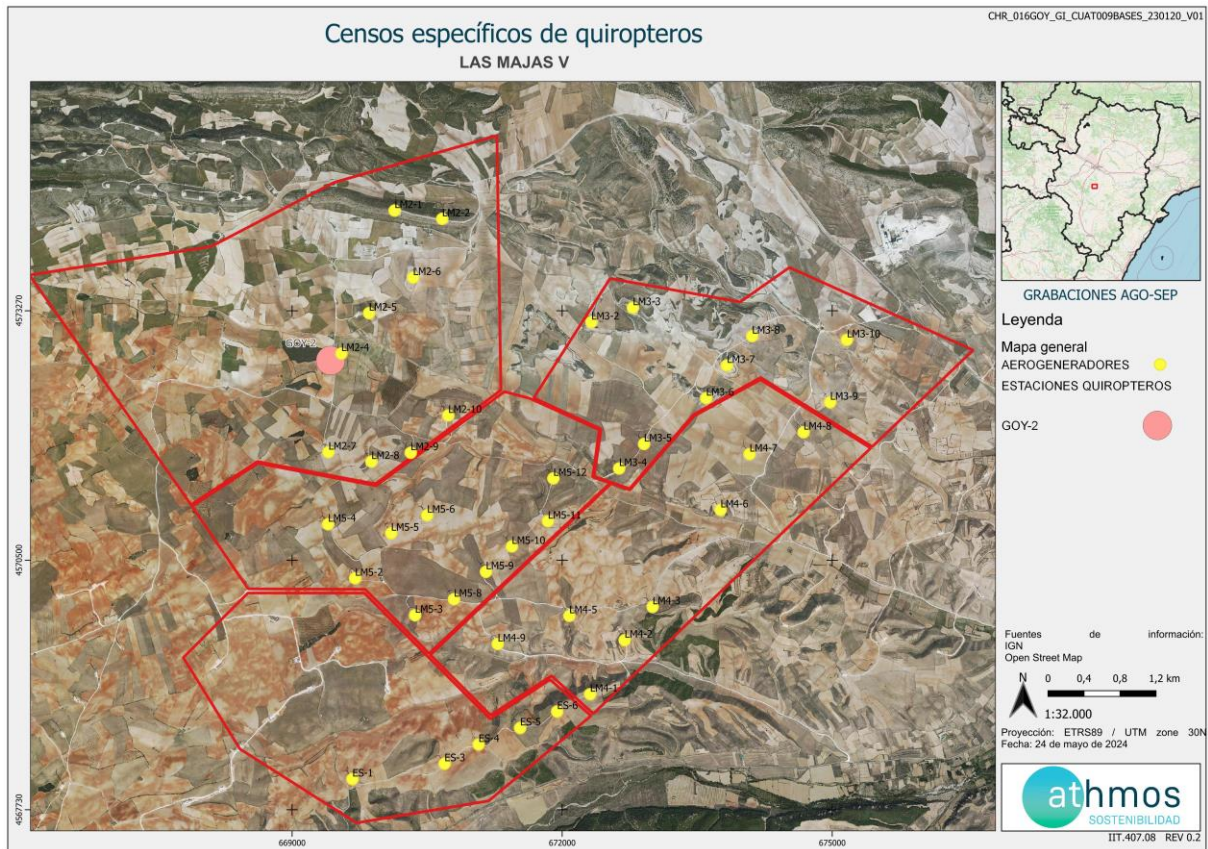
A continuación, se muestra la ubicación de el/los puntos de colocación de las grabadoras:

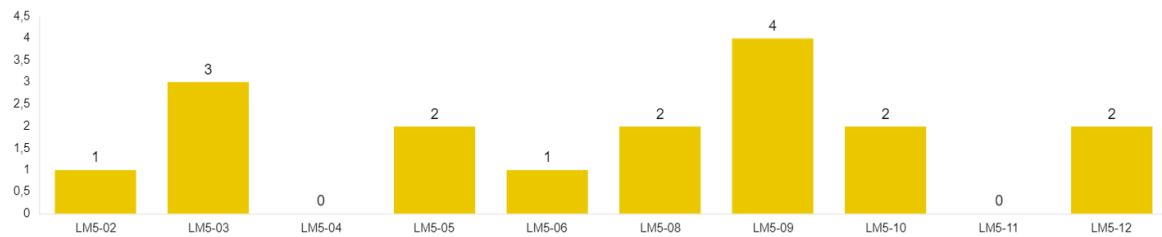
SINIESTRALIDAD - AEROGENERADORES

Se muestra la siniestralidad del parque eólico detallada por aerogenerador, meses y especies.

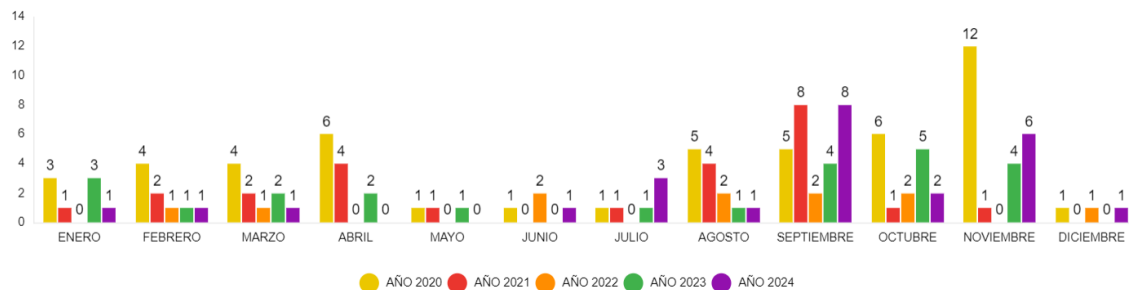
SINIESTRALIDAD MESES - EVOLUCIÓN ANUAL

Se muestra la siniestralidad acumulada del parque eólico detallada por aerogenerador, meses y especies:

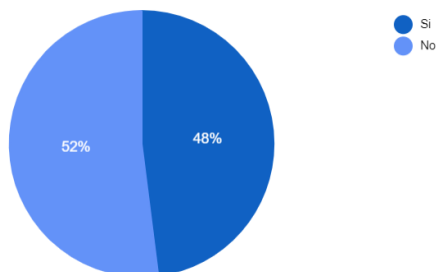
VUELO DE RIESGO

Las siguientes gráficas muestran la altura de vuelo de las observaciones y el porcentaje de vuelos de riesgo:

Se considera **vuelo de riesgo** cuando un individuo entra en un radio de 200 metros alrededor del aerogenerador objeto de observación.

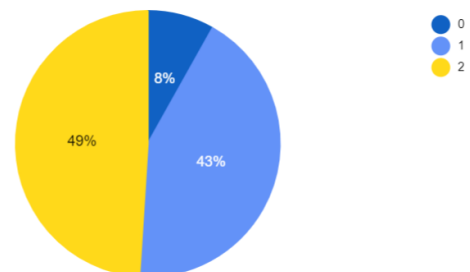
ALTURA DE VUELO

La altura se categoriza de la siguiente manera; **0**: Individuos posados, **1**: Vuelo por debajo del barrido de las palas, **2**: En el área de barrido de las palas y **3**: Por encima del área del barrido de las palas.

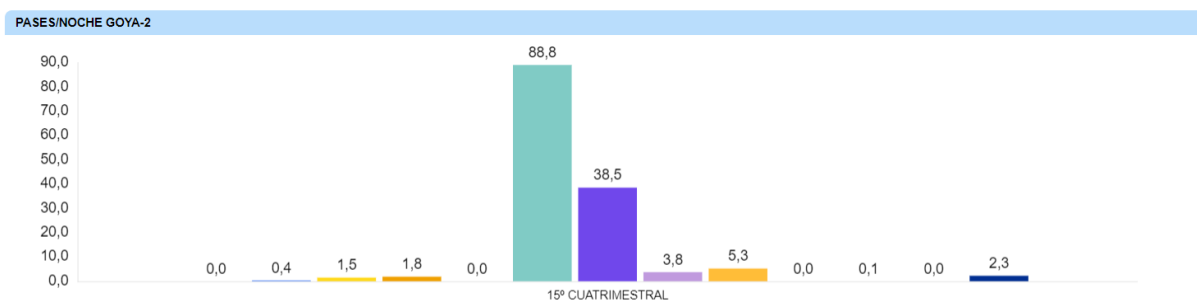
En este periodo cuatrimestral se han colocado las grabadoras de quirópteros para realizar los censos de agosto y los resultados son los reflejados en la gráfica siguiente y en el mapa del Anexo V.

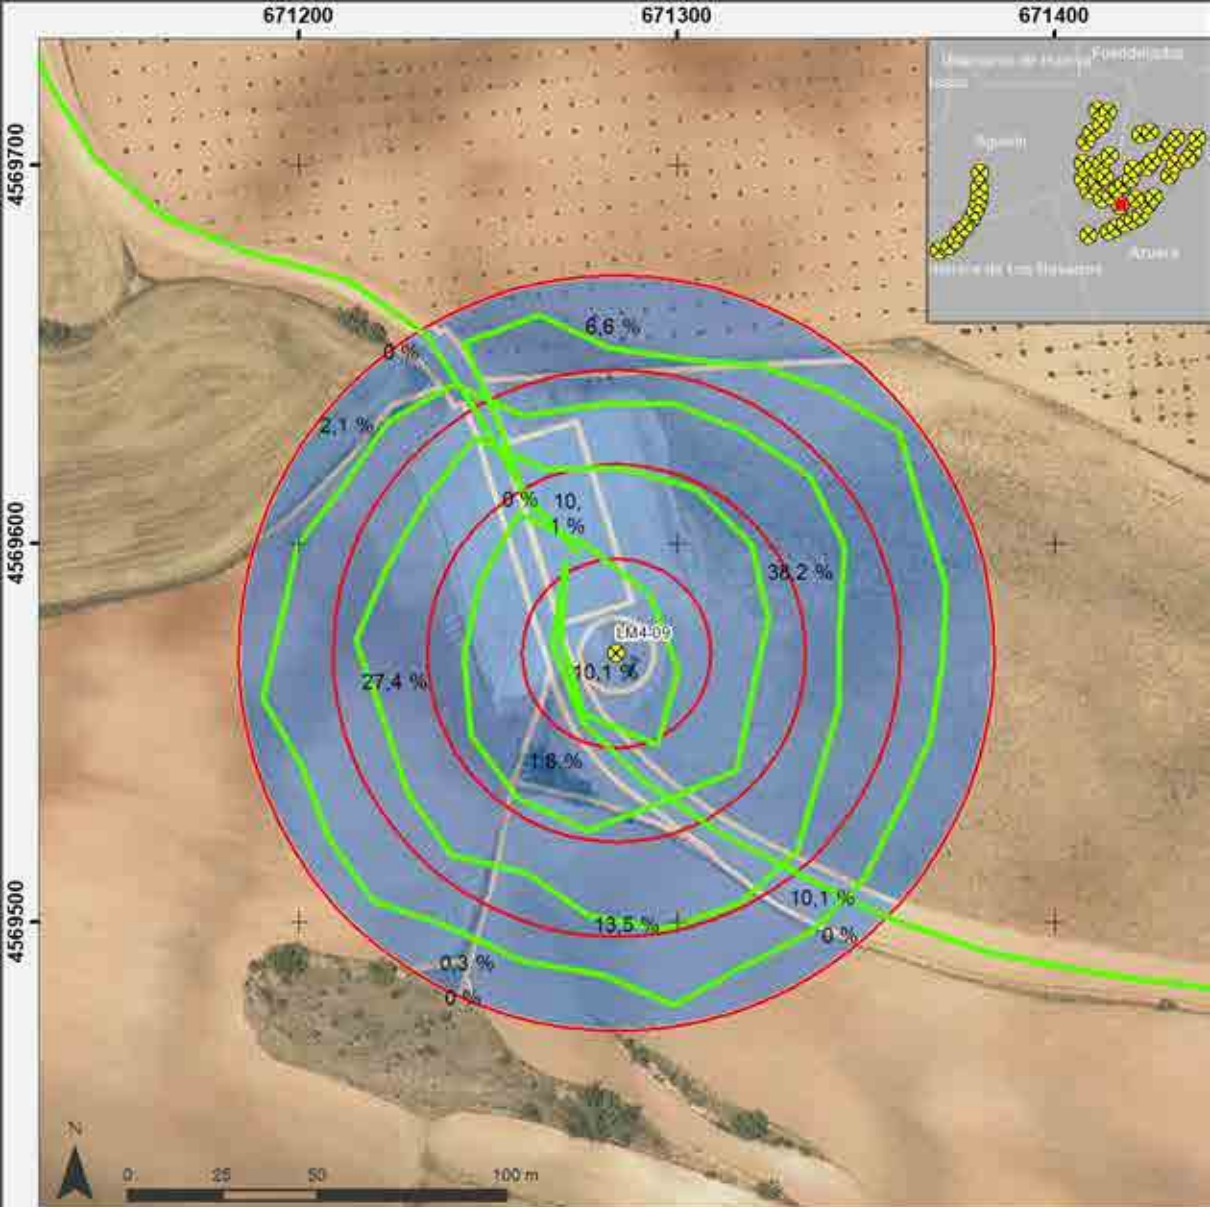
### Metodología de prospección de mortalidad en torno a aerogeneradores

- Aerogenerador
- Anillos de prospección a 25, 50, 75 y 100 m
- Ruta de prospección
- Divisiones del área de prospección con % de la superficie total

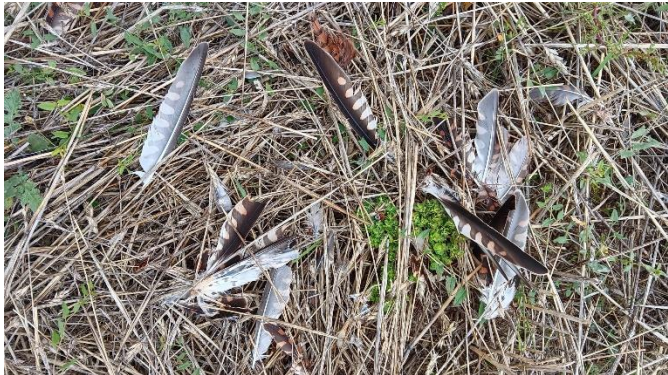
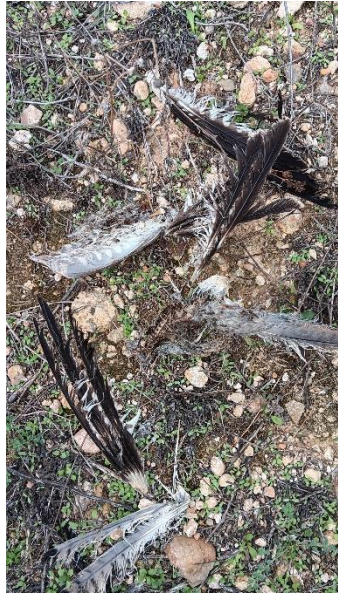
| <div data-bbox="674 662 1339 1038"> </div> <div data-bbox="1361 443 1697 1038"> </div> <p data-bbox="936 1118 1433 1145"><i>Fig 1 y 2. Restos de Cernícalo en LM5-05 y LM5-06</i></p> | | |

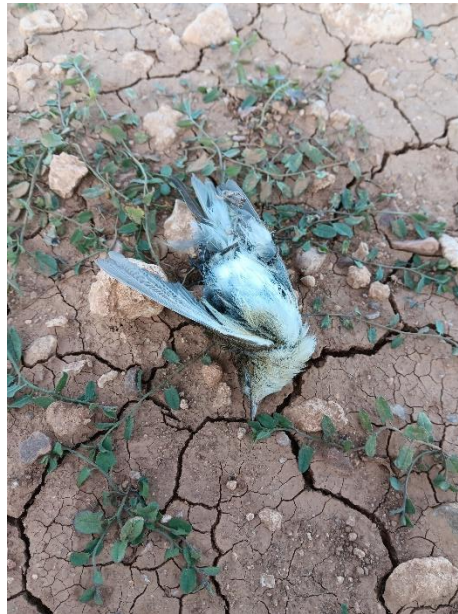
Fig 1 *Acrocephalus scirpaceus* en LM5-09

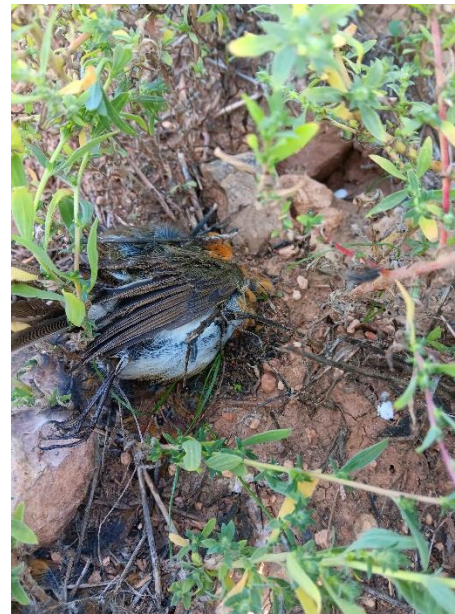
Fig 2. *Eritacus rubecola* en LM5-12

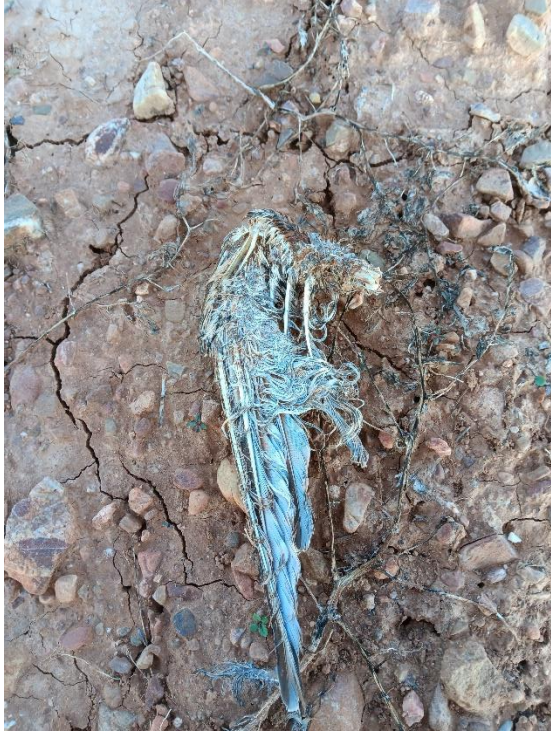
| | | <div data-bbox="911 381 1460 1115" data-label="Image"> </div> <div data-bbox="1059 1145 1314 1169" data-label="Caption"> <p>Fig 3. Falco sp. en LM5-09</p> </div> |

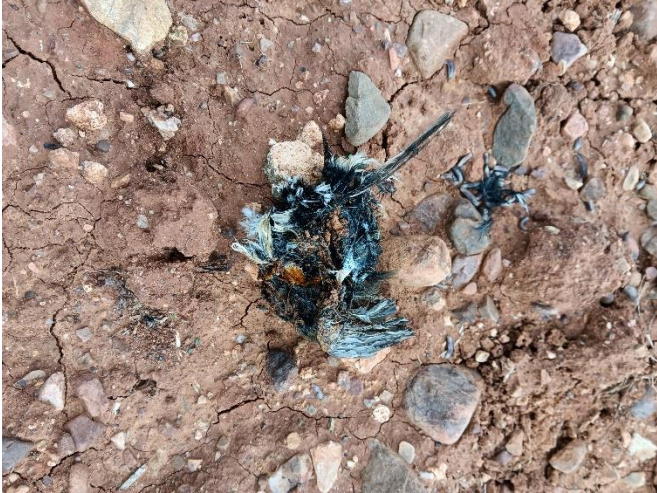
Fig 1. Petirrojo europeo en LM5-03

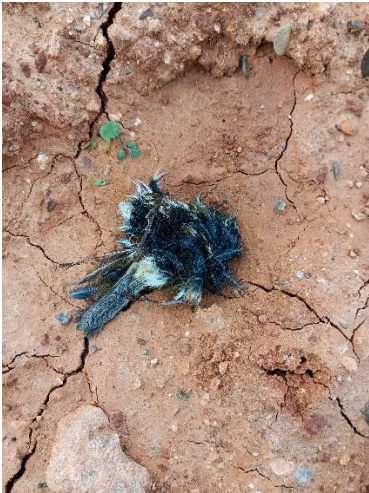
Fig 2. Mosquitero común en LM5-03

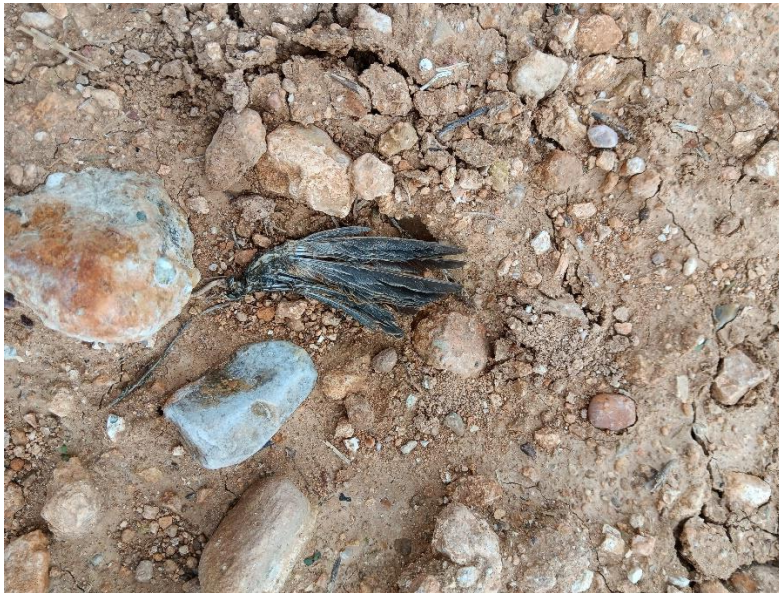
Fig 3. Restos de alaudidos en LM5-10

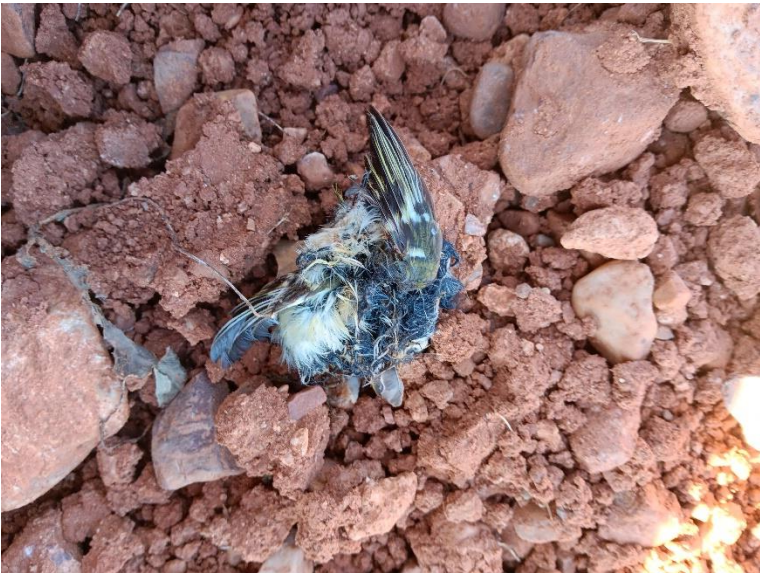
| <div data-bbox="808 432 1565 1007"> </div> <div data-bbox="1019 1090 1357 1117"> Fig 1. Rey zuelo listado en LM5-08 </div> | | |

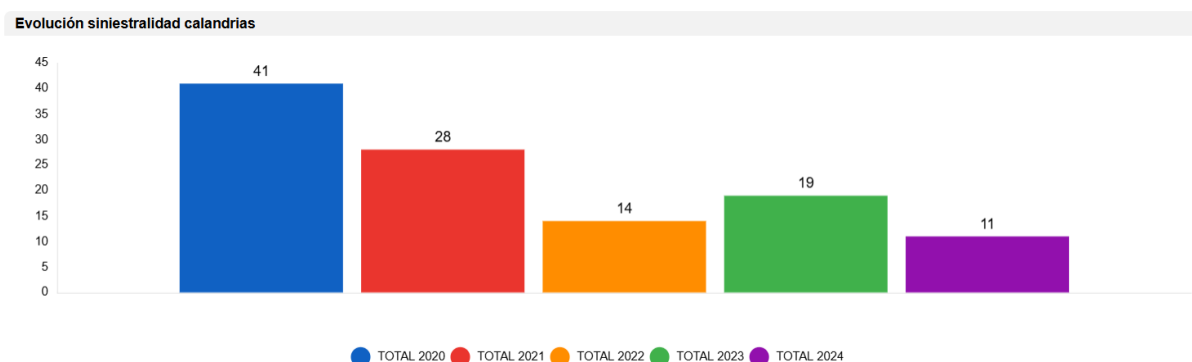
Fig. 1 Evolución mortalidad en CLUSTER GOYA

Se observa el descenso de la mortalidad de un 32% en 2021 con respecto a 2020, realizando el mismo esfuerzo prospectivo en todos los parques, en el caso de 2022, se observa una reducción de un 54% respecto a 2021 y un 68% con respecto a 2020 tras la aplicación de las medidas propuestas en el informe de 2021. En el año 2023 la siniestralidad ha aumentado un 36% respecto a 2022. En el año 2024, la siniestralidad ha disminuido un 42% respecto al año 2023.

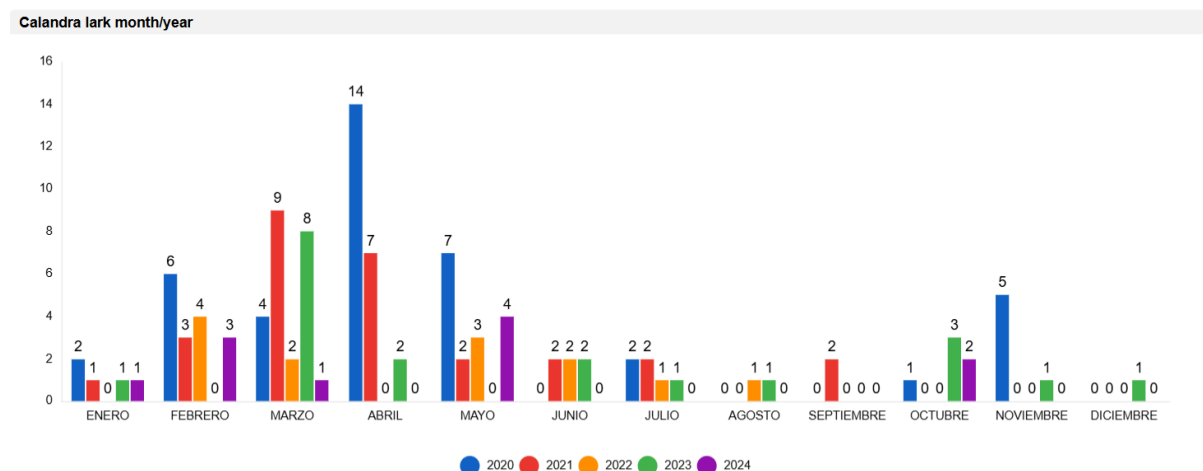
Fig. 2 Siniestralidad reportada de calandria de forma mensual entre los años 2020-2024

Posteriormente, hasta el mes de abril, coincidiendo con el periodo de apareamiento y puestas, el mayor número de machos se va concentrando en los campos que no fueron labrados tras la cosecha del año anterior o que permanecían baldíos y que corresponden a los que seleccionan un mayor número de parejas reproductoras para criar. En estos vuelos nupciales los machos se elevan en altura alcanzando alturas de más de 200 m atravesando la altura de riesgo de las aspas de los aerogeneradores. Las colisiones se deben producir en el ascenso y en los descensos bruscos que hacen los machos y en las persecuciones que realizan entre ellos.

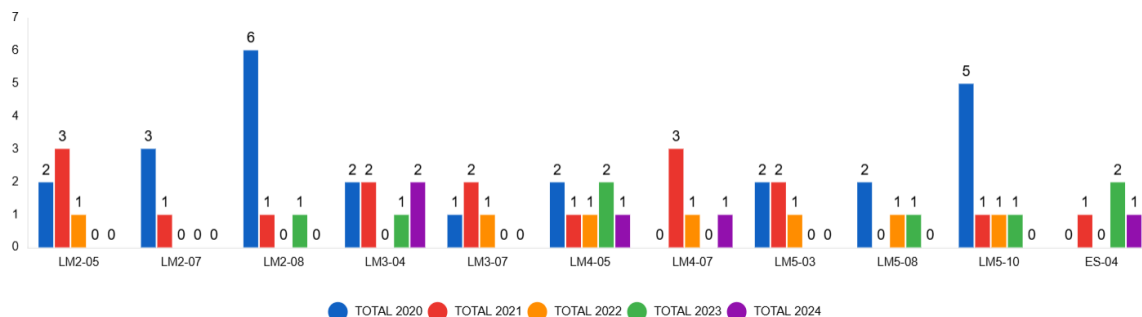
Fig. 3 Siniestralidad reportada de calandria en los años 2020 - 2023 en los aerogeneradores con mayor tasa de siniestralidad

Este año se han añadido aerogeneradores problemáticos, estos aerogeneradores se han seleccionado debido a que presentan 4 o más casos de siniestralidad. En total, los casos detectados en esta situación han sido 5, suponiendo casi el 50% de los hallazgos de 2024 (45,5%).

Se ha observado que en el PPEE de Cañacoloma ha habido un aumento de casos, sin embargo, en el resto de parques ha habido una disminución de los hallazgos.

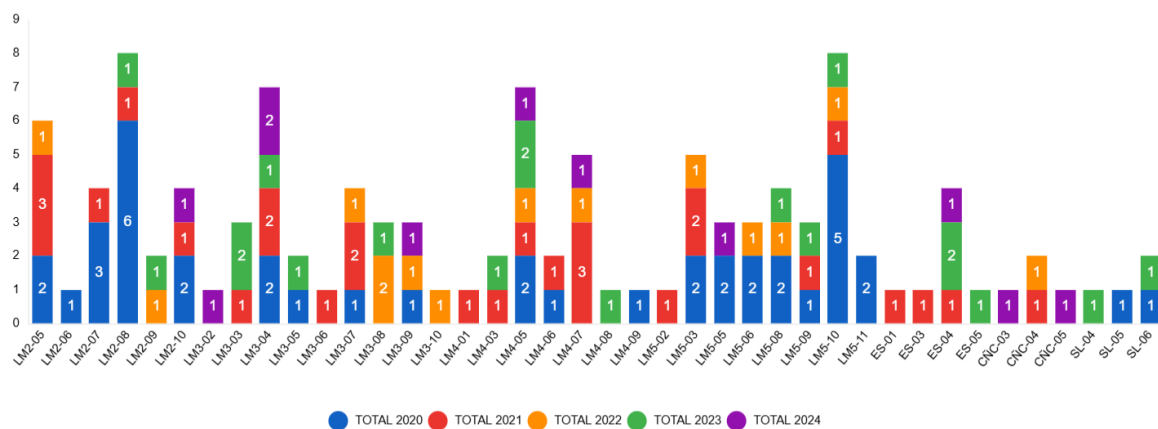
Fig. 4 Mortalidad de calandrias por aerogenerador y por años

No obstante, durante este año se han producido hallazgos de restos de alaudidos, catalogados como “*Alauda sp*” que no ha sido posible su identificación en campo, debido al estado de estos restos. Estos hallazgos suman un total de 14 siniestros. Por lo que es probable que el número de siniestros de calandria común en el año 2024 sea mayor.

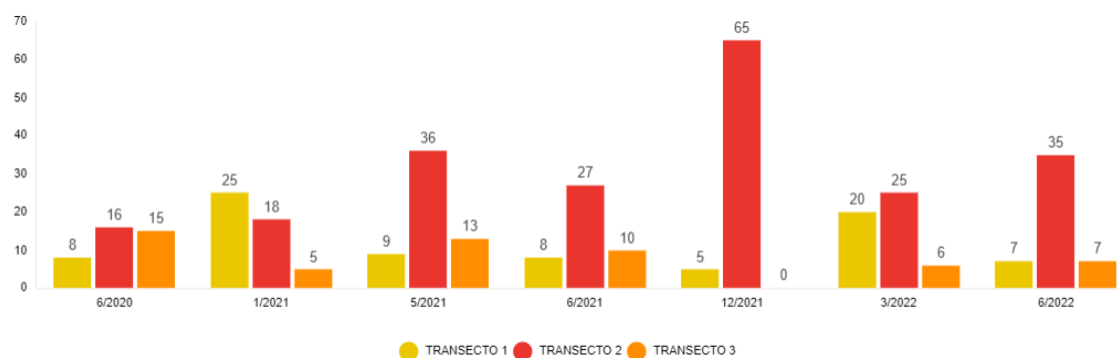
Fig. 5 Resultados de los transectos realizados de 2020 a 2022.

La densidad obtenida en los transectos muestra un descenso poco importante durante los dos primeros años pasando de 18 calandrias/10 ha en 2020, a 15 calandrias/10 ha en 2021, con un posterior ascenso en 2022, esta fluctuación puede ser debida a las condiciones climatológicas y de alimento favorables con las de los años anteriores, entre otros
