# INFORME CUATRIMESTRAL FASE EXPLOTACIÓN 1<sup>er</sup> INFORME – 2<sup>o</sup> AÑO

## VIGILANCIA AMBIENTAL PE LAS MAJAS 6 A

<b>Nombre de la instalación:</b>	PE Las Majas VI A
<b>Provincia/s ubicación de la instalación:</b>	Zaragoza
<b>Nombre del titular:</b>	Desarrollo Eólicos Las Majas VI, S.L.
<b>CIF del titular:</b>	B – 99344160
<b>Nombre de la empresa de vigilancia:</b>	Athmos Sostenibilidad SL
<b>Tipo de EIA:</b>	Ordinaria
<b>Informe de FASE de:</b>	EXPLOTACIÓN
<b>Periodicidad del informe según DIA:</b>	Cuatrimestral
<b>Año de seguimiento nº:</b>	AÑO 2
<b>Nº de informe y año de seguimiento:</b>	INFORME nº1 del AÑO 2
<b>Periodo que recoge el informe:</b>	JULIO 2023 – OCTUBRE 2023

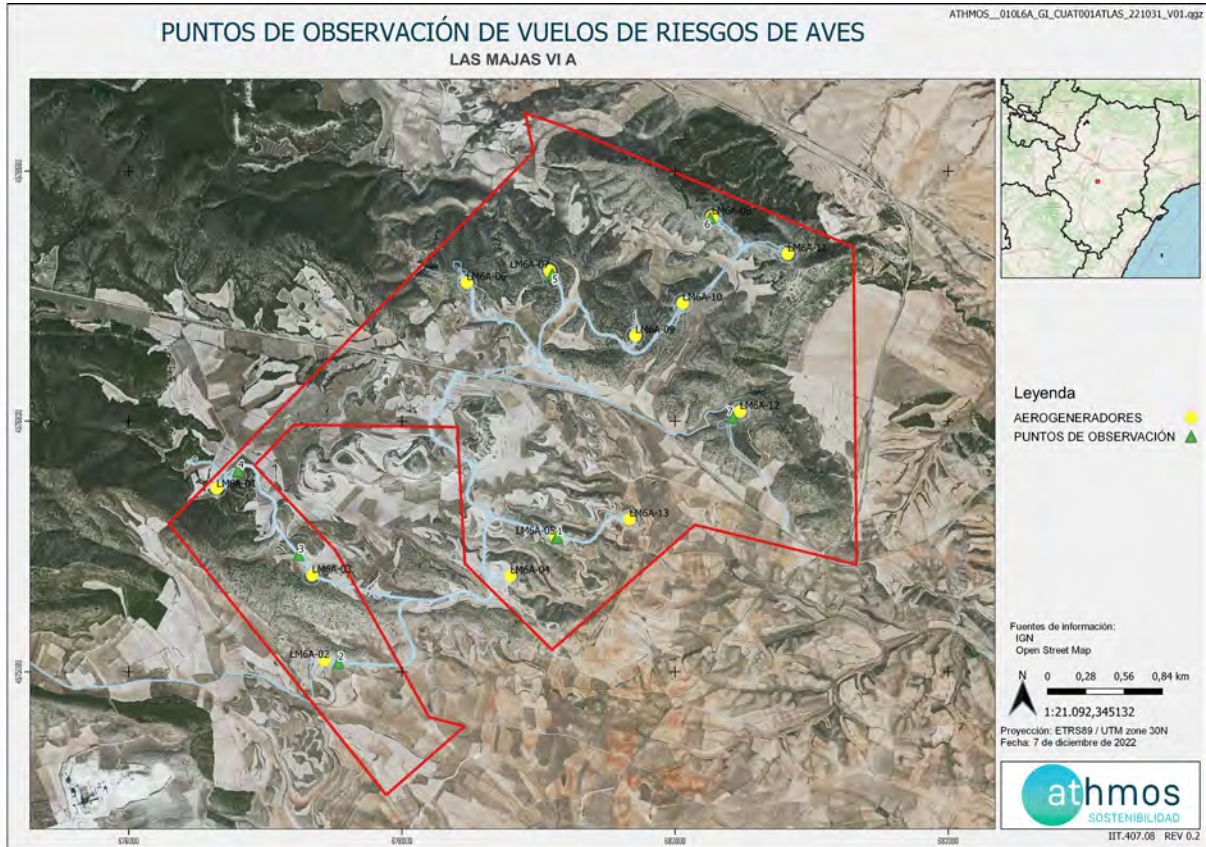
Se han definido una red de **7 puntos de observación** para los 13 aerogeneradores que componen el parque. En acuerdo con la Dirección General de Biodiversidad, se establecen un total de 38 visitas anuales a los puntos de observación con periodicidad semanal y de una duración mínima de 30 min.

En la siguiente imagen se muestra la distribución de los diferentes puntos de observación.

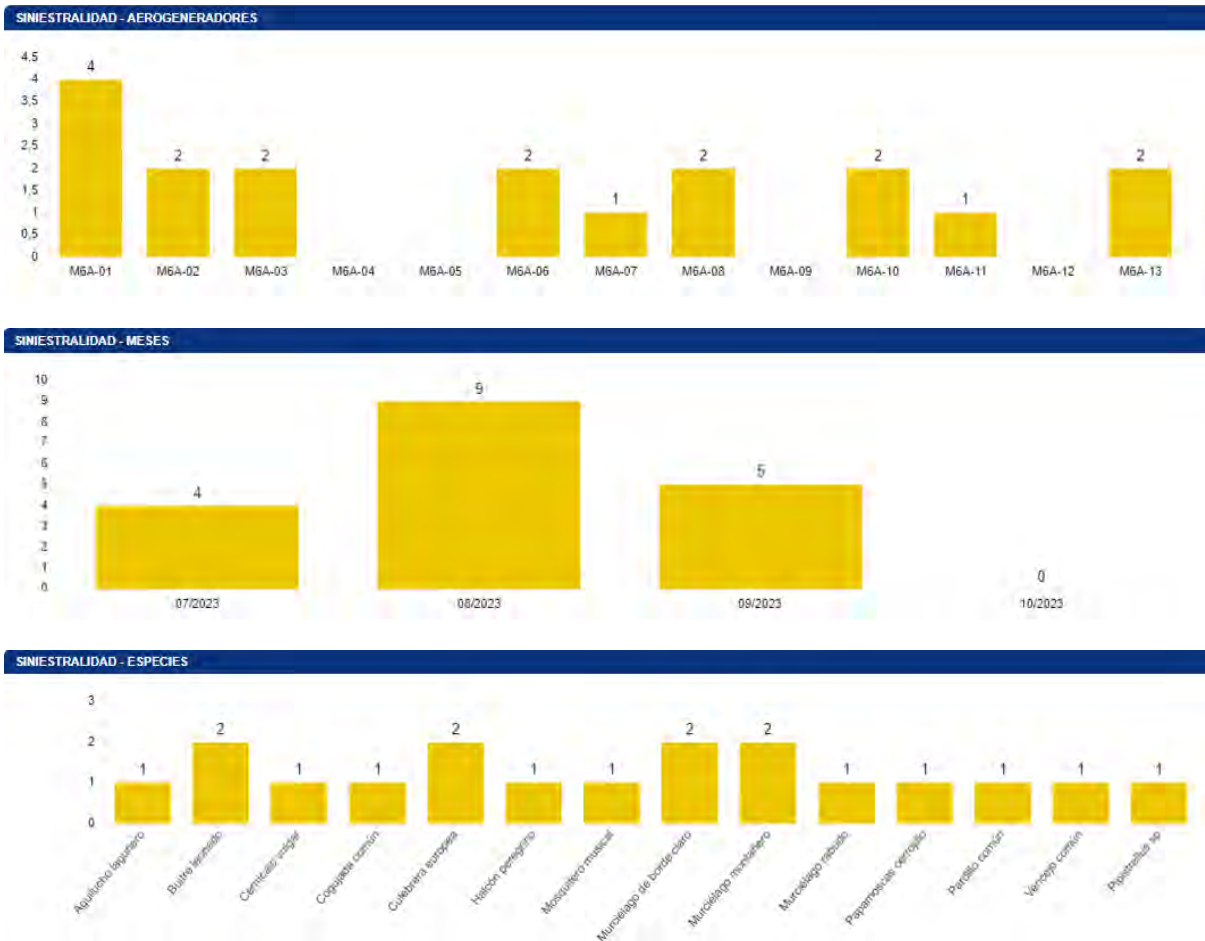
Se muestra la siniestralidad del parque eólico detallada por aerogenerador, meses y especies.

Respecto al periodo cuatrimestral para el mismo año anterior, ha aumentado la siniestralidad, ya que ha pasado de 16 a 18 individuos.

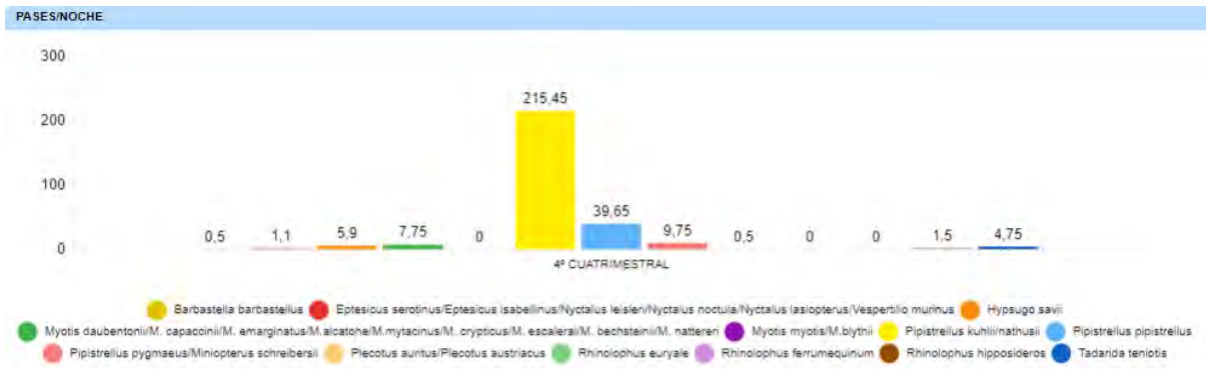
Las especies detectadas, así como la intensidad de su actividad durante este cuatrimestre, expresada en pases/noche en el **Punto 1**, se muestran a continuación:

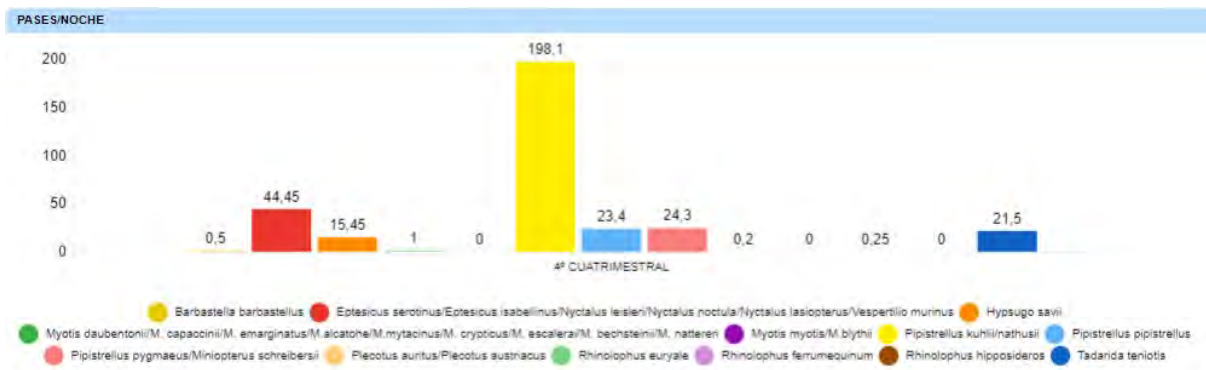
Las especies detectadas, así como la intensidad de su actividad durante este cuatrimestre, expresada en pases/noche en el **Punto 2**, se muestran a continuación:

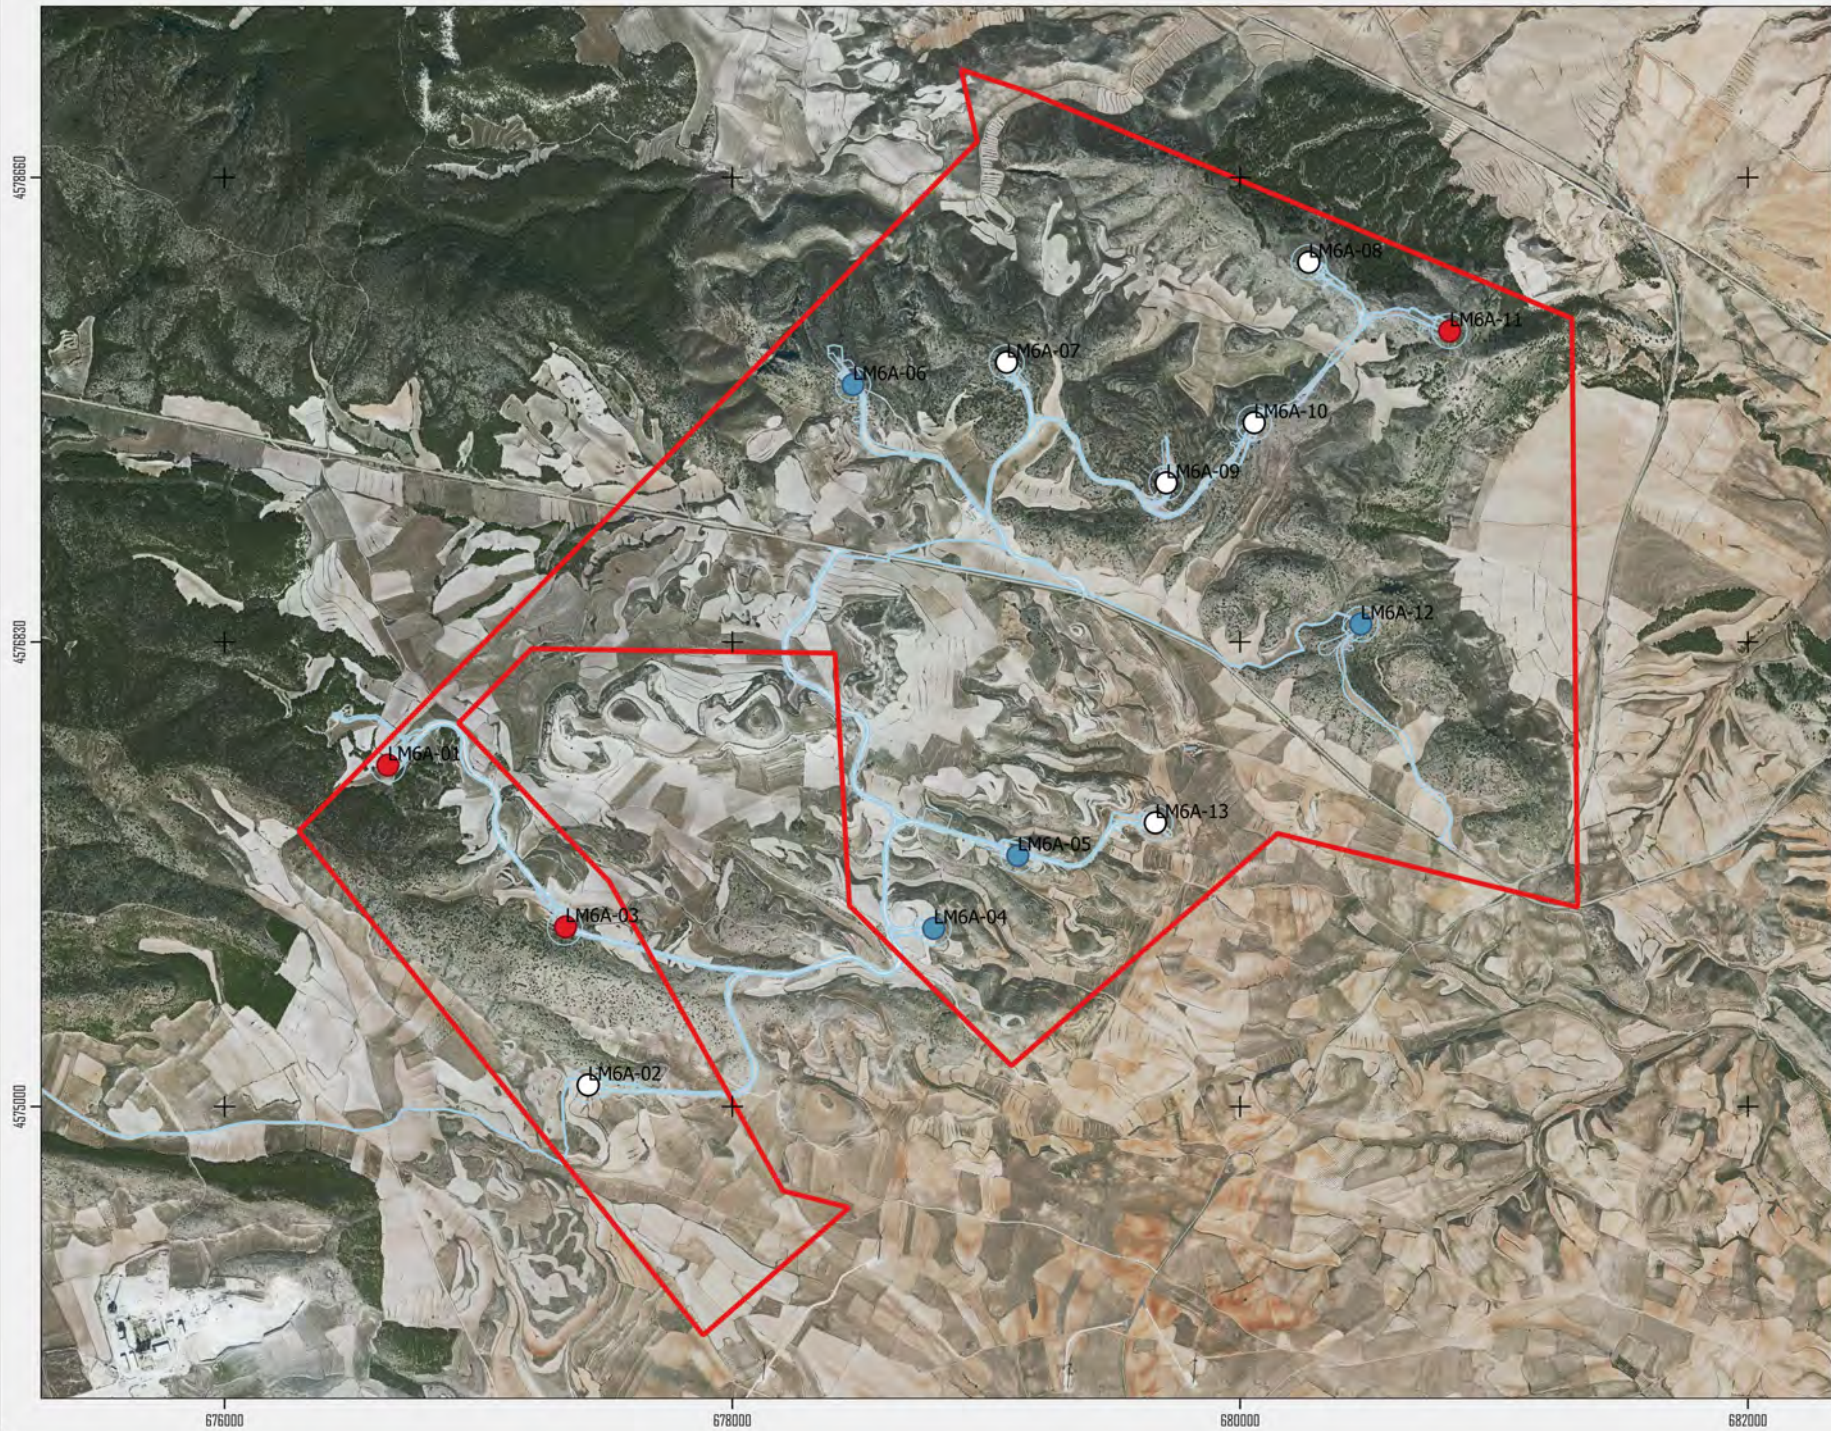
## LAS MAJAS VI A

- AEROGENERADORES DETECCIÓN/DISUASION ●
- PINTADO ●
- SIN MEDIDAS ○
