INFORME CUATRIMESTRAL FASE EXPLOTACIÓN 1^{er} INFORME – 4^o AÑO

VIGILANCIA AMBIENTAL PE LAS MAJAS VI B

Nombre de la instalación:	PE Las Majas VI B
Provincia/s ubicación de la instalación:	Zaragoza
Nombre del titular:	Desarrollo Eólicos Las Majas VI, S.L.
CIF del titular:	B – 87800116
Nombre de la empresa de vigilancia:	Athmos Sostenibilidad SL
Tipo de EIA:	Ordinaria
Informe de FASE de:	EXPLOTACIÓN
Periodicidad del informe según DIA:	Cuatrimestral
Año de seguimiento nº:	AÑO 4
Nº de informe y año de seguimiento:	INFORME nº1 del AÑO 4
Periodo que recoge el informe:	FEBRERO 2024 – MAYO 2024

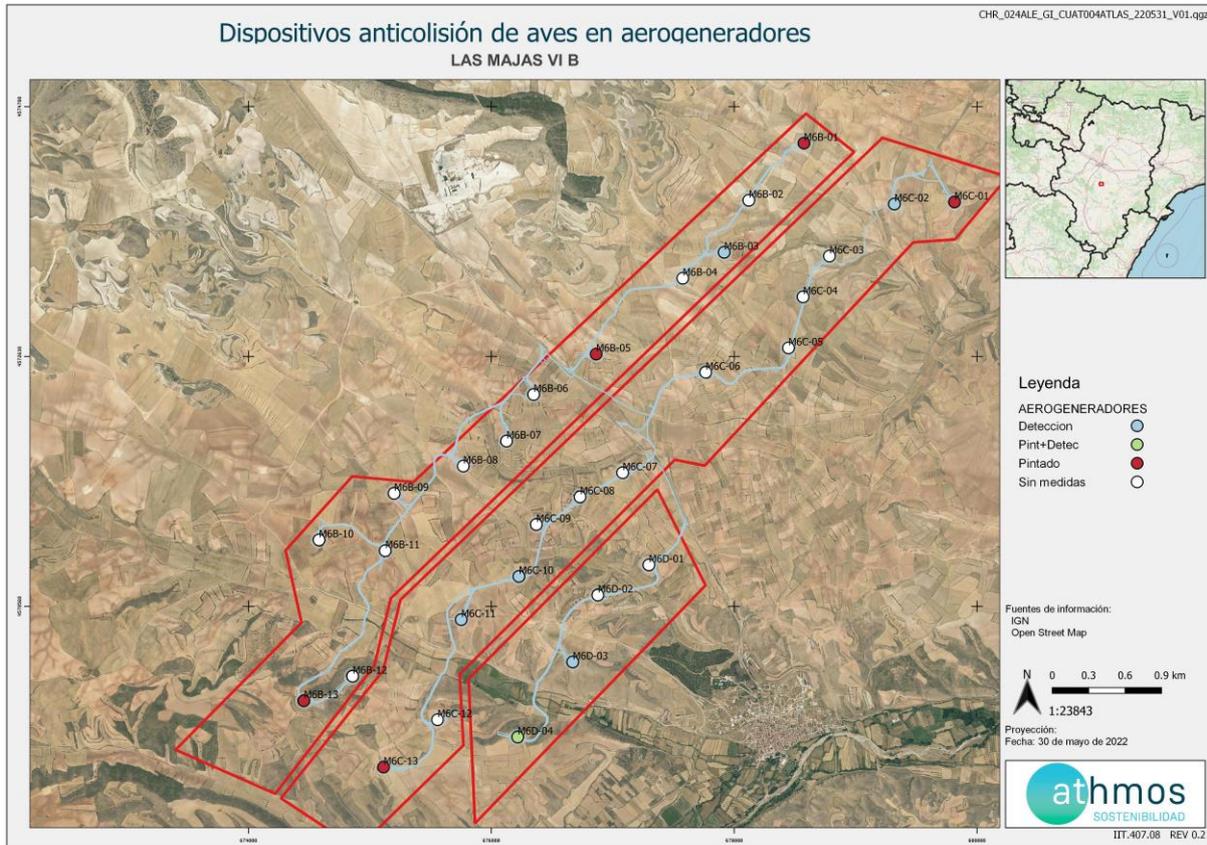
Con base en el informe propuesto y la resolución emitida por el INAGA, se instalaron dispositivos anticolidión en los aerogeneradores LM6B – 01, LM6B – 03, LM6B – 05 y LM6B – 13.

Las tipologías de estas medidas de innovación se pueden clasificar en: sistemas de detección y disuasión (DD), pintado de palas (PP) y sistema de parada (DP). A continuación, en el mapa se muestran los aerogeneradores con estas medidas aplicadas.

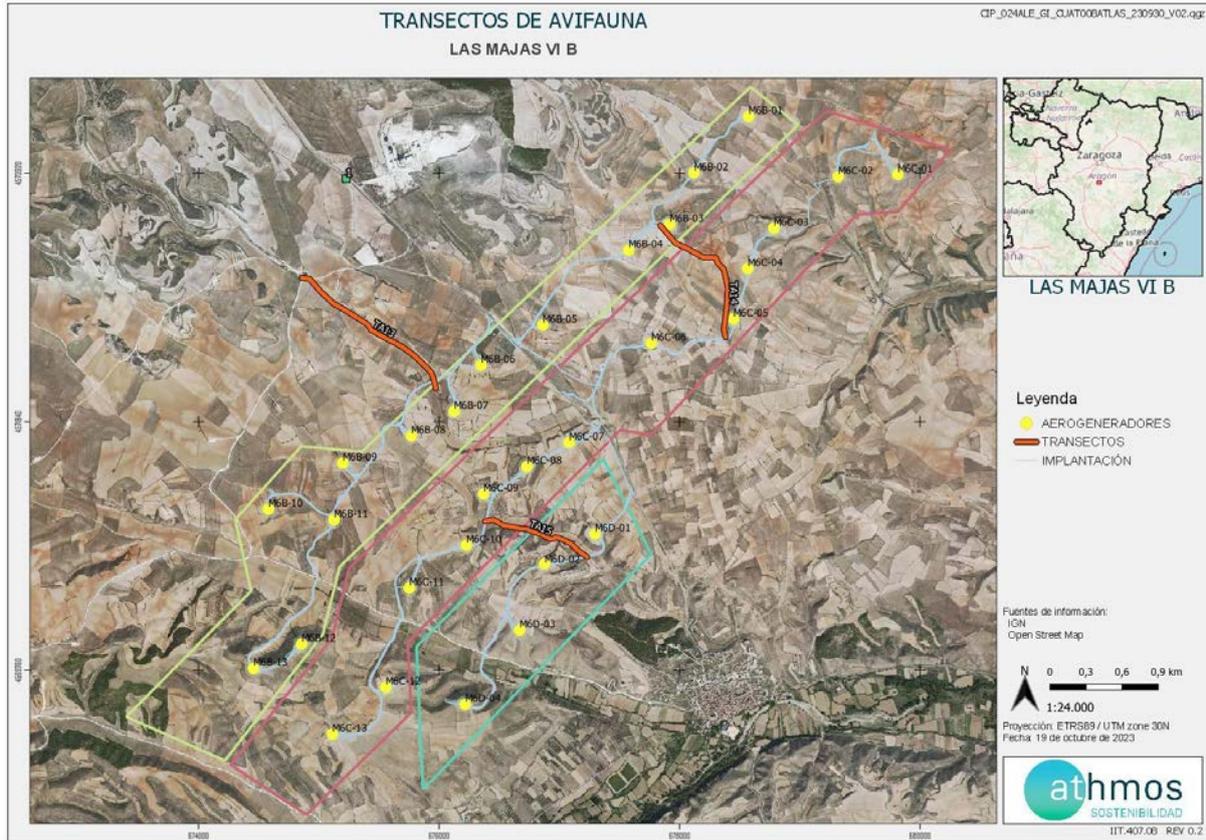
Los transectos, denominados TA13 y TA14, de 1,61 km y 1,26 km respectivamente, se realizan tres veces al año (invierno, primavera y verano), durante toda la fase de explotación.

A continuación, se muestra la ubicación de los transectos definidos para el proyecto:

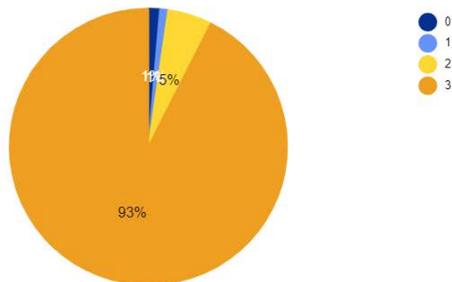
ALTURA DE VUELO

La altura se categoriza de la siguiente manera; **0:** Individuos posados, **1:** Vuelo por debajo del barrido de las palas, **2:** En el área de barrido de las palas y **3:** Por encima del área del barrido de las palas.

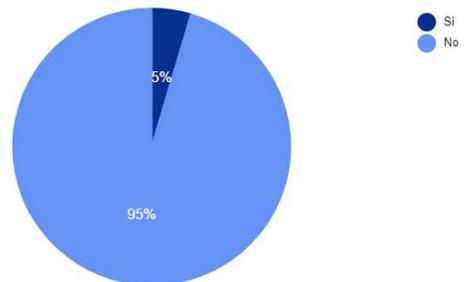
VUELO DE RIESGO

Se considera **vuelo de riesgo** cuando un individuo entra en un radio de 200 metros alrededor del aerogenerador objeto de observación.

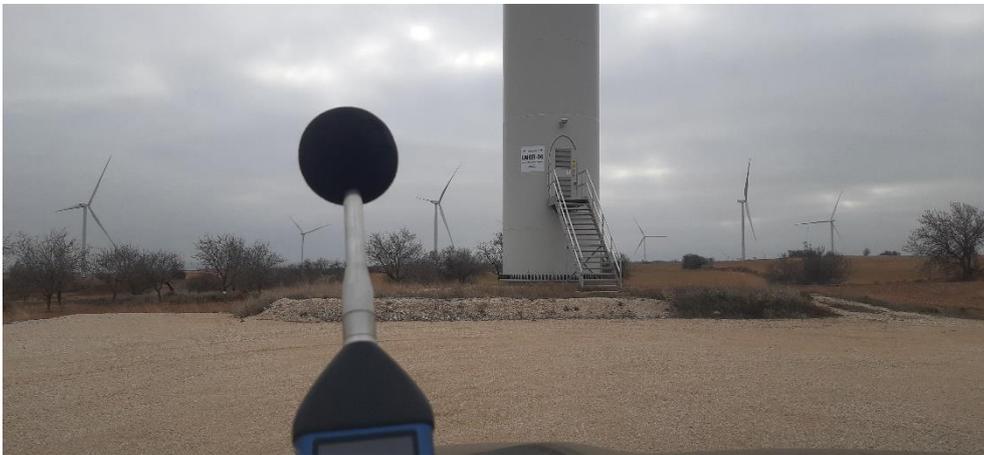
Foto 1. Medición sonómetro en L6B – 06. Aerogenerador parado. Viento suave.

Los resultados se encuentran dentro de los parámetros indicados para áreas de alta sensibilidad acústica, áreas industriales y áreas residenciales. En aquellos puntos en los que los valores han sobrepasado estos parámetros, se ha indicado que es debido a las rachas de viento del día en el que se realizaron las mediciones, y a la circulación de vehículos o maquinaria pesada. En mediciones anteriores, los datos han sido similares, debido a la época del año y la meteorología.

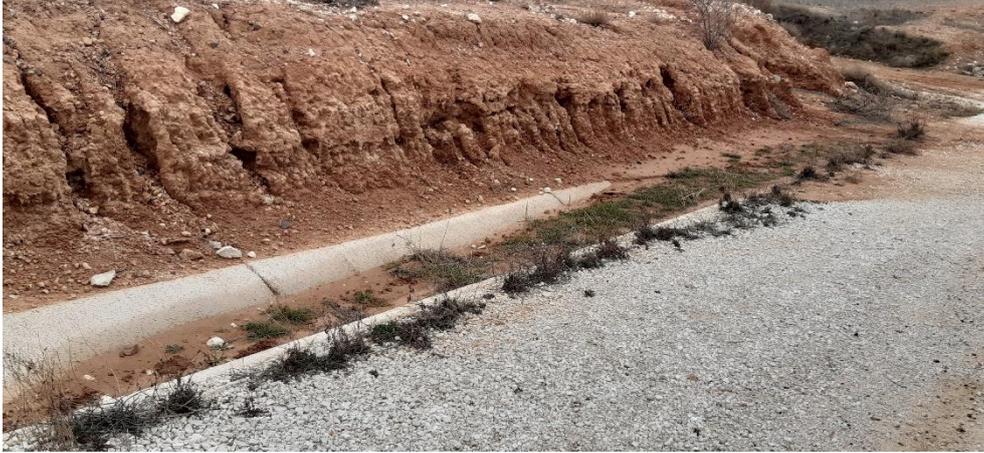
Foto 2. Cuneta llena de sedimentos en vial de acceso al aero L6B – 09.

Tras revisar todas las infraestructuras, se han encontrado trece obras de drenaje (ODTs y cunetas) afectadas tanto por vegetación arbustiva como por sedimentos. Este parque se encuentra en su mayor parte en una zona de baja pendiente, cubierta por parcelas agrícolas, por lo que las rachas de viento y las lluvias del invierno han provocado que la vegetación seca y el sedimento obstruyan las ODTs y cunetas.

12	03: DRENAJE	01: DEFICIENTE	02: ODT	Tubo de drenaje taponado por vegetación arbustiva en vial de acceso al aero L6B.04.	677145	4573184
13	03: DRENAJE	01: DEFICIENTE	01: CUNETETA	Cuneta llena de sedimentos en vial de acceso al aero L6B.09	675326	4571375

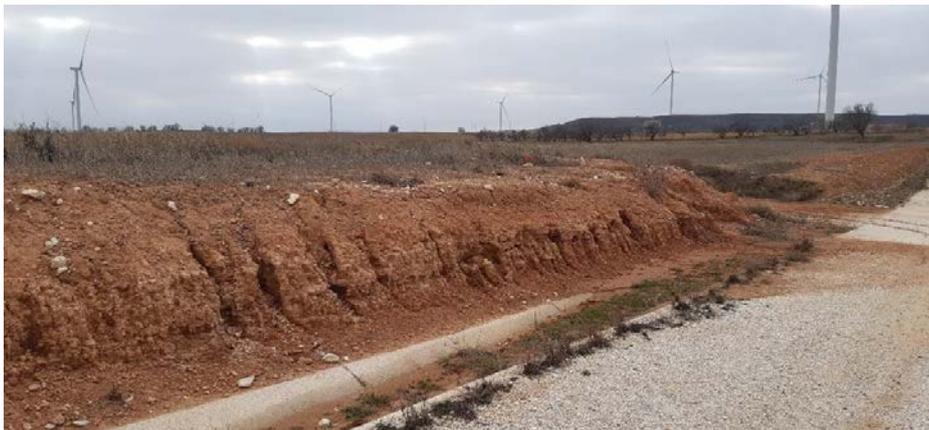
Foto 3. Erosión hídrica en materiales lutíticos del talud de desmonte del vial de acceso a LM6B – 09.

En el parque eólico Las Majas 6B, se han observado cinco puntos afectados por procesos erosivos, y tres de ellos han alcanzado las categorías 4 y 5 en la Escala de Debelle. Esto indica una erosión muy profunda en el terreno, lo cual puede desembocar en colapsos de terreno y una situación crítica en la estabilidad de las infraestructuras afectadas.
