# INFORME CUATRIMESTRAL FASE EXPLOTACIÓN 2º INFORME – 4º AÑO

## VIGILANCIA AMBIENTAL PE LAS MAJAS VI B

| Nombre de la instalación: | PE Las Majas VI B |

El presente informe corresponde al **segundo informe cuatrimestral del cuarto año de explotación, del parque eólico Las Majas VI B**, para las fechas comprendidas entre junio y septiembre de 2024, el cual ha sido redactado para dar cumplimiento al condicionado número 16 de la Declaración de Impacto Ambiental, que indica lo siguiente:

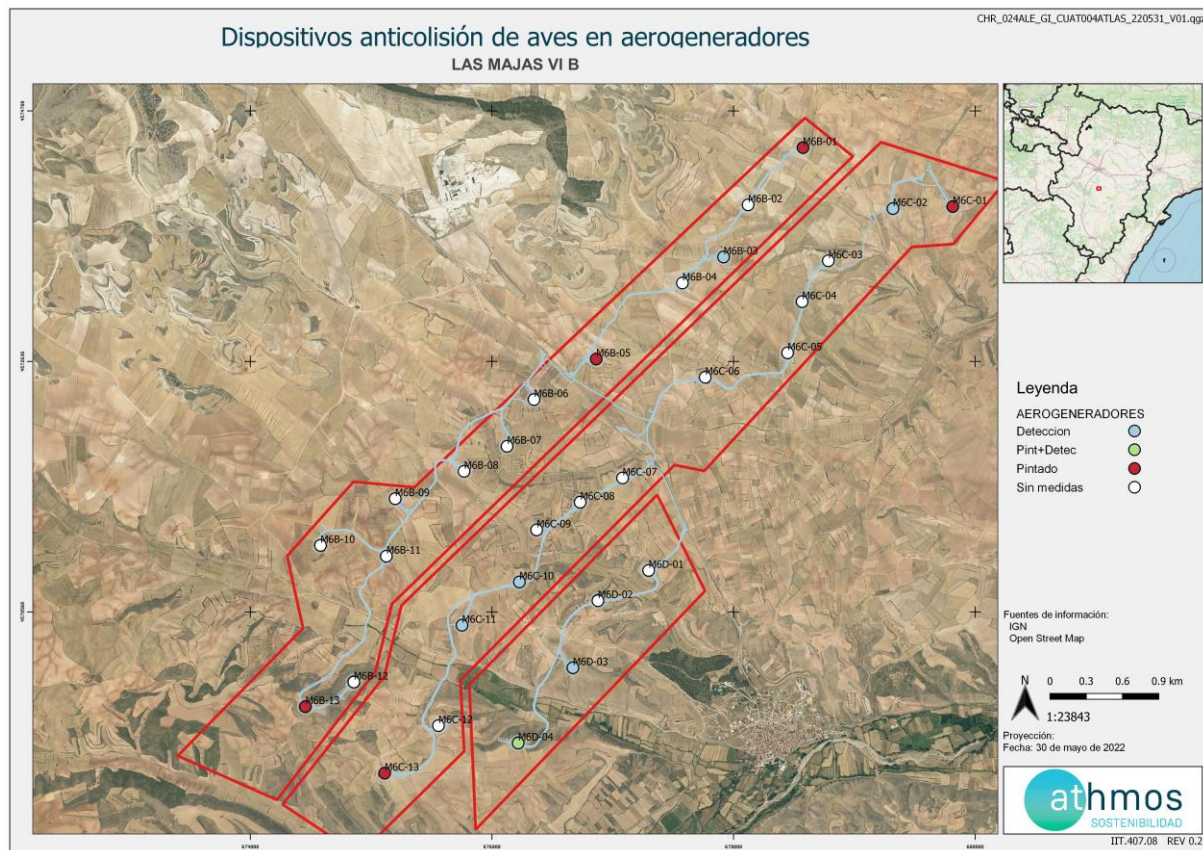
Con base en el informe propuesto y la resolución emitida por el INAGA, se instalaron dispositivos anticolidión en los aerogeneradores LM6B – 01, LM6B – 03, LM6B – 05 y LM6B – 13.

Las tipologías de estas medidas de innovación se pueden clasificar en: sistemas de detección y disuasión (DD), pintado de palas (PP) y sistema de parada (DP). A continuación, en el mapa se muestran los aerogeneradores con estas medidas aplicadas.

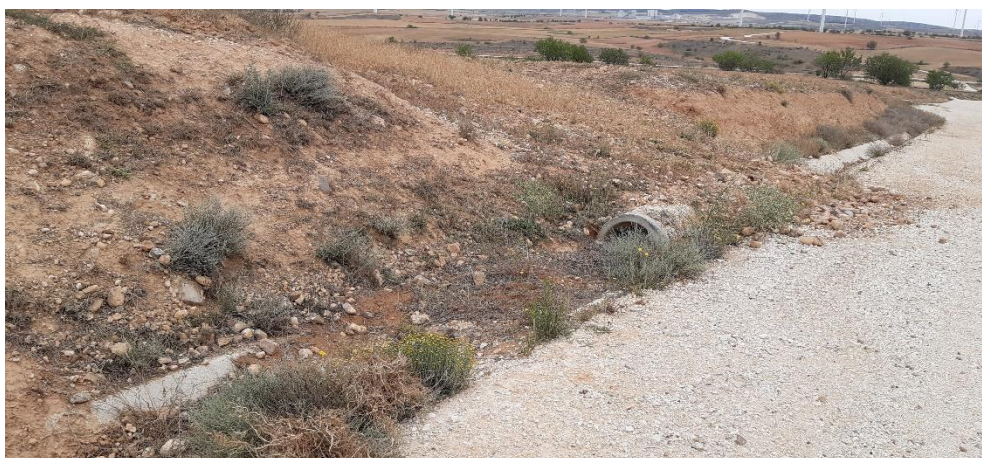
Tras revisar todas las infraestructuras, se han encontrado trece obras de drenaje (ODTs y cunetas) afectadas tanto por vegetación arbustiva como por sedimentos. Este parque se encuentra en su mayor parte en una zona

de baja pendiente, cubierta por parcelas agrícolas, por lo que las rachas de viento y las lluvias del invierno han provocado que la vegetación seca y el sedimento obstruyan las ODTs y cunetas.

Foto 2. Tubo de drenaje y cuneta taponados por vegetación arbustiva y sedimentos en vial de acceso al aero L6B – 13.

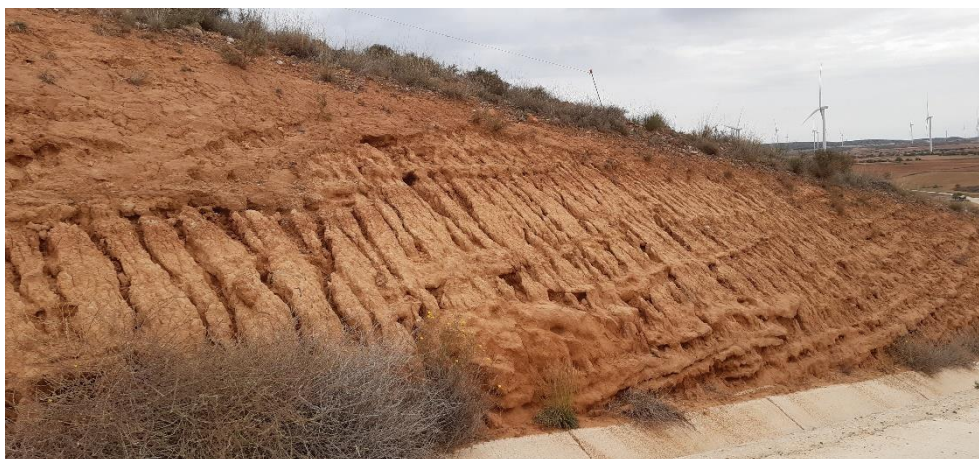
En el parque eólico Las Majas 6B, se han observado cinco puntos afectados por procesos erosivos, y tres de ellos han alcanzado las categorías 4 y 5 en la Escala de DeBelle. Esto indica una erosión muy profunda en el terreno, lo cual puede desembocar en colapsos de terreno y una situación crítica en la estabilidad de las infraestructuras afectadas.

Foto 3. Erosión hídrica en materiales lutíticos del talud de desmonte del vial de acceso al aero L6B – 13.

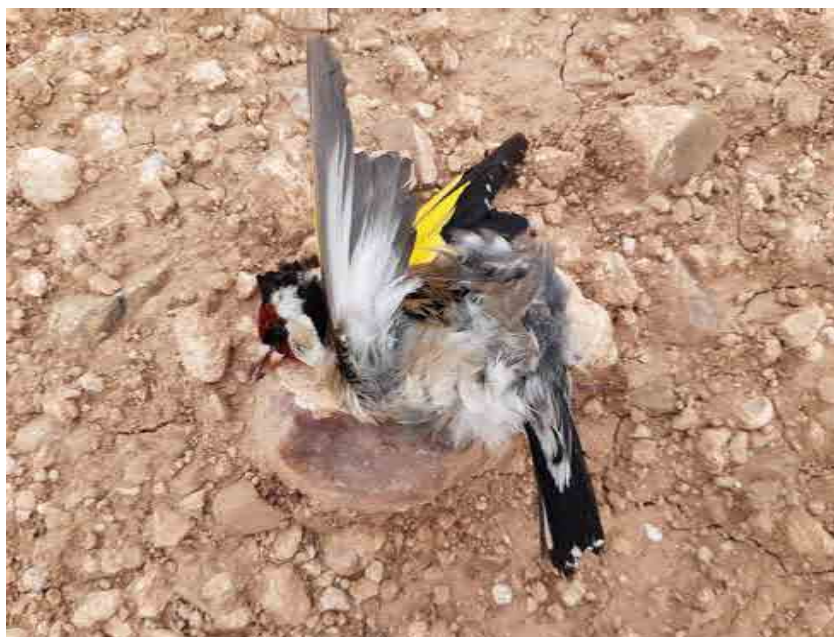
Fig. 1. Jilguero europeo (*Carpodacus carduelis*.) en L6B-08.

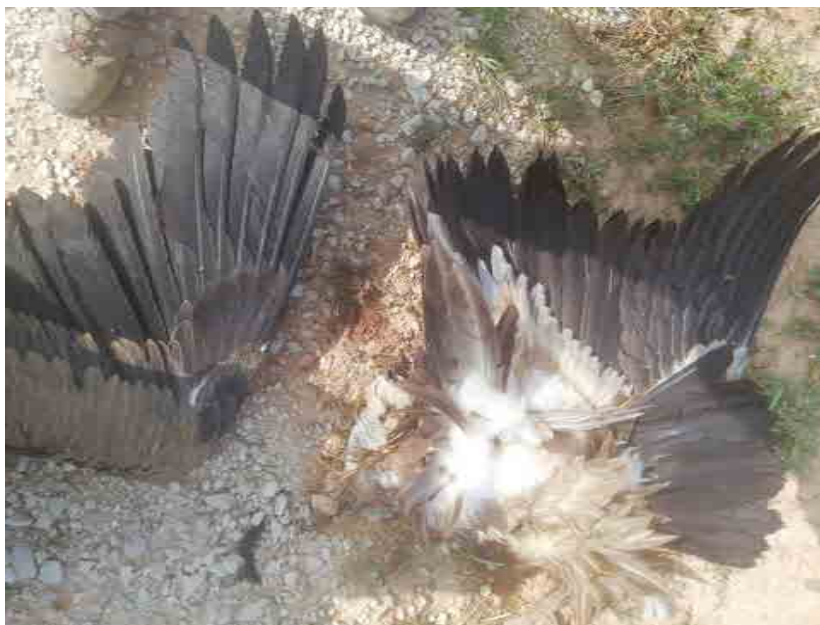
Fig. 1. Restos de buitre leonado (*Gyps fulvus*) en L6B-11.
