INFORME CUATRIMESTRAL FASE EXPLOTACIÓN 3^{er} INFORME – 4^o AÑO

VIGILANCIA AMBIENTAL PE LAS MAJAS VI B

Nombre de la instalación:	PE Las Majas VI B
Provincia/s ubicación de la instalación:	Zaragoza
Nombre del titular:	Desarrollo Eólicos Las Majas VI, S.L.
CIF del titular:	B – 87800116
Nombre de la empresa de vigilancia:	Athmos Sostenibilidad, S.L.
Tipo de EIA:	Ordinaria
Informe de FASE de:	EXPLOTACIÓN
Periodicidad del informe según DIA:	Cuatrimestral
Año de seguimiento nº:	AÑO 4
Nº de informe y año de seguimiento:	INFORME nº3 del AÑO 4
Periodo que recoge el informe:	OCTUBRE 2024 – ENERO 2025

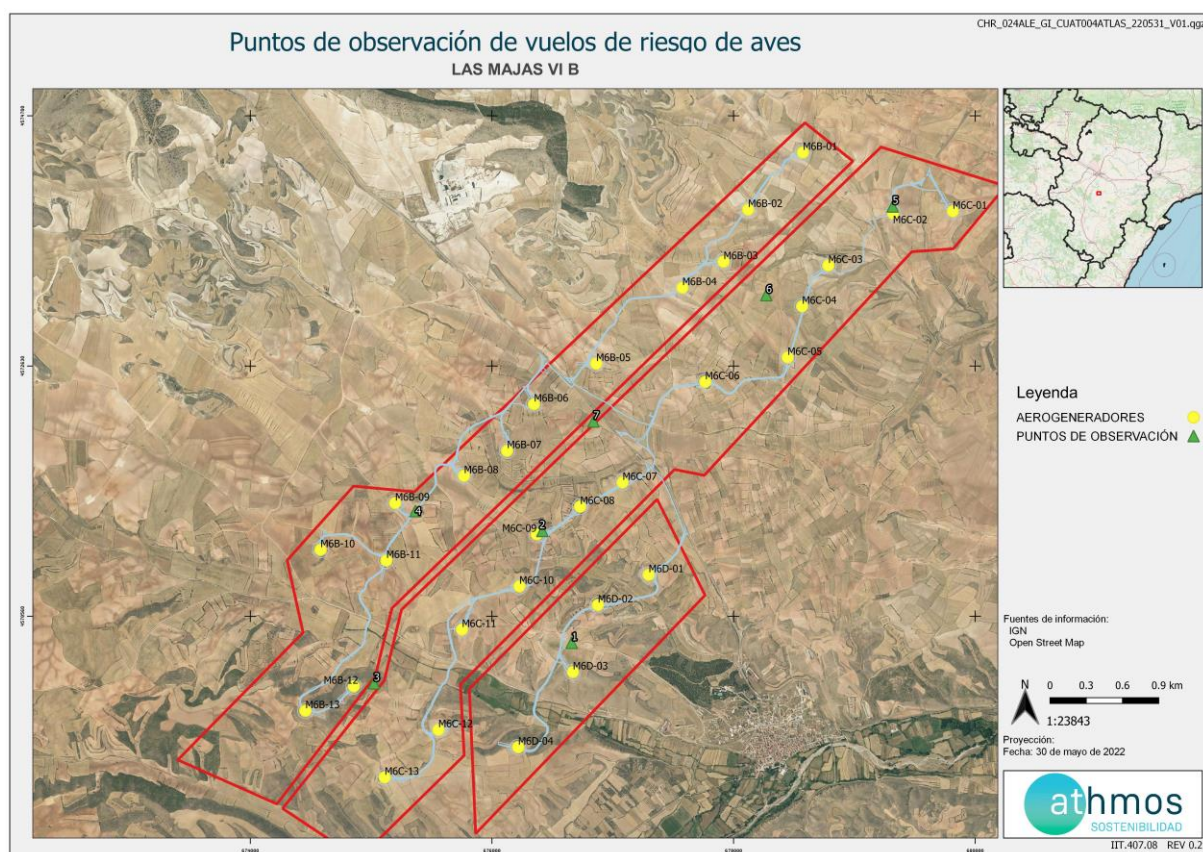
Se ha definido una red de puntos de observación para todos los parques del complejo Alenza. En el presente informe, se presentan únicamente los puntos desde los que se observan directamente aerogeneradores del parque Las Majas VI B, de acuerdo a la condición de que los puntos no deben distar más de un kilómetro del aerogenerador vigilado. Se establecen **seis puntos de observación** para los trece aerogeneradores que componen el proyecto. De acuerdo con la Dirección General de Biodiversidad, se establecen un total de 38 visitas anuales a los puntos de observación y de una duración mínima de 30 minutos.

En la siguiente imagen se muestra la distribución de los diferentes puntos de observación.

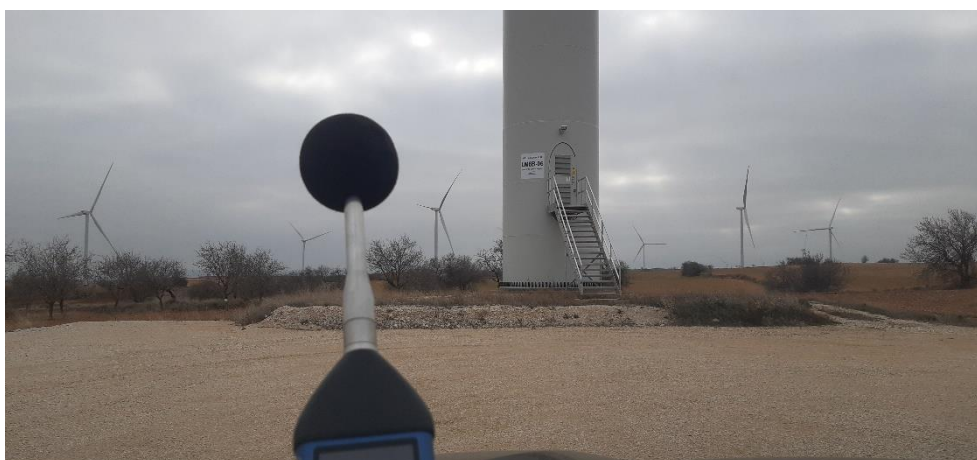
Foto 1. Medición sonómetro en L6B – 06. Aerogenerador parado. Viento suave.

Los resultados se encuentran dentro de los parámetros indicados para áreas de alta sensibilidad acústica, áreas industriales y áreas residenciales. En aquellos puntos en los que los valores han sobrepasado estos parámetros, se ha indicado que es debido a las rachas de viento del día en el que se realizaron las mediciones, y a la circulación de vehículos o maquinaria pesada. En mediciones anteriores, los datos han sido similares, debido a la época del año y la meteorología.

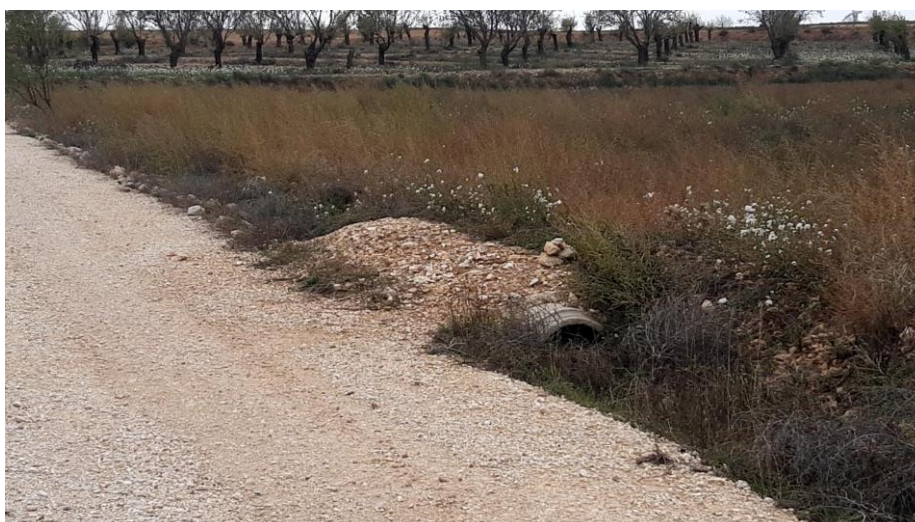
Tras revisar todas las infraestructuras, se han encontrado trece obras de drenaje (ODTs y cunetas) afectadas tanto por vegetación arbustiva como por sedimentos. Este parque se encuentra en su mayor parte en una zona de baja pendiente, cubierta por parcelas agrícolas, por lo que las rachas de viento y las lluvias del invierno han provocado que la vegetación seca y el sedimento obstruyan las ODTs y cunetas.

Foto 2. Tubo de drenaje taponado con vegetación arbustiva en vial de acceso al aerogenerador L6B – 06.

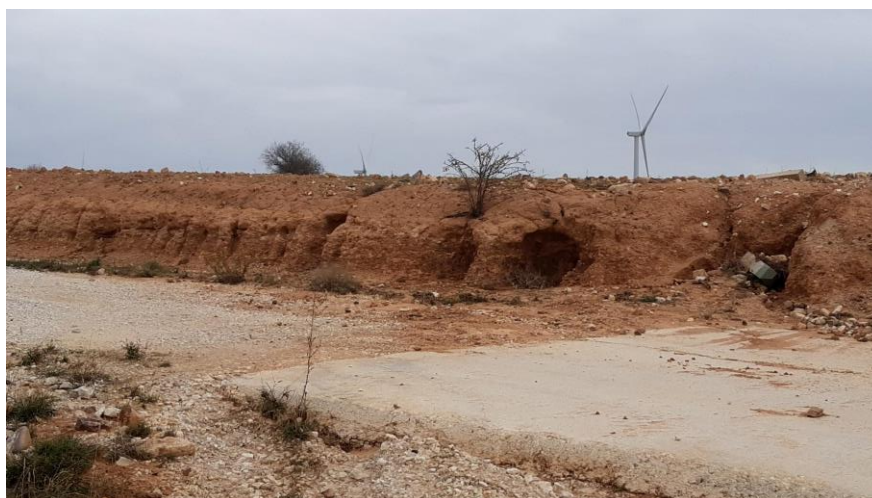
En el parque eólico Las Majas 6B, se han observado seis puntos afectados por procesos erosivos, y cuatro de ellos han alcanzado las categorías 4 y 5 en la Escala de Debelle. Esto indica una erosión muy profunda en el terreno, lo cual puede desembocar en colapsos de terreno y una situación crítica en la estabilidad de las infraestructuras afectadas.

Foto 3. Erosión hídrica en materiales lutíticos del talud de desmonte del vial de acceso al aero L6B.09.
